# 熊本地震災害調査概要(その2)

## 2016年熊本地震 災害調査速報

京都大学火山研究所周辺の斜面災害 -火山灰層の崩壊、すべり、流動-

### 日本応用地質学会熊本地震災害調査団斜面災害班\*

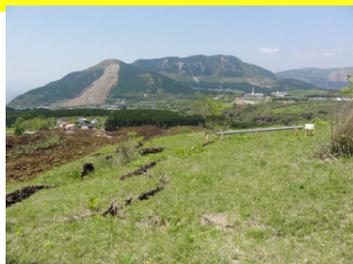
冠頭部の亀裂

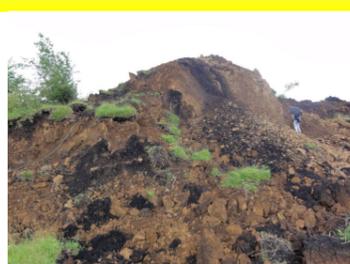
不動地塊に乗り上げて直立した移動体

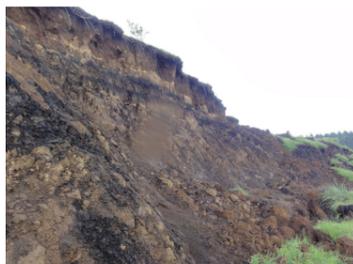
滑落崖付近には約10mの火山灰層が斜面に平行に分布する。

滑落崖に露出する火山灰層

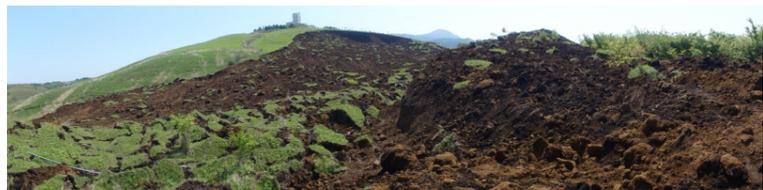
崩壊地の下部では不動地塊(写真右)に崩土が乗り上げ、さらに下流側(写真左)に流動している。

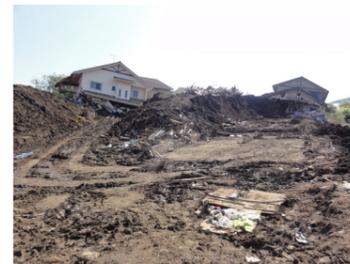
移動土砂に押しつぶされた建物

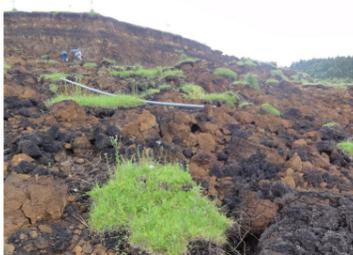
滑落崖と上部の移動体

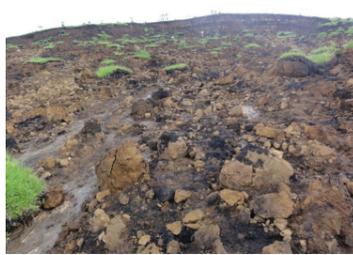
中腹部ではすべり面が露出する箇所が多く見られ、すべり面にはオレンジ色の特徴的な草千里が浜降下軽石層が見られた。

中腹部には削痕のあるすべり面が露出

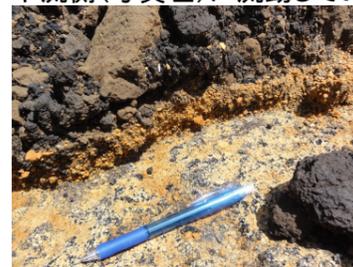
すべり面の直上に見られる草千里が浜降下軽石層

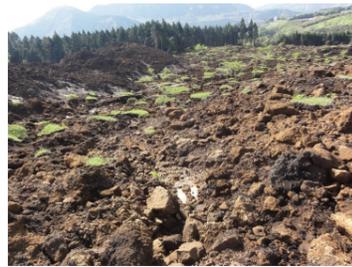
南西側と北西側へは、溶岩堤防様の高まりを持ち溶岩流状の流動化した土砂が分布し、北西側への流動は谷地形沿いに流下している。

下流側に流動化した移動体

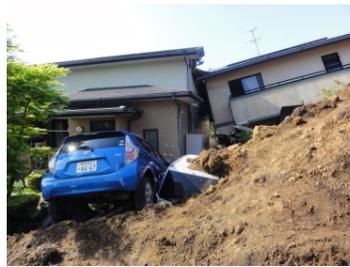
移動土砂による被災建物

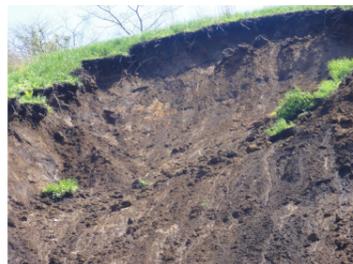
滑落崖に露出する火山灰層

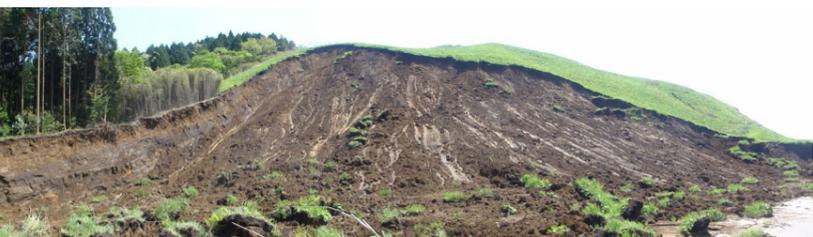
上半部はすべり面が露出し、上部で30度前後、下部は10度前後の緩傾斜である。

上部斜面には移動体がほとんどなく、筋状にすべり面が露出している。

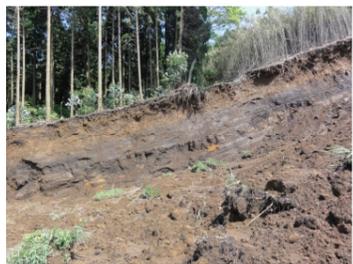
側方崖に露出する火山灰層

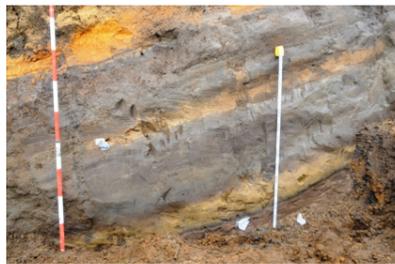
草千里が浜降下軽石層とその下の2枚の火山灰層

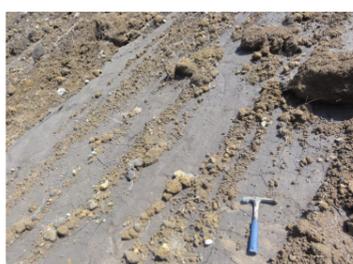
平滑なすべり面

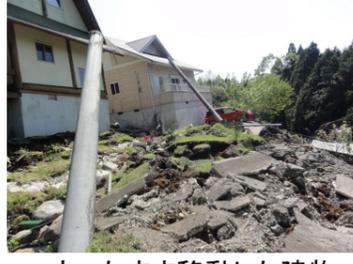
火山研究所の北側斜面では、火山灰層がシート状に一体となって滑り落ち、移動体の下部にあった2軒の建物は建ったまま約65m移動した。

立ったまま移動した建物

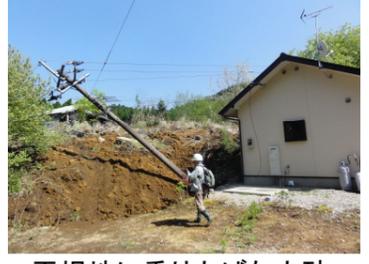
移動体の先端は、平坦地に乗上げて平坦地側にあった建物は押しつぶされた。

平坦地に乗上げた土砂
