# 熊本地震災害調査概要(その3)

## 2016年熊本地震 災害調査速報

### 山王谷川周辺の斜面崩壊・土石流・アースフロー

#### 日本応用地質学会熊本地震災害調査団斜面災害班\*

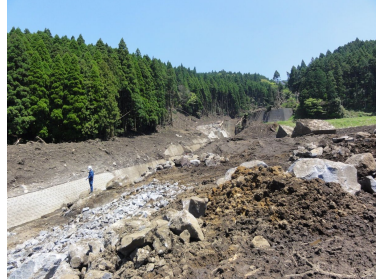
砂防堰堤下流側の流路工と、氾濫した土砂。岩塊は流路内から浚渫したもの。右は堰堤袖部のコンクリート塊。

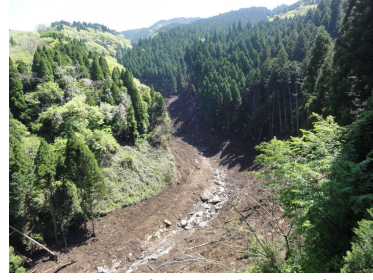
長野大橋上流側の河床。土石流の幅広い流下痕が両岸斜面に残る。

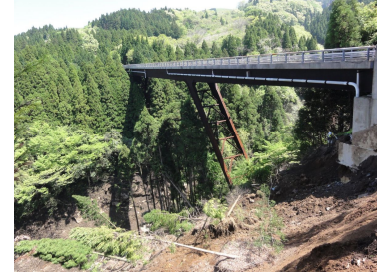
長野大橋下流側左岸の崩壊。対岸の橋梁基礎部の下を土砂が流下

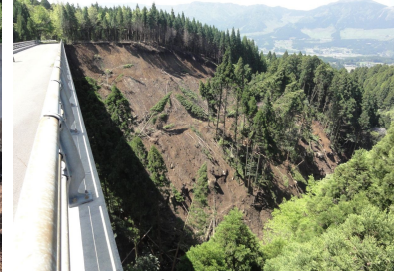
長野大橋下流側左岸の崩壊。上部の火山灰層の崩壊

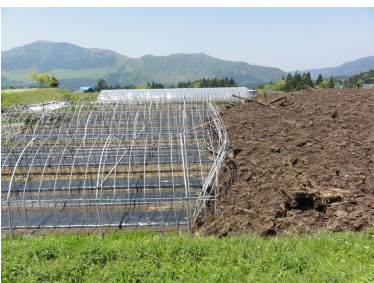
流路から氾濫した土砂はビニールハウスに当たって停止している。水を多く含んでいなかったように見える。

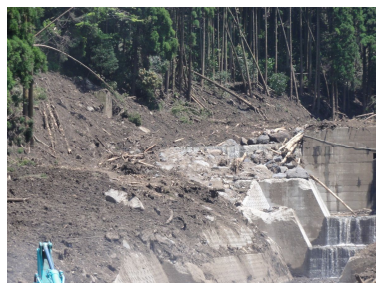
山王谷川では下流の扇状地緩斜面で、流下してきた土砂が流路工をオーバーフローして氾濫し、農地や建物に被害が生じた。砂防堰堤は流下土砂によって袖部などのコンクリートが破損した。

山王谷川が山地から緩斜面に移る地点に設置された砂防堰堤は、袖部コンクリートが吹き飛んでいる。

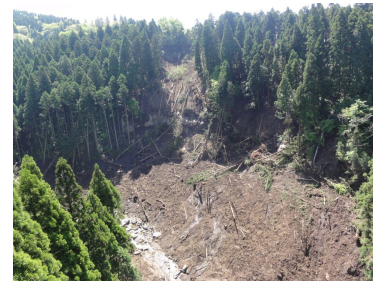
両岸斜面からの崩壊土砂が合流する。

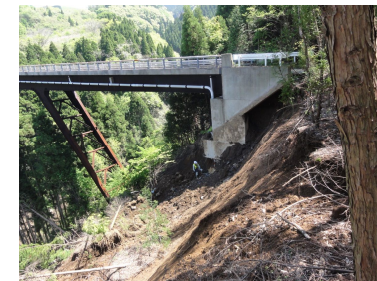
長野大橋の橋台基礎の崩壊による洗掘

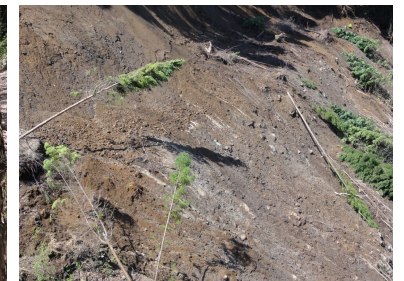
長野大橋の下流側左岸の崩壊地は椅子型の断面形状を示す。

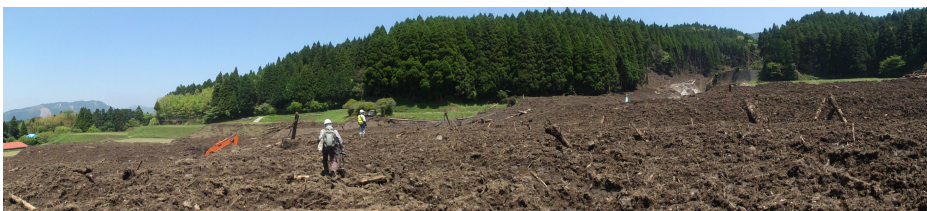
山王谷川下流側の農地に氾濫した流下土砂。火山灰層の団粒からなり、流木片を含み、溶岩などの岩塊は含まない。

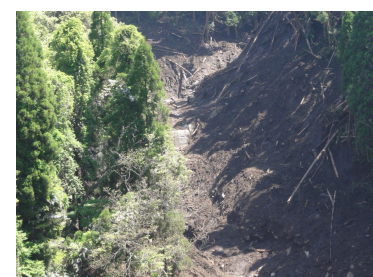
流下痕跡は河床から20m以上の高さまで斜面に残る。

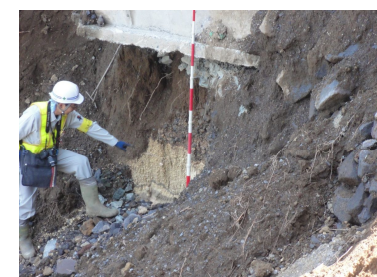
長野大橋の橋台基礎の崩壊により現れた軽石層。

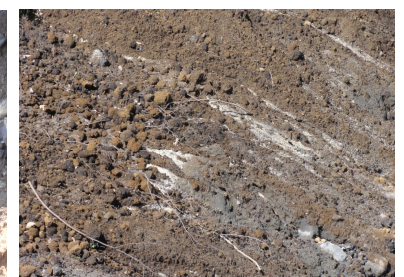
上記の写真の崩壊脚部と推定される面に残る白色の軽石層。

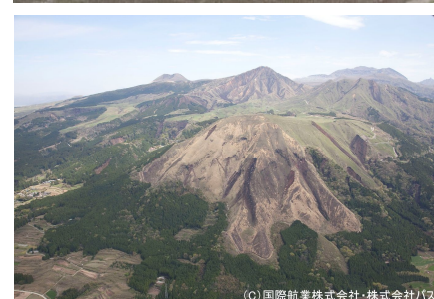
夜峰山周辺の斜面は多数の崩壊が発生している。

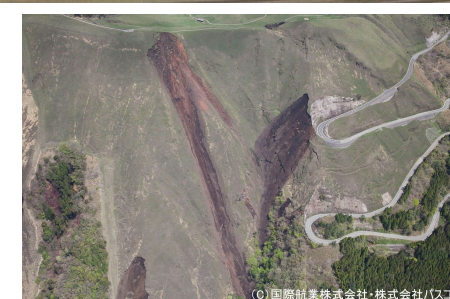
夜峰山南西の斜面崩壊地。火山灰層など表層が崩壊している。

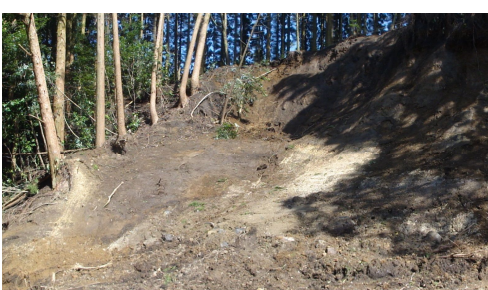
裾野集落北の道路隣接斜面の崩壊。厚い火山灰層が崩落している。

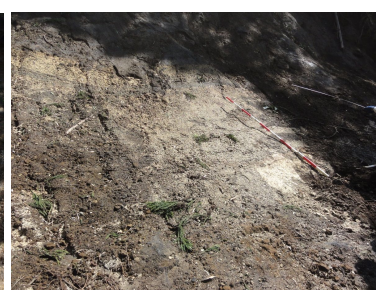
裾野集落北の道路隣接斜面の崩壊地に見られる軽石層。

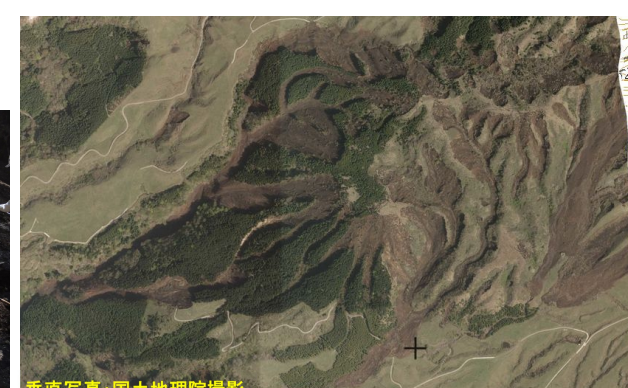
山王谷川上流域の斜面崩壊と、流動化した崩壊土砂。緩斜面で停止している崩壊土砂は溶岩流状の形態でアースフローとされている。(奥野ほか, 2016)

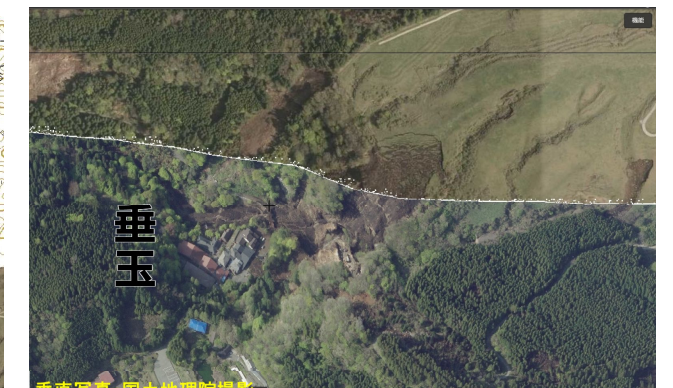
垂玉温泉、地獄温泉の背後斜面の崩壊。崩壊地の上部斜面には、平行する亀裂が発生している。
