阿蘇カルデラ内に生じた 陥没性断裂周辺の変状について

2016年熊本地震 災害調査速報

日本応用地質学会 熊本地震災害調査団 陥没性断裂調査班*

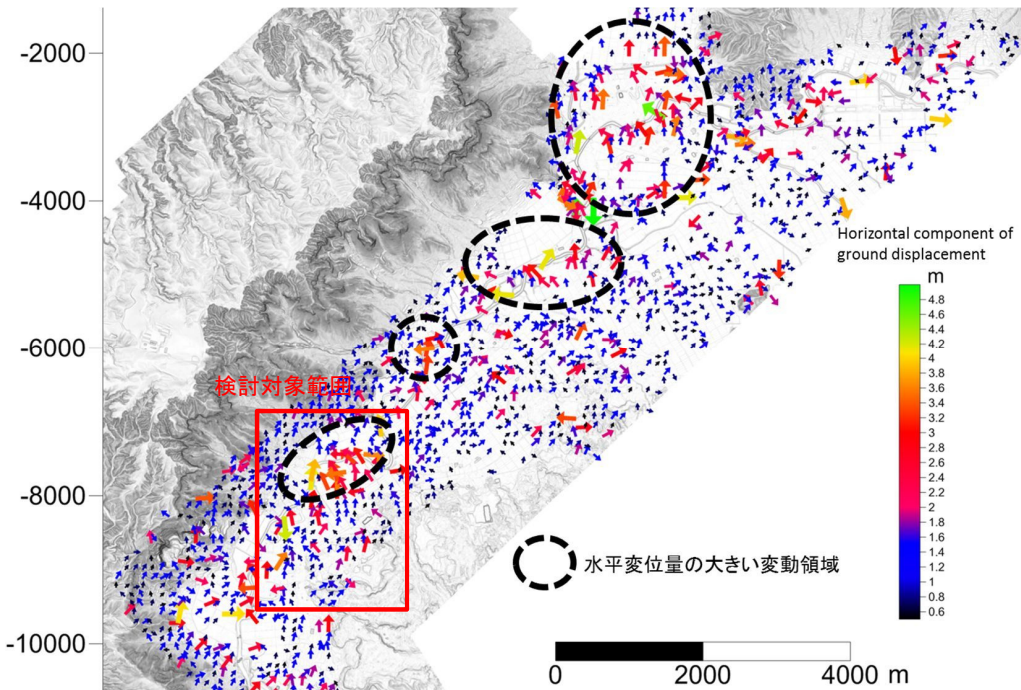
図1 5mDEMを利用した数値地形画像マッチング解析による地盤の水平変位計測結果(向山ほか(2016)に本検討の対象範囲を加筆)

これらの結果、黒川沿いの低地は、広域的に隆起・北～北北東に変位の傾向にあるが、地表面で開口亀裂や陥没が認められた箇所では、局所的に大きな北～北西向きの水平変位と標高低下が認められることが指摘されている。

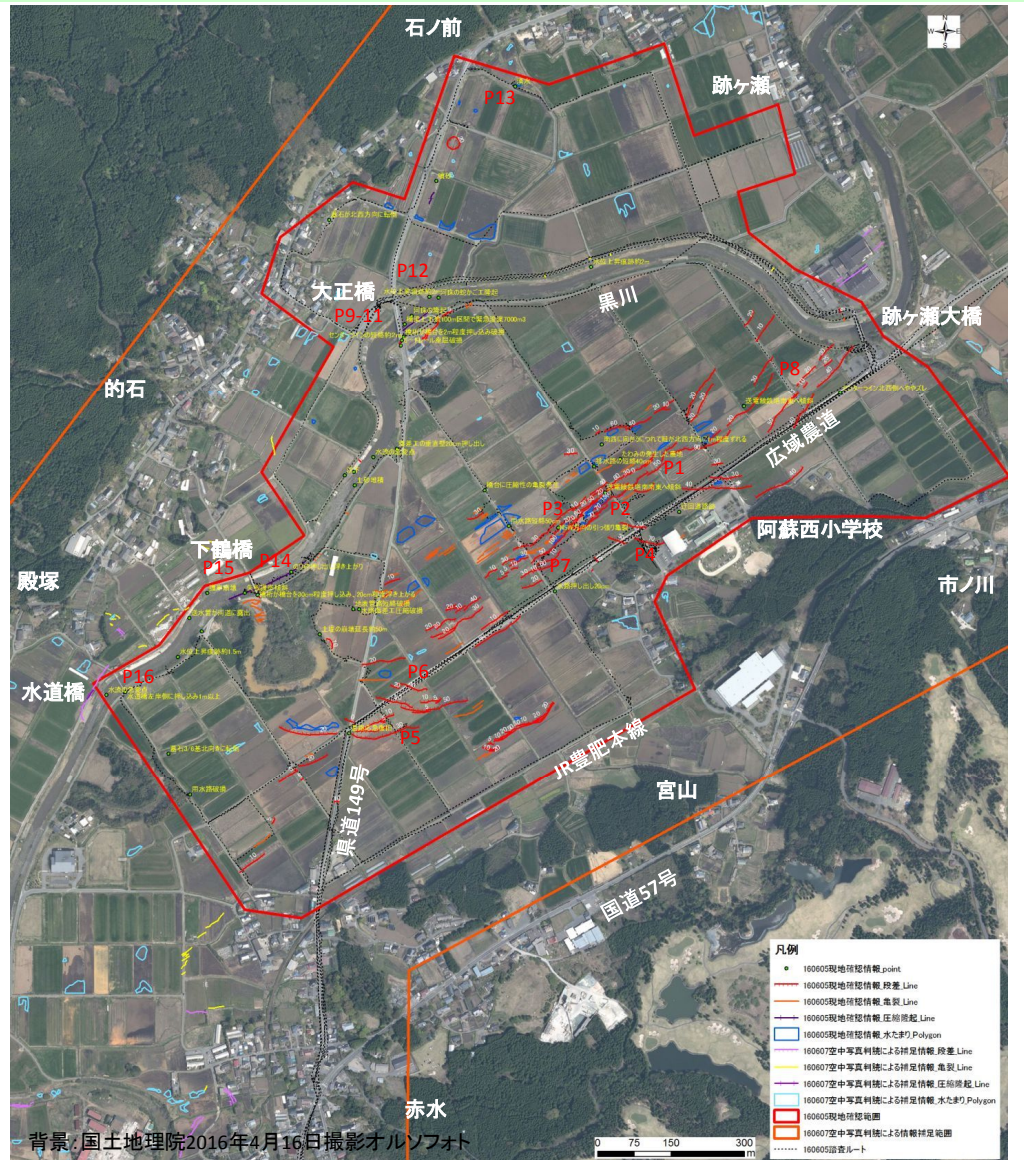
図2 陥没性断裂周辺の踏査結果(空中写真判読により一部データを補足)

これらのうち、最も南西部に位置する阿蘇西小学校周辺の地域について、変位ベクトルが特異な値を示す範囲の地表踏査を行い、陥没性断裂周辺の変状を詳細に記載することにより、今後の検討に資するデータを取得した(図2)。

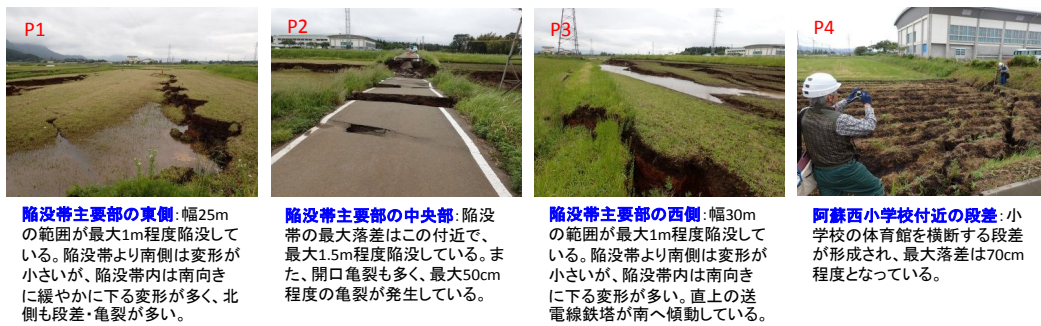
1) 阿蘇西小学校北側の陥没性断裂の状況

P1 陥没帯主要部の東側:幅25mの範囲が最大1m程度陥没している。陥没帯より南側は変形が小さいが、陥没帯内は南向きに緩やかに下る変形が多く、北側も段差・亀裂が多い。

P2 陥没帯主要部の中央部:陥没帯の最大落差はこの付近で、最大1.5m程度陥没している。また、開口亀裂も多く、最大50cm程度の亀裂が発生している。

P3 陥没帯主要部の西側:幅30mの範囲が最大1m程度陥没している。陥没帯より南側は変形が小さいが、陥没帯内は南向きに下る変形が多い。直上の送電線鉄塔が南へ傾動している。

阿蘇西小学校付近の段差:小学校の体育館を横断する段差が形成され、最大落差は70cm程度となっている。

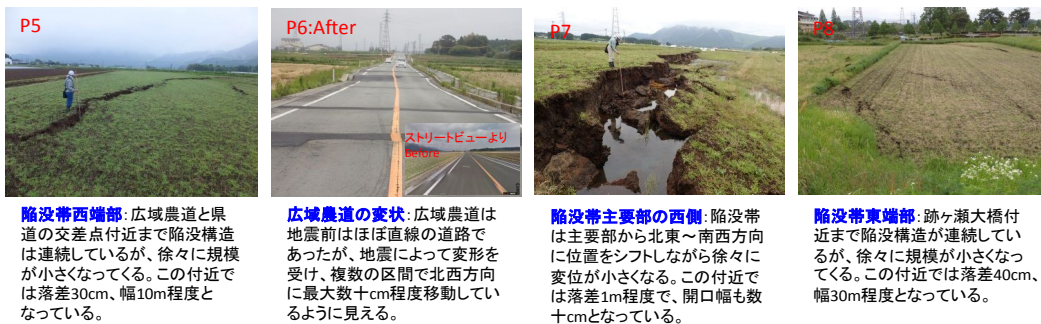
2) 広域農道周辺の陥没性断裂の状況

P5 陥没帯西端部:広域農道と県道の交差点付近まで陥没構造は連続しているが、徐々に規模が小さくなっていく。この付近では落差30cm、幅10m程度となっている。

広域農道の変状:広域農道は地震前はほぼ直線の道路であったが、地震によって変形を受け、複数の区間で北西方向に最大数十cm程度移動しているように見える。

P7 陥没帯主要部の西側:陥没帯は主要部から北東～南西方向に位置をシフトしながら徐々に変位が小さくなる。この付近では落差1m程度で、開口幅も数十cmとなっている。

P8 陥没帯東端部:跡ヶ瀬大橋付近まで陥没構造が連続しているが、徐々に規模が小さくなっていく。この付近では落差40cm、幅30m程度となっている。

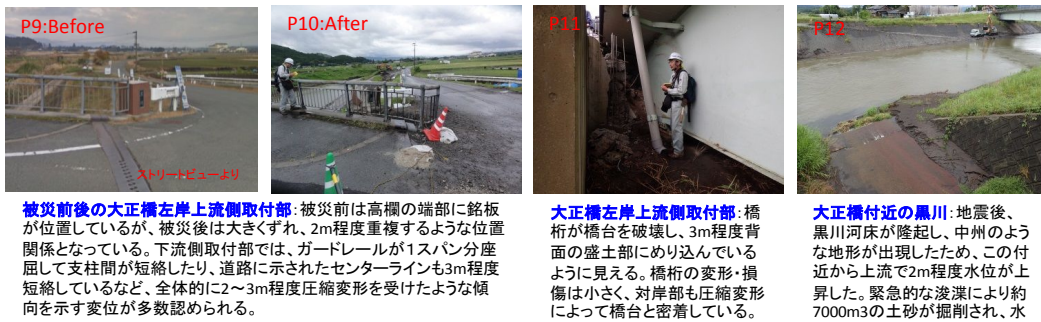
3) 黒川にかかる大正橋周辺

被災前後の大正橋左岸上流側取付部:被災前は高欄の端部に銘板が位置しているが、被災後は大きくずれ、2m程度重複するような位置関係となっている。下流側取付部では、ガードレールが1スパン分座屈して支柱間が短縮したり、道路に示されたセンターラインも3m程度短縮しているなど、全体的に2~3m程度圧縮変形を受けたような傾向を示す変位が多数認められる。

大正橋左岸上流側取付部:橋桁が橋台を破壊し、3m程度背面の盛土部にめり込んでいるように見える。橋桁の変形・損傷は小さく、対岸部も圧縮変形によって橋台と密着している。

大正橋付近の黒川:地震後、黒川河床が隆起し、中州のような地形が出現したため、この付近から上流で2m程度水位が上昇した。緊急的な浸没により約7000m³の土砂が掘削され、水位は低下している。

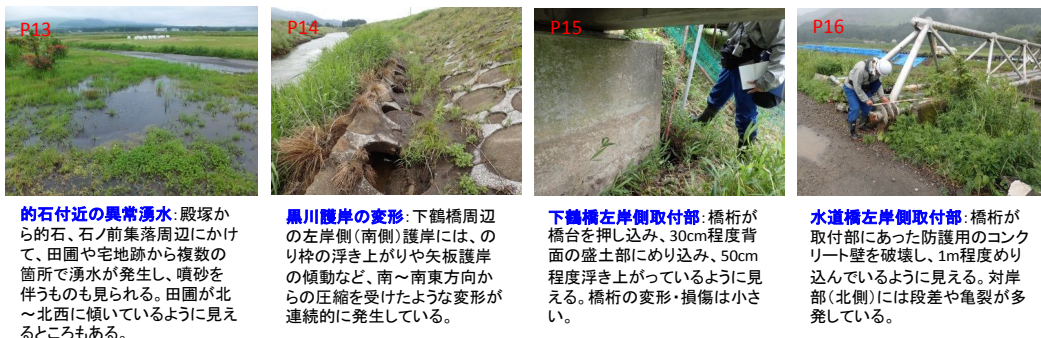
4) 黒川周辺および黒川右岸側周辺

的石付近の異常湧水:殿塚からの石、石ノ前集落周辺にかけて、田圃や宅地跡から複数の箇所湧水が発生し、噴砂を伴うものも見られる。田圃が北～北西に傾いているように見えるところもある。

黒川護岸の変形:下鶴橋周辺の左岸側(南側)護岸には、のり枠の浮き上がりや矢板護岸の傾動など、南～南東方向からの圧縮を受けたような変形が連続的に発生している。

下鶴橋左岸側取付部:橋桁が橋台を押し込み、30cm程度背面の盛土部にめり込み、50cm程度浮き上がっているように見える。橋桁の変形・損傷は小さい。

水道橋左岸側取付部:橋桁が取付部にあった防護用のコンクリート壁を破壊し、1m程度めり込んでいるように見える。対岸部(北側)には段差や亀裂が多発している。

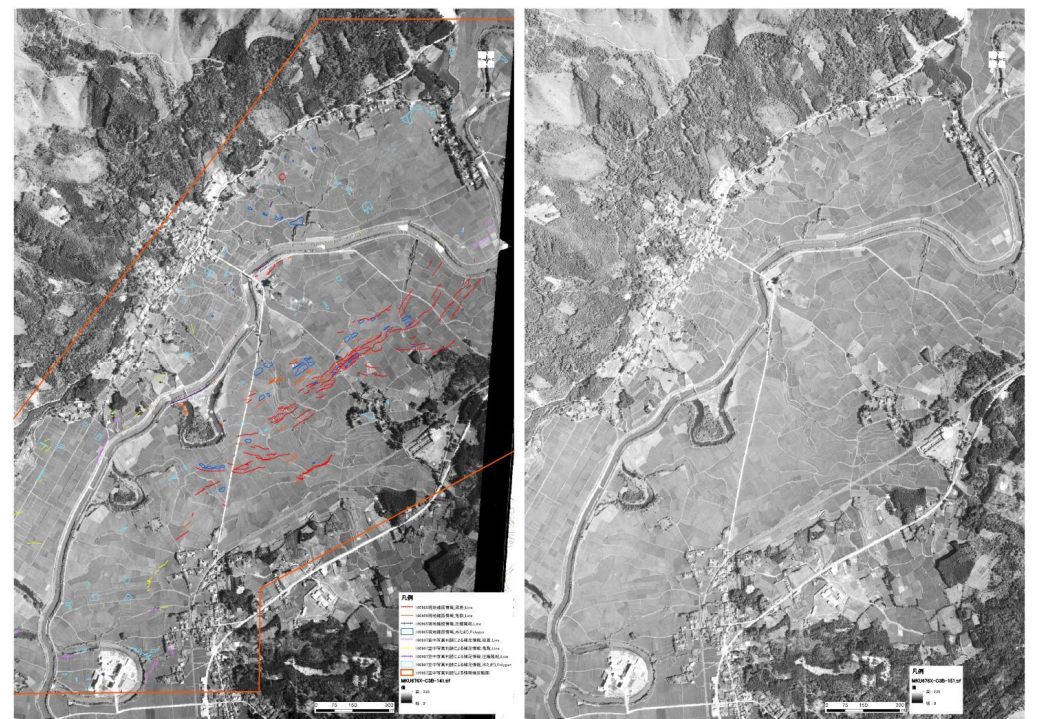
図3 圃場整備前の空中写真と踏査結果との対比(実体視可)(国土地理院撮影MKU676X-C3B-14~15を使用)

- 1) 広域農道に沿う陥没帯周辺は開口亀裂が卓越し、圧縮成分はほとんど見られない。段差・亀裂の形態からは北～北西向きに移動・陥没したように見える。
- 2) 陥没帯の形成範囲・位置と圃場整備前の原地形との相関はほとんど見られない。旧河道や人工改変等の位置とも合致しない。
- 3) 黒川の左岸側(南側)の堤防や黒川を横断する橋梁等の施設には地盤の圧縮に起因すると考えられる変状が連続的に多発している。
- 4) 黒川の右岸側(北側)にも亀裂・段差や異常湧水、田圃の傾きなどの変状が多数見られるが、南側からの押し込みによるものか、北側からの変形の影響か、現時点で判断できる情報は得られていない。
- 5) 移動ベクトルによる変化が大きい範囲の西端部にあたる水道橋付近には変状が集中して発生している。特に右岸側に変状が多発している。
- 6) 大正橋は左岸西側のガードレールが1スパン分座屈していたり、左岸の橋台背後(南側)の盛土がくさび形に抜け上がり、その部分に描かれていたセンターラインが3m程度短くなっていることから、左岸側の盛土に2~3mめり込んでいると考えられる。
