令和6年能登半島地震により発生した崩壊地の調査結果 ～特に、崩壊群発地の地質と崩壊との関係について～

1. 調査箇所の概要 (2024年5月25~28日)

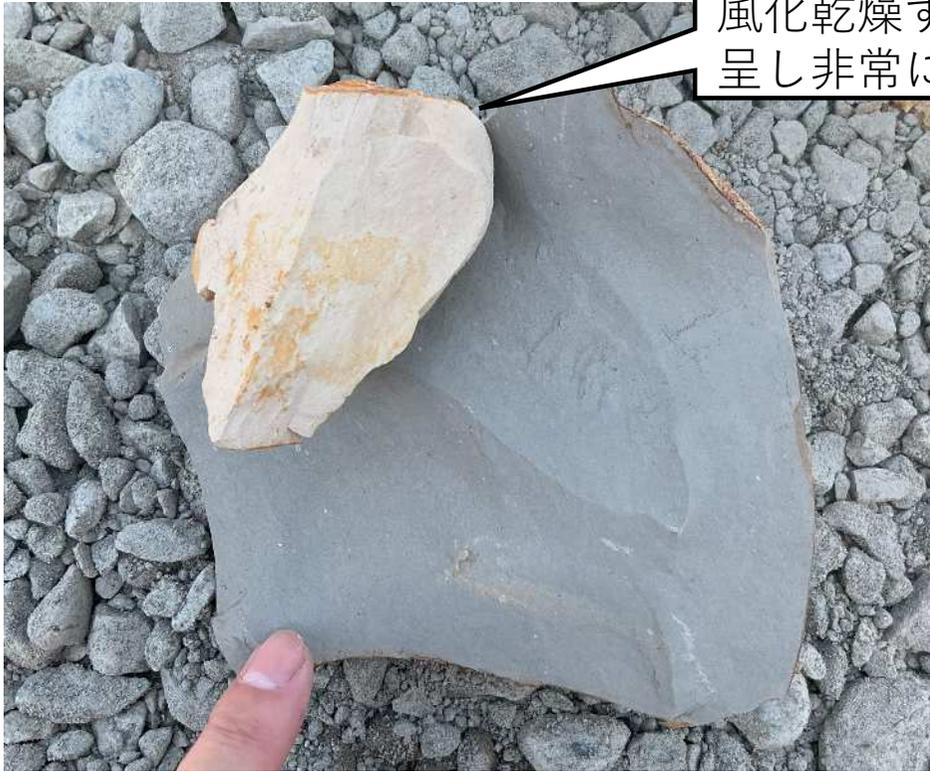
新鮮な岩石も軽いが、
風化乾燥すると白色を
呈し非常に軽い

風化した岩石は、ハン
マーでバラバラに崩れ
るほど脆い

比較的新鮮な珪質シルト岩（灰色）と
風化した珪質シルト岩（白色）

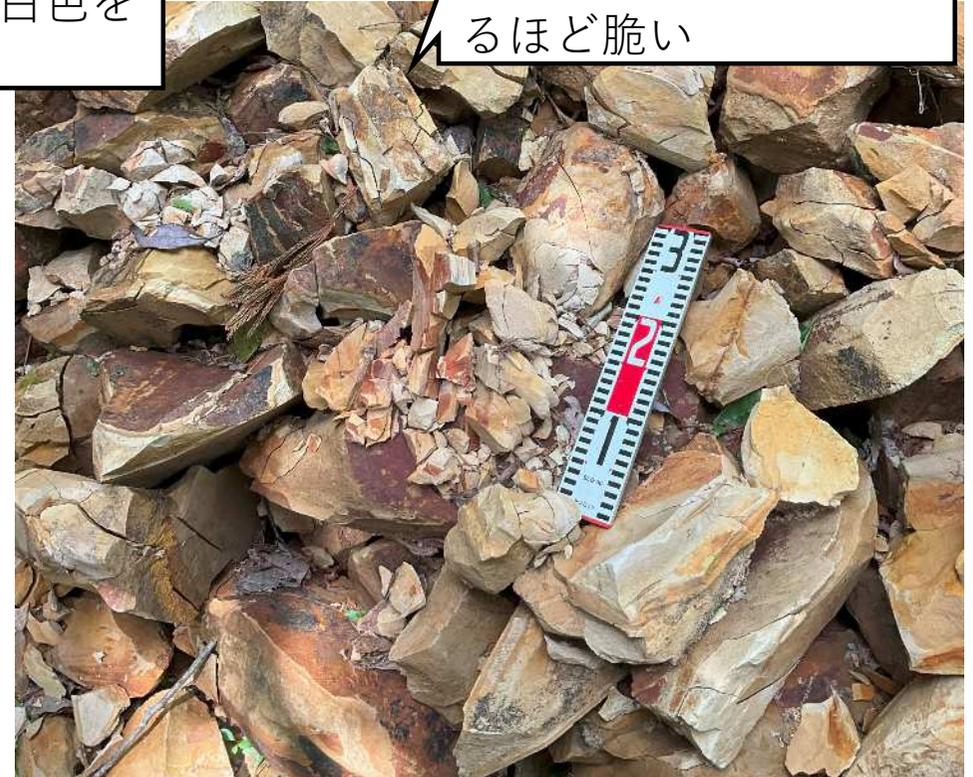
スレーキングした珪質シルト岩

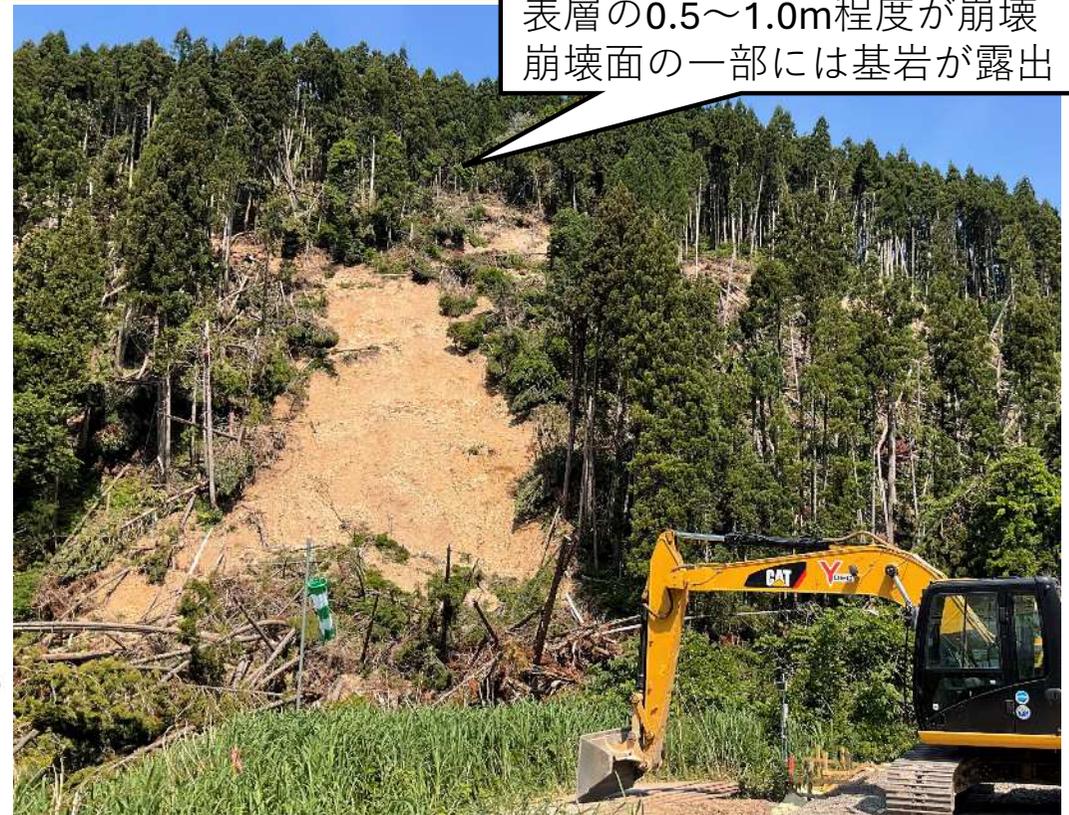
写真① 表層崩壊

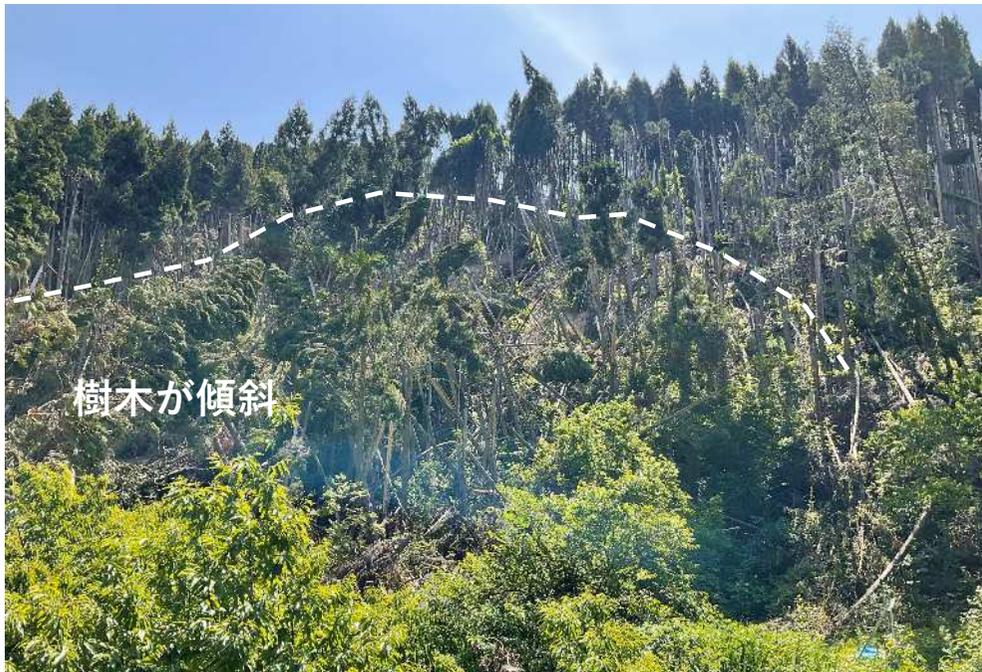
写真② 傾斜した樹木
⇒崩壊には至らない斜面の変状により樹木が傾いている。調査地ではこのように傾いた樹木が多くみられる。

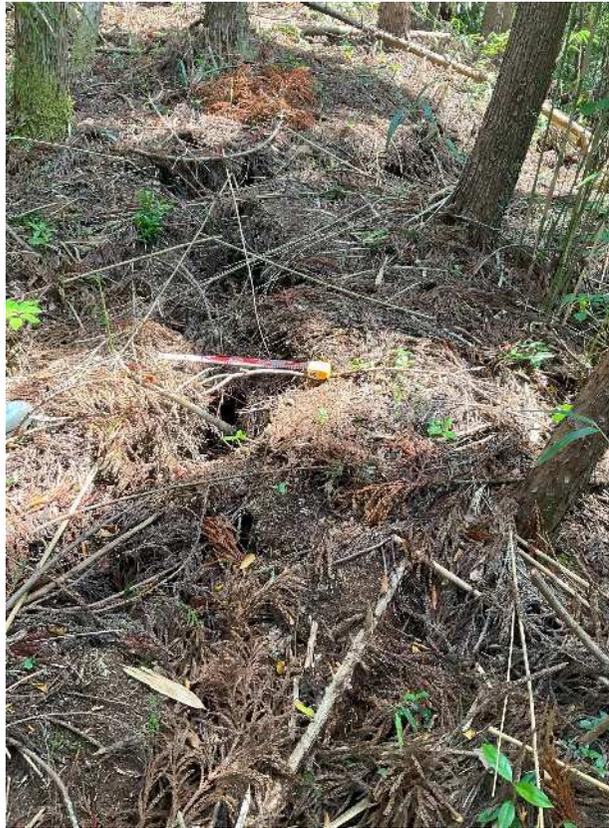
写真①尾根沿いのクラック

- 尾根に沿うように、至る所で**クラックが形成**
=> 一見、崩壊していない斜面でも、樹木が傾斜し、**不安定化している斜面が多い。**

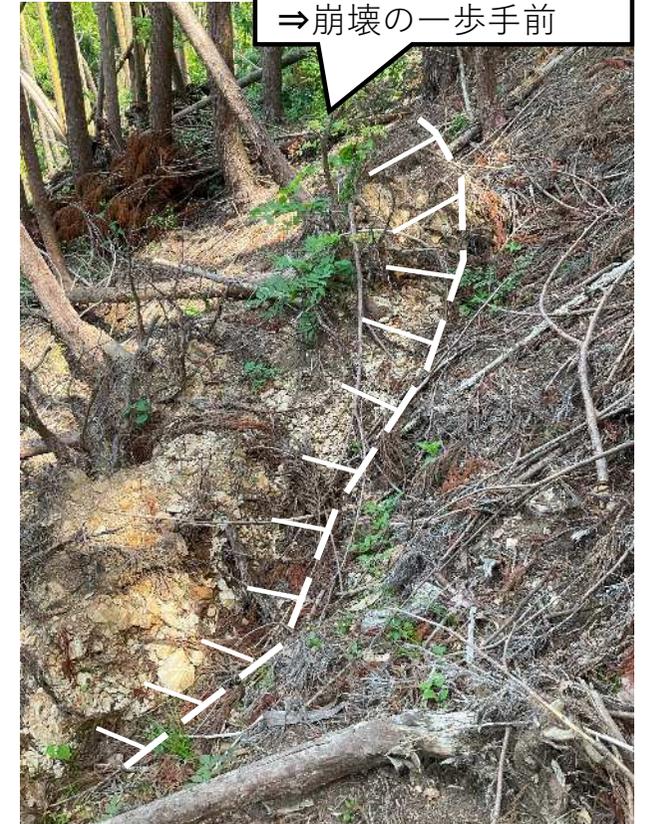
写真②尾根沿いの円弧状のクラック

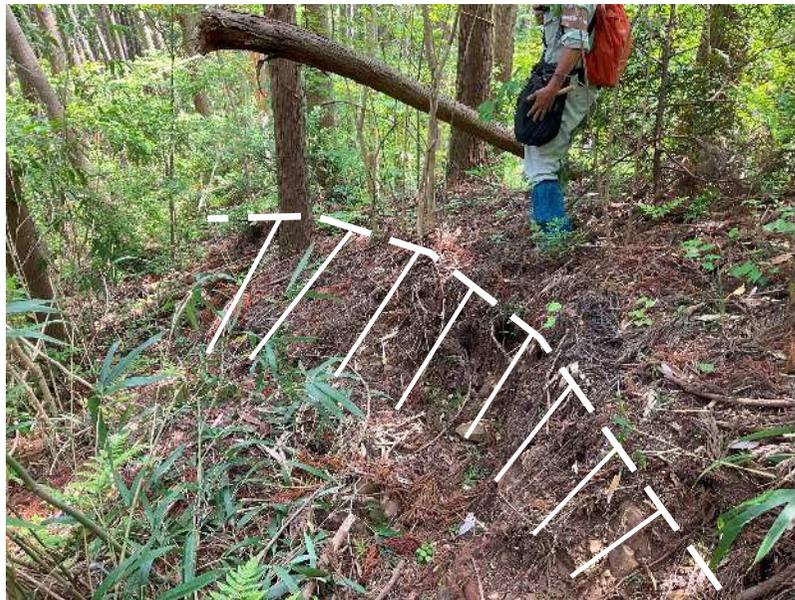
写真③尾根沿いのクラック

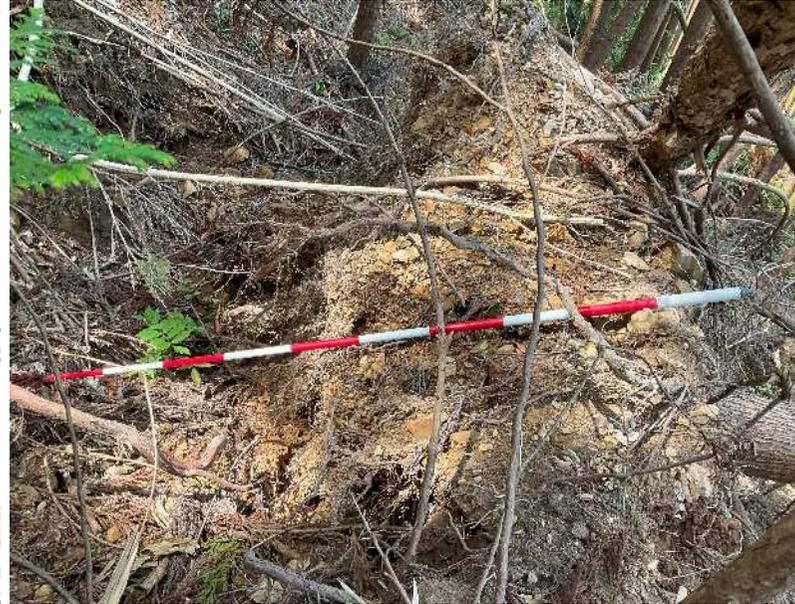
- 風化の進行による砂質、粘土質はほとんど形成されていない。
 - **クリープの進行に伴う礫質土が約1m形成される。**
 - 根は、1m程度までしか侵入しておらず浅い。この深さは、基盤岩の深さに相当する。
- ⇒土層が1m程度と薄く、崩壊は根系が届く1m程度で発生

写真①剥がれた根系（深さ1.0m）

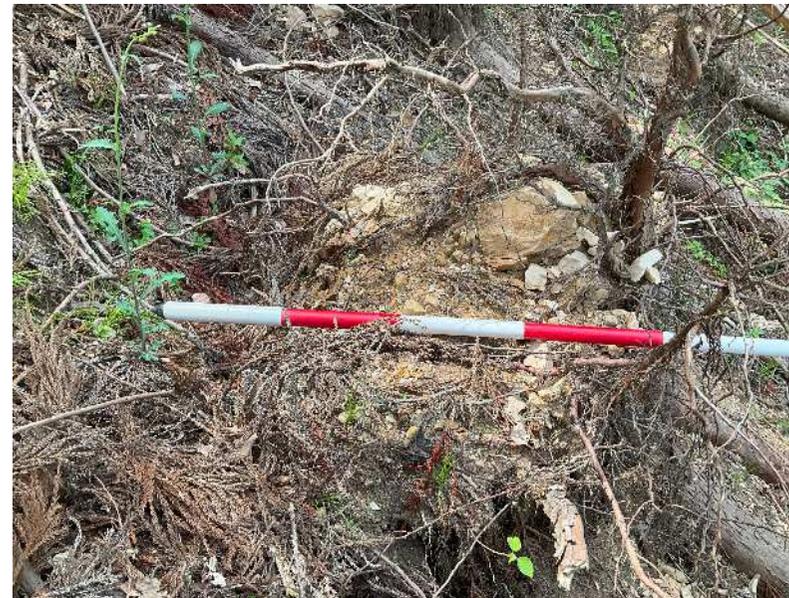
写真②剥がれた根系（深さ0.8m）

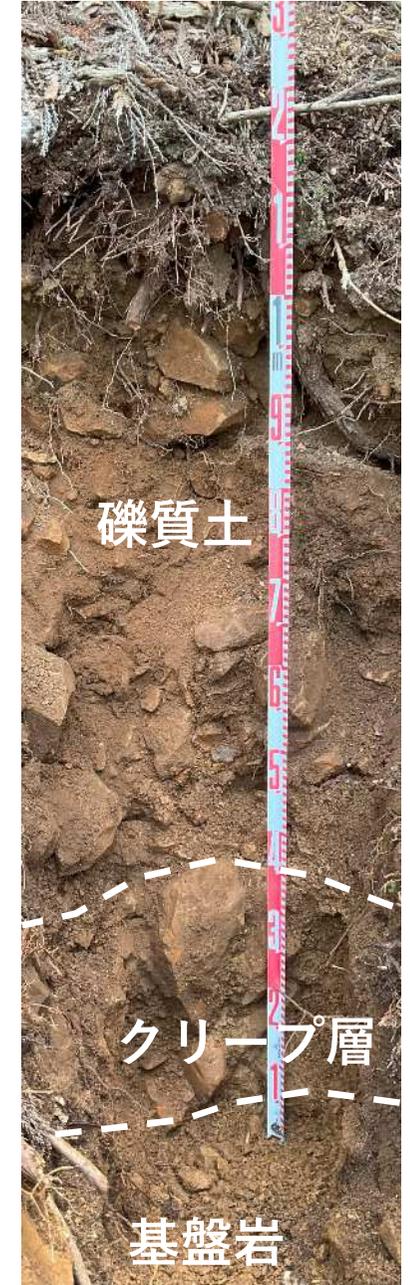
写真③
トレンチ断面

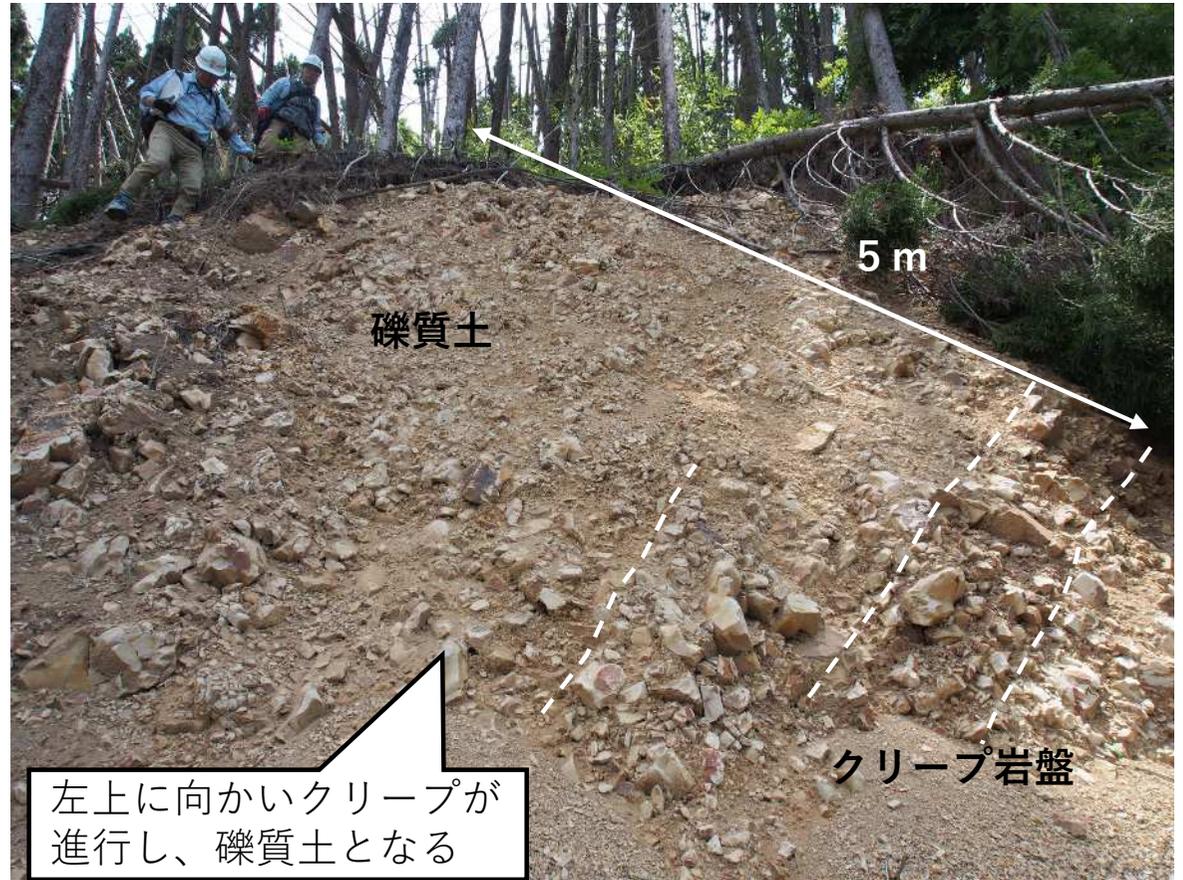
写真② 崩壊面のクリープ岩盤

- **クリープの進行により5m程度の緩んだ層が形成され、崩壊が発生していた。**
- **斜面傾斜30～35°程度の比較的ゆるい傾斜でも5mの岩盤クリープ層が形成されたことから、珪質泥岩はクリープが進行しやすい可能性がある。**

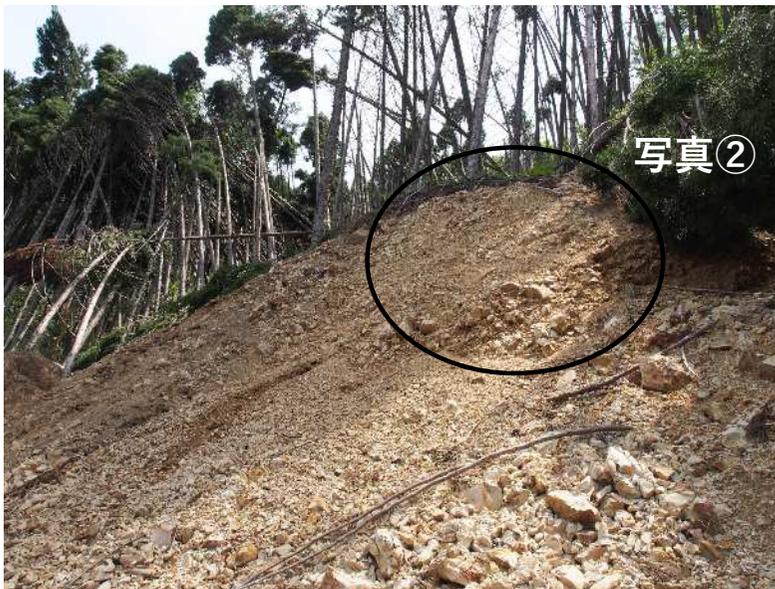
写真① 崩壊地の全景

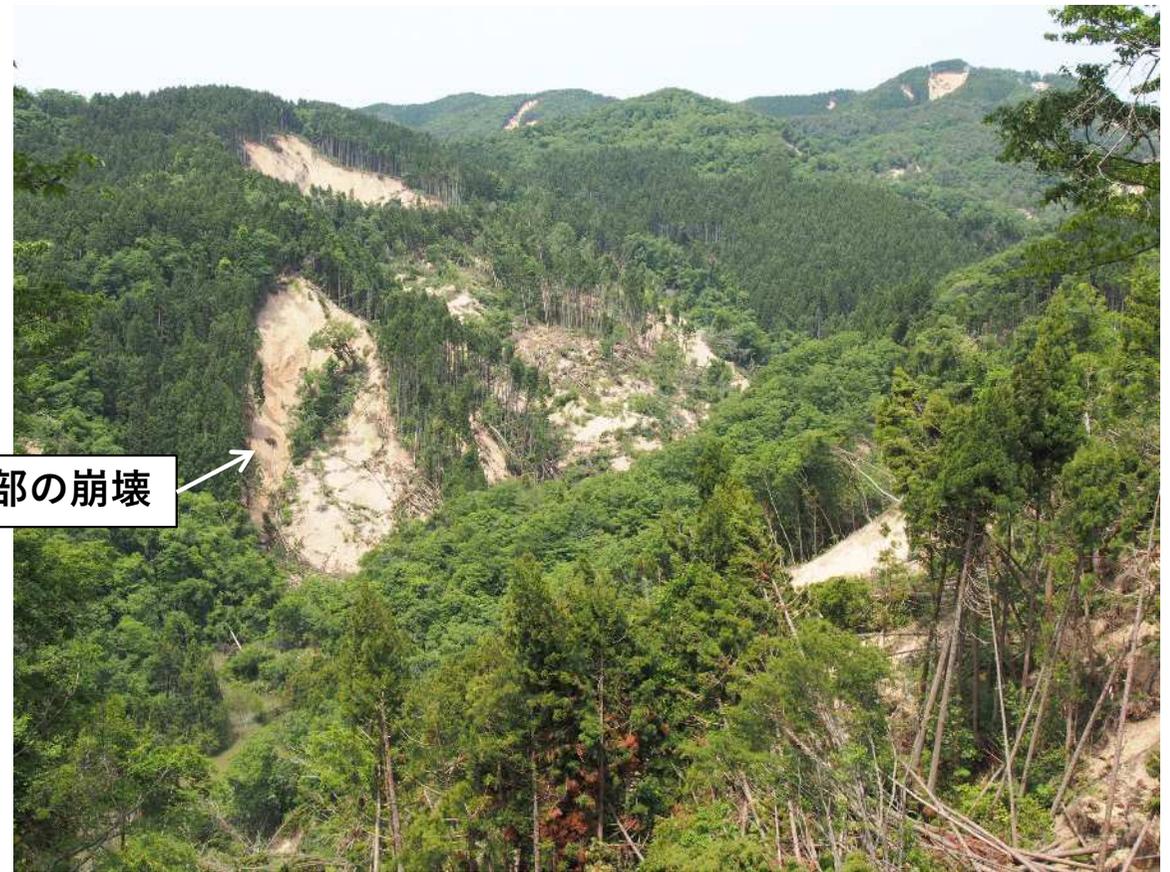
写真① 地すべり端部の崩壊

- 地すべり端部の急勾配の斜面では、大規模な崩壊が発生している箇所がある。
⇒地すべりにより**緩んだ岩盤が崩壊**したと推定される。
- 地すべり端部でも、緩い斜面では崩壊が発生していないことから、**斜面傾斜が地すべり端部での崩壊の発生に影響**している可能性がある。

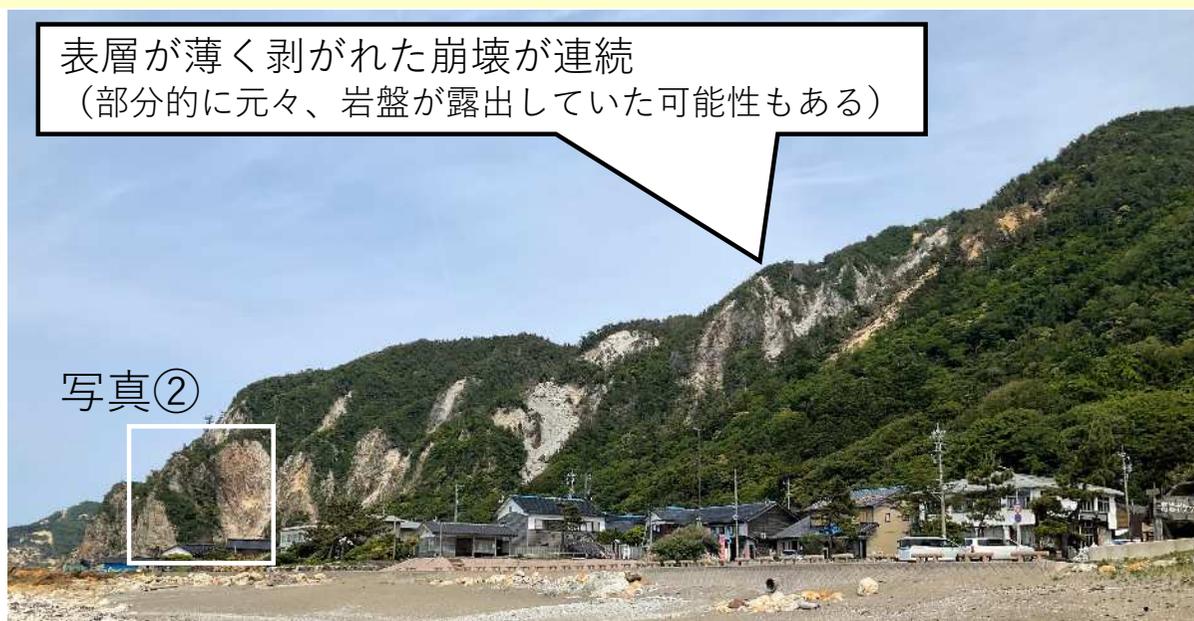
表層が薄く剥がれた崩壊が連続
(部分的に元々、岩盤が露出していた可能性もある)

写真① 海岸沿いの連続する崩壊

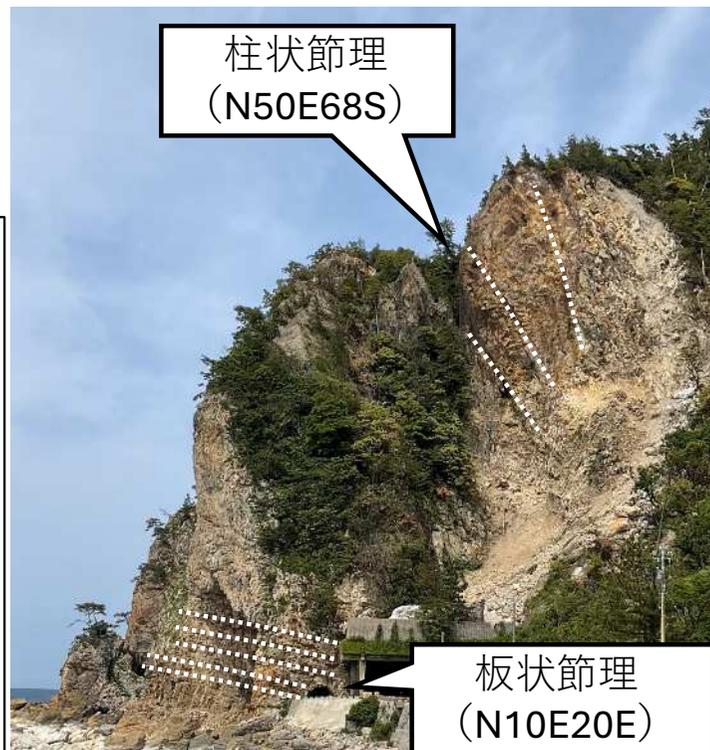
柱状節理
(N50E68S)

板状節理
(N10E20E)

【崩壊の特徴】
節理が発達した岩盤で、**風化層は薄い。**
表層が薄く剥がれた崩壊が主体

写真②流紋岩に発達する節理
2系統の節理が発達

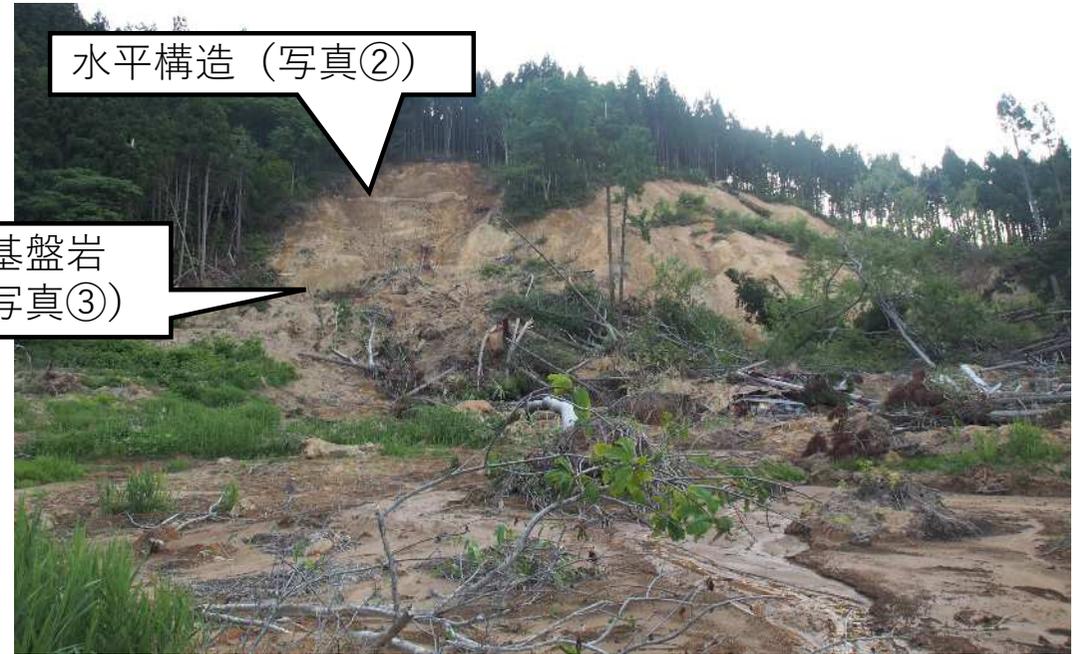
写真① 崩壊地の全景

* 崩壊土砂の見かけの摩擦角は13度と緩い

- 地すべりの再滑動
- 一度、地すべりで動いているためか、地盤が緩んでおり、土砂の流動化が激しい。

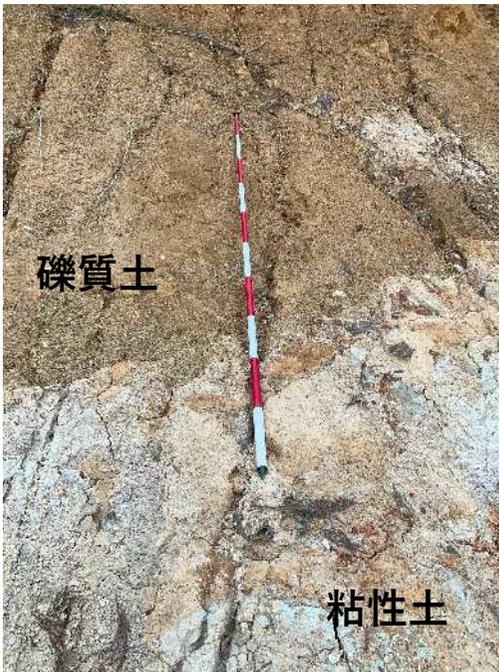
写真②
崩壊地上部の成層構造
（受け盤）

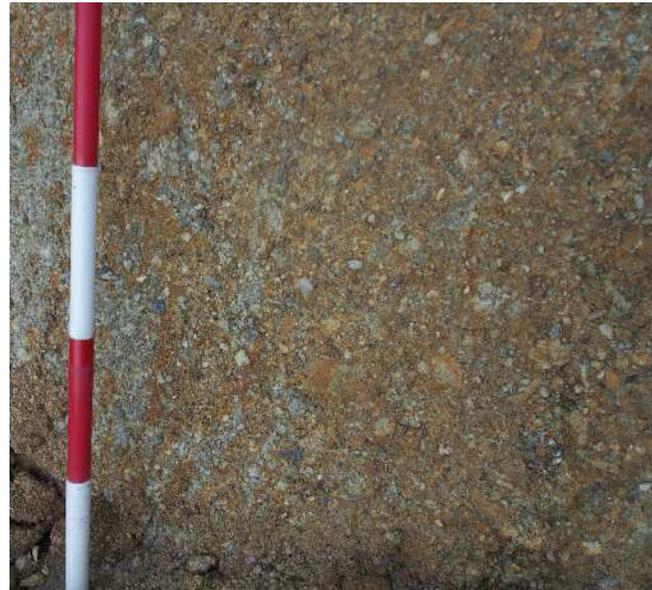
写真③
基盤岩
火山礫凝灰岩

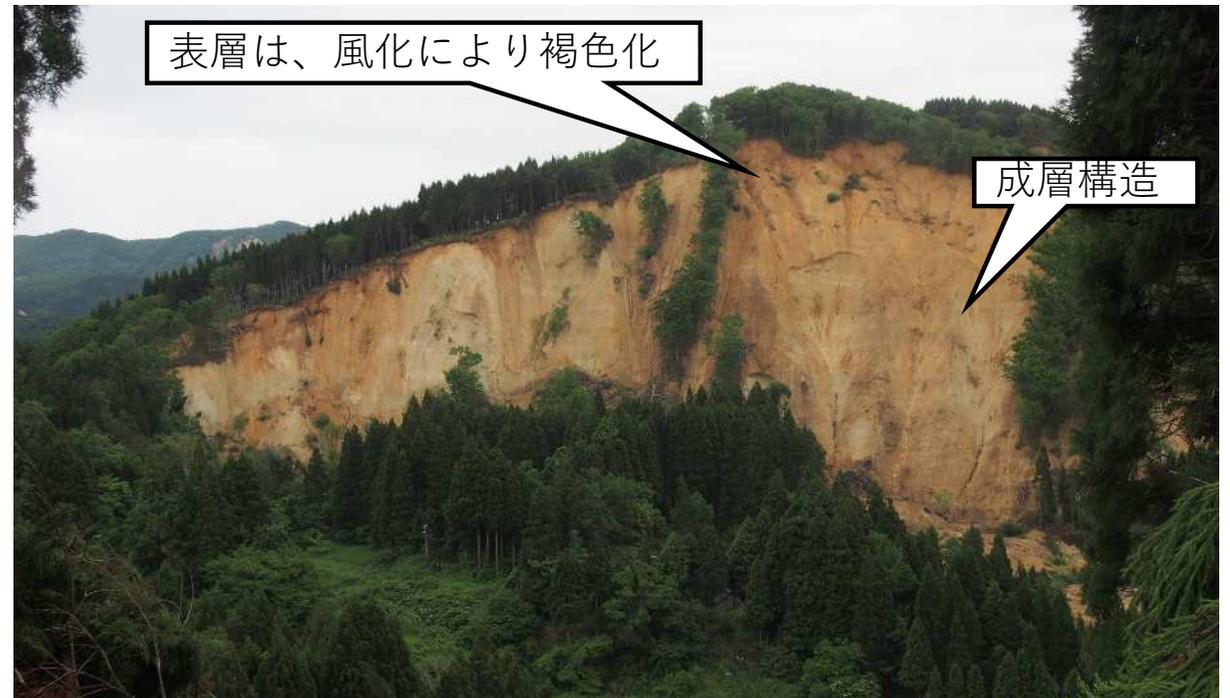
写真① 崩壊地の全景

- 地すべりの再滑動。滑落崖付近の急崖が崩壊した
- 成層構造が認められる火山礫凝灰岩を主体とする地層
- 成層構造は、崩壊地の上流側にも認められ連続性が良い
- 表層には、数m～数10mの褐色の風化帯が形成

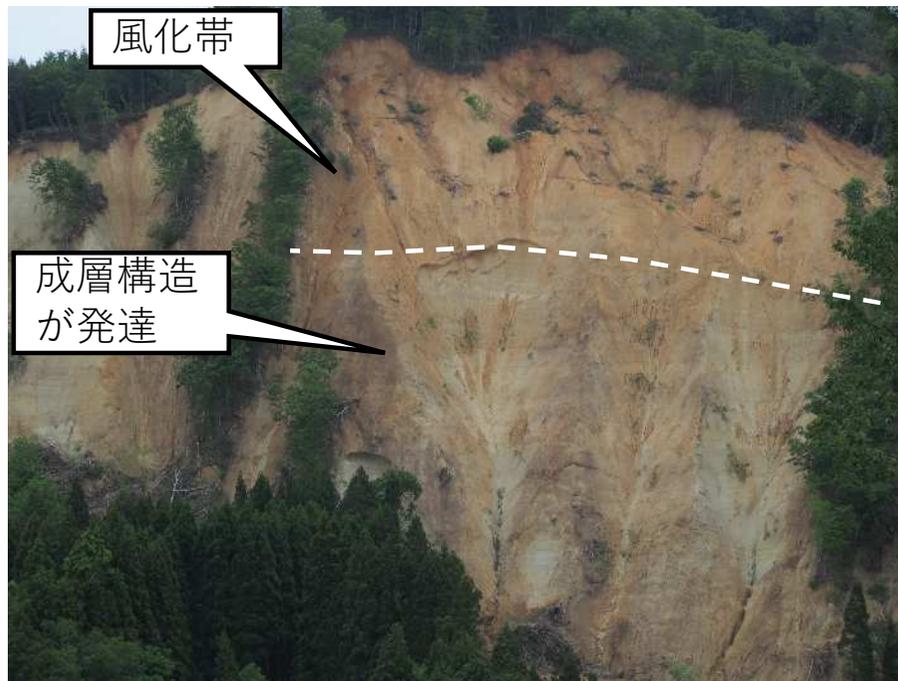
写真②
成層構造の拡大写真

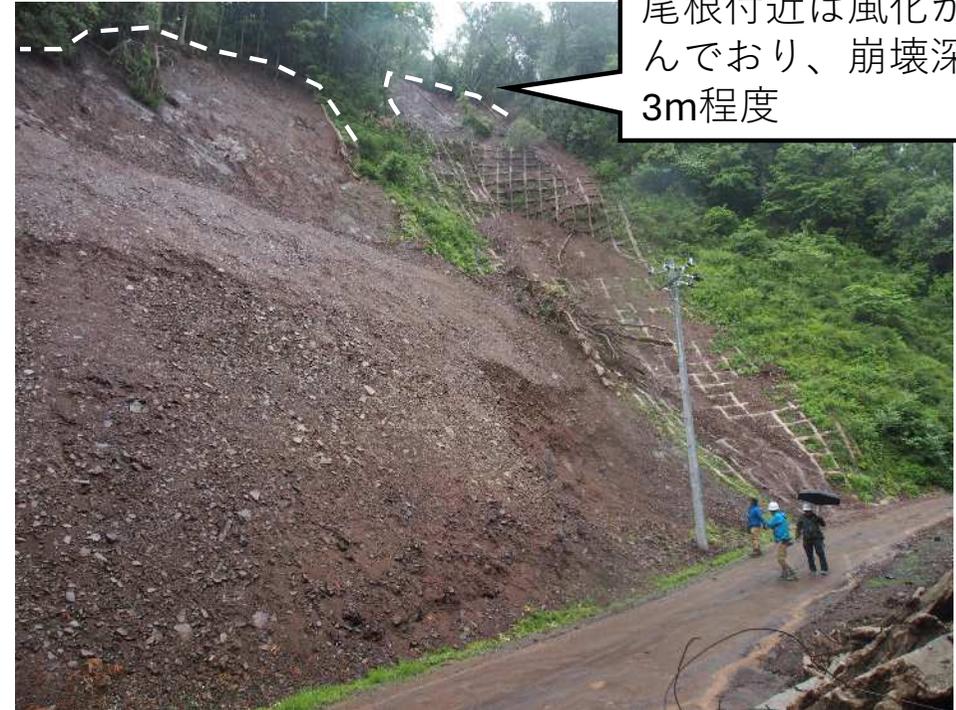
尾根付近は風化が進んでおり、崩壊深は3m程度

崩壊①：崩壊高さ70m、傾斜45°

斜面中腹の崩壊深は、0.5m以下

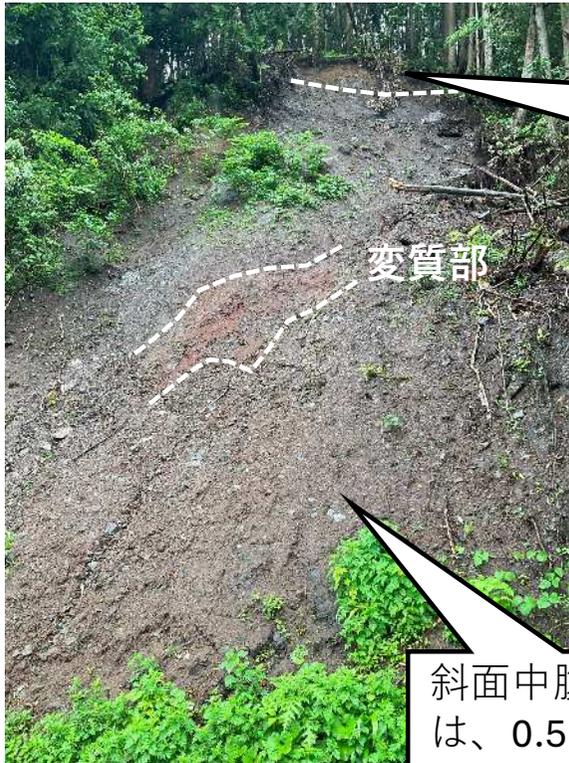
尾根付近は風化が進んでおり、崩壊深は1.5m程度

崩壊②：崩壊高さ27m、傾斜47°

斜面中腹の崩壊深は、0.5m以下

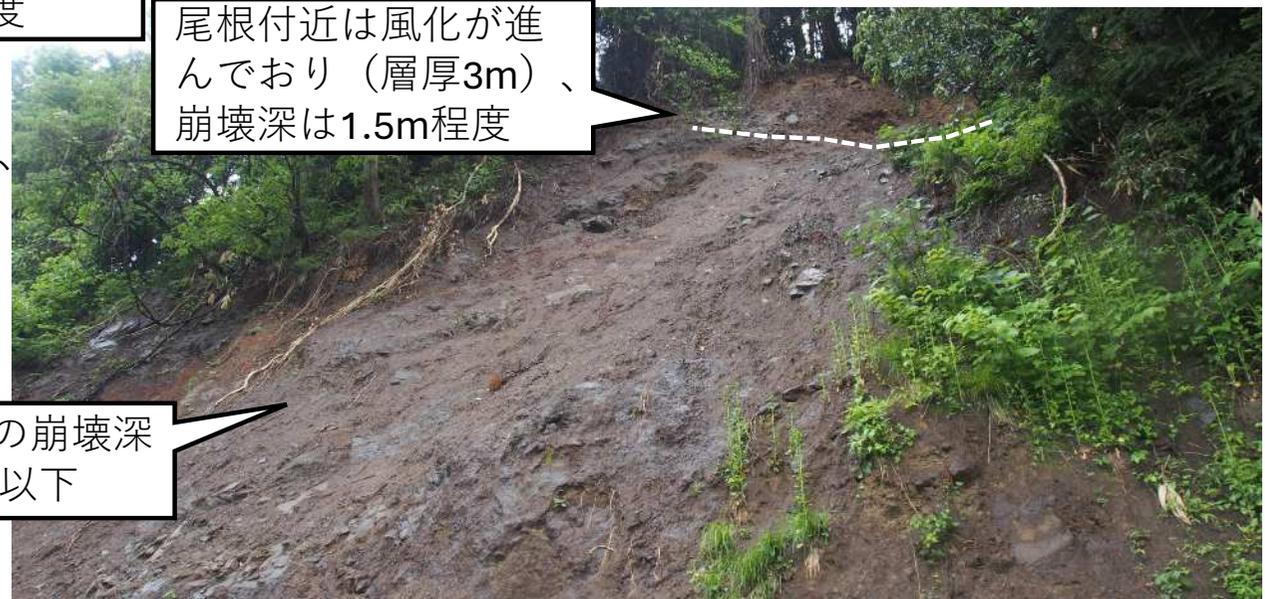
尾根付近は風化が進んでおり（層厚3m）、崩壊深は1.5m程度

崩壊③：崩壊高さ23m、傾斜45°

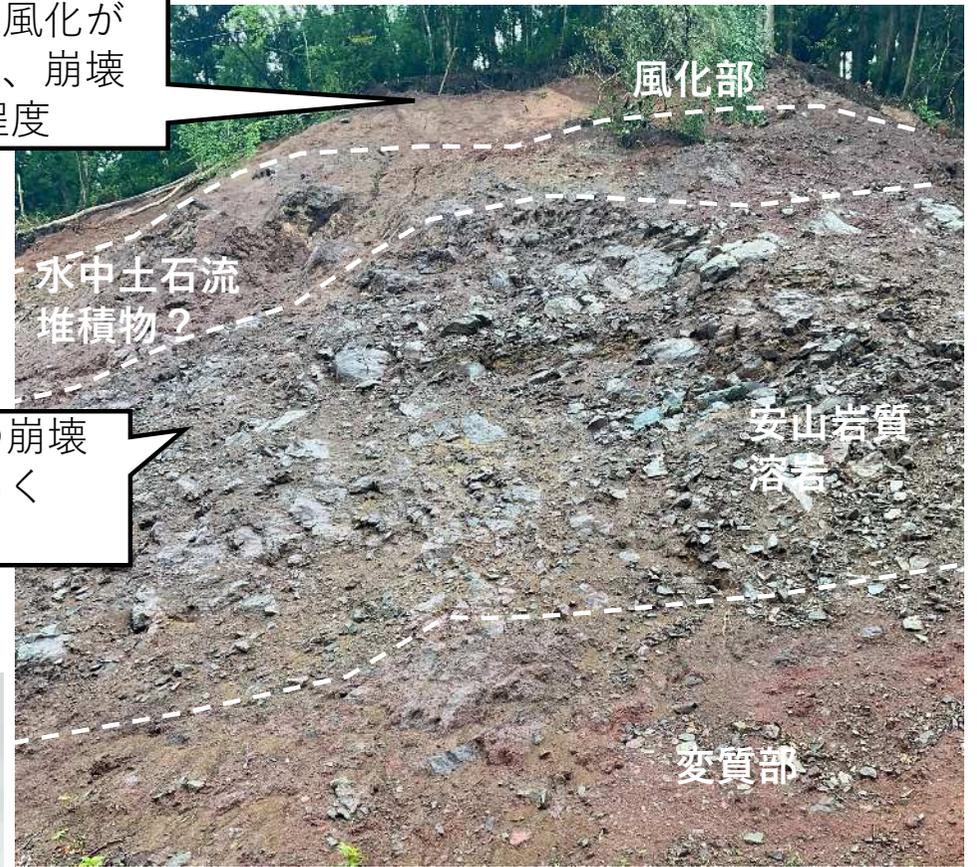
尾根付近は風化が進んでおり、崩壊深は1.5m程度

斜面中腹の崩壊深は、恐らく0.5m以下

崩壊④：崩壊高さ25m、傾斜45°

- 【崩壊の特徴】
- 尾根付近では風化により数mの赤褐色の土層が形成され、ここが崩壊していた。
 - 斜面下部は、0.5m以下と崩壊深が浅い。

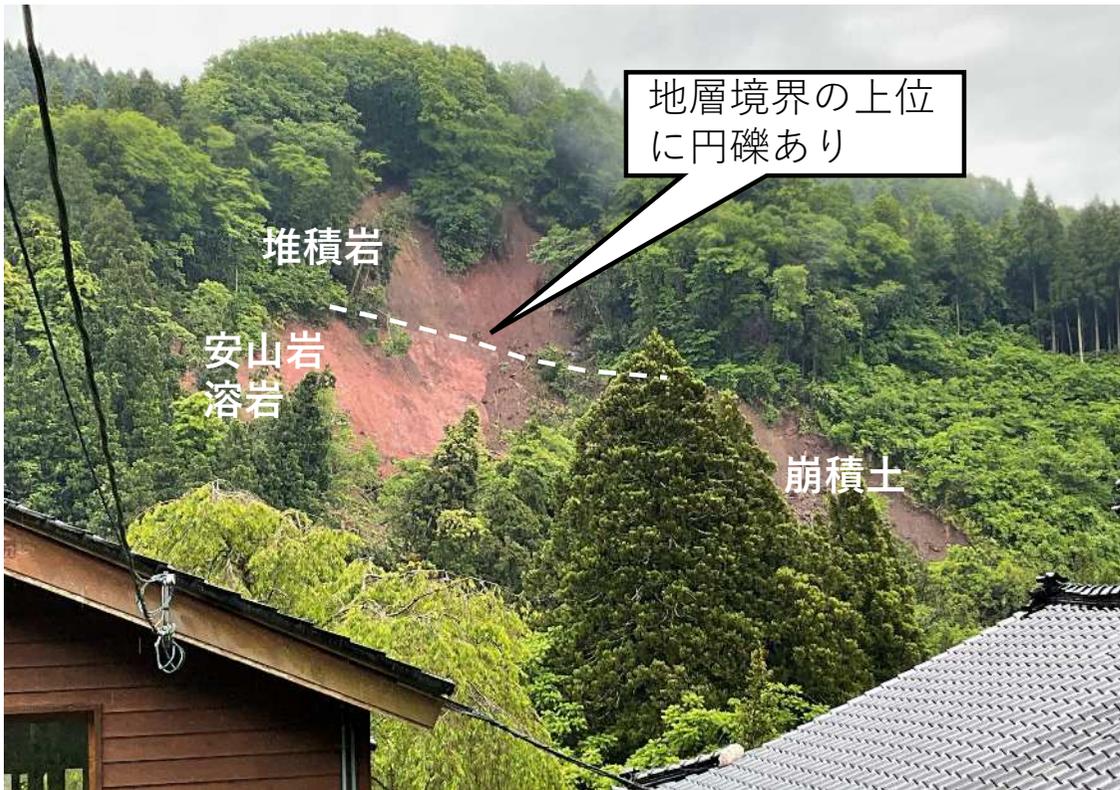
地層境界の上位に円礫あり

崩壊⑤
地すべり土塊の下部が崩壊
地質境界が崩壊の発生に影響？

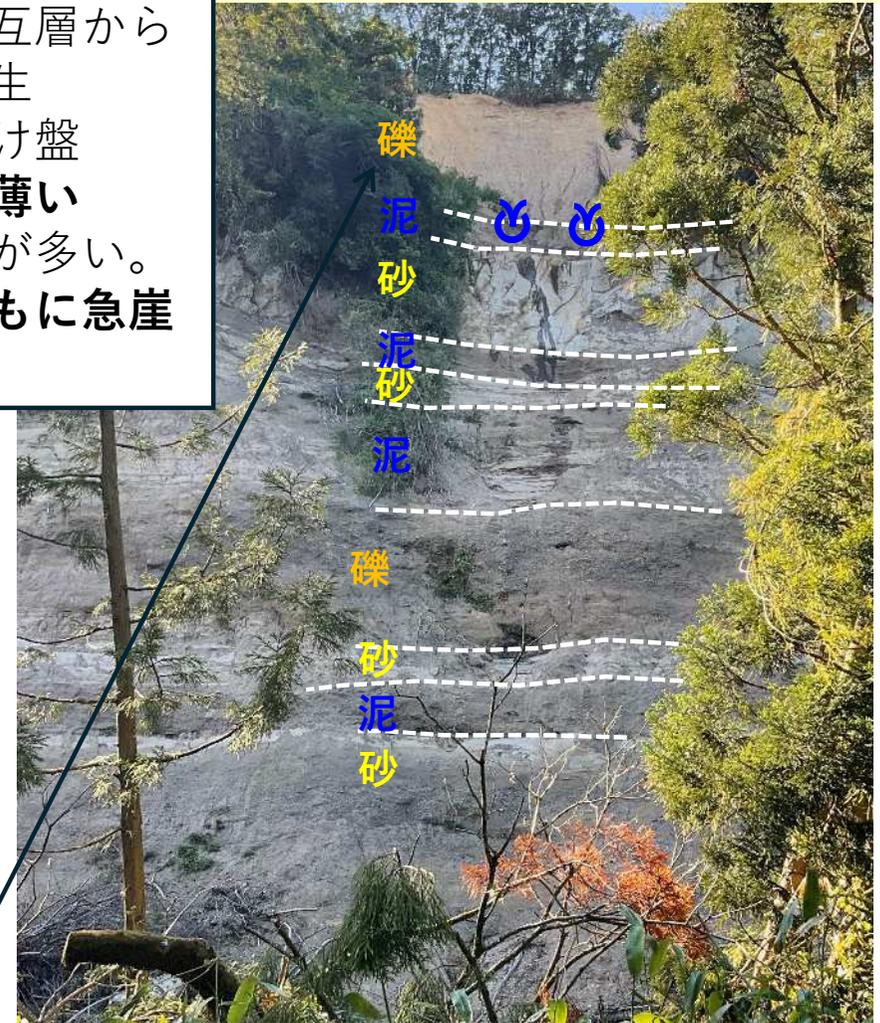
- 礫岩、砂岩、泥岩の互層からなる急崖で崩壊が発生
- 地層は緩く、若干受け盤
- **崩壊は極表層のみで薄い**
- 周辺には地すべり地が多い。**地すべりの中・外ともに急崖で崩壊が発生**

崩壊により110mの崖が形成

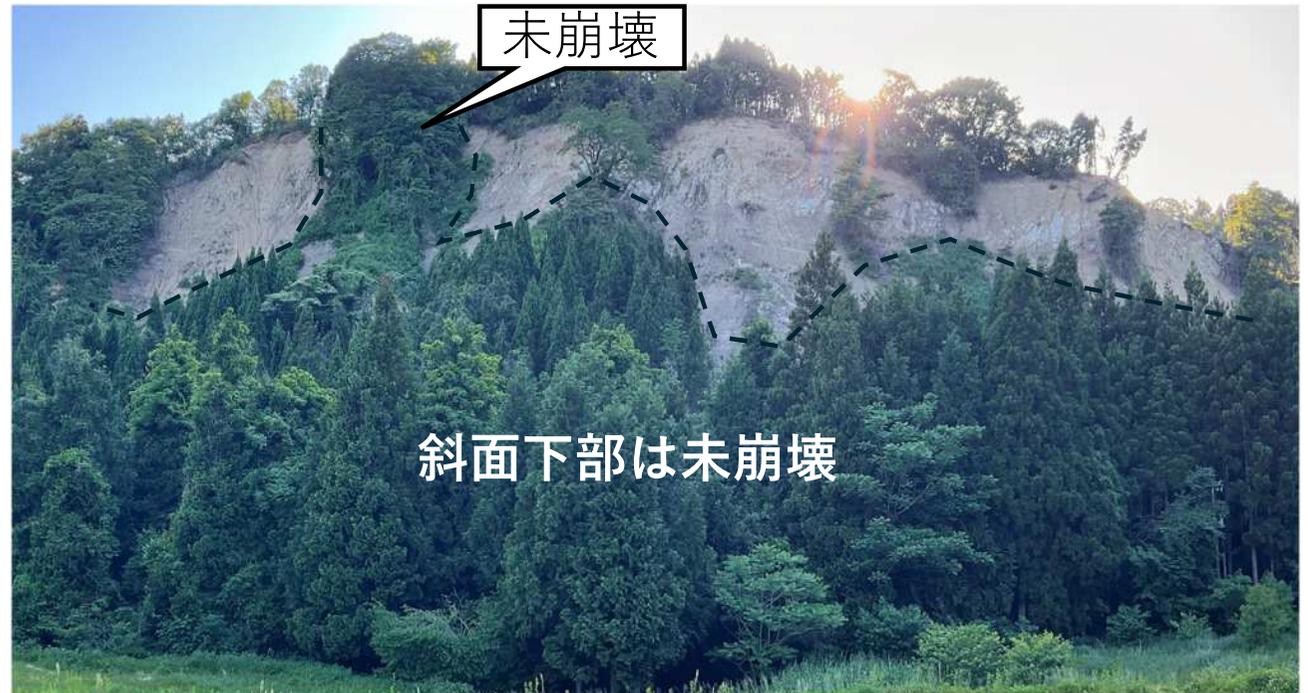
写真① 堆積岩の連続した崩壊

- 礫岩、砂岩、泥岩の互層からなる急崖で崩壊が発生
- 地層は緩く、若干受け盤
- 崩壊は極表層のみで薄い
- 尾根沿いで薄く崩壊しており、斜面下部は植生が残っており崩壊していない。
- 尾根付近の一部でも、未崩壊箇所あり

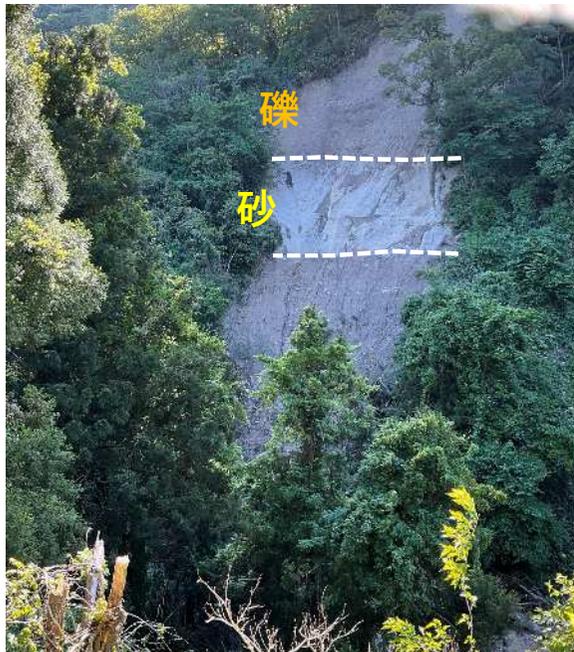
写真② 堆積岩の崩壊
