# 能登半島北部で群発した斜面災害の現状と 応用地質学的課題

一般社団法人 日本応用地質学会  
国立研究開発法人 防災科学技術研究所

佐藤 昌人

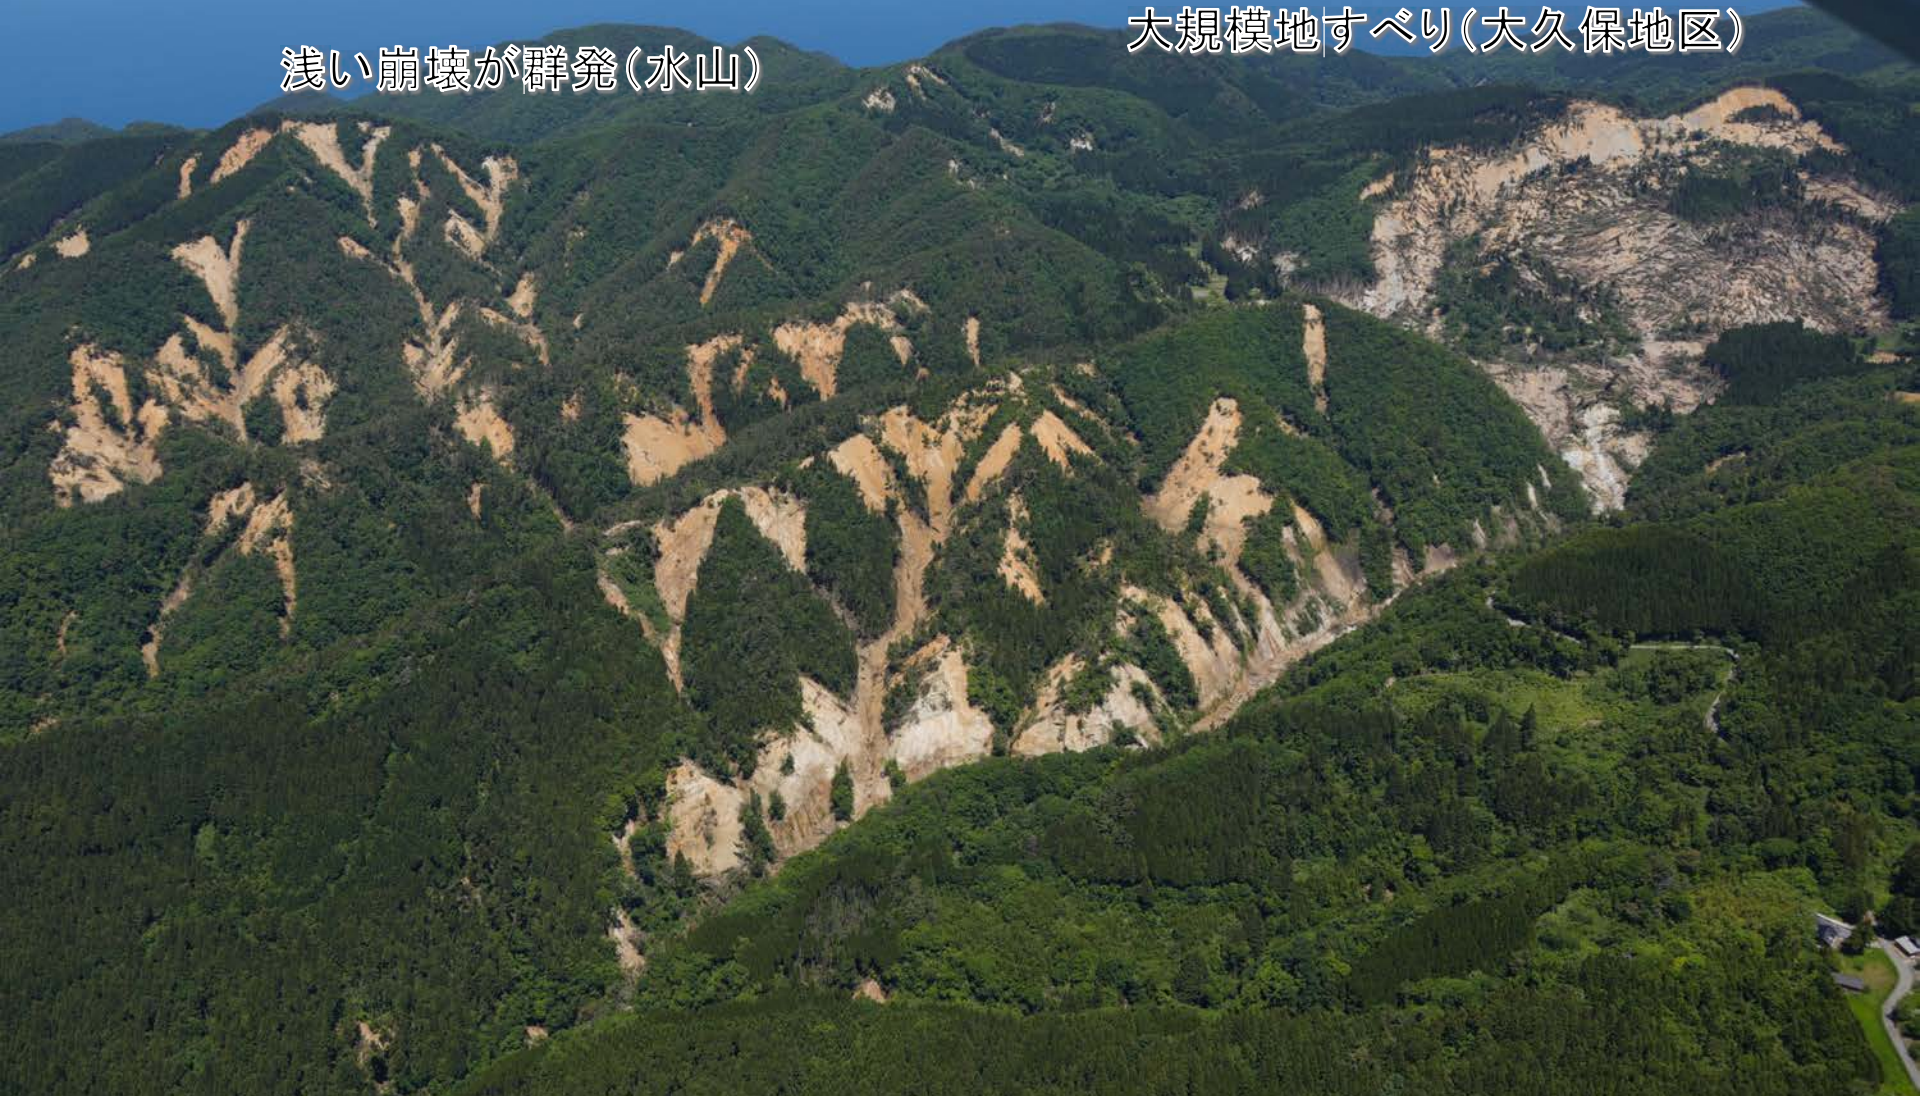
浅い崩壊が群発(水山)

大規模地すべり(大久保地区)

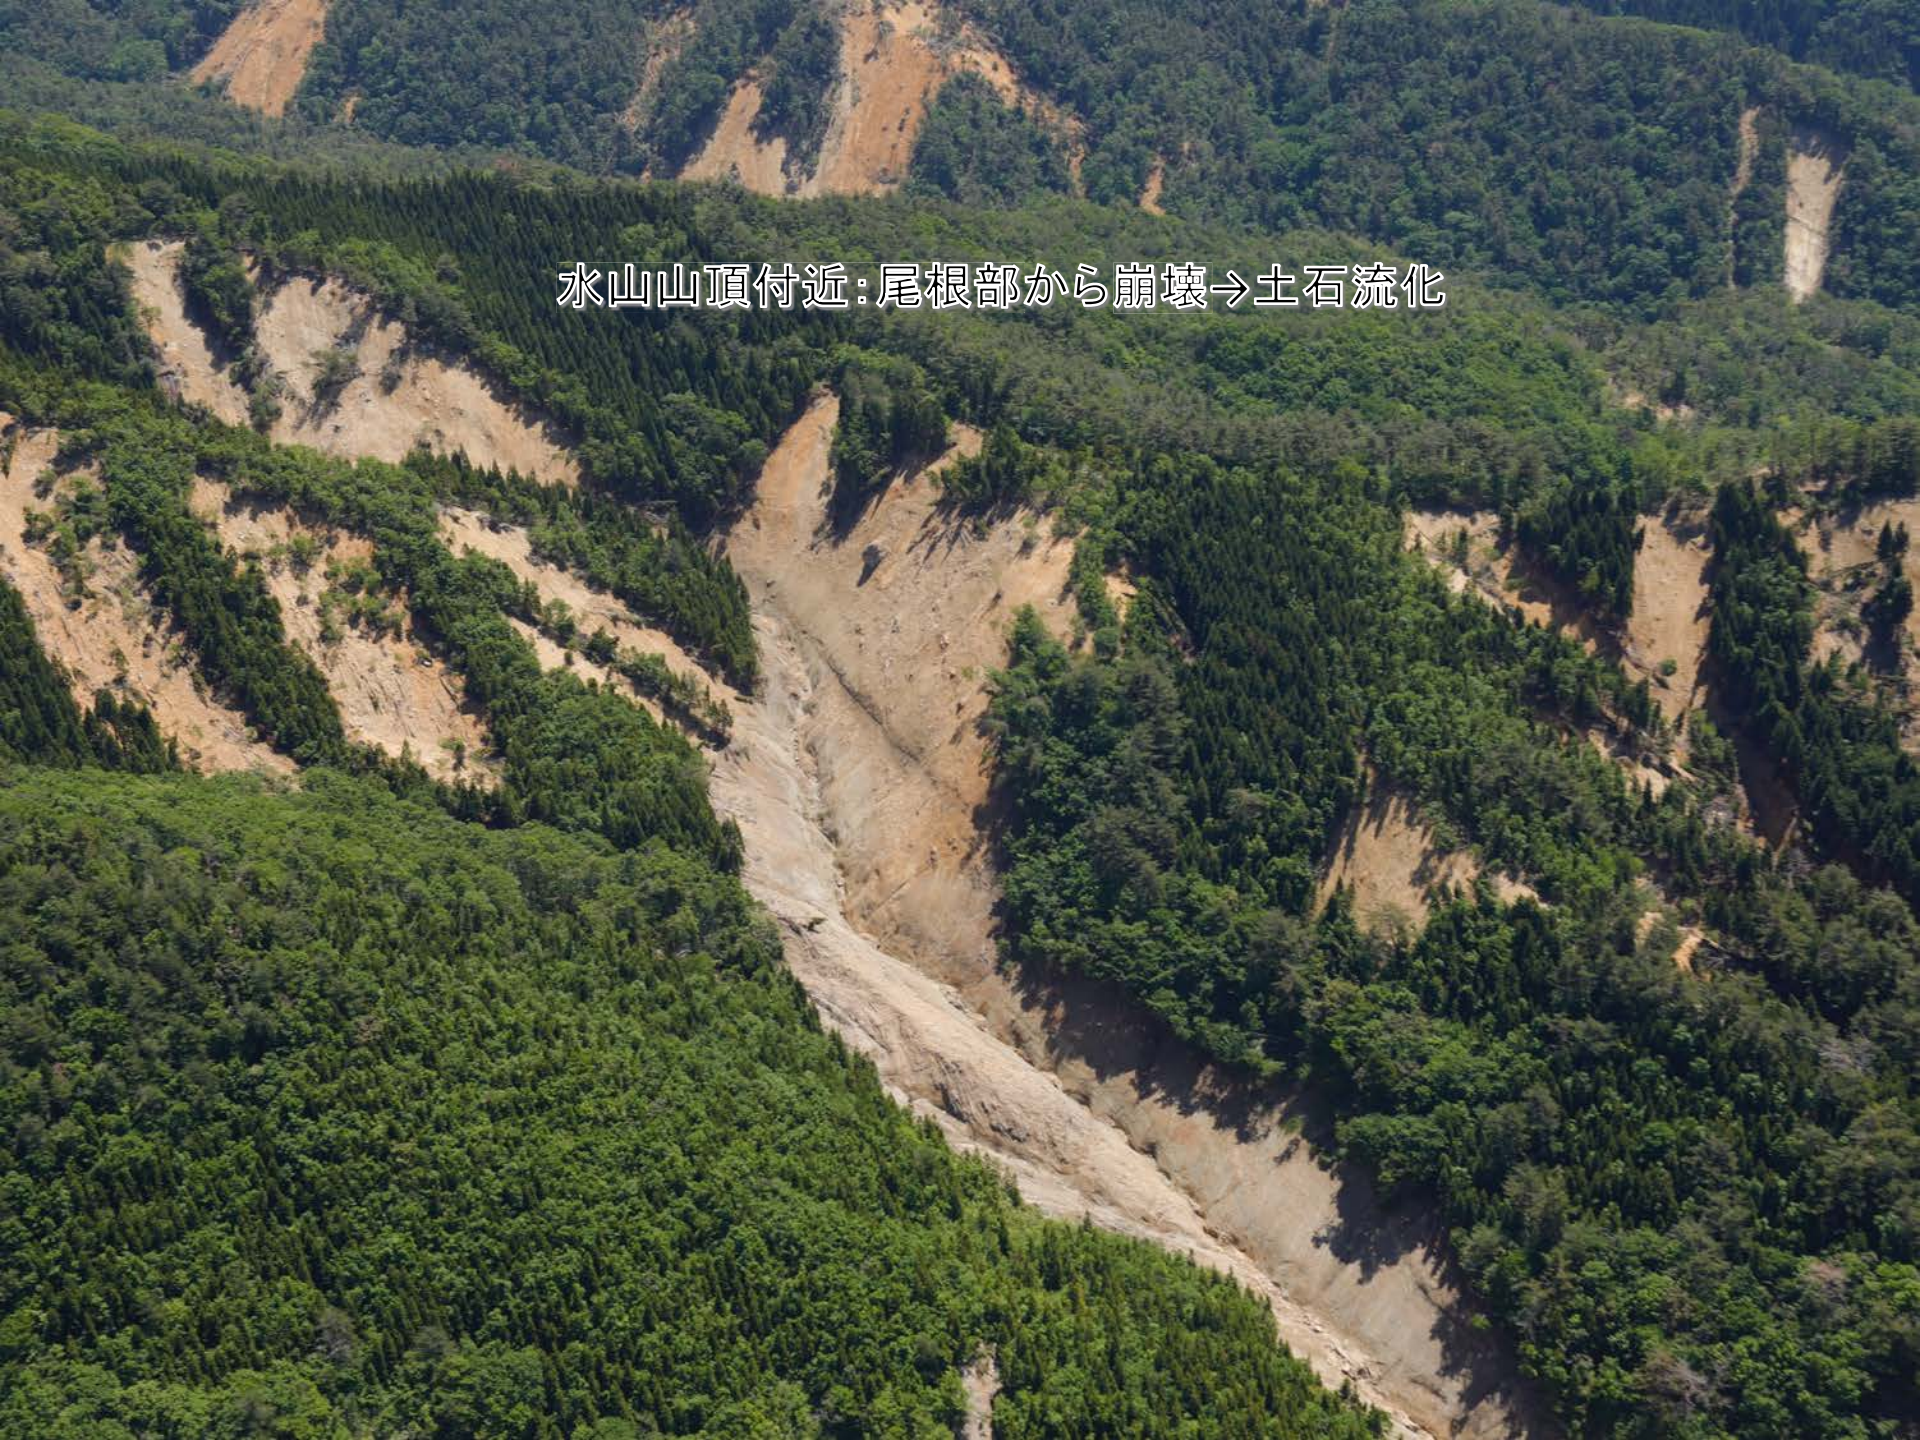
水山山頂付近：尾根部から崩壊→土石流化

山頂付近：流紋岩質火砕岩(At, 栗蔵層) → 浅い崩壊+土石流

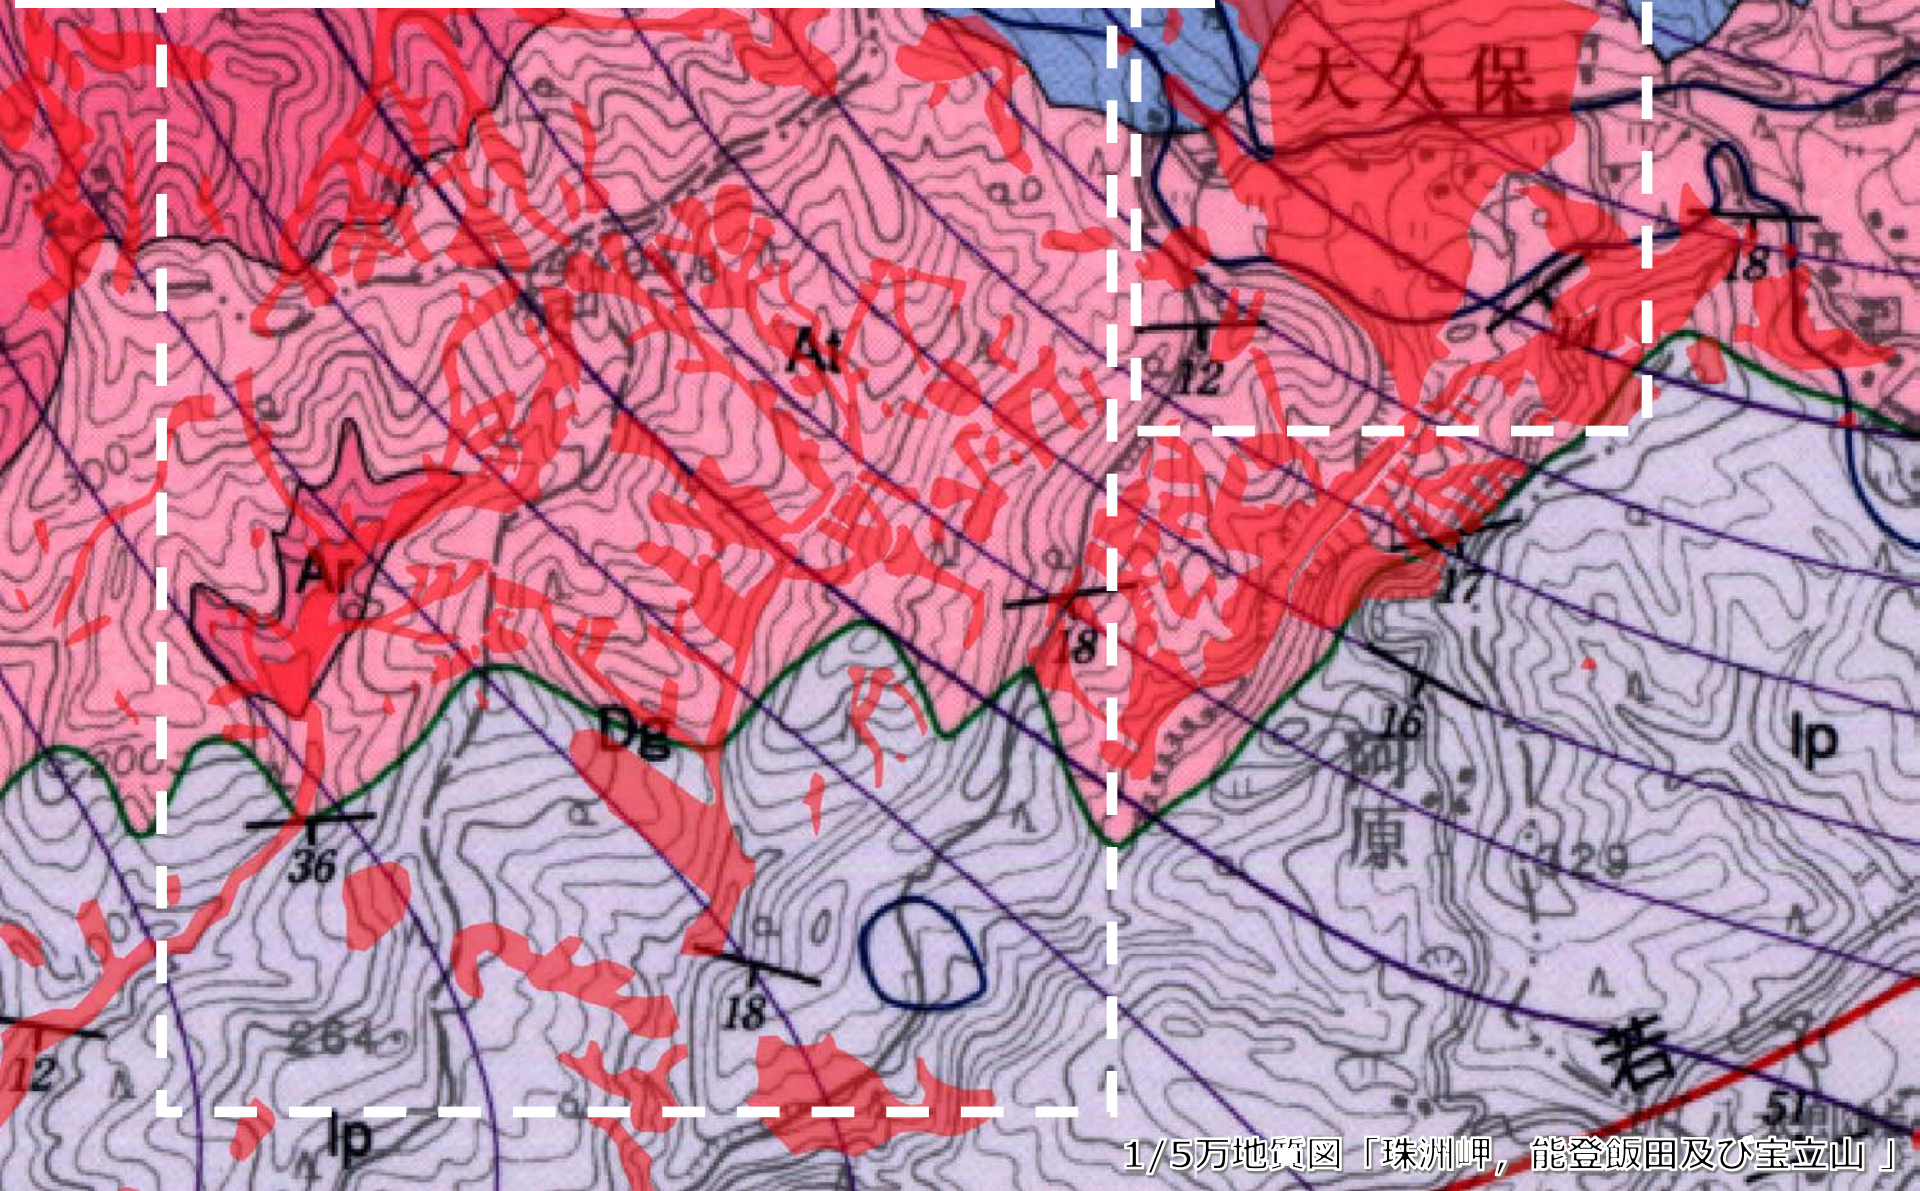
大久保大規模地すべり：

斜面には流紋岩質火砕岩(At), 尾根部に珪質シルト岩(Jp, 法住寺層)

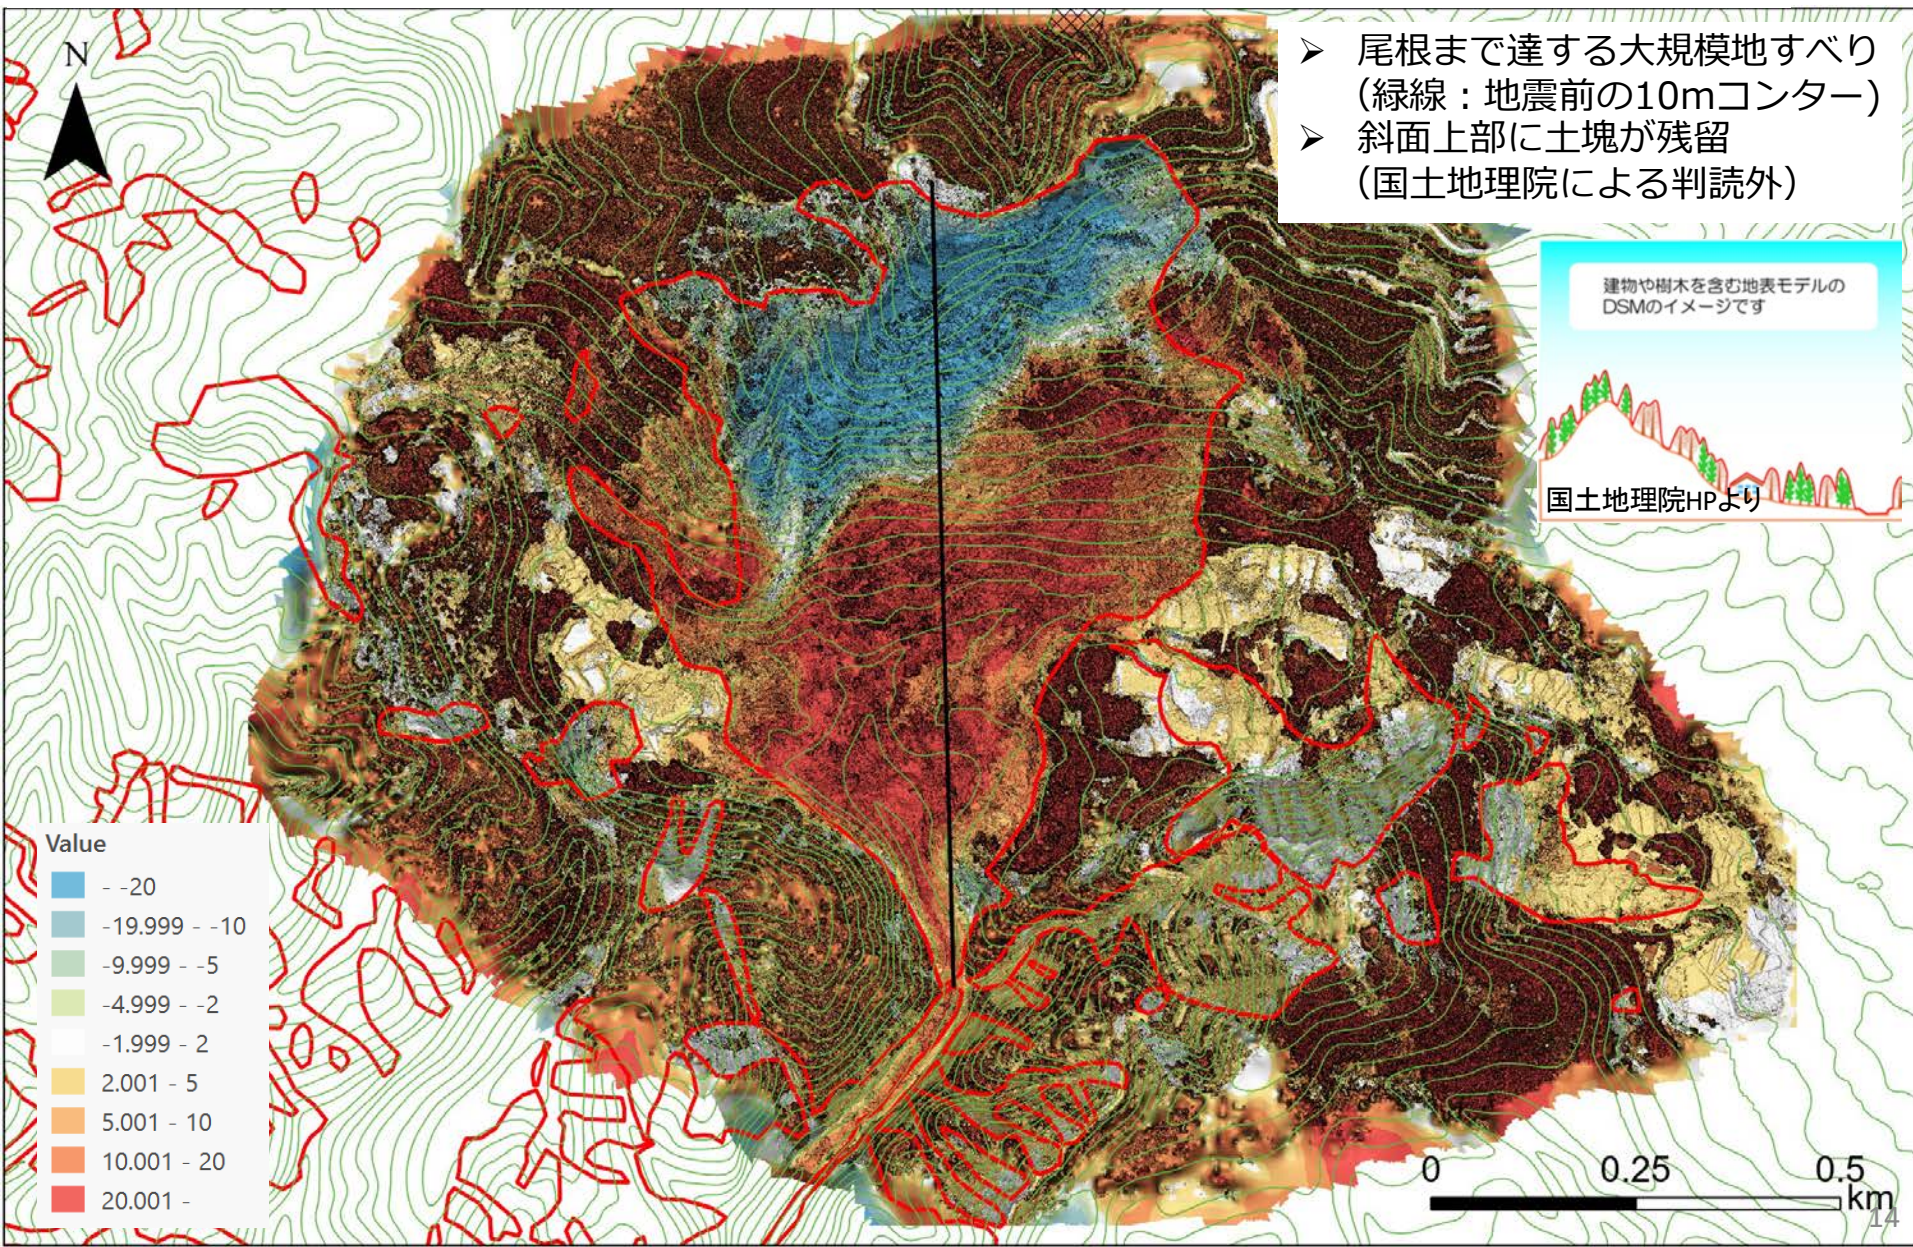
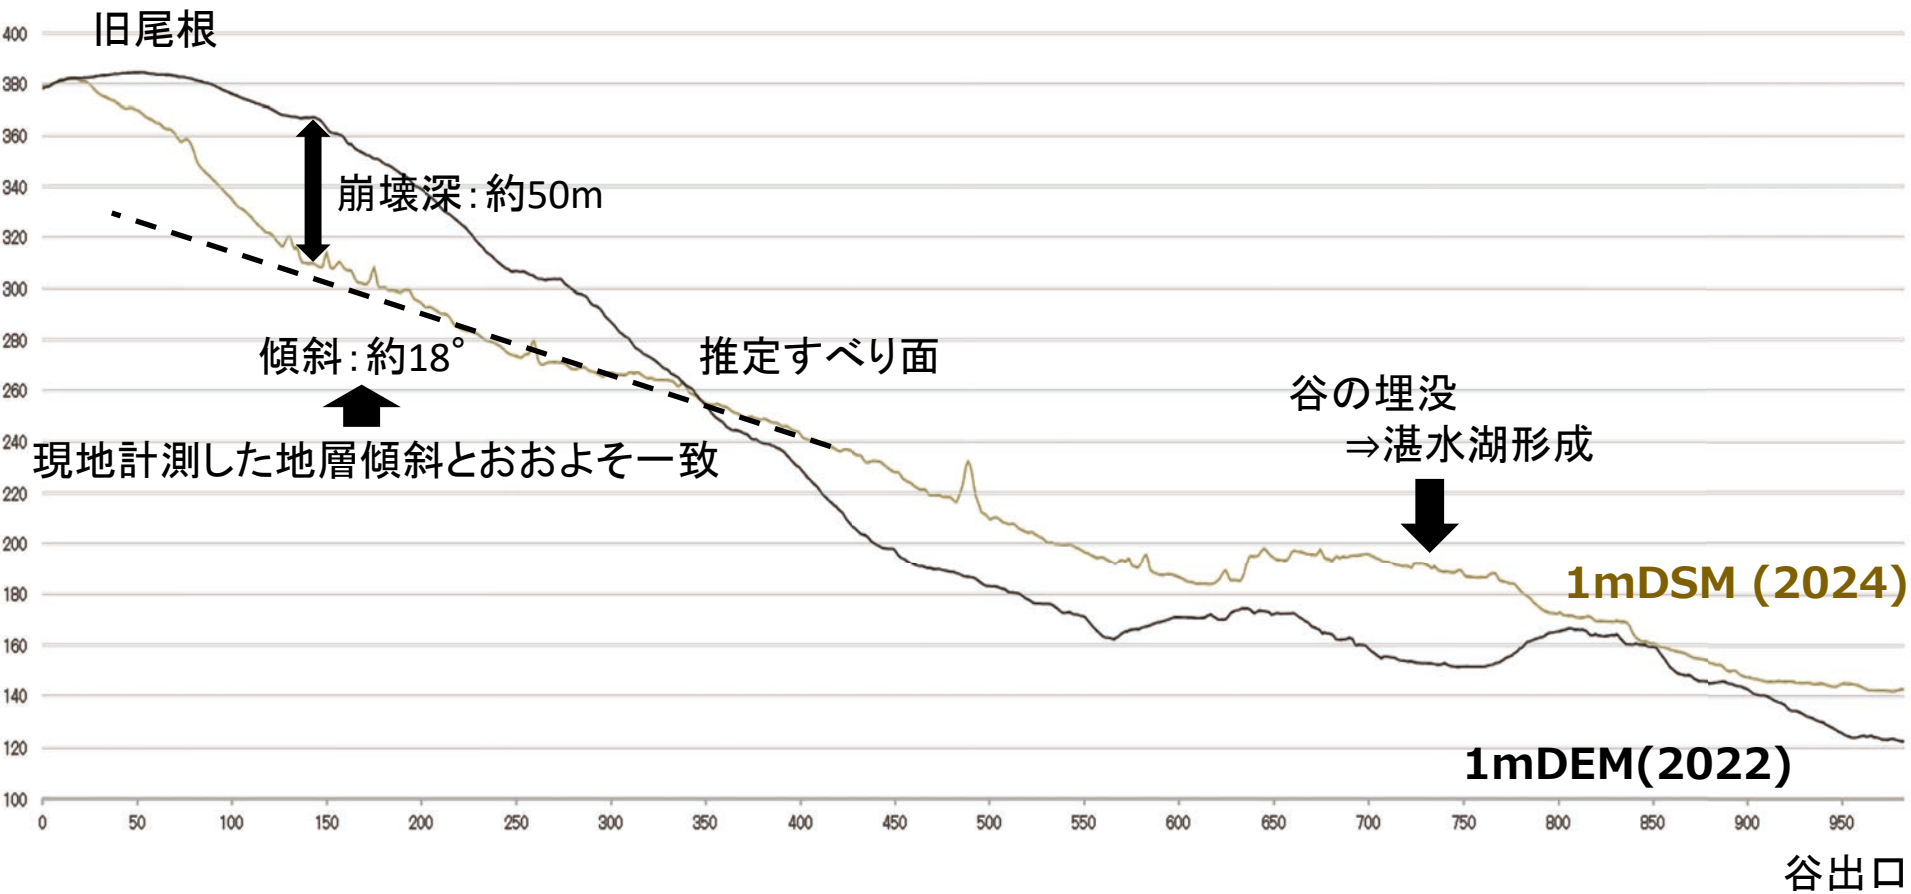
標高差分: UAV写真測量(2024/04/13) - 航空レーザ測量(2022)※半島広域での地殻変動補正なし

- 滑落崖には珪質および凝灰質のシルト岩(Jp相当)が分布
- 過去の地すべりによりやや破碎
- ほぼ南向き, 15~20度の流れ盤すべり

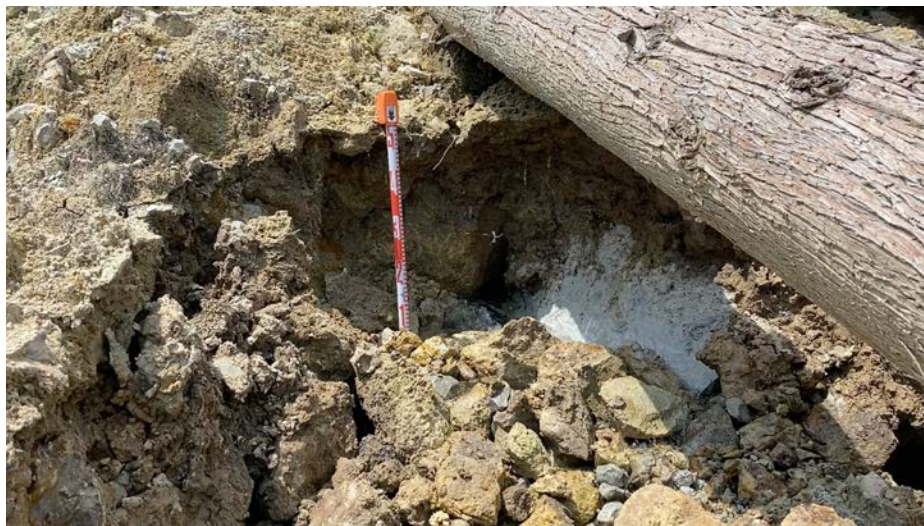
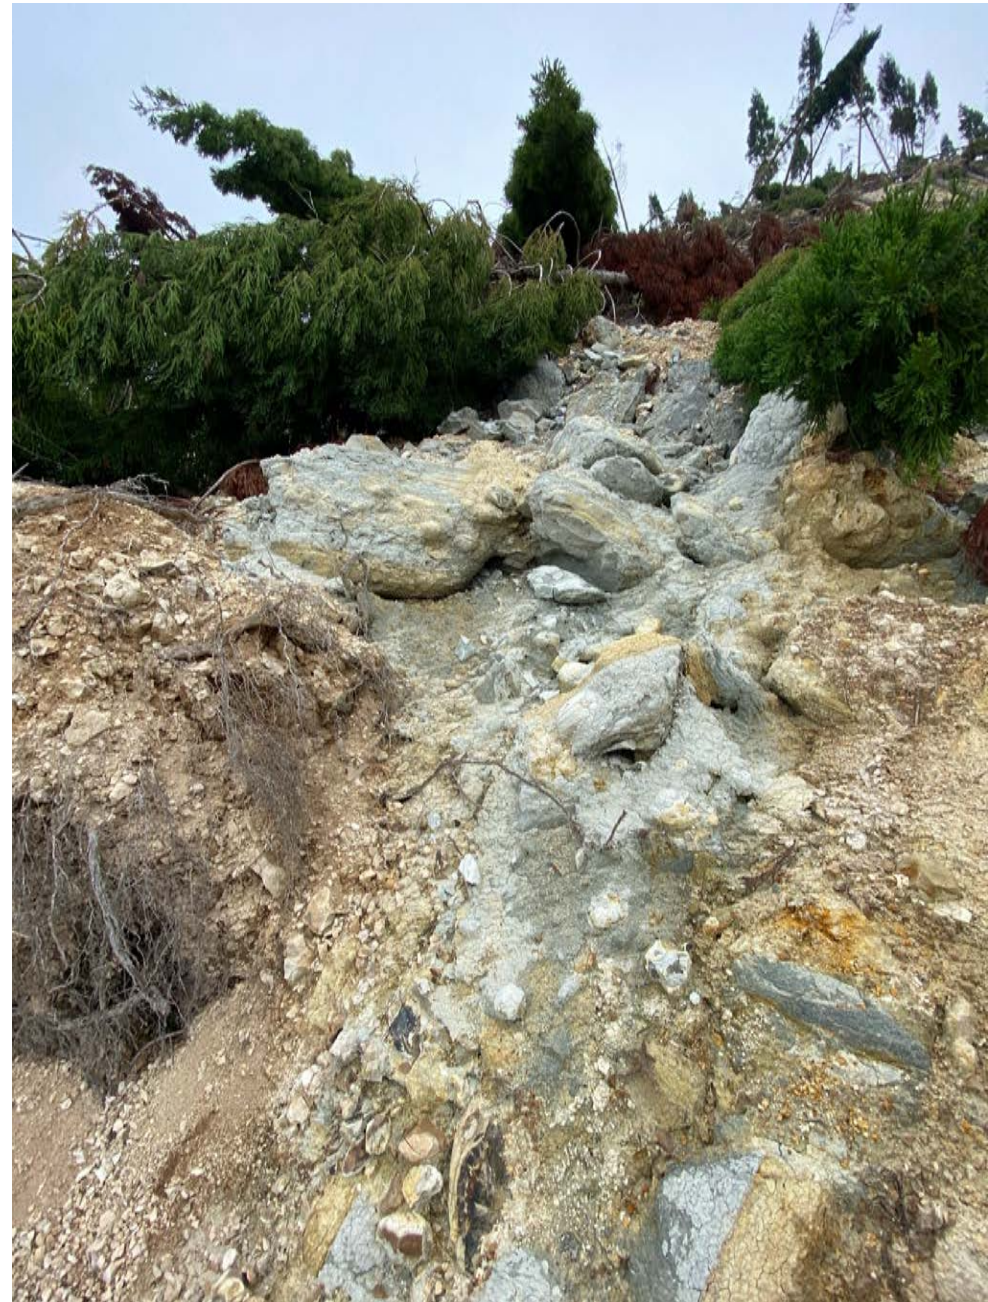
- 地すべり末端付近に青灰色の流紋岩質火砕岩の転石が散在
- 地すべり西端に露出した火砕岩の上端付近からの湧水を確認
- UAV測量により推定したすべり面の延長に概ね一致
- 地質図に記載されたAtとは異なる。岩倉山・白米坂など周辺に分布する流紋岩(Ar)に類似？要追加調査

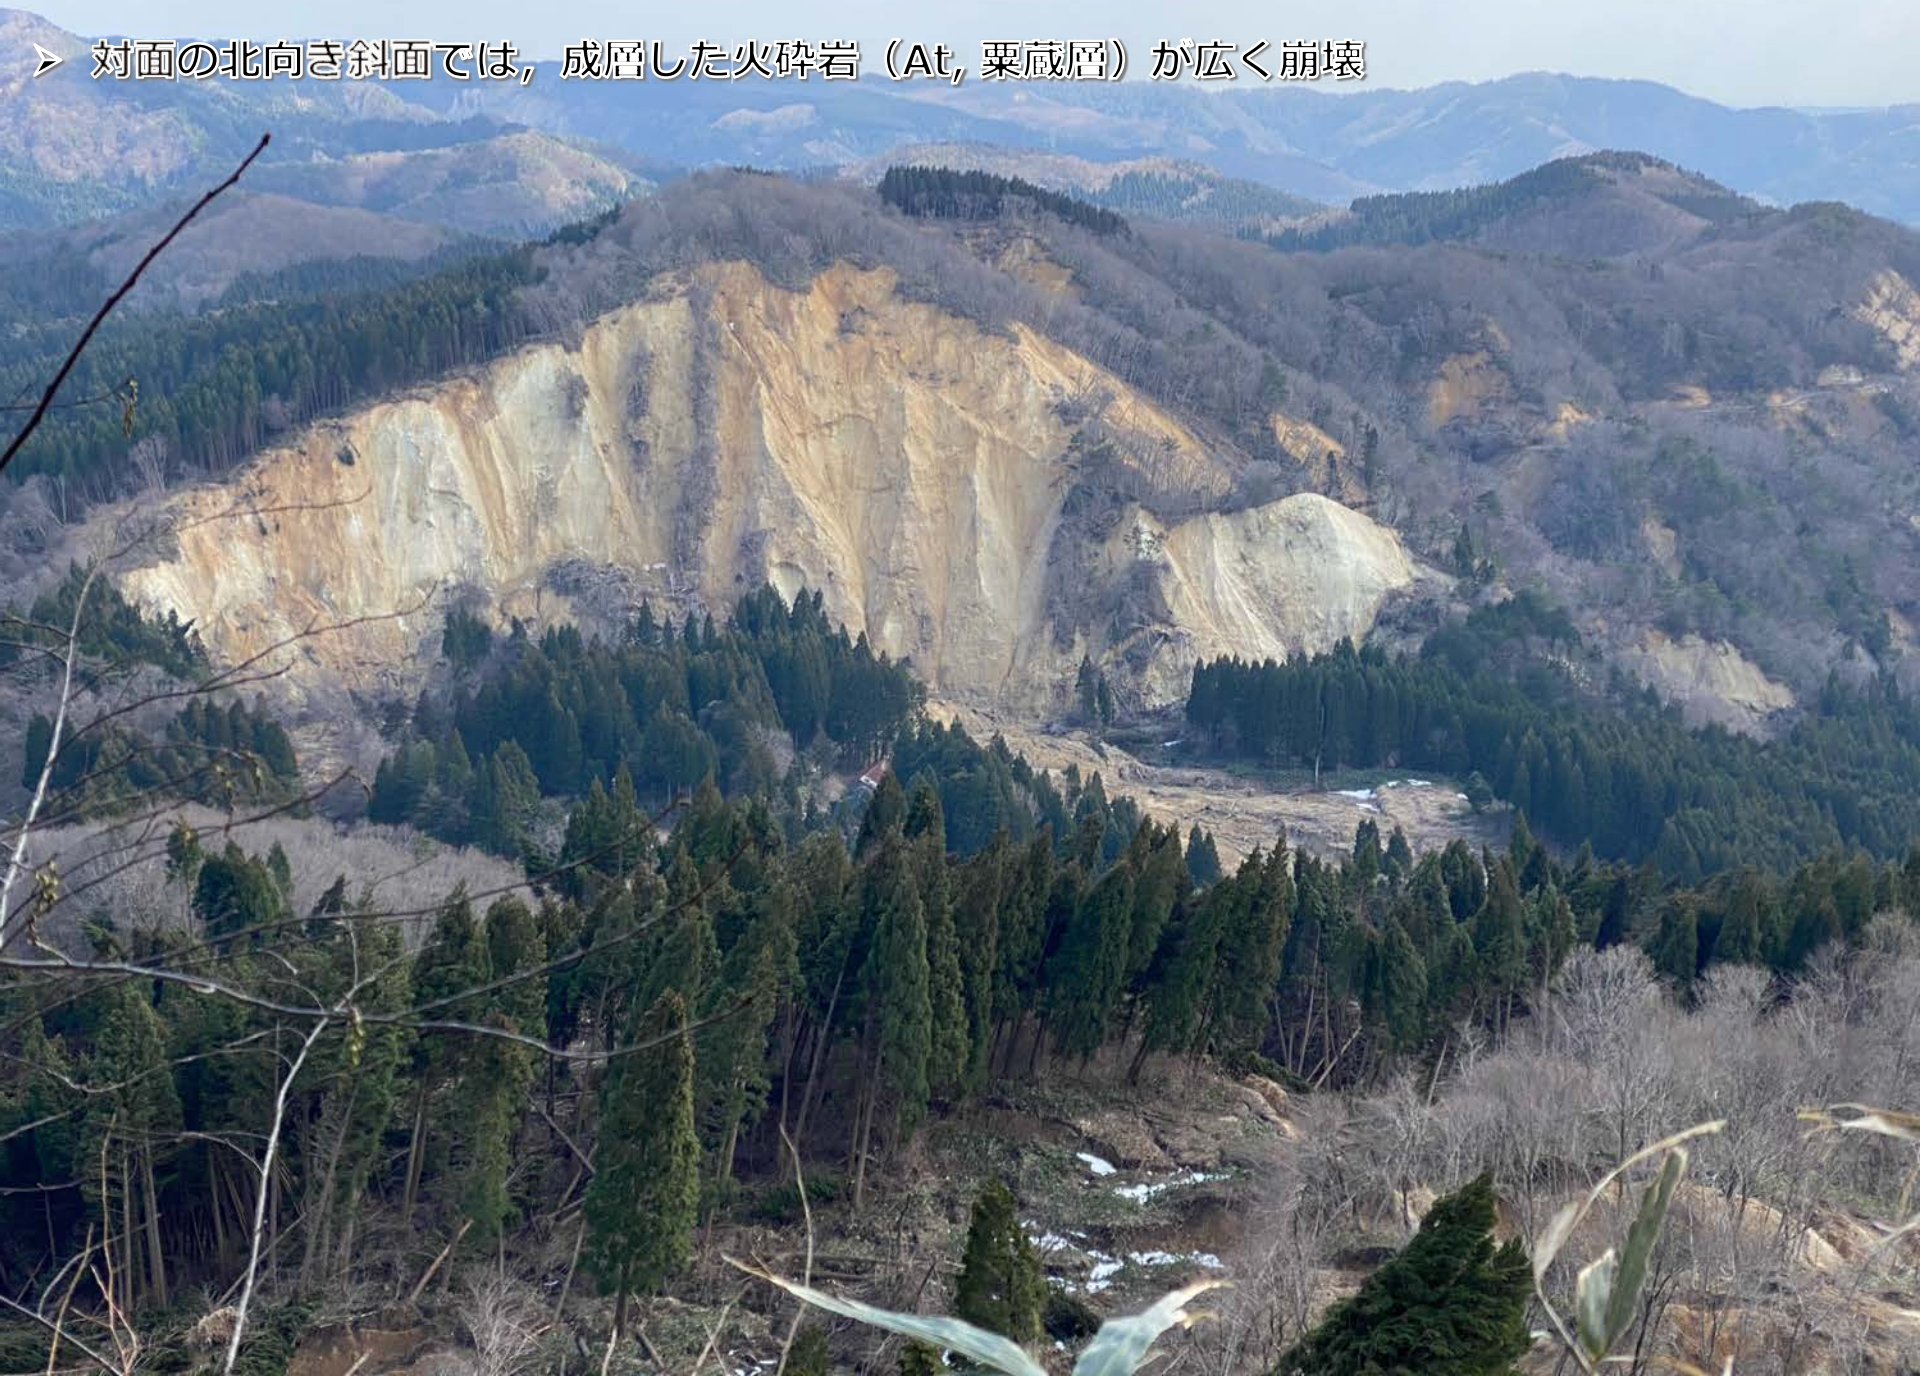
➤ 対面の北向き斜面では、成層した火砕岩（At, 栗蔵層）が広く崩壊

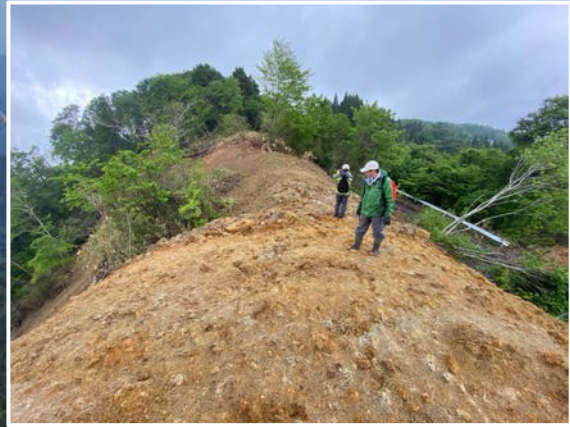
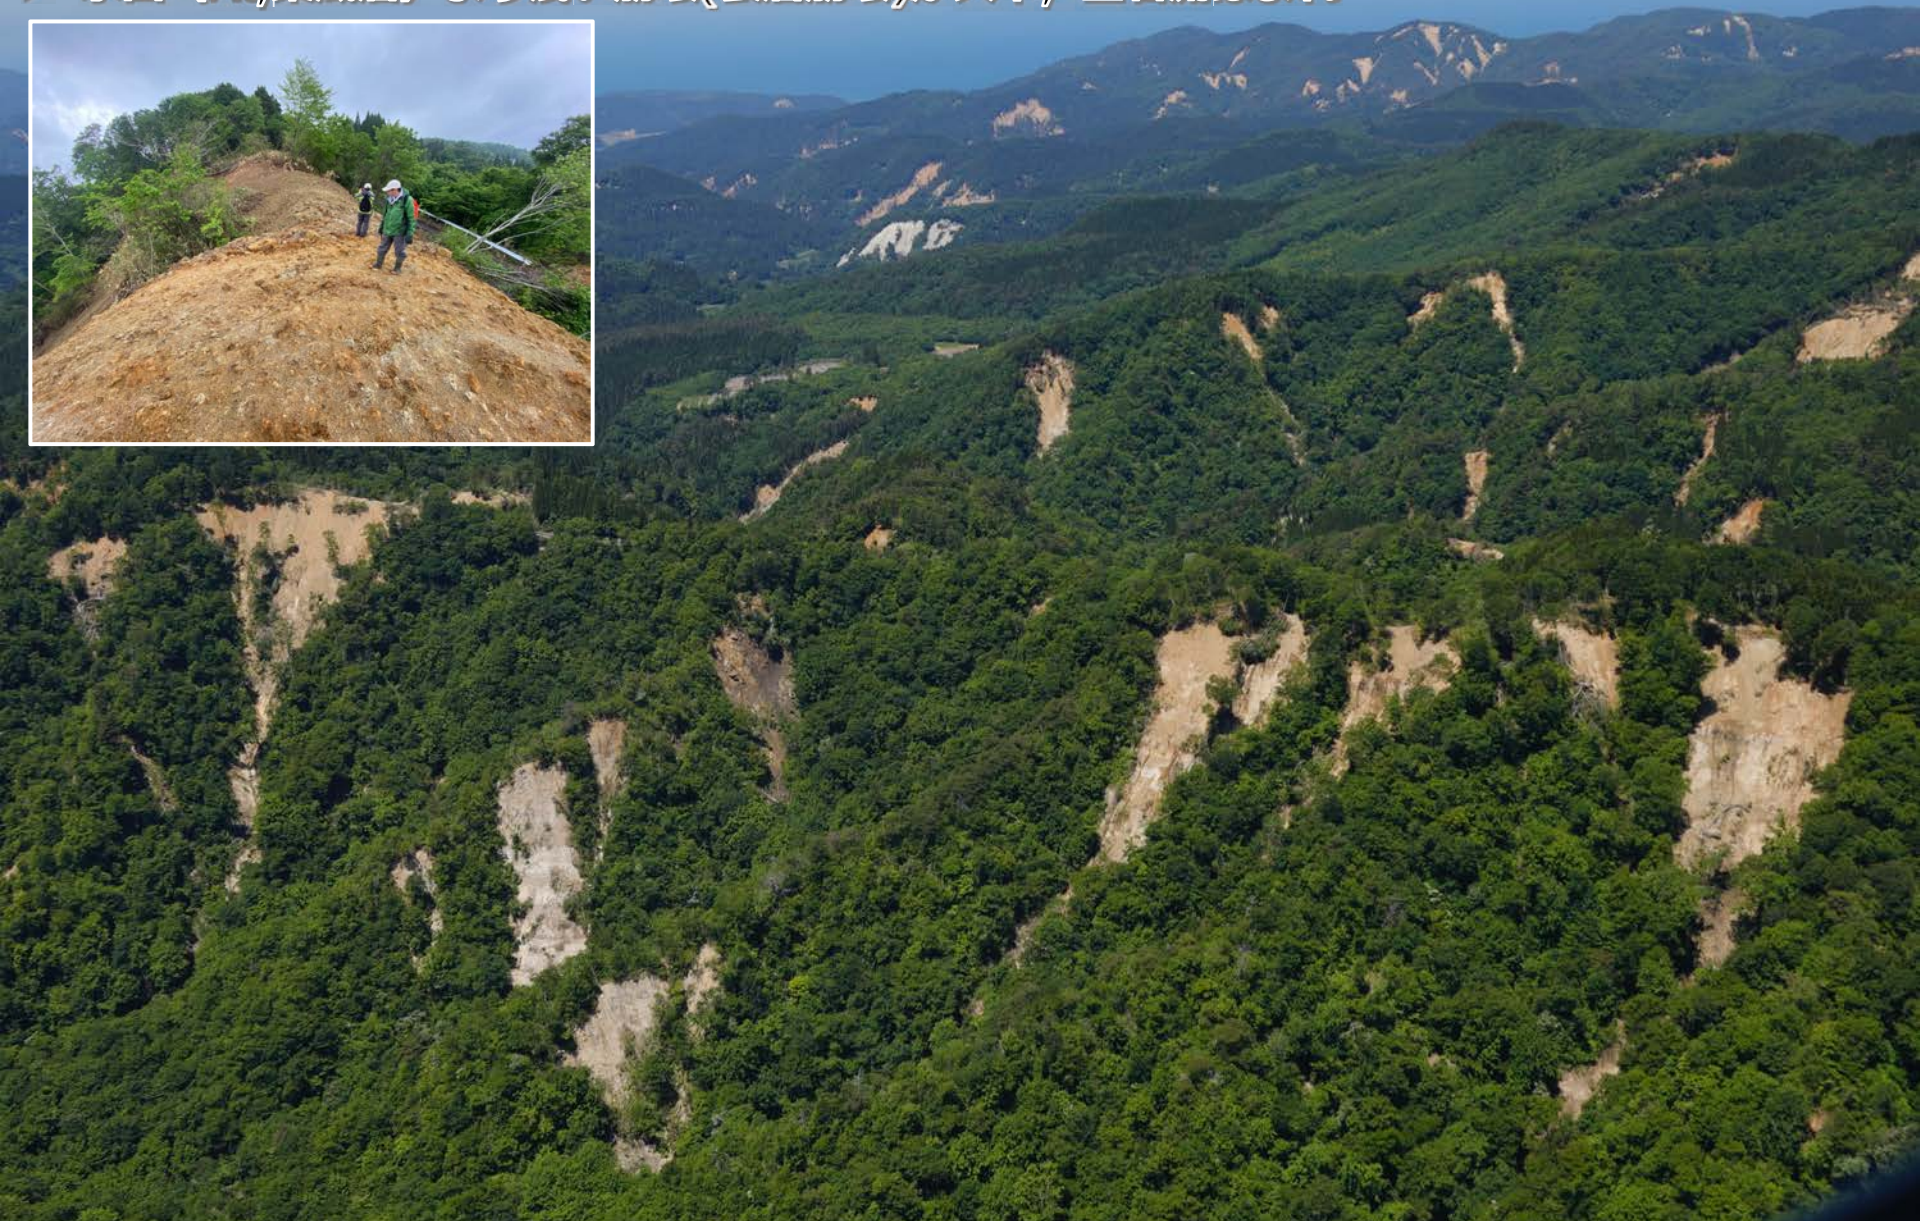
# 宝立山

- デイサイト質火砕岩斜面 (Rt, 宝立山層) の尾根部が崩壊(地形効果)
- 水山 (At, 粟蔵層) より浅い崩壊(表層崩壊)が大半, 土石流はまれ

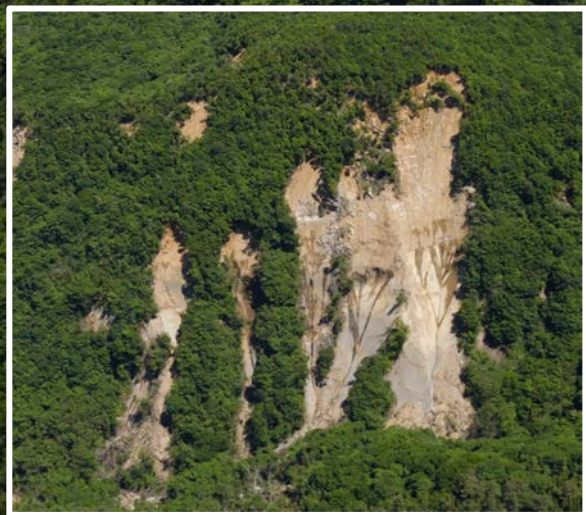
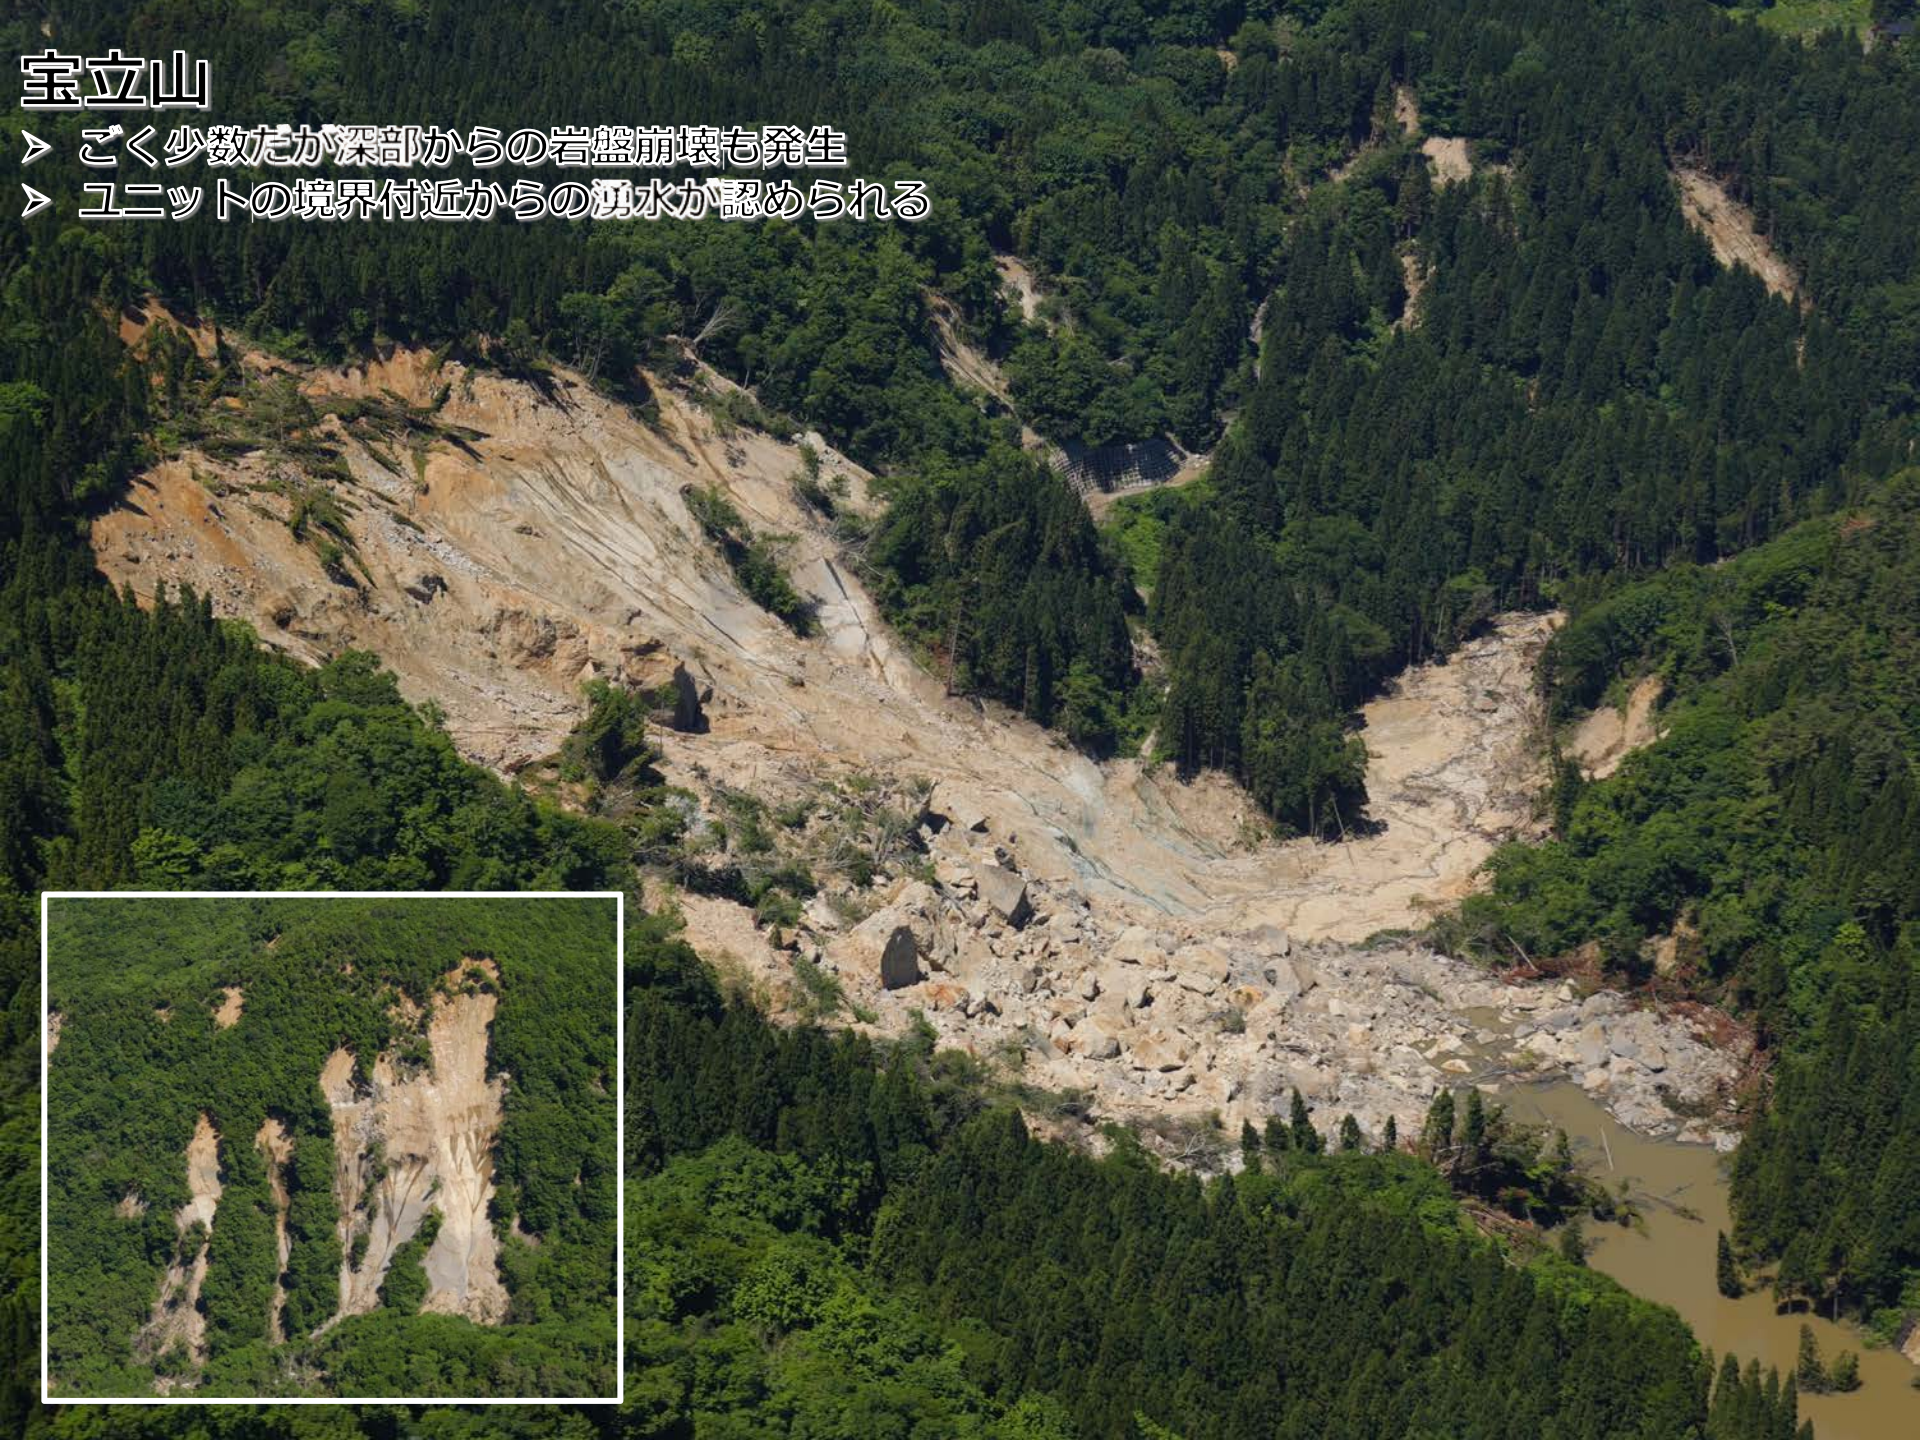
# 宝立山

- ごく少数だが深部からの岩盤崩壊も発生
- ユニットの境界付近からの湧水が認められる
