# 能登半島北部で群発した斜面災害の現状と 応用地質学的課題

一般社団法人 日本応用地質学会  
国立研究開発法人 防災科学技術研究所

佐藤 昌人

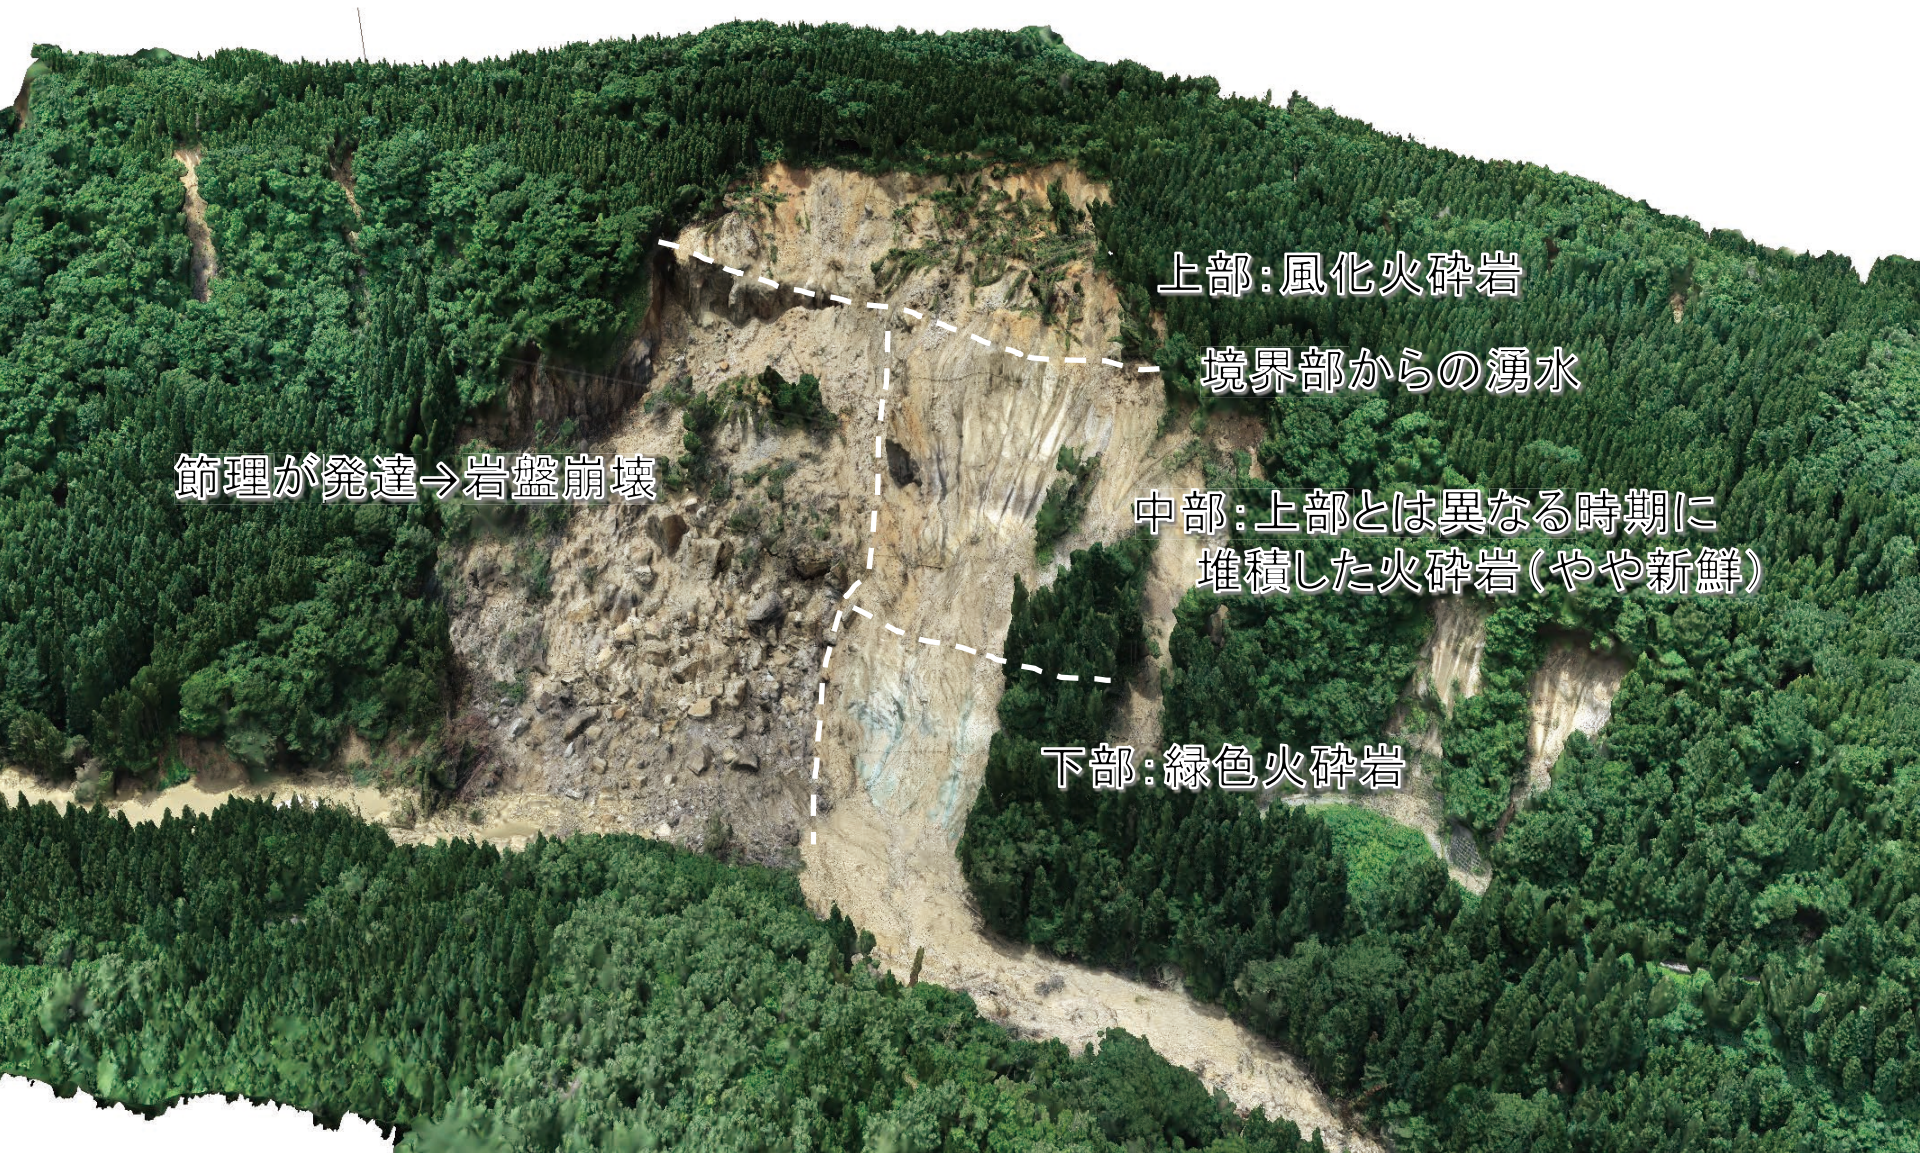
- 火砕流ユニット境界、節理（岩盤亀裂）の発達が崩壊に影響

上部：風化火砕岩

境界部からの湧水

節理が発達→岩盤崩壊

中部：上部とは異なる時期に  
堆積した火砕岩（やや新鮮）

下部：緑色火砕岩
