## 10. 土砂災害の法的指定によるハザードマップの適用性と地質構造の重要性

稲垣秀輝（環境地質）

10.9日本応用地質学会研究発表会高松

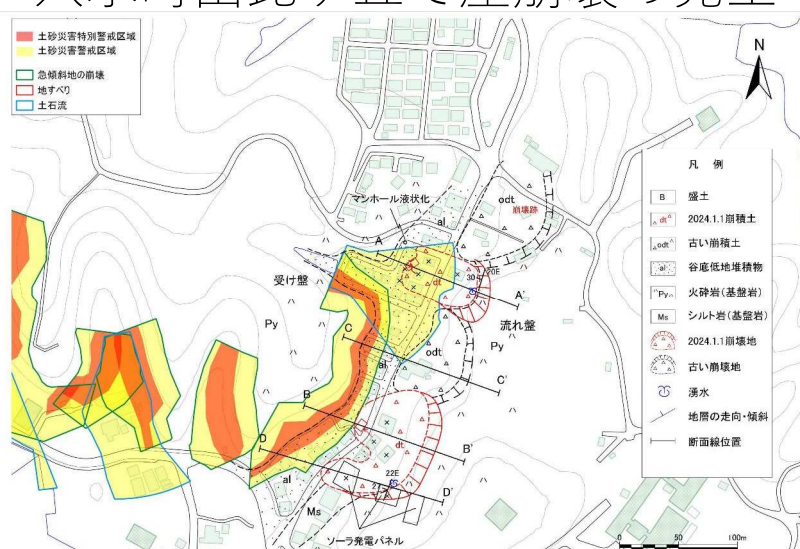
- 穴水町由比ヶ丘での崖崩壊を示した。土砂災害の規模は大きくはなかったが、家屋が丘陵地斜面の崖下に位置していたため、斜面の地質構造に起因した地震時の崩壊によって被災した。赤崩壊が今回の崩壊地で、黒崩壊跡は過去の崩壊である。

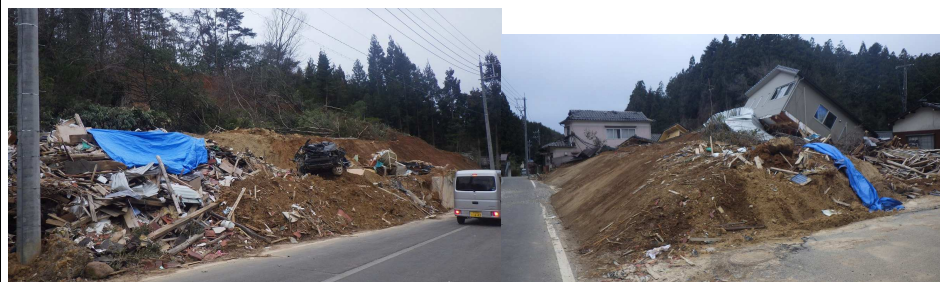
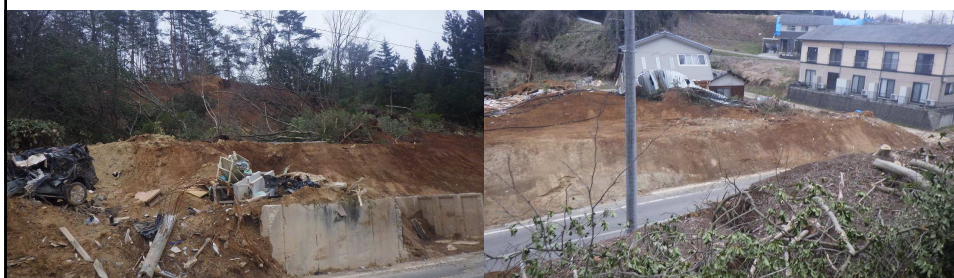
### A断面 (山側北側から)

崩壊側

堆砂側

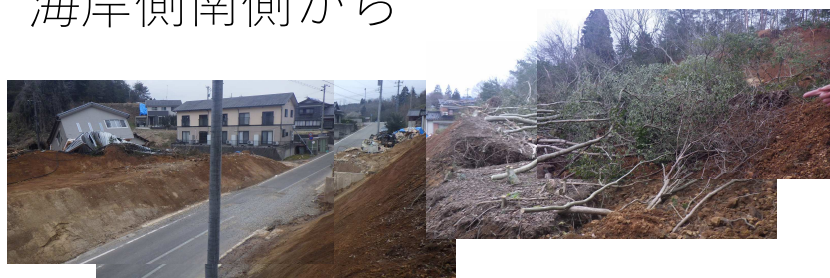
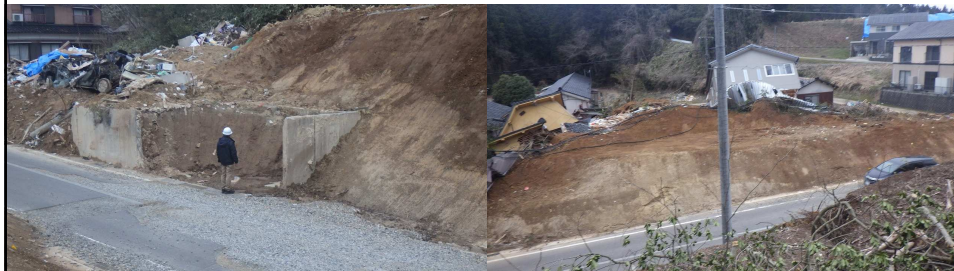
### 海岸側南側から

崩壊土砂に埋まったガレージ、その上の家屋も土砂に押されて破壊した

崩壊土砂は道路を埋めたが、取り除かれた

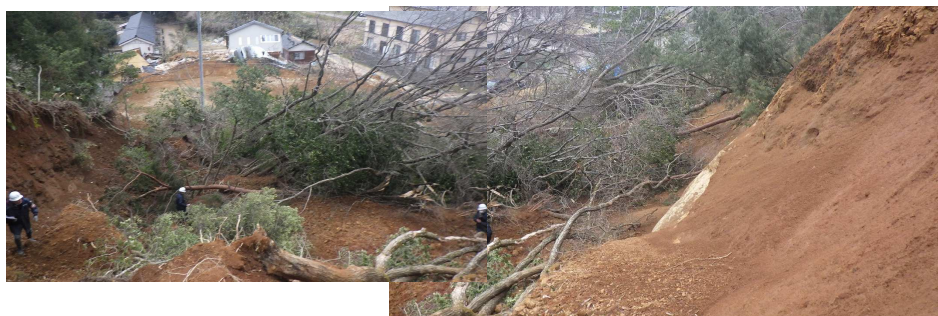
# 滑落崖からみる

- 斜面の地質構造は、基盤岩の凝灰質シルト岩の上に強風化した軽石を含む火砕岩の傾斜26-30°の流れ盤で分布している。これをそり、火砕岩の境界付近から多量の湧水が認められ、斜面崩壊はこの地質境界面をすべり面としており、すべり面には擦痕が観察された。
- 火砕岩には軽石等も含まれており、流れ盤で含水すると地震時にすべりやすい地質である、と共に凝灰質シルト岩が遮水層となり、地震前の降水や融雪水からの多量の地下水を火砕岩が溜め込んでいたと考えられる。
- 今回崩壊した2つの流れ盤斜面の間に古い崩壊跡が認められた。これによると、古い崩壊土砂の傾斜は15°斜面であり、低い等価摩擦係数の斜面崩壊が起こった斜面であることがわかる。このように崩壊斜面の隣接斜面を観察するところが重要で、斜面の崩壊メカニズムを解き明かす鍵となる。
- 近隣の被害現象を観察すると沖積低地で液状化跡があった。現地では大きな地震力が発生したこともわかる。

下部：凝灰質シルト岩    境界の流れ盤がすべり面    上部：軽石混じり火砕岩

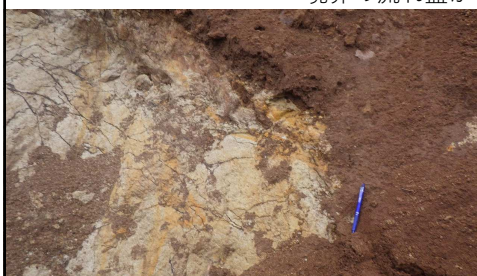
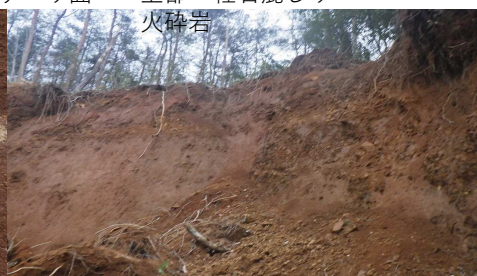
流れ盤のシルト岩と火砕岩の境界からの湧水

上位の強風化した火砕岩類

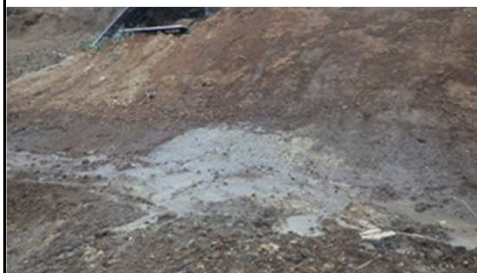
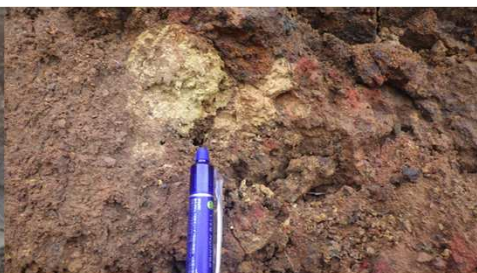
周辺の沖積層の液状化跡

下位の凝灰質シルト岩との境界にすべり面の擦痕あり
