九州横断ルートと自然災害に関する応用地形学的研究

豊後街道との比較

日本応用地質学会2016年度総会シンポジウム 熊本地震災害緊急報告会ポスター展示

日本応用地質学会応用地形学研究部会

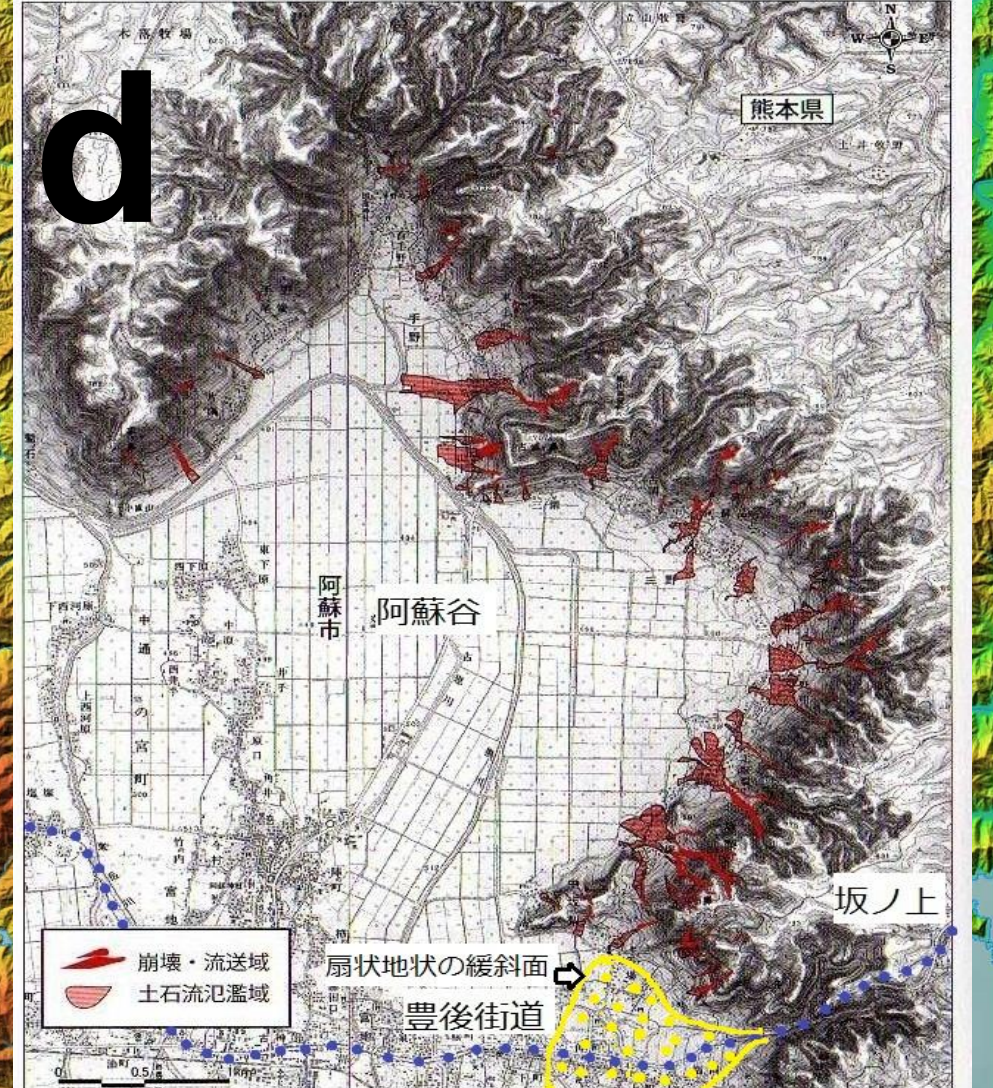
阿蘇火山のカルデラ壁は、高さ300m前後の急斜面でひだ状の小さな谷ができています。平成24年7月の豪雨では期間総雨量816mmの大雨により、カルデラ壁斜面で発生した崩壊が土石流となって流出し、被害が発生しました。人家が位置する斜面下部は、崖壁・麓斜面および沖積錐の地形に分類でき、背後の急斜面等から崩壊・落石・土石流による土砂生産が多かったことがうかがえる。豊後街道は急崖の直下や沖積錐上を避けて通過する。

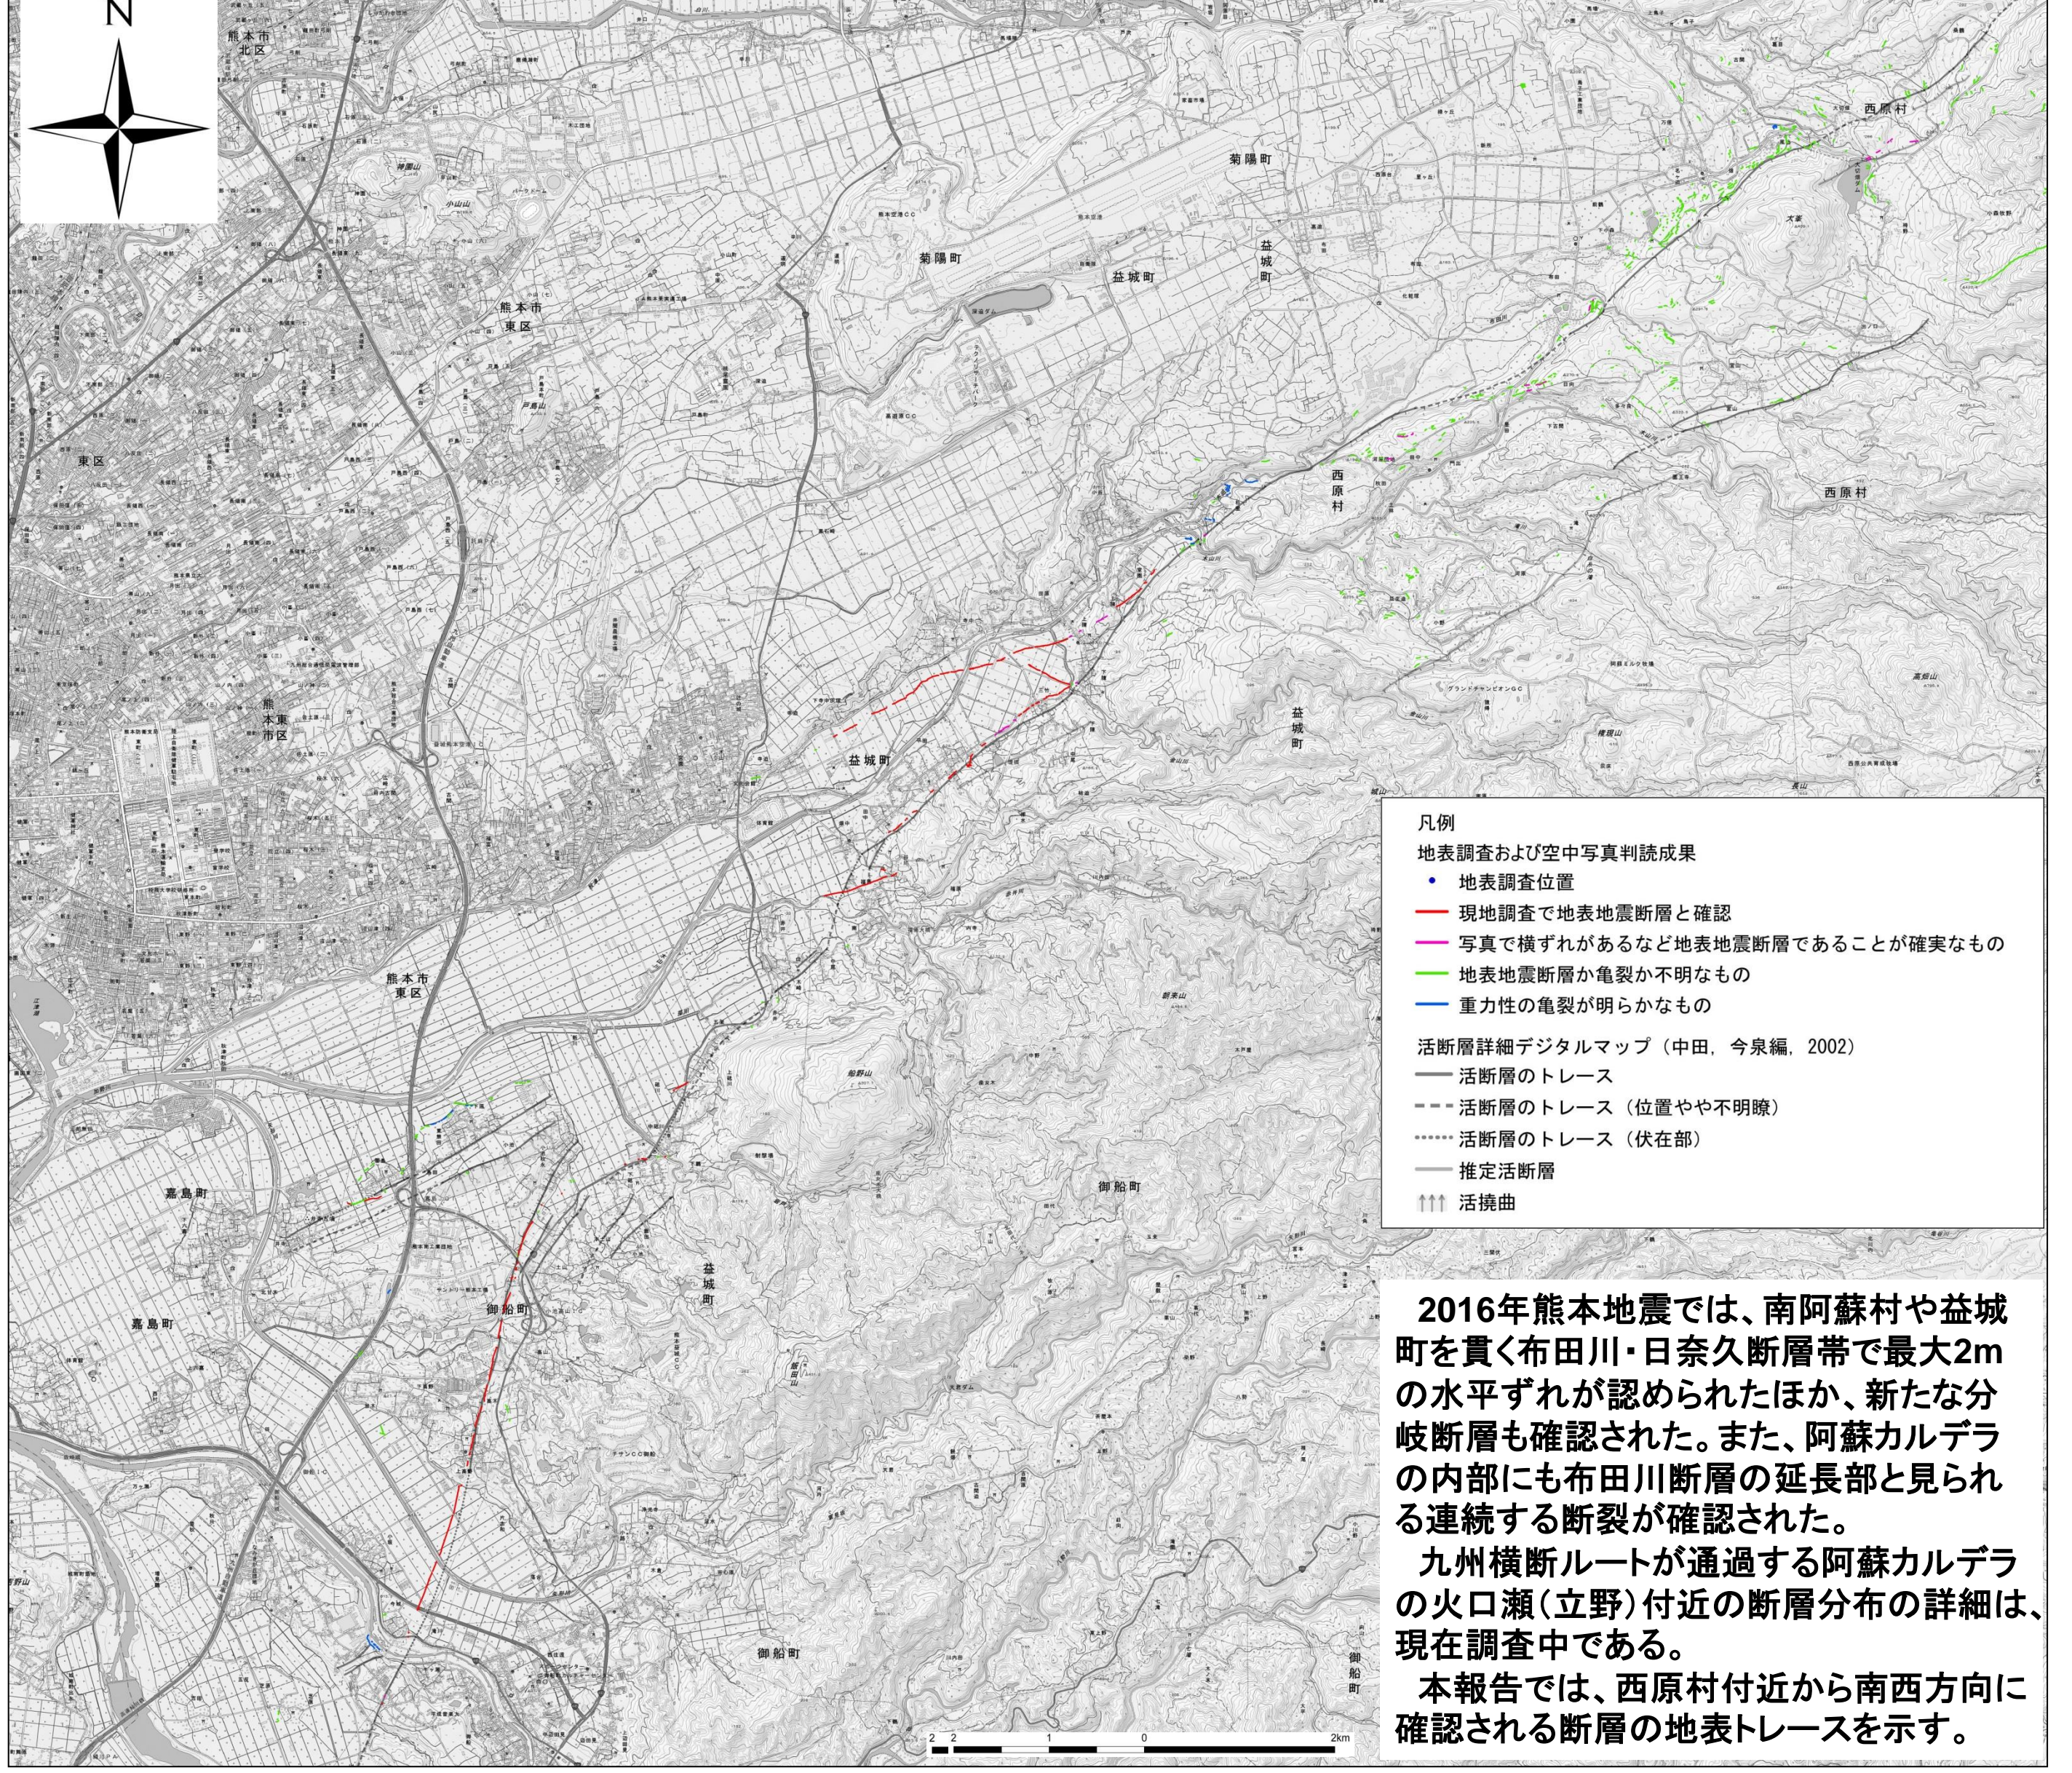
2016年熊本地震では、南阿蘇村や益城町を貫く布田川・日奈久断層帯で最大2mの水平ずれが認められたほか、新たな分岐断層も確認された。また、阿蘇カルデラの内部にも布田川断層の延長部と見られる連続する断層が確認された。

九州横断ルートが通過する阿蘇カルデラの火口瀨(立野)付近の断層分布の詳細は、現在調査中である。

本報告では、西原村付近から南西方向に確認される断層の地表トレースを示す。

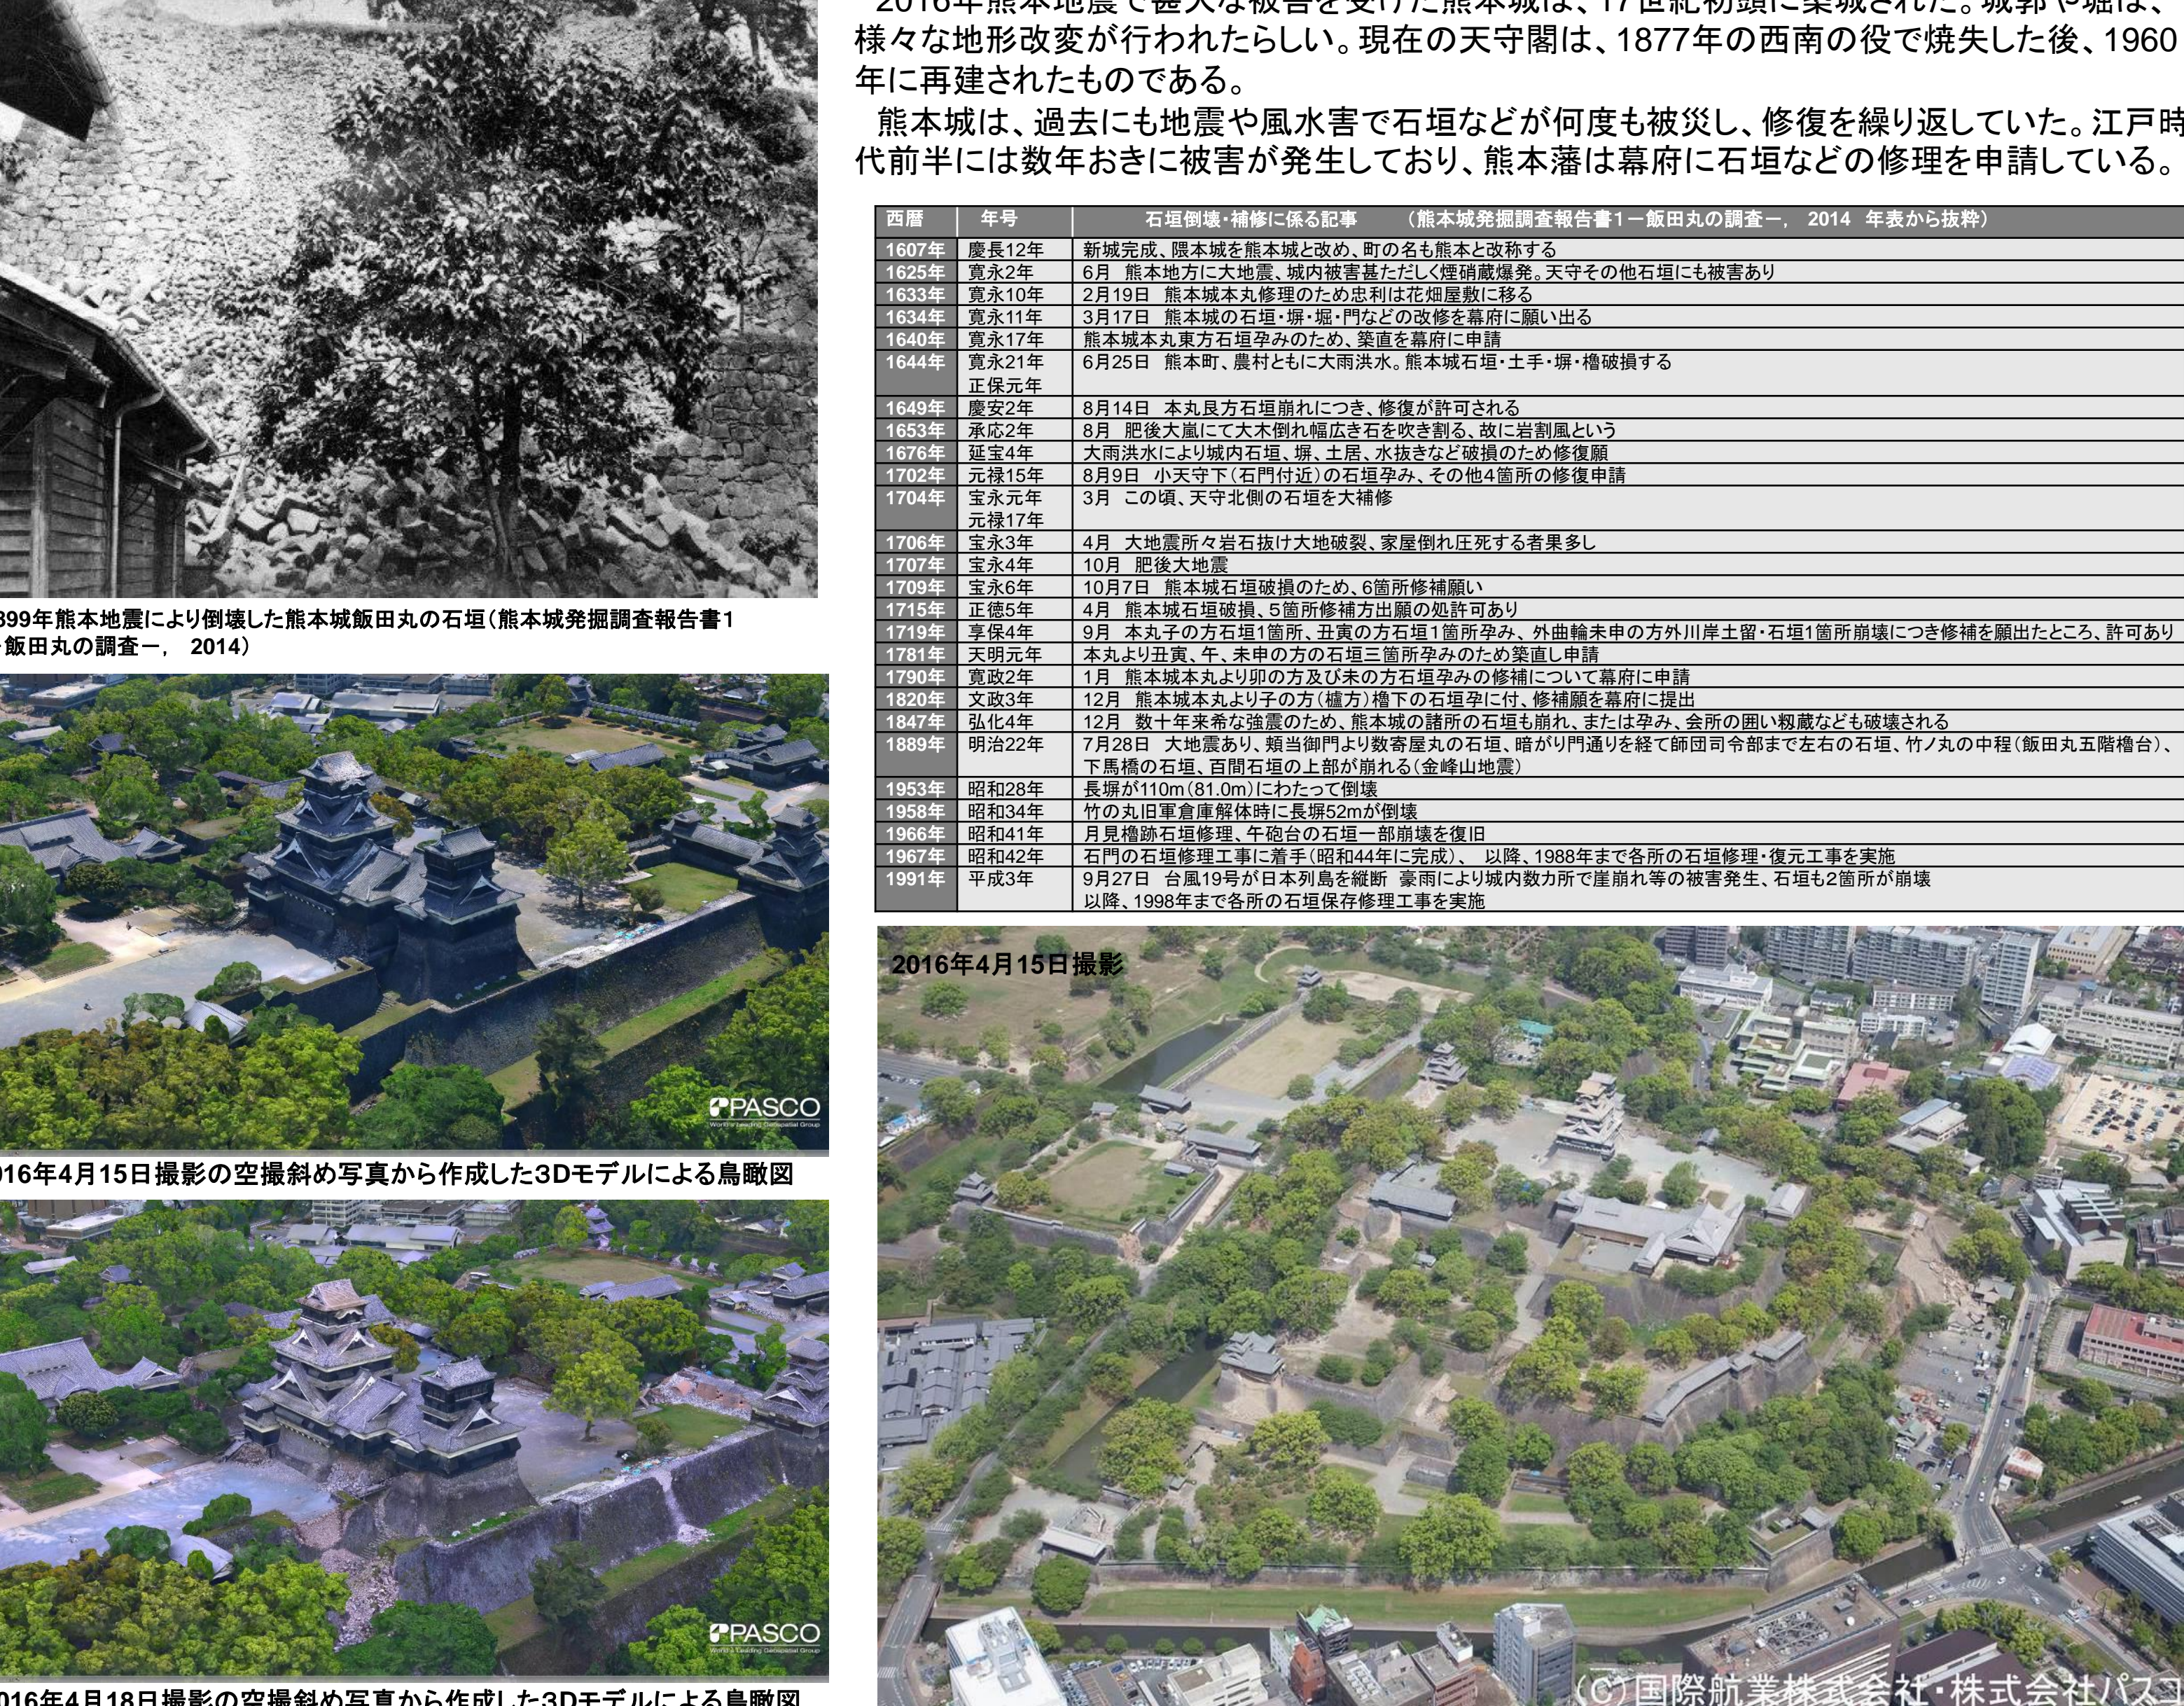
2016年熊本地震で甚大な被害を受けた熊本城は、17世紀初頭に築城された。城郭や堀は、様々な地形変化が行われたらしい。現在の天守閣は、1877年の西南の役で焼失した後、1960年に再建されたものである。

熊本城は、過去にも地震や風水害で石垣などが何度も被災し、修復を繰り返していた。江戸時代前半には数百年おきに被害が発生しており、熊本藩は幕府に石垣などの修理を申請していた。
