第 12 回 研究発表会講演集

2004年5月21日

2003年7月26日宮城県北部地震震源域における

「宮城県北部連続地震(2003.7.26)による造成盛土の被災状況と変状 ② 発生機構 - 旭山撓曲付近における直下型地震災害の事例研究 -」

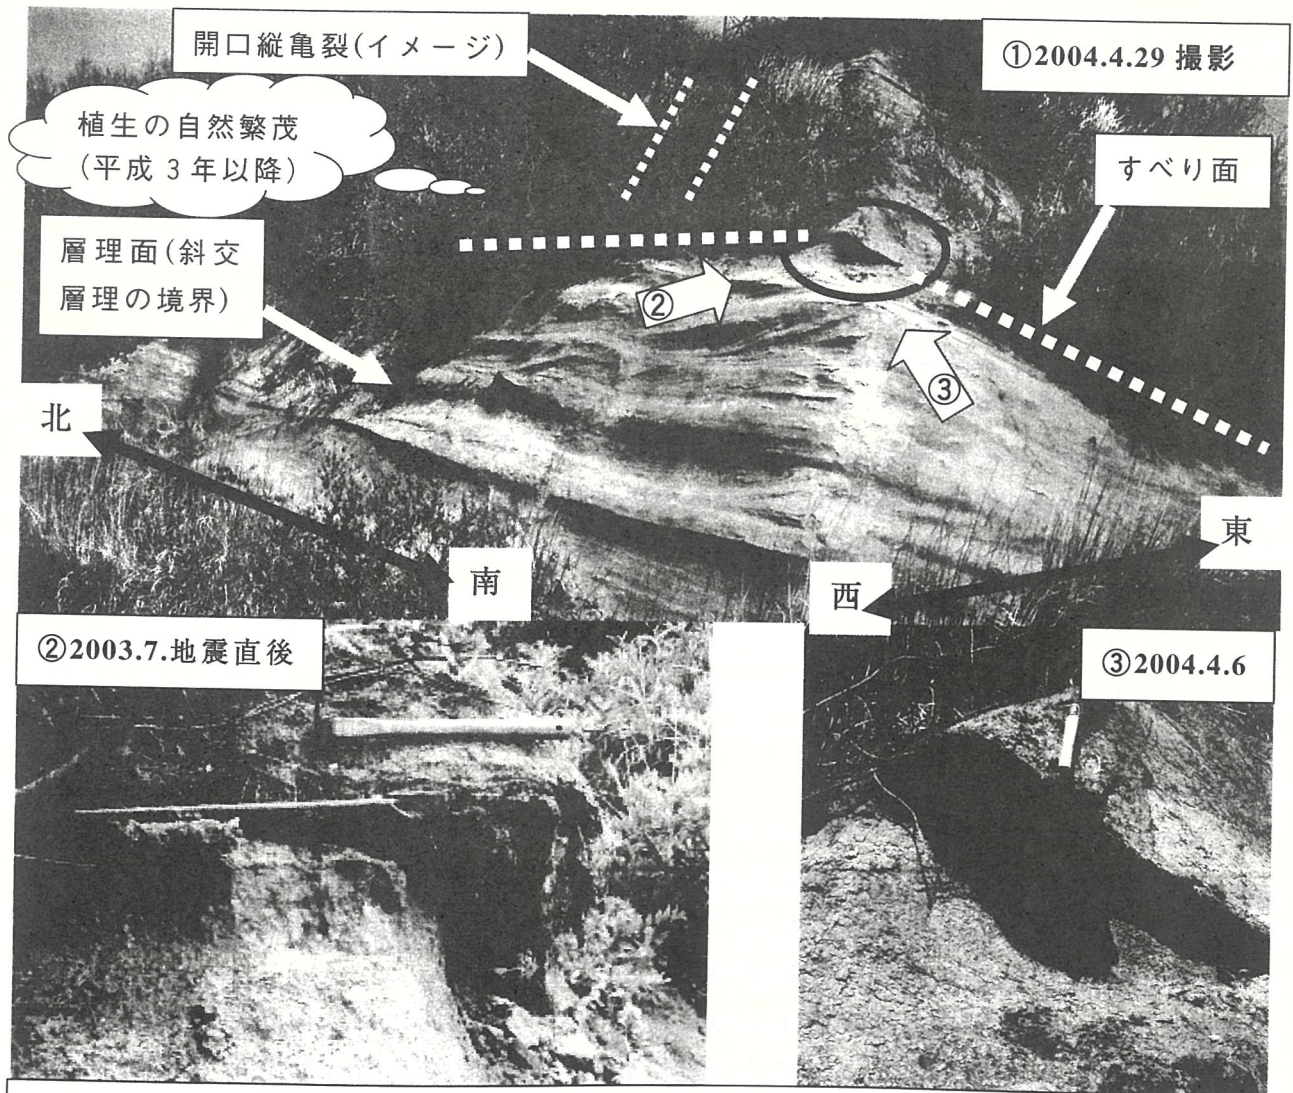
図-4 Aタイプ岩盤すべりの例

①東に 25° 傾斜する三ツ谷層。極細粒凝灰岩の下面がすべり面となる。上盤にのみ東西走向の開口縦亀裂が数条認められる。②東を望む。南(右)にせり出した上盤がブロック状に落下。③地震から 9 ヶ月経過。極細粒層に密に入り込んだ根系が南(手前)にせり出した岩盤を支えている。落下したブロックは既にスレーキング等で流失。

すべり量は最大 20 数 cm で、法面の下方ほど小さくなり、法尻で変位は認められない。すべり方向は、せり出し落下した岩盤ブロック及び地山からはみだした極軟質の粘土フィルム上に残された擦痕から南北方向と判別できる。

西向き法面において、すべり面となった極細粒堆積層の上位には植生が自然繁茂し、それらの根が同層に密に深く入り込んでいる。地震直後、南向き法面からフィルム状にはみ出した粘土層に根毛が絡み付いていたことからその深さをうかがい知ることができる。このため、南方にせり出した南西角の部分は根毛類により固められ、かつ、太い根がその部分を引っ張り留める役割を果たし、地震後 9 ヶ月経てなお崩落を免れている。

同西向き法面において、すべり面の上位には数 cm 程度の落差を伴う東西走向の開口縦亀裂(最大開口幅約 5cm)が数条認められ、それらの開口幅の合計は最大すべり量と同等である。なお、同法面には、今回開口しなかったが植物根が入り込んだ別の縦亀裂も存在することから、今回の地震以前に何らかの原因で開口した事象が存在したものと推定される。

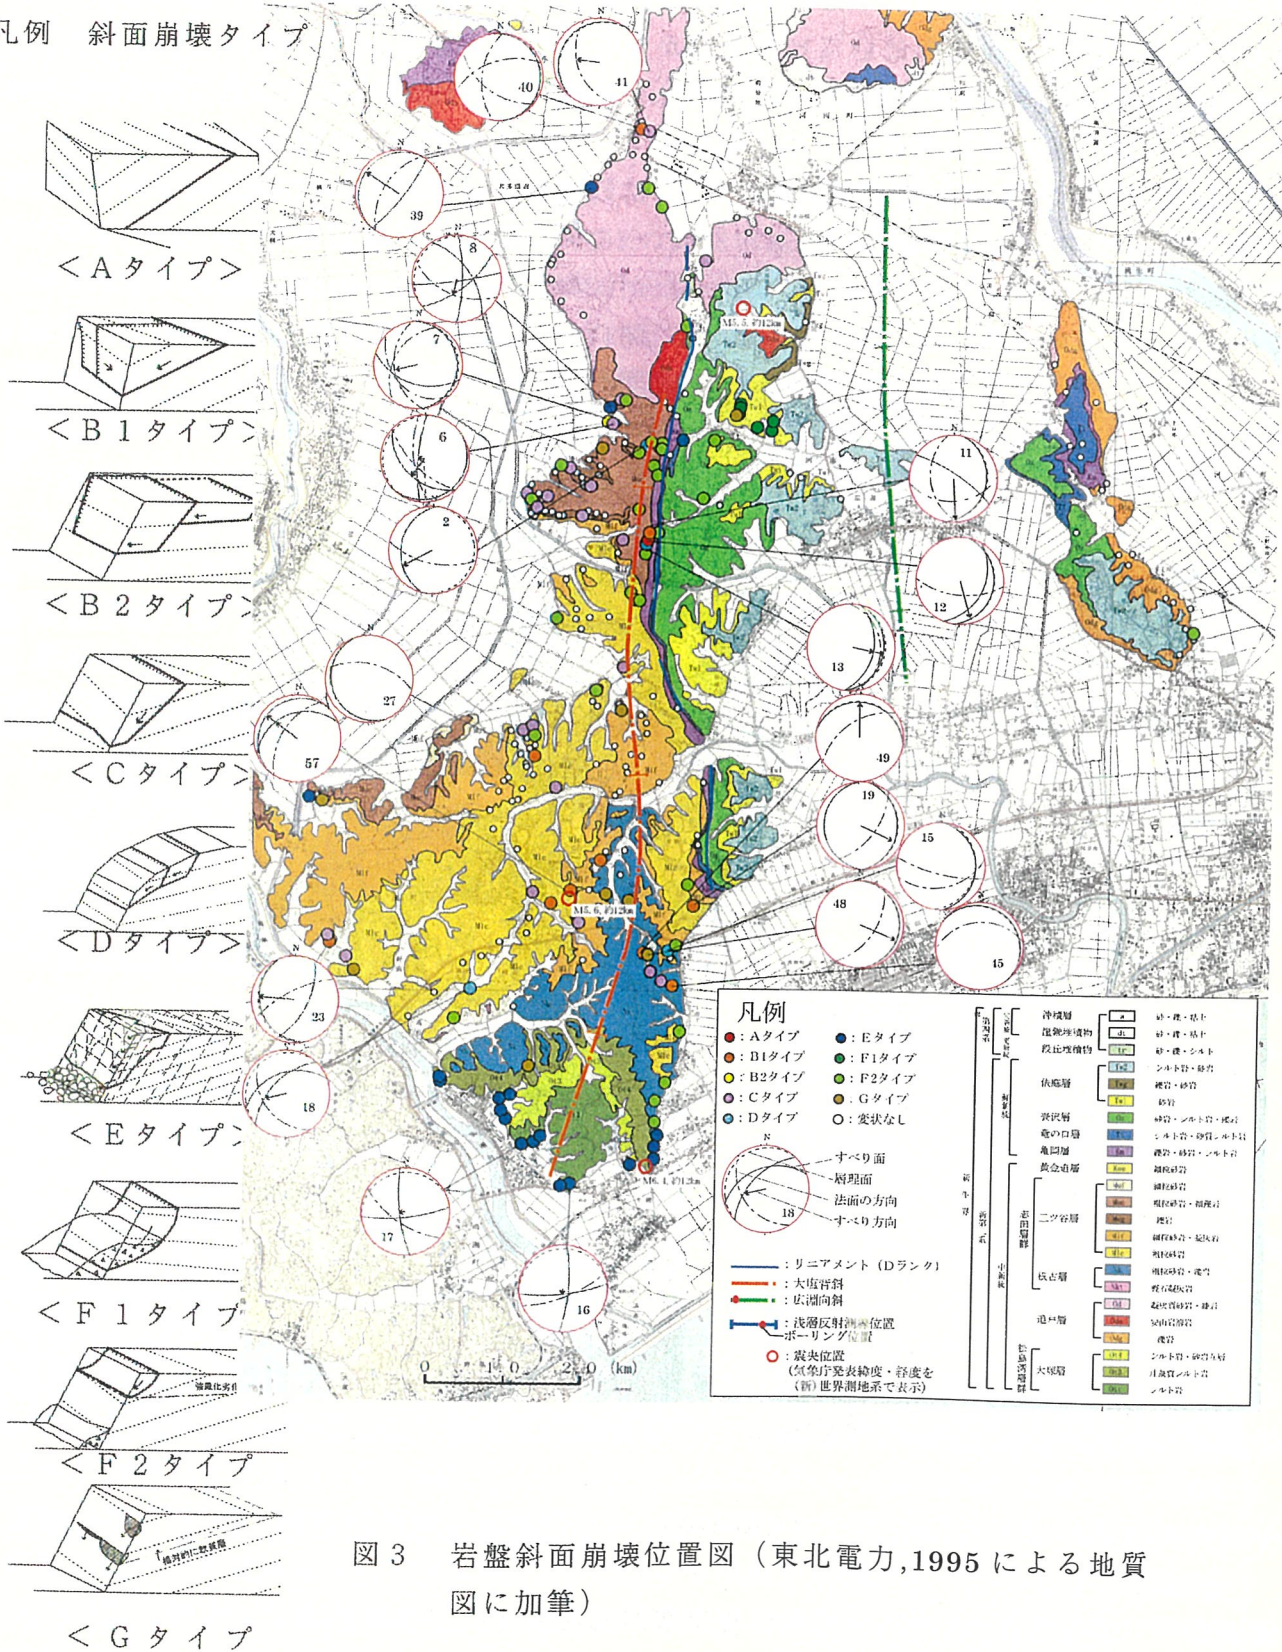
図3 岩盤斜面崩壊位置図 (東北電力,1995 による地質図に加筆)

観察された様々な岩盤斜面崩壊はいくつかのタイプに分けられる。タイプ区分にあたっては、岩盤に生じたせん断面の形態に着目し、発生した場所の地形的要因、地質・地質構造的要因も加味して区分することにより、全ての露頭が以下の崩壊タイプ(A~Gタイプ)に分類された(図-3)。

次に、すべり面と地質構造との関係について検討した。すべり面が層理面に関係するA, Bタイプ、すべり面が節理に関係するD, Eタイプについて、法面、層理面または節理の方向を示す大円とすべりの方向をシュミットネット下半球に投影し、すべり方向分布を図示した(図-3)。

A, BおよびDタイプのすべり方向は、大塩背斜より東側ではESE方向からS方向に、その西側ではWNW方向からWSW方向にすべっており、概ね法面方向に移動しており、層理面または節理が流れ盤関係になっている場合が多い。Eタイプは、法面に調和方向のすべり面で崩落しており、法面と節理の方向が大きく関与している。

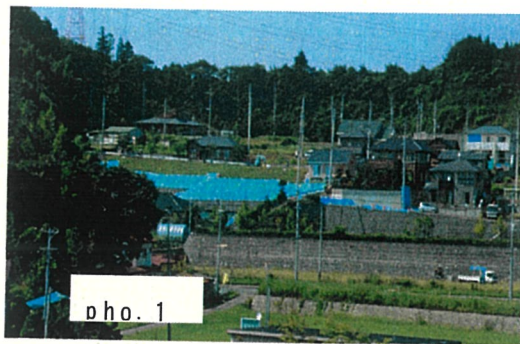
pho. 1

pho1. 造成地、末端
を囲む擁壁遠景

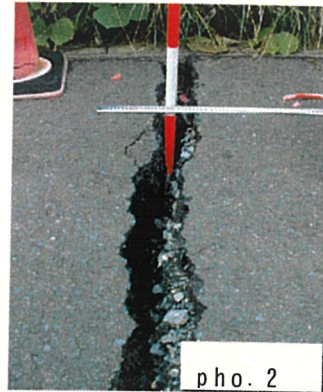
pho. 2

pho2. 路盤に達する
開口割れ目

舗装の開口割れ目は、最大で幅20cm、深さ60cmに達した。アスファルト層のすべりや乗り上げ（thrust up）が各所で発生した。

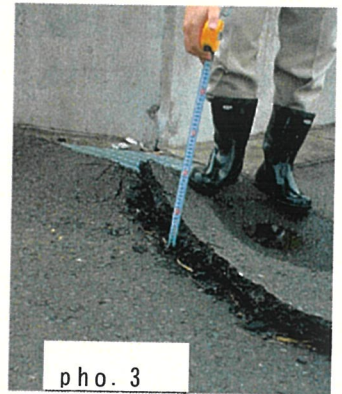
pho. 3

pho3. アスファルト
の乗り上げ

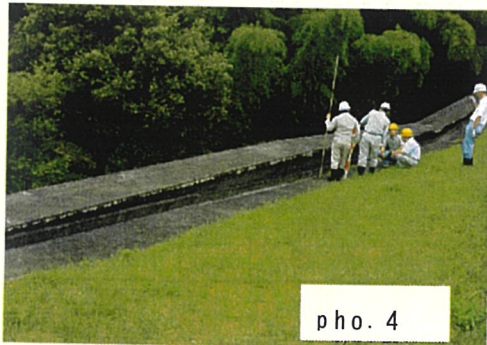
pho. 4

pho4. ブロック積擁
壁背後の沈下

ブロック積擁壁の背面の水路や裏込めは広範に沈下した。最大沈下量は40cm程度に達した。公園南側ブロック積は延長約100mに渡り、水平亀裂（開口幅10mm）が連続的に発生した。また、ブロック積擁壁は折れ部（角部）が著しく破壊した。擁壁末端の水路は多くが圧縮・傾動・破損を生じたことが観察された。

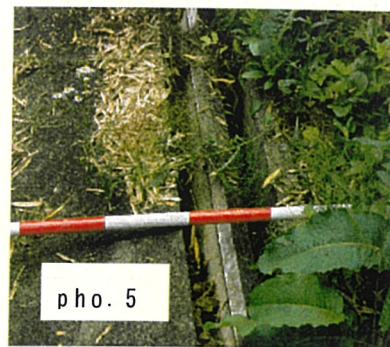
pho. 5

pho5. ブロック積擁
壁末端の水路の圧
縮、傾動

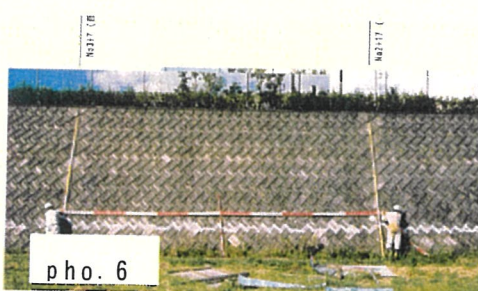
pho. 6

pho6. ブロック積擁
壁の下部の水平亀
裂

公園南側擁壁は連続した水平亀裂、ハラミだし、水路の圧縮が約100mに渡り発生した。公園施設の管理台帳図によるとブロック積擁壁の基礎は根入れが約1mである。植栽の引張り割れ目と擁壁基礎を結ぶすべり面を推定し、くさび土圧を考えると丁度 $H/3$ ($H=5\text{m}$) の高さに連続水平亀裂が発生したと考えられる。

公園南側擁壁は深度4mにN値50以上の砂岩が分布し良好な支持層をもつが、擁壁の基礎地盤は地下水位が高く、N値6~7の流動化や液状化しやすい砂質土からなる。したがって、一般的に考えられるブロック積み替えやもたれ擁壁(擁壁工指針)では基礎工や仮設に多額の工事費がかかりることが判明した。このため、地下水位以下の砂地盤を工事対象としない工法を検討し、原形復旧に対応する5分勾配の「補強土壁工」を選定した。

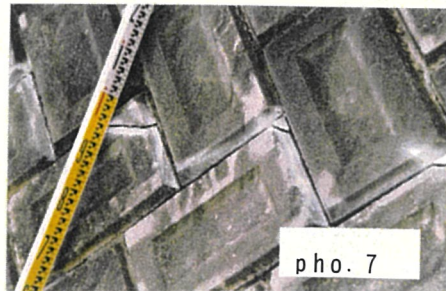
pho. 7

pho7. 同上、亀裂部
接写真

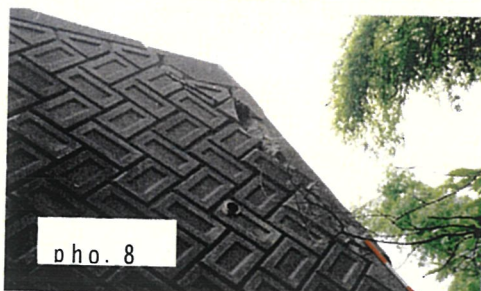
pho. 8

pho8. ブロック積擁
壁端部の破壊

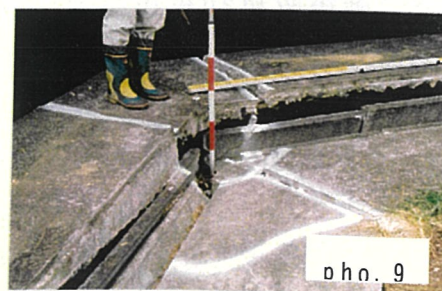
pho. 9

pho9. ブロック積擁
壁端部の天端の破
壊

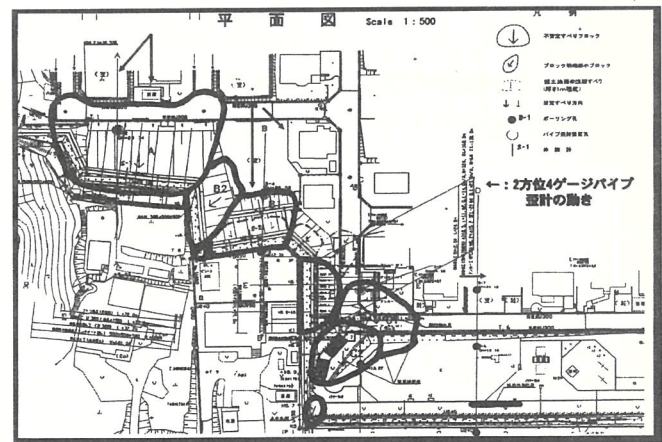
図4. 不安定ブロックの変動傾向

緩んだ土塊と考えられる「変状ブロック」の区分は、舗装、構造物の変状、動態観測データに加え後述する地質調査結果を考慮し、図4のように想定した。図中の矢印は4ゲージ式パイプ歪計で観測された変状方向を表わし、斜面末端に向けた変位ベクトルが主体であった。また、地震後2カ月が経過し、擁壁端部や一部水路の変状が著しく進行する変動が目視された。このため、13箇所を挟んでコンクリートピンを打込み変位観測を行ったが、有意な変動は確認出来ず、破壊の顕著な箇所の部分的変状と解釈した。
