日本応用地質学会北陸支部「新潟県中越沖地震災害一次調査」中間報告

調査期間：平成 19 年 7 月 17 日～19 日

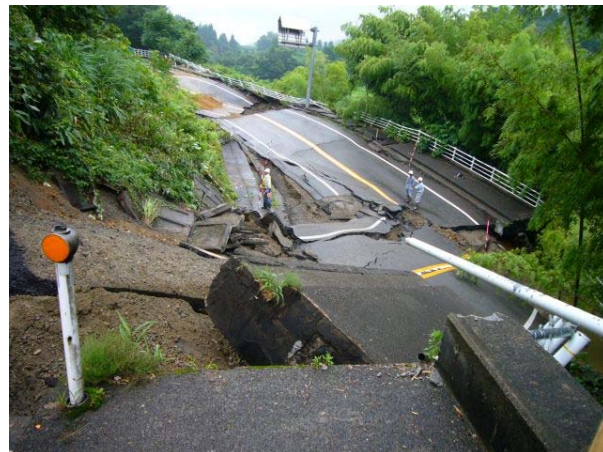
写真-5 長岡市大積町千本，国道 8 号線を寸断した地すべり

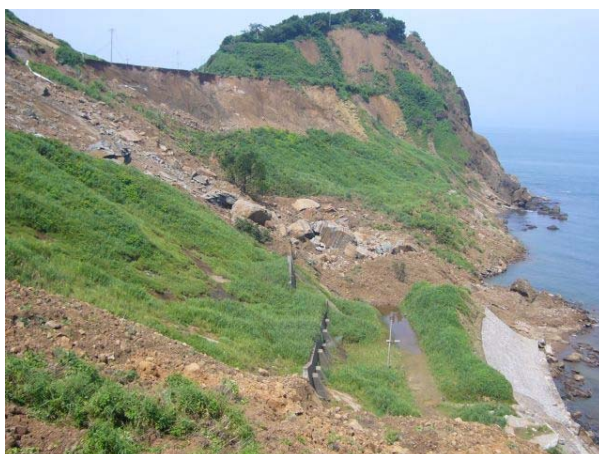
写真－7 柏崎市米山町聖ヶ鼻の地すべり末端部と円弧すべり(写真右上)

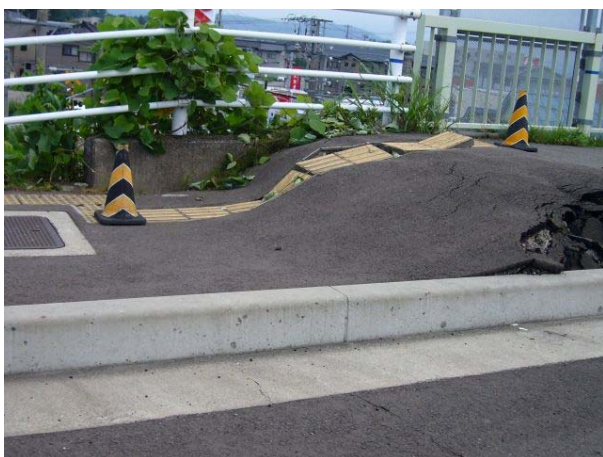
写真-9 柏崎市内国道8号線、橋梁と盛土境界の沈下
