「平成 22 年度 特別講演およびシンポジウム 予稿集」において
印刷が不鮮明であった写真・図表の差し替え版

一般社団法人 日本応用地質学会
事業企画委員会

特別講演：「初生地すべりの解剖学」 千木良 雅弘（京都大学）

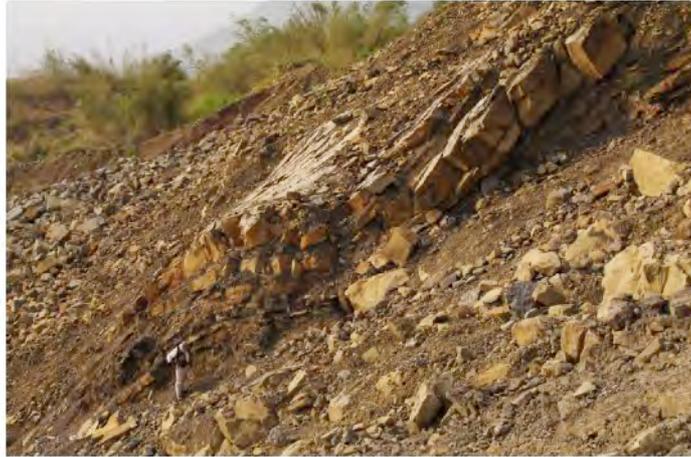
図-1 台風モラコットによって発生した小林村の地すべりの削剥域にみられた砂岩泥岩互層の座屈

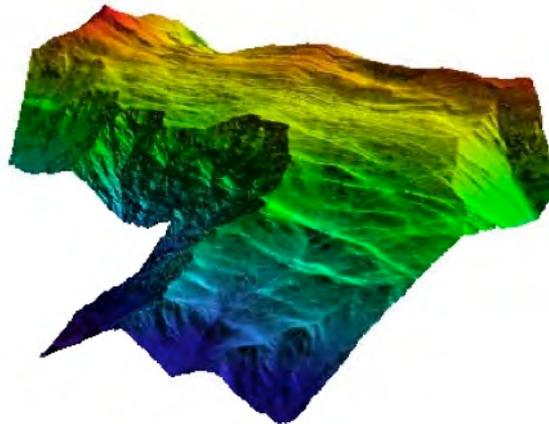
図-2A 大井川上流の赤崩上方にみられる無数の線状凹地。曲げトッピングに伴う層理面沿いのずれが線状凹地として地表に表れている。

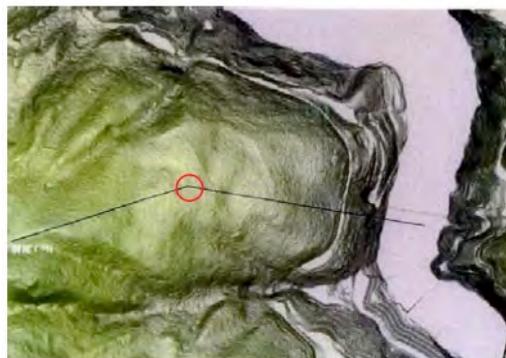
図-3 航空レーザー計測によって作成した陰影図。

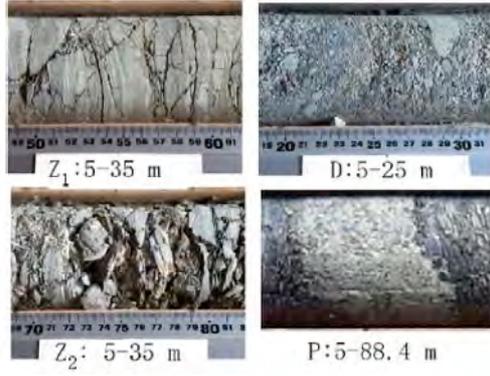
図-4 岩石の破碎の区分（針山岳大，未公表データ）

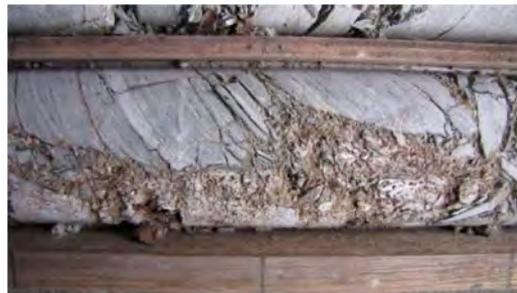
図-5 頁岩が層理面に沿って引き裂かれていく様子。

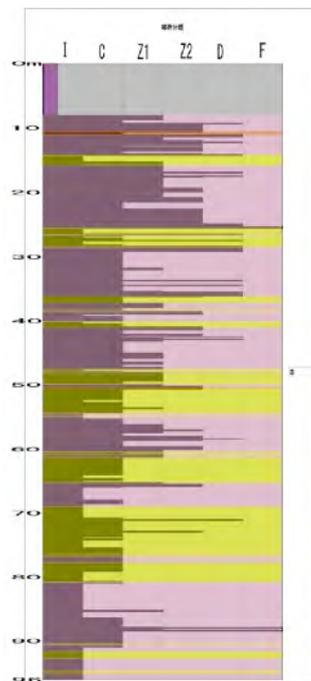
図-6 岩石の破碎程度の深度方向分布（針山岳大，未公表データ）。図-3の斜面中央部○印。

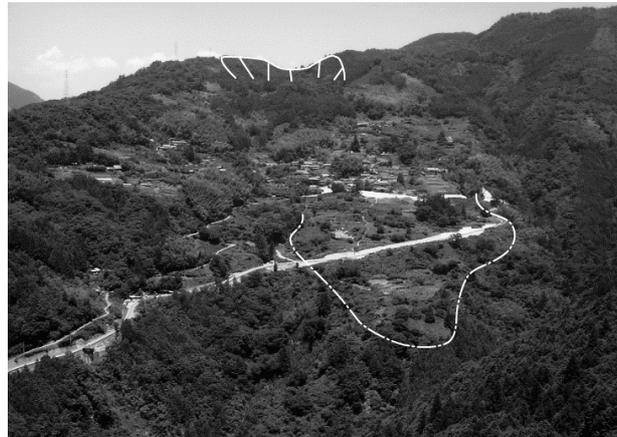
写真-1 地すべり末端が河床より高標高に位置する打木地すべり（高知県吾川郡いの町打木）

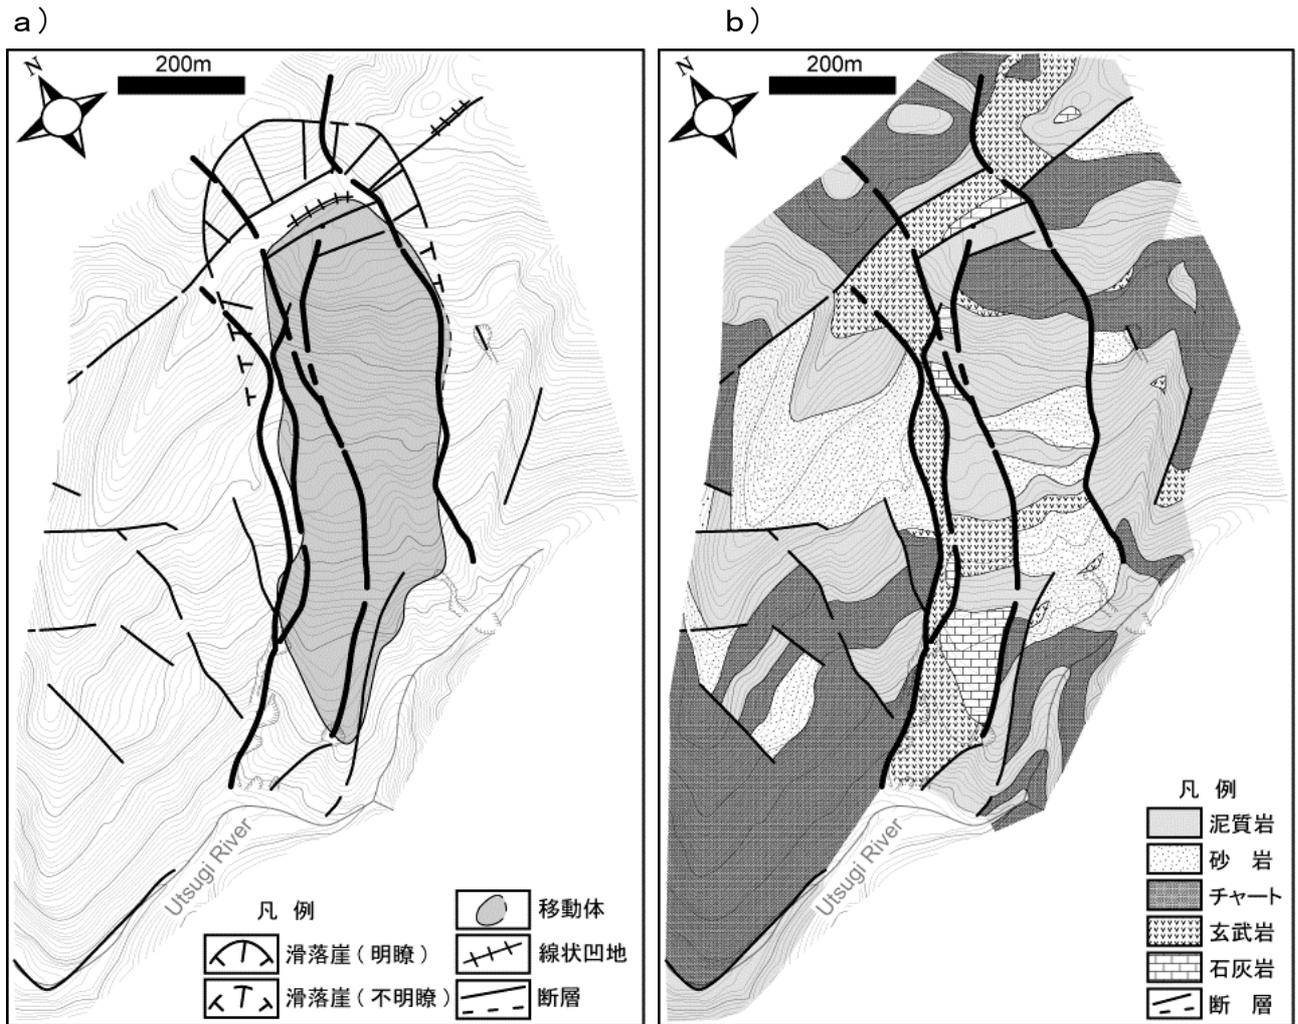
図-1 打木地すべり（a）と周辺の地質（b）（高知県吾川郡いの町打木，田中昭雄原図）

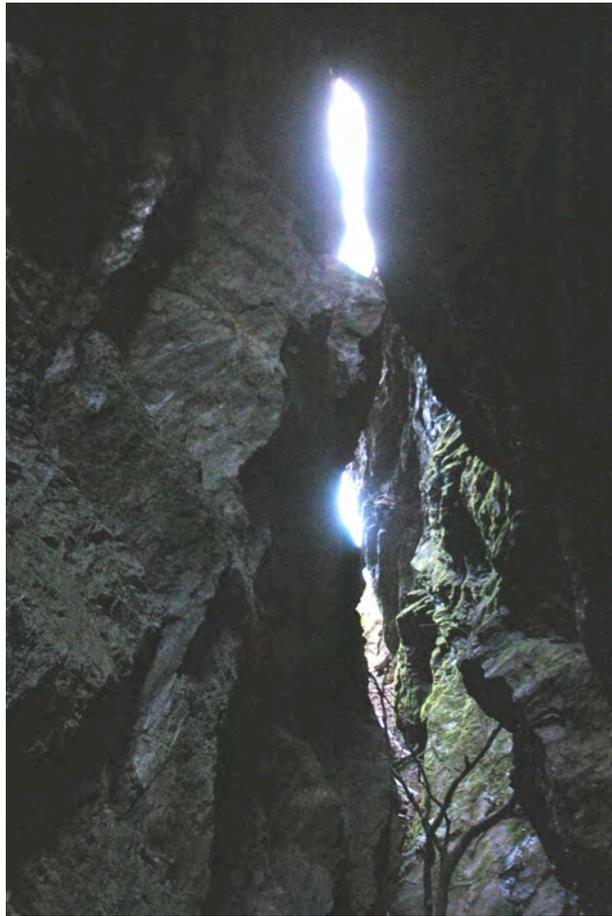
写真-2 尾根の裂け目-大引割- (高知県高岡郡仁淀川町. 裂け目のそこから 30m 見上げて撮影)

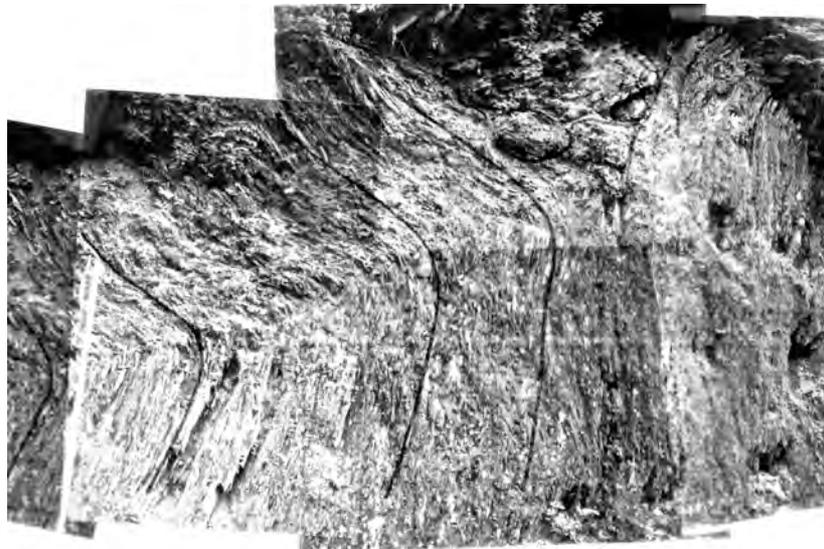
写真-3 尾根の両側への傾動で生じた開口クラック (静岡市安倍川支流関の沢)

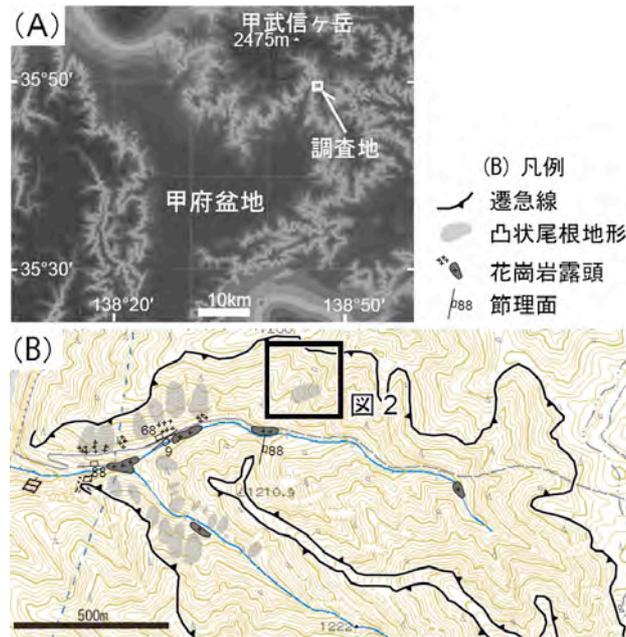
図-1 調査位置図 (A), 調査地周辺の地形・地質 (B).

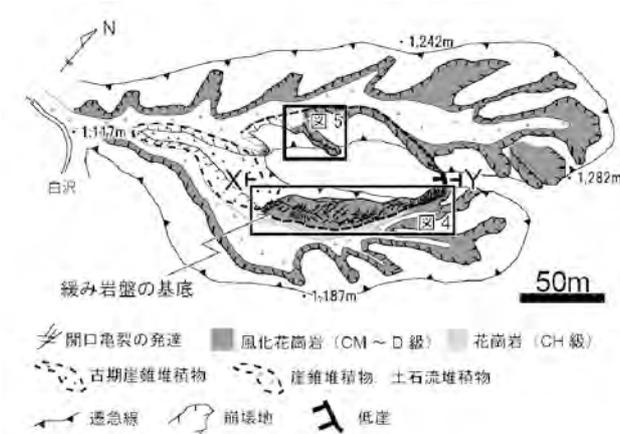
図-2 重力変形体周辺のルートマップ。X-Y: スケッチ図とバランス断面図の測線。

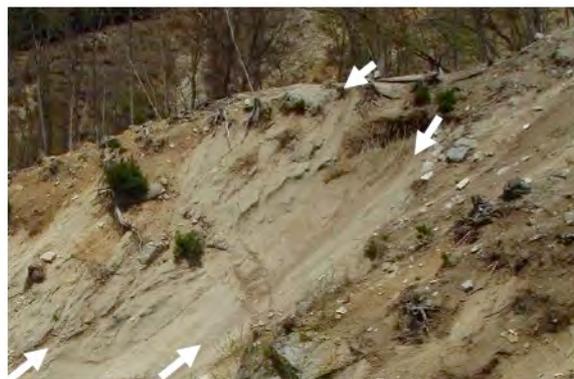
写真-1 区分Ⅱ (頭部) の割れ目。矢印は、碎屑物で充填された割れ目。

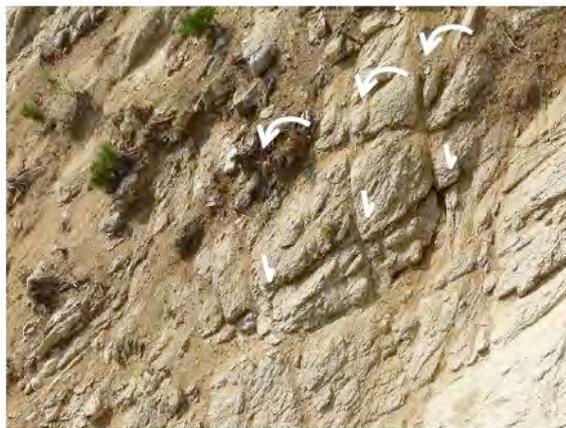
写真-2 区分 IV (末端下部) の岩盤の回転. 位置は図-4 の Loc. A.

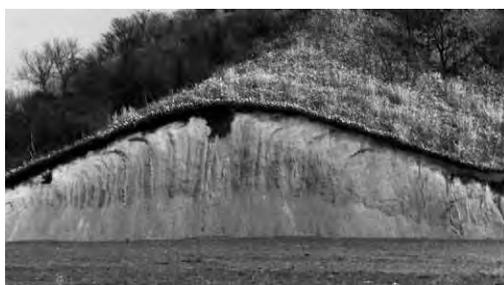
図-1 もともとほぼ直立した地層の表層がトップリングを起こしているが、それを覆うテフラは乱れておらず、運動は終了したように見える。

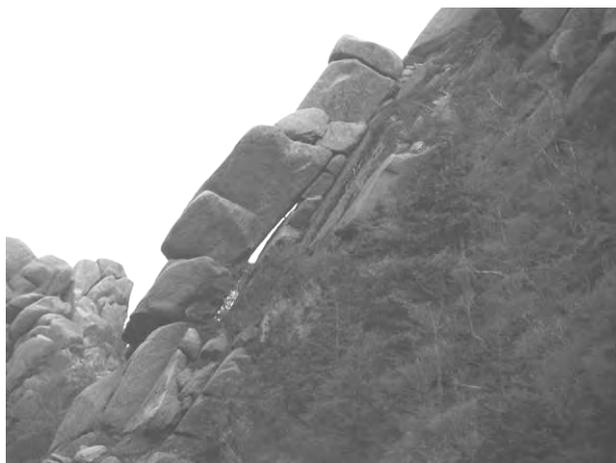
図-2 典型的とおもわれる座屈だが、節理面沿いのすべりにともなうものである。中央の岩塊のたわみは割れ目をともなっておらず、本当にクリープしているかもしれない。三重県御在所岳。地質は花崗岩。
