2007 年新潟県中越沖地震における災害廃棄物の現地調査報告

調査期間：平成 19 年 9 月 18 日（火）～20 日（木）

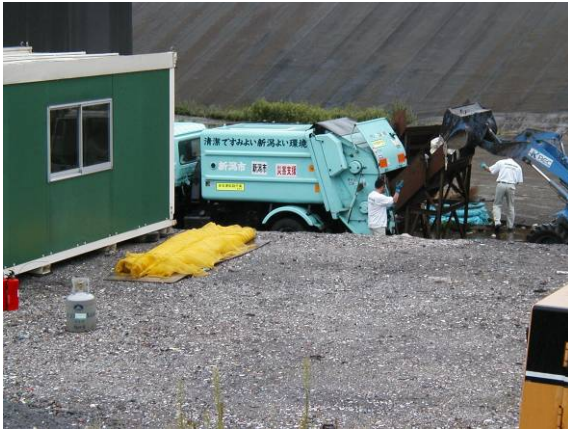
写真－1 最終処分場へ仮置きされた可燃ごみの搬出作業

柏崎市では、クリーンセンターかしわざき（焼却処理施設）が被害を受け、可燃ごみ等は、長岡市など近隣市町村の支援を受けて処理（写真－1）している。なお、現在、煙突の解体工事中（写真－2）であり、仮設の煙突を建て、11月から焼却処理を再開予定とのこと（担当者談）。

50m×100m 程度の小型の一般廃棄物最終処分場（エコグリーン柏崎夏渡）を、生活系ごみ（可燃ごみ）の災害廃棄物仮置き場として使用していた。仮置きしたごみは、随時他の市町村や他県に搬出しており、仮置き期間は数日の模様である（写真－1）。

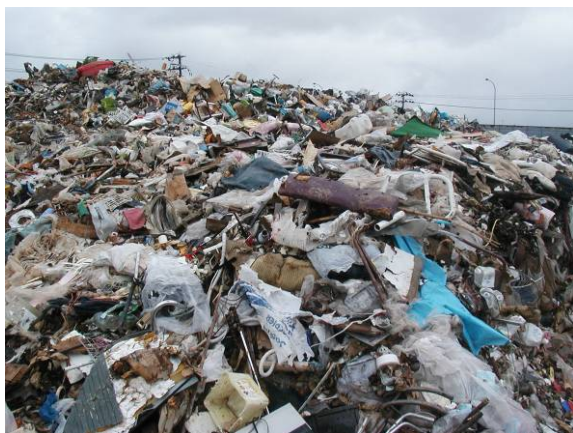
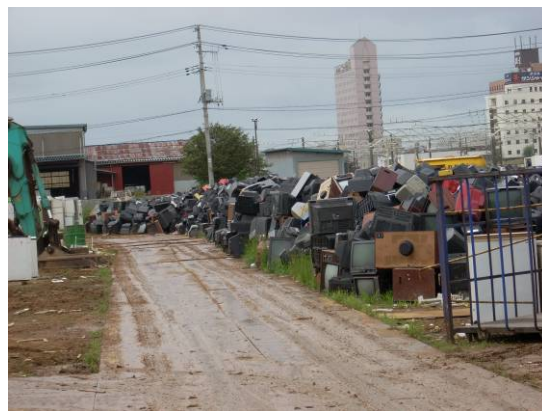
写真-3 不燃ごみを中心とした混合ごみ及び家庭電器の貯留状況

搬入された廃棄物は、家電製品、ソファ類、木製品、瓦、金属類、びん類などに分別して仮置きされていたが、混合貯留（写真－3）されているものもあり、そういったごみについては、今後の分別作業が困難であると予想された。

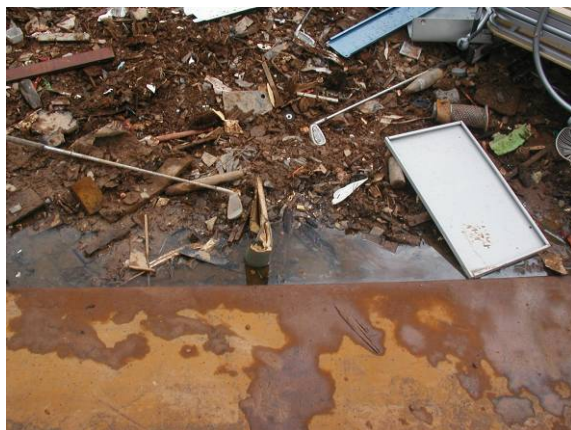
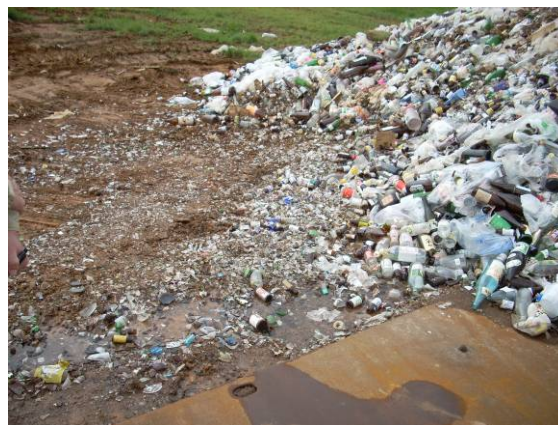
写真-4 貯留ごみ脇のたまり水

また、敷地内には搬入車輛の通路として鉄板が敷設されていたが、廃棄物直下にはシートなどは施設されておらず、廃棄物に接触した雨水の溜まり水が見られた（写真－4）。

この仮置き場内では、水溜りに油膜が認められるところや、茶褐色の油分が漏洩している場所もある。特に、ストーブなどの不燃ごみからは油分が流出していた。

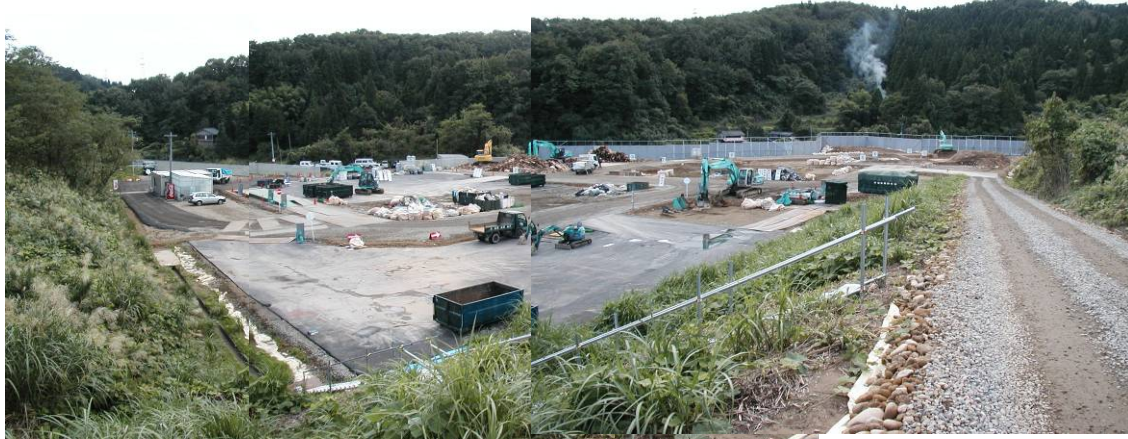
写真-5 刈羽村家屋解体廃棄物仮置き場全景(下段部)

家屋解体廃棄物の仮置き場については、刈羽村大字油田にある民有地（約 2 ヘクタール）を借用して 8 月末より、受入を開始している。（図-1、写真-5）

仮置き場計画地は、刈羽村が民地を借り上げた土取り場跡地で、当初は荒地であったため雑草を表土ごと剥ぎ取った。また、自然的原因による土壌汚染を確認するために剥ぎ取った新たな地表面から表土を採取し、5 地点均等混合試料 2 検体で土壌汚染対策法に基づく第二種特定有害物質(重金属等)の土壌溶出量試験及び土壌含有量試験を行うとともに、下水道法に基づく油分(TPH、n-ヘキサン抽出物質)を測定し、土壌汚染がないことが確認されている。

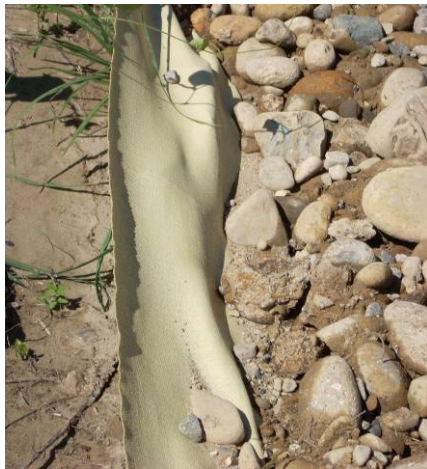
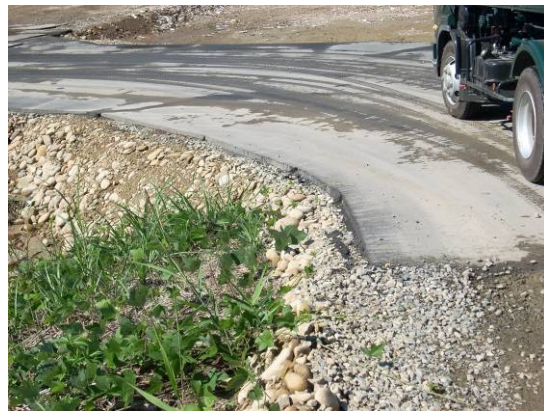
写真-6 仮置き場内のシート+玉石(厚さ 30cm)の部分とアスファルト舗装部分

造成された敷地には、周辺対策としてシート・鉄板・アスファルトを敷設し(写真-6)、散水(写真-7)、及び防音ネットや簡易排水処理設備(写真-8)などを設けていた。なお、環境モニタリングとして水質および大気(アスベスト)の調査も実施している。

当初、別の場所が候補だったが、造成工事を新たに行なわなければならないこと等問題があり、油田に決定した。シートの敷設や部分的にはさらにアスファルトで被覆されていることから、万が一汚染物質が搬入された場合でも、土壌への浸透の可能性は低いと考えられる。ただし、シートは遮水性ではないように見受けられた。

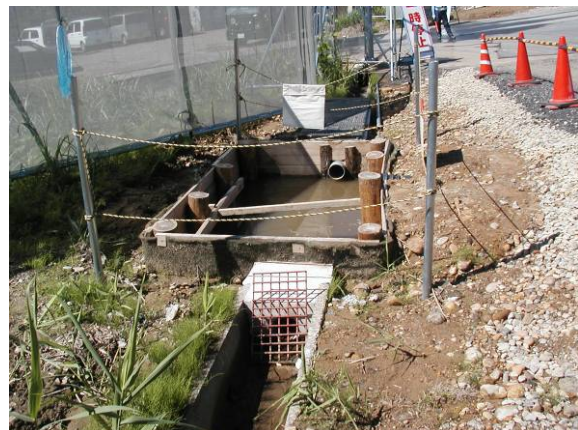
写真-8 簡易排水処理設備

側溝及び簡易排水処理施設(油水分離槽)が設置されているため、油分を含む排水は流出しない。排水は散水と湧水で発生しているようである。ただし、排水は濁りを含んでおり、排出先となっている仮置き場下方の沢水は濁っていた。

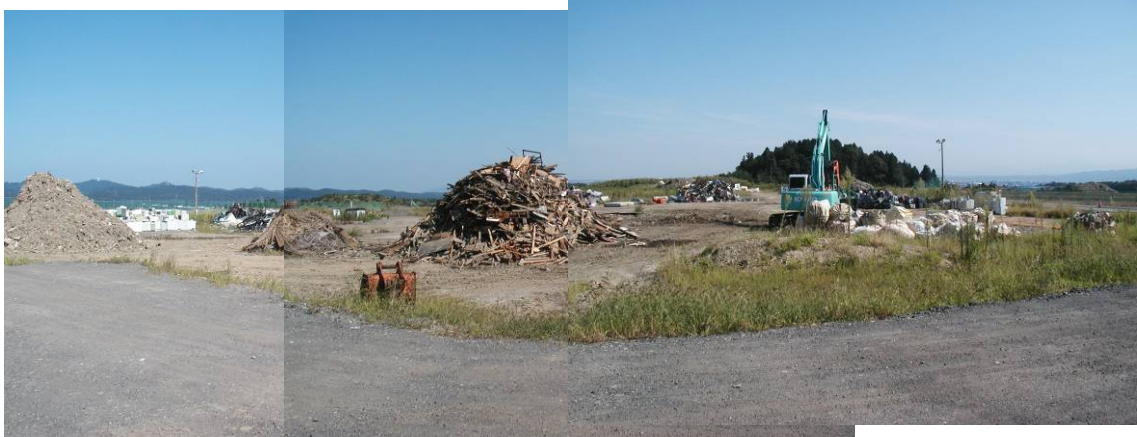
写真－8 長岡市家屋解体廃棄物仮置き場の全景

長岡市では、平成 16 年に発生した新潟県中越地震の家屋解体廃棄物仮置き場（写真－8）を継続して使用しており、今回の震災で発生した家屋解体廃棄物の受入も行っている。なお、仮置き場の施行期間は、中越地震の災害廃棄物向けは本年 12 月まで、中越沖地震の災害廃棄物向けは来年 3 月までである。

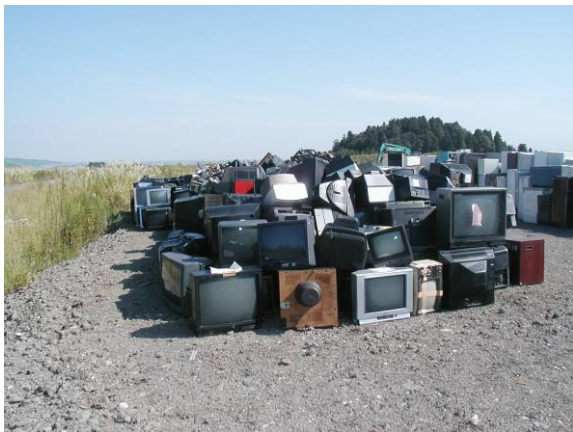
写真－9 仮置きされたテレビ受像器

長岡市でも柏崎市と同様に他の廃棄物と比してテレビ受像器の排出量の多さが目立った。

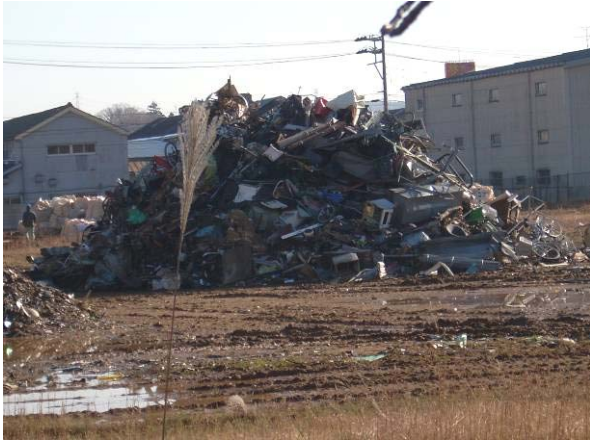
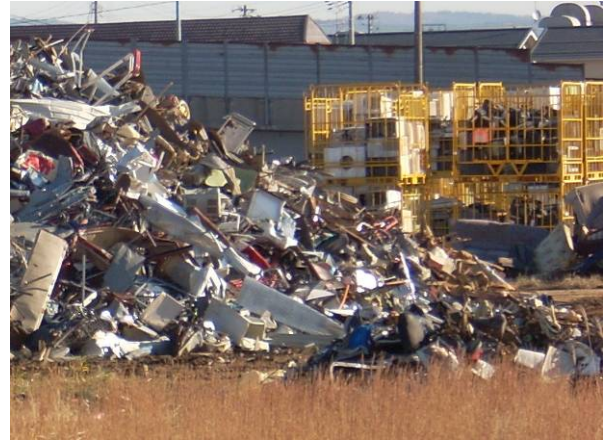
< 柏崎市宝町（コマツ跡地） >

まだ、廃棄物の処理・処分は終わらない状況。

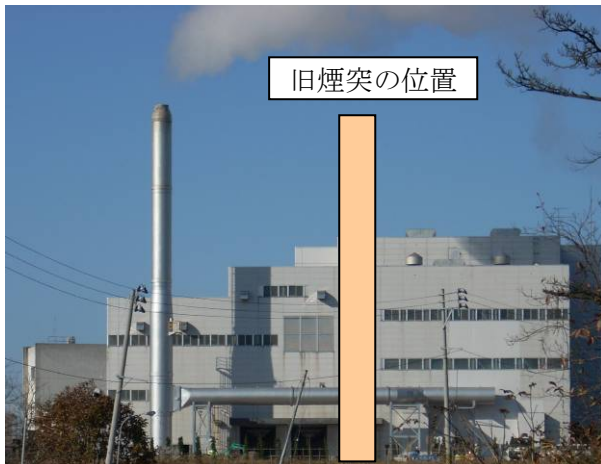
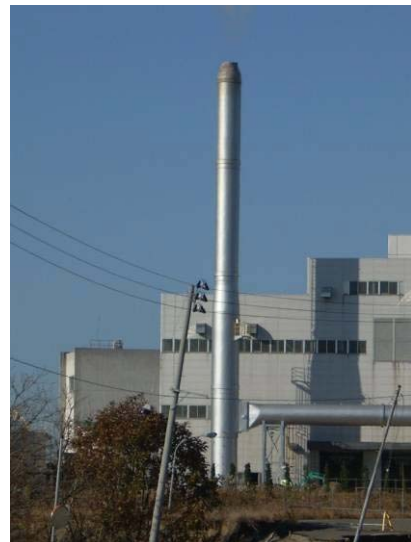
< クリーンセンター柏崎 >

予定通り 11 月より焼却処理が開始されていた。

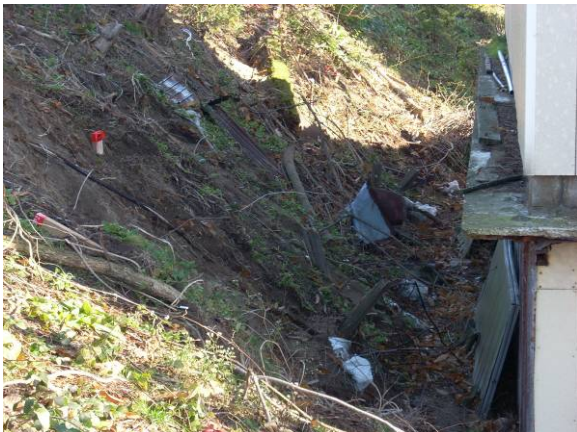
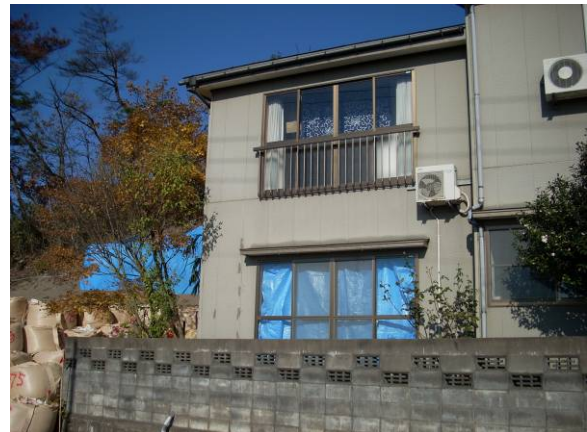
< 柏崎市山本団地 >

被災後半年経った被災家屋の中には修復していないものも目立った

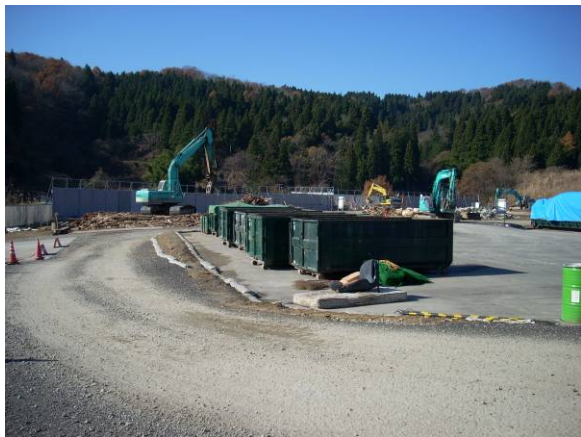
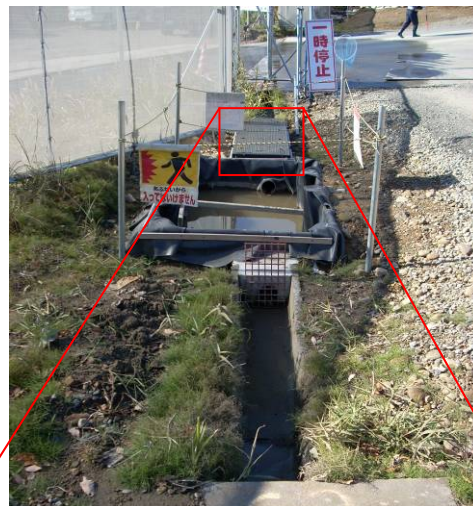
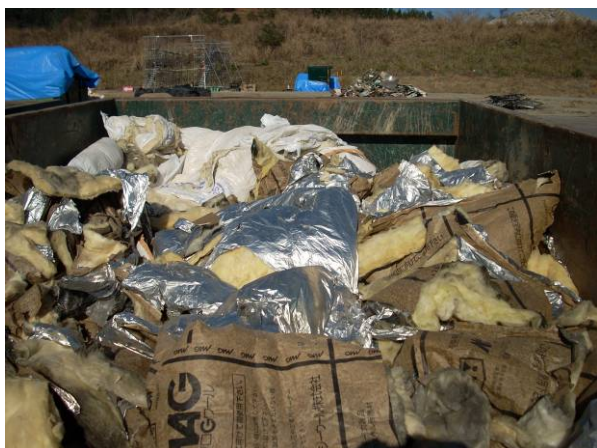
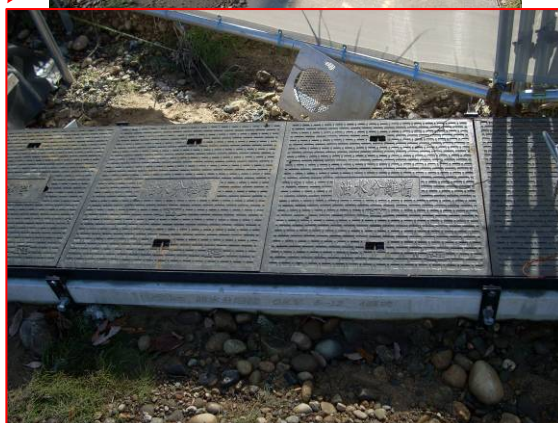
<刈羽村油田の仮置き場>

現在は、一段落しているが、来年の雪解け以降にまた解体廃棄物が増える可能性がある(役場担当者談)。
