# 熊本地震災害調査概要(その1)

2016年熊本地震  
災害調査速報

## 立野周辺の斜面災害

### 日本応用地質学会熊本地震災害調査団斜面災害班\*

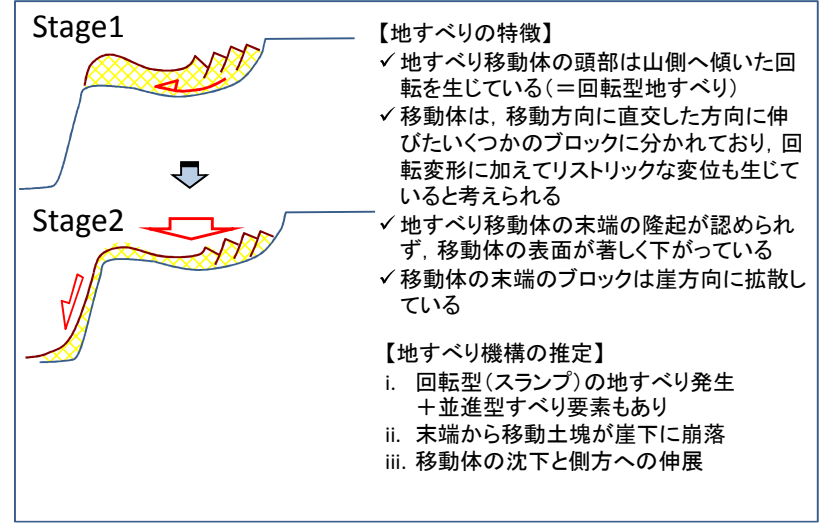
### (2) 立野地区緩斜面の地すべり

立野地区のある平坦地形の端部の緩斜面で回転型すべりが発生した。滑落崖は長く伸びた開口クラックの一部であり、移動土塊の末端は河岸の急斜面から川へ崩落している。そのため地すべり移動体が沈下している。滑落崖では盛土と考えられる粗粒岩塊を含む不均質な土砂が分布している。

地すべり頭部は移動土塊のブロック表面が山側に傾いているが、移動体下部ではブロックが拡散している。

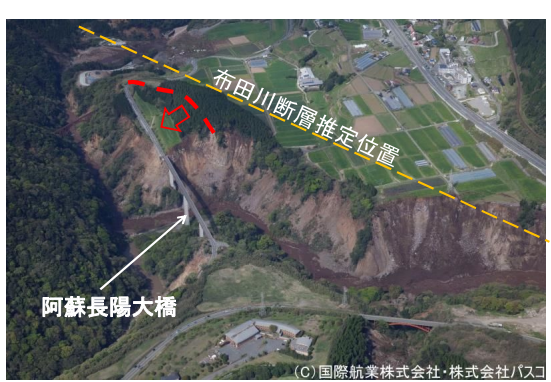
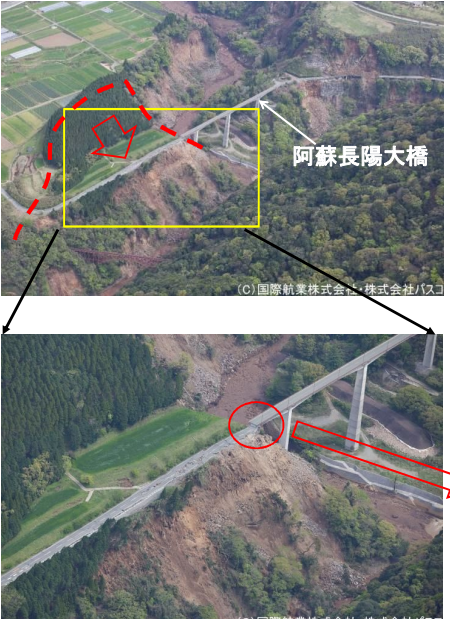
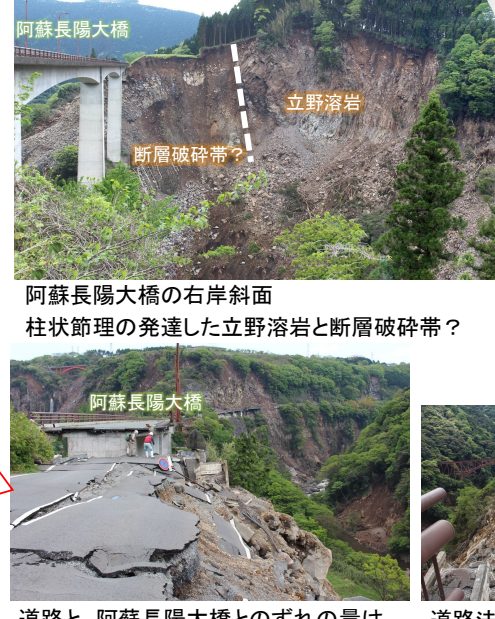
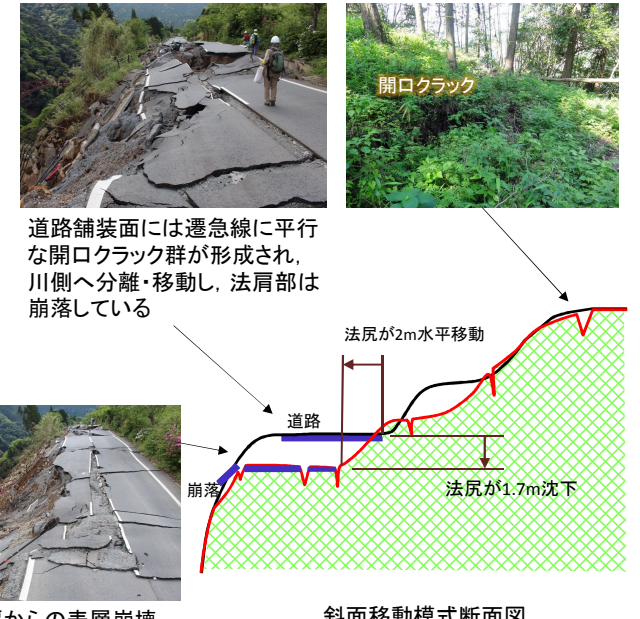
### (3) 阿蘇長陽大橋右岸斜面の斜面移動

阿蘇長陽大橋の右岸斜面は稜線から遷急線直下までの斜面が重力方向へ移動した。遷急線上にある道路面は、長陽大橋からのずれとして、水平方向で2m川側へ移動し、上下方向で1.7m沈下している。布田川断層は移動斜面の背後をとる。
