# 令和6年能登半島地震により発生した 大久保崩壊の地形・地質的特徴

- 2024年能登半島地震で発生した最大の崩壊である「**大久保崩壊**」について、**地形解析と現地踏査から崩壊メカニズムの検討**を行った。

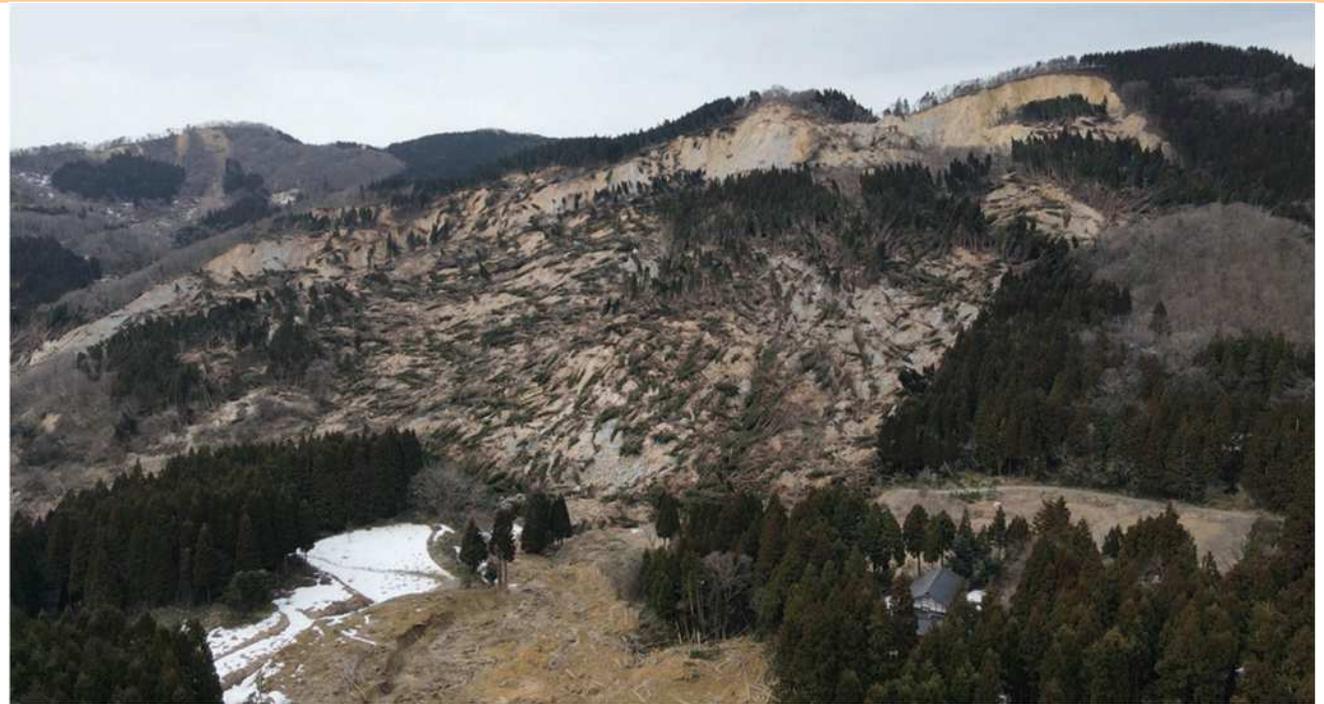
大久保崩壊の全景

(2024年2月15日 佐藤昌人氏撮影)

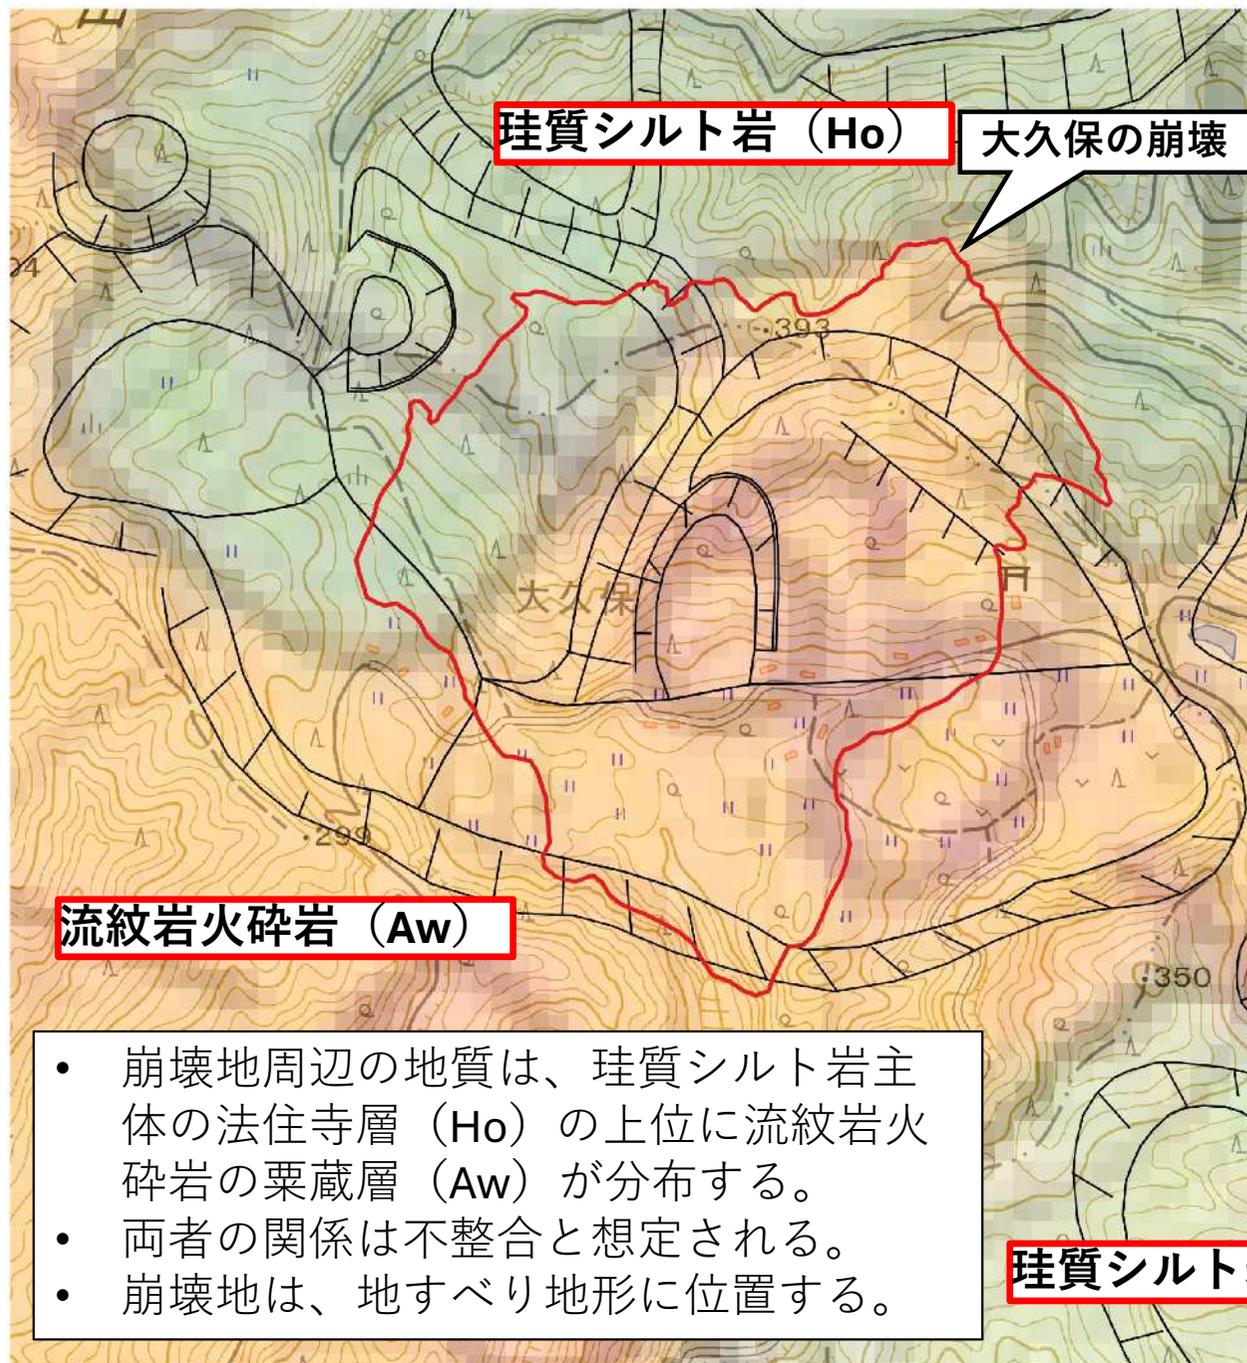
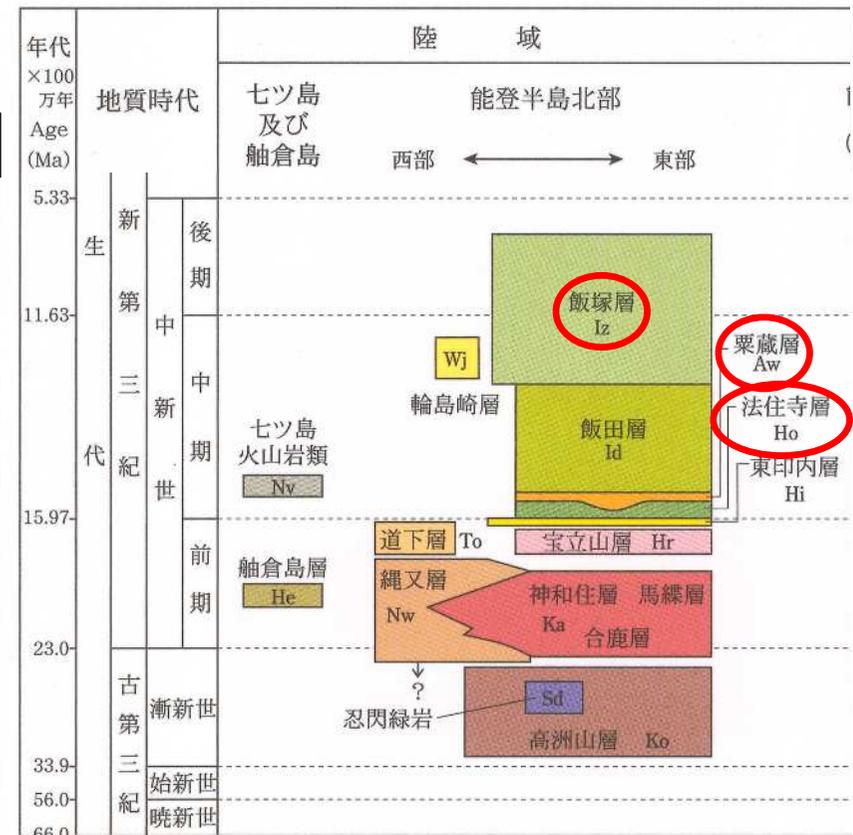
- 崩壊地周辺の地質は、珪質シルト岩主体の法住寺層 (Ho) の上位に流紋岩火砕岩の栗蔵層 (Aw) が分布する。
- 両者の関係は不整合と想定される。
- 崩壊地は、地すべり地形に位置する。

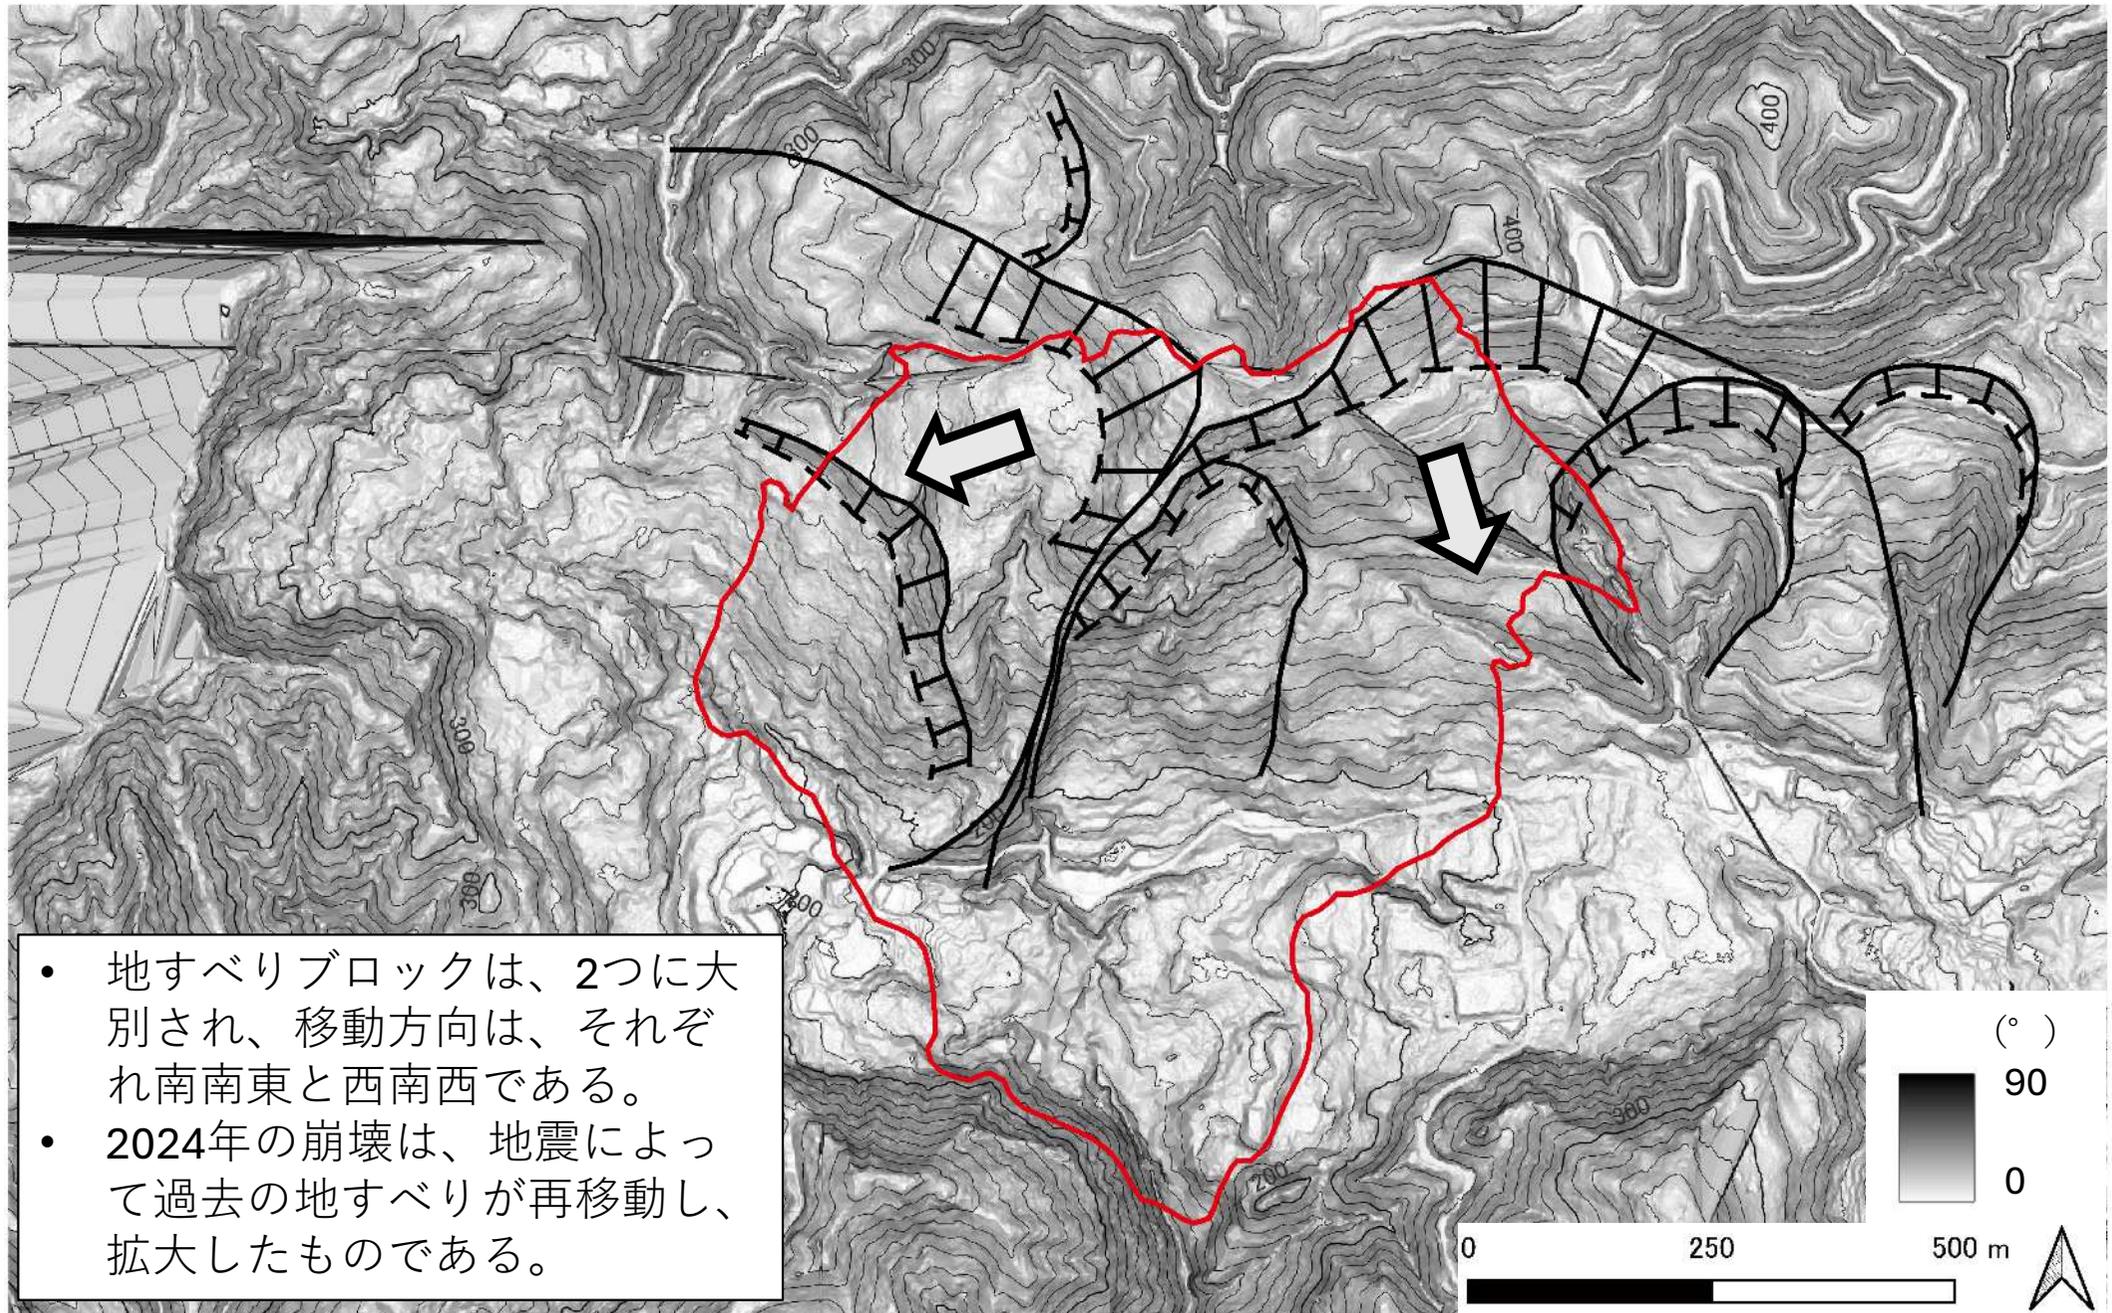
- 崩壊前の傾斜図から判読した地すべり地形を下図に示す。

\* 傾斜図は、石川県が実施した「令和2年度 森林情報整理業務」(1m間隔)より作成。一部、データ不備の箇所あり

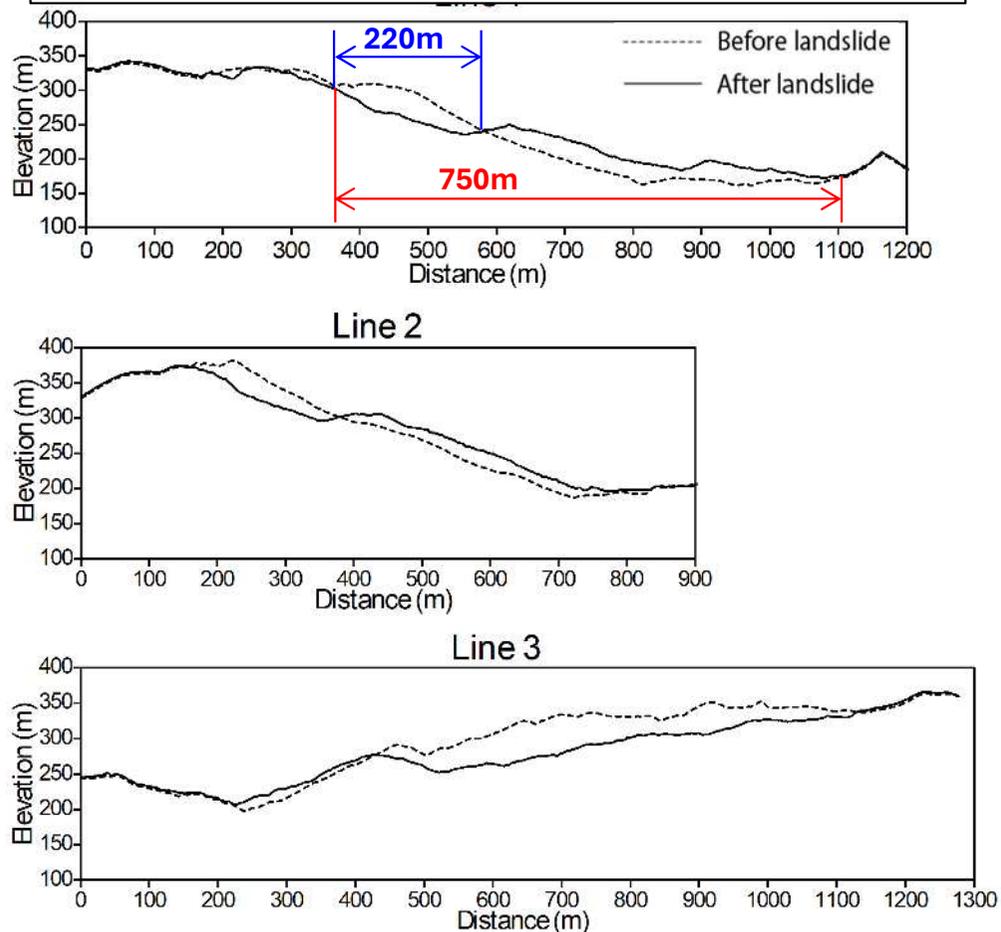
- 最大侵食深さは約70m、最大堆積深さも約70mであった (右図)。
- 主要な崩壊の長さは220m、流動距離は750m、見かけの摩擦角は $14^\circ$ と流動性が高い崩壊である (左図 Line1)。

崩壊前後の断面図 (縦横比は1:1)

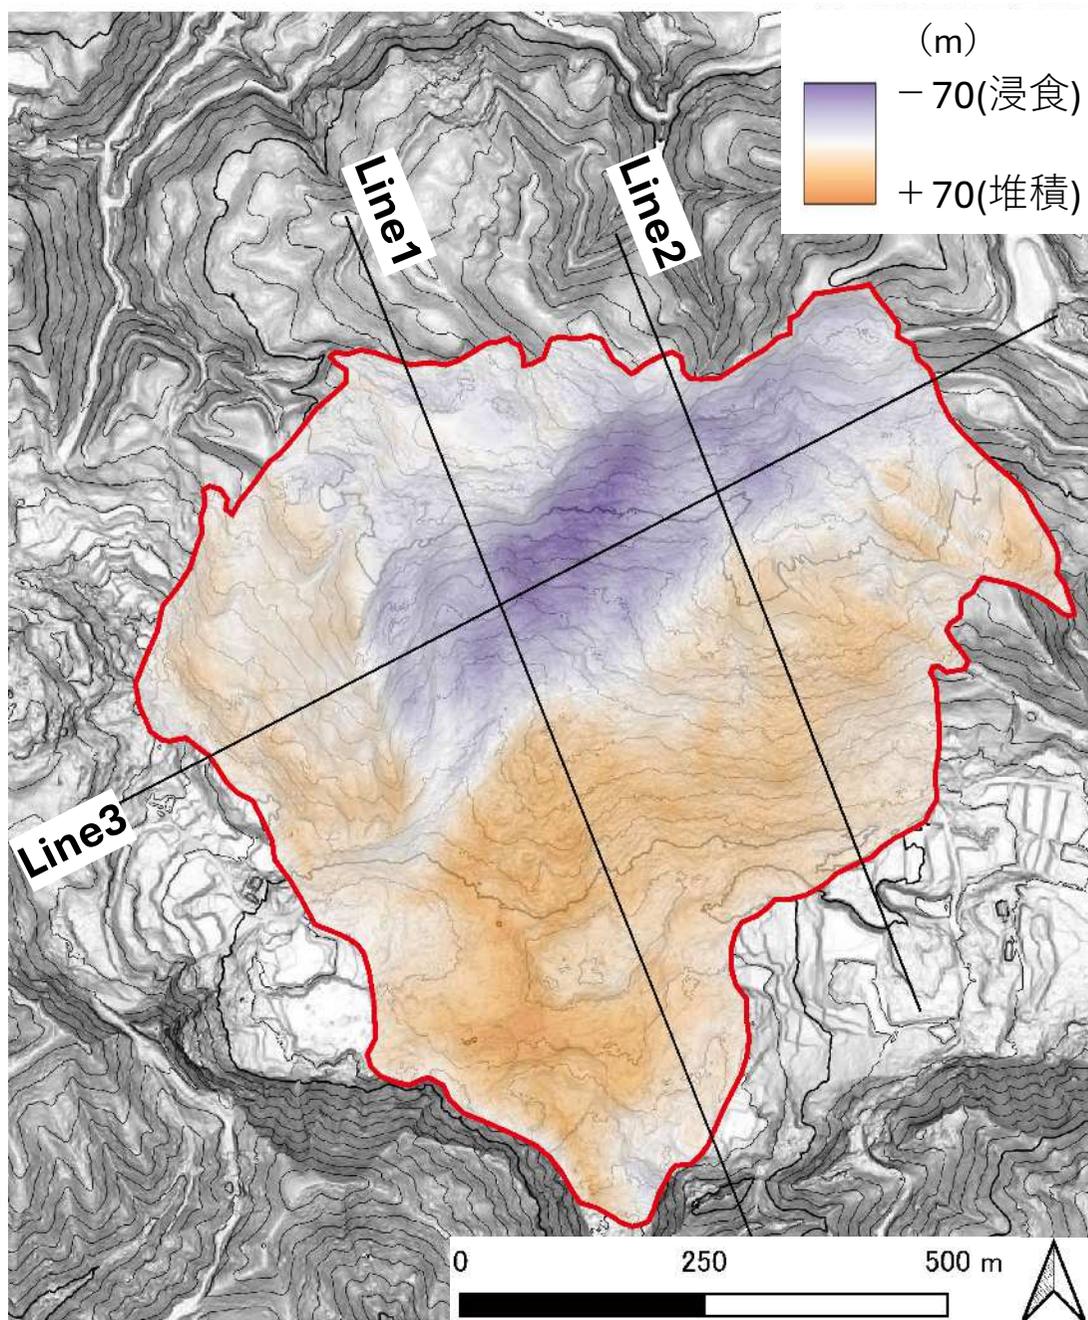
崩壊前後の差分図

\* 崩壊前のDEMは、石川県が実施した「令和2年度  
\* 崩壊後のDEMは、国土交通省北陸地方整備局提供

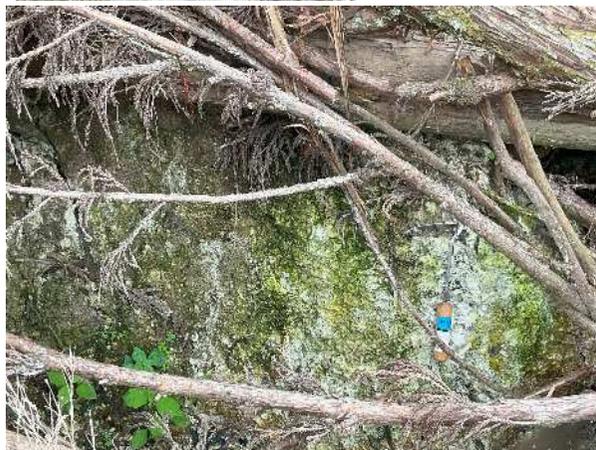
**すべり面と想定される凝灰岩(不動)**

\* 難透水層と想定される。

➔ 室内透水試験を実施予定

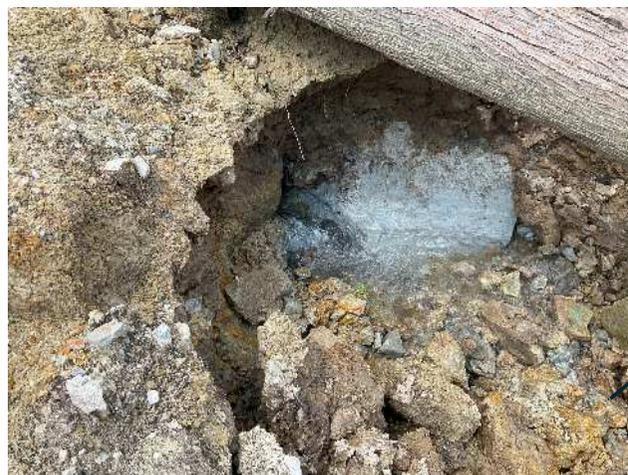
**湧水箇所**

すべり面と想定される凝灰岩の  
転石の脇から湧水が噴出

➔ 水質分析を実施予定

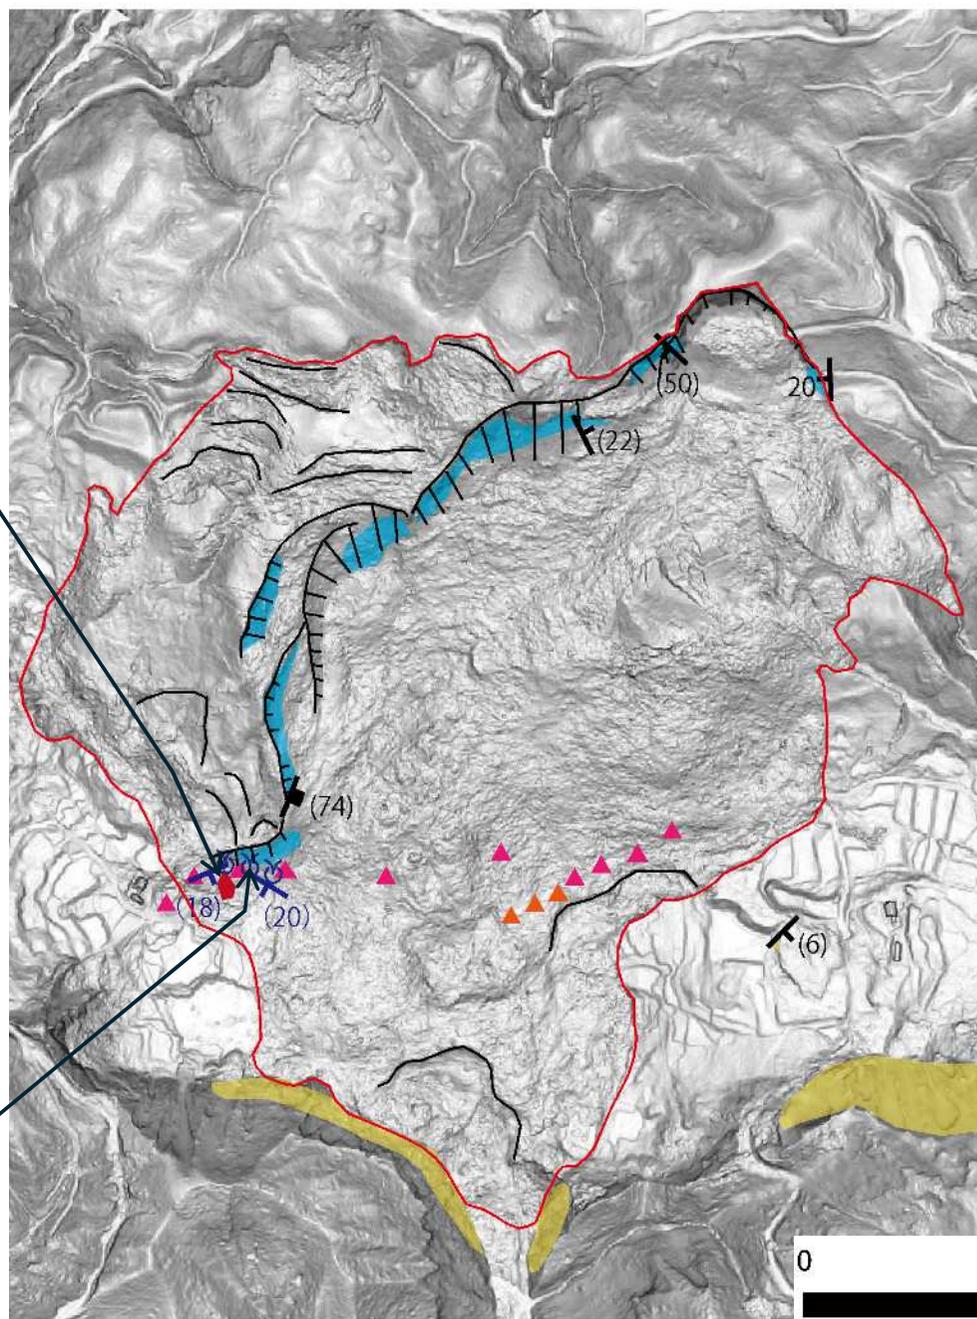
ルートマップ

\* 基図は、崩壊後のDEM (国土交通省北陸地方整備局提供 (1m間隔)) から作成した傾斜図

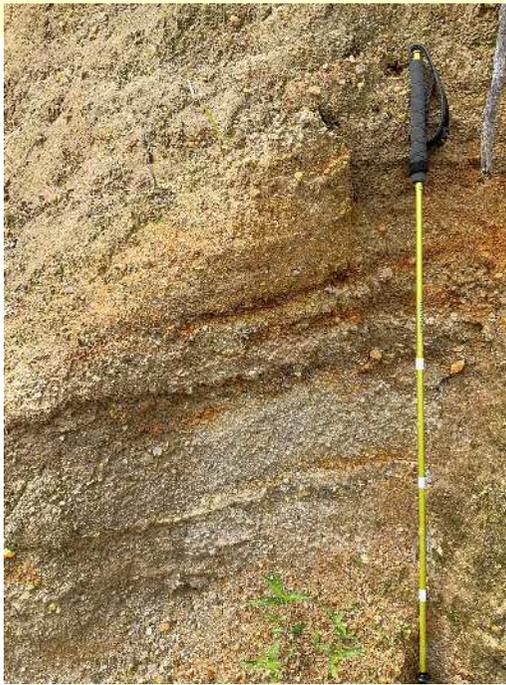
栗蔵層の流紋岩質堆積物  
層理構造が発達する

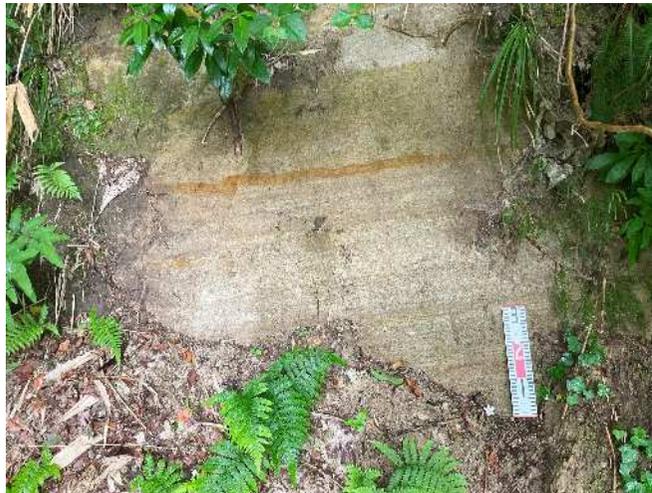
栗蔵層の流紋岩質堆積物  
層理構造が発達する

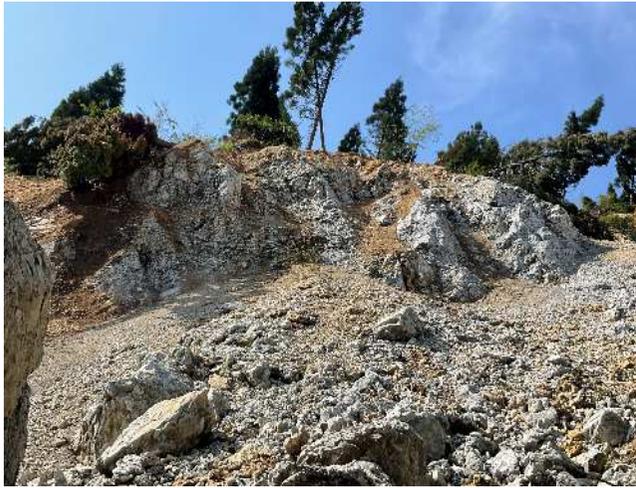
**クリープ岩盤**

滑落崖に露出した珪質シルト岩のほとんどは、変形している

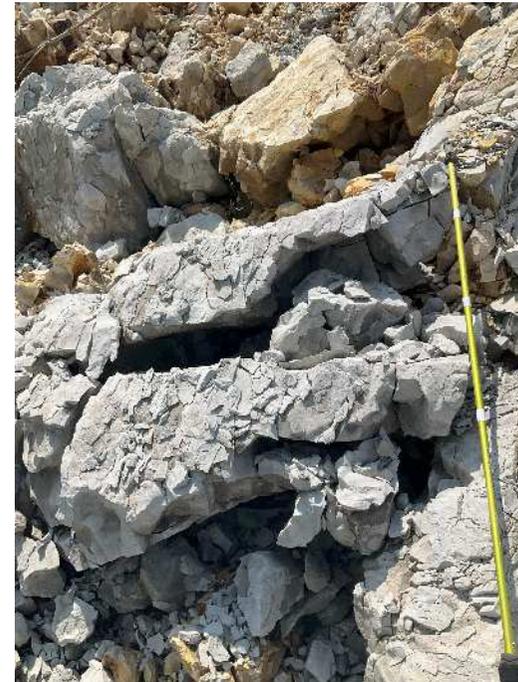
**法住寺層の珪質シルト岩**

スレーキングしやすい特性をもつ

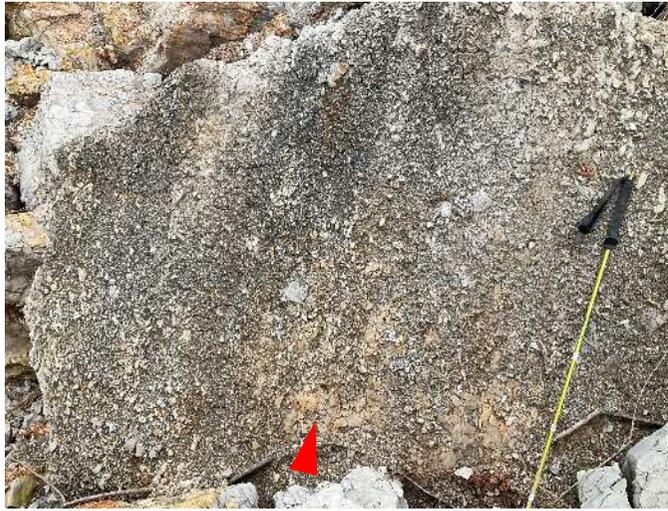
**すべり面と想定される転石**

珪質シルト岩表面のスリッケンラインと想定される線構造。3cm程度の固着した岩片層が形成されている。

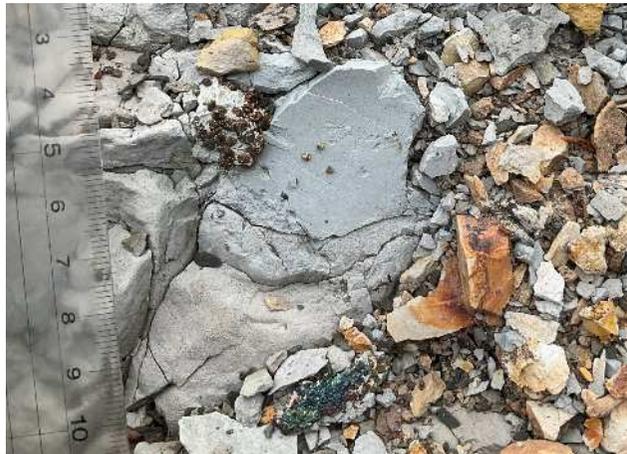
**固着した岩片層に含まれる鉱物**  
黄鉄鉱と想定される鉱物が形成されている。

→XRDで分析予定。

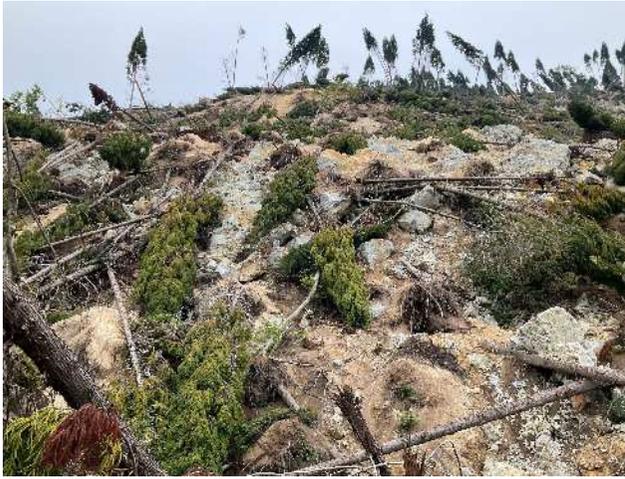
連続的に分布する凝灰岩の転石  
崩積土の末端付近に、帯状に凝灰岩の転石が分布する。  
➡すべり面が地表に露出したと想定

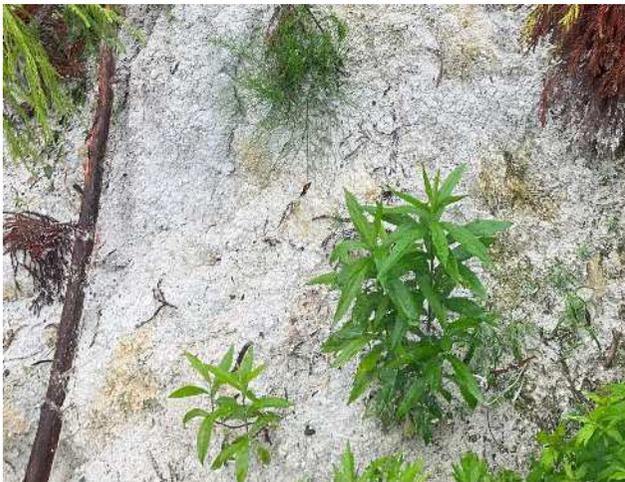
凝灰岩の拡大写真  
P.8の凝灰岩と同じと想定

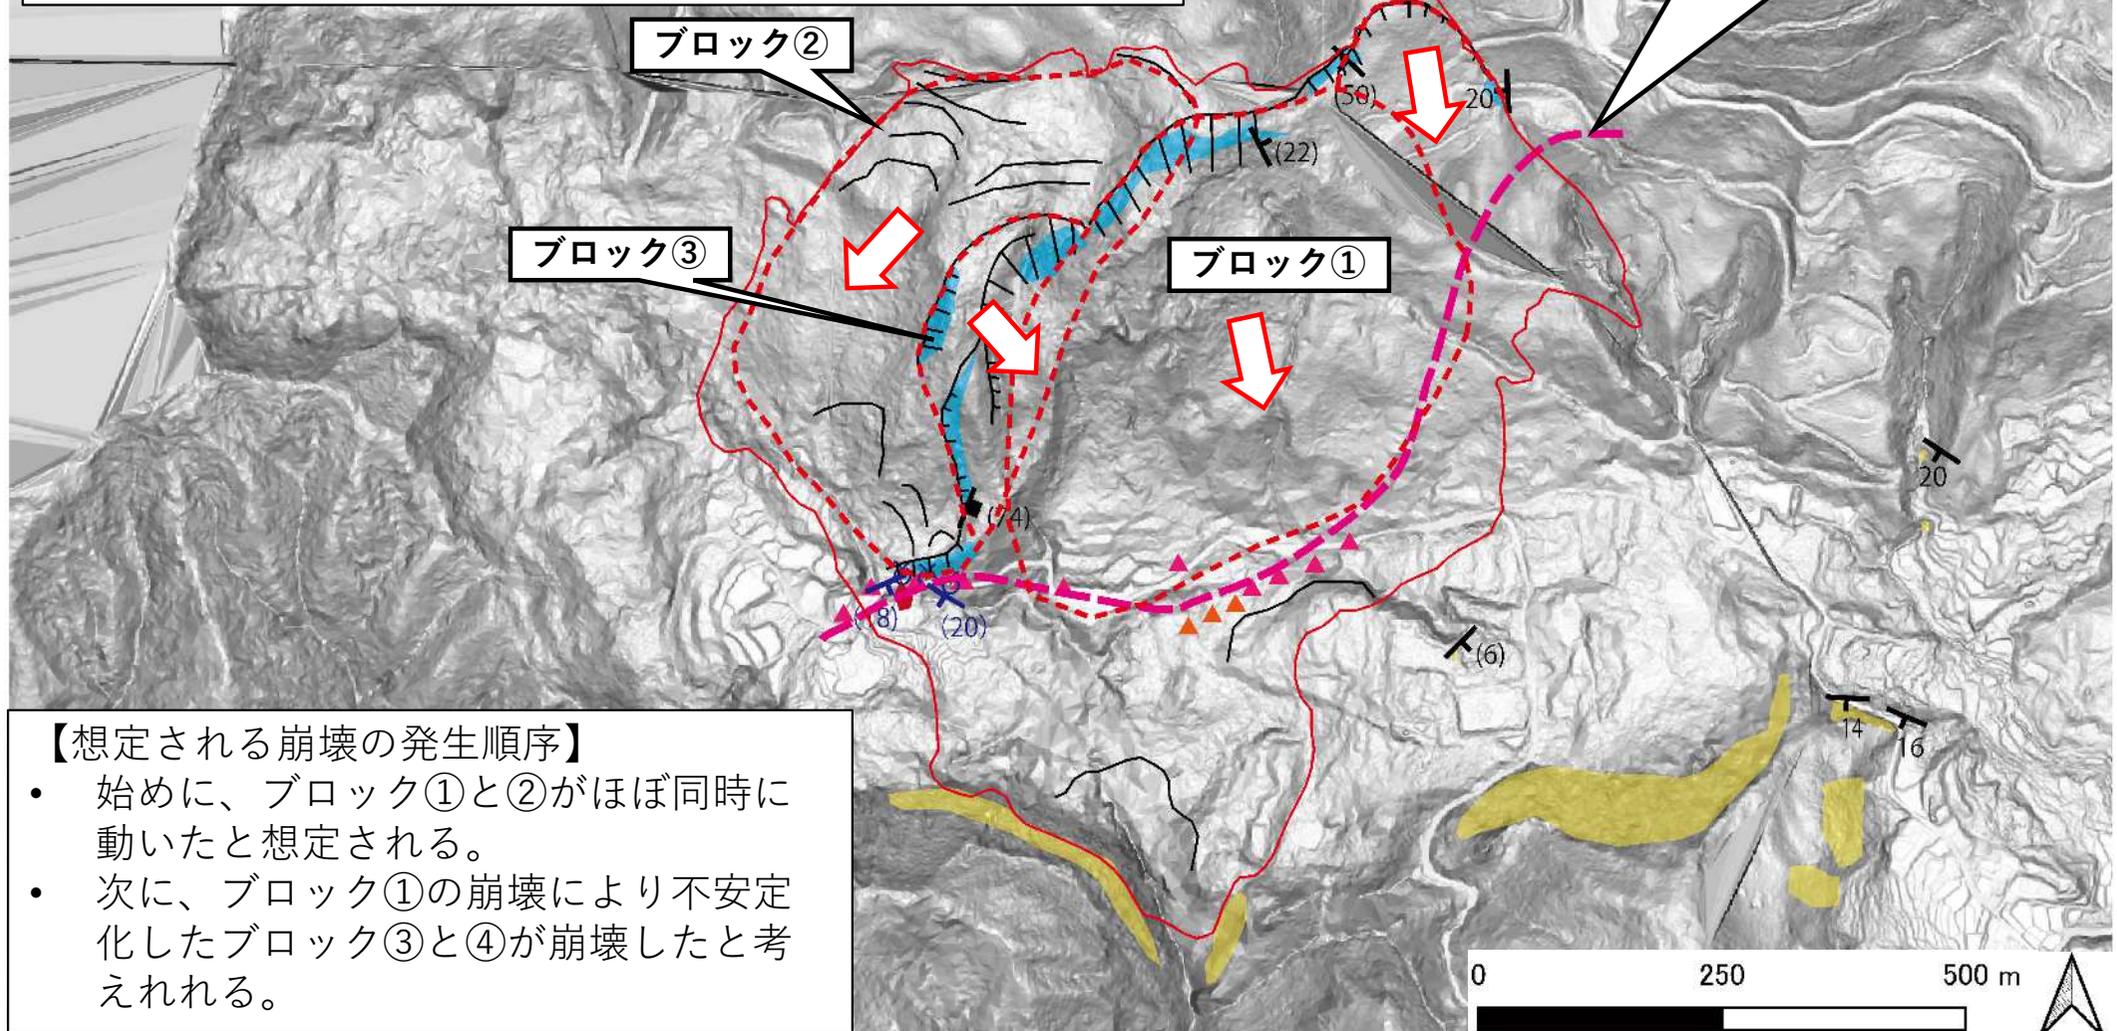
- 微地形判読、崩壊前後の差分図解析、現地踏査、断面図解析（次ページ）、から想定した結果、大久保の崩壊は少なくとも4つのブロックに区分できると想定した。
- ブロック①、③、④は、既存の一つの地すべり内の再滑動である。
- ブロック②は、別の地すべりの再滑動である。

2024年の崩壊のブロック  
(崩壊前のLP背景図に使用)

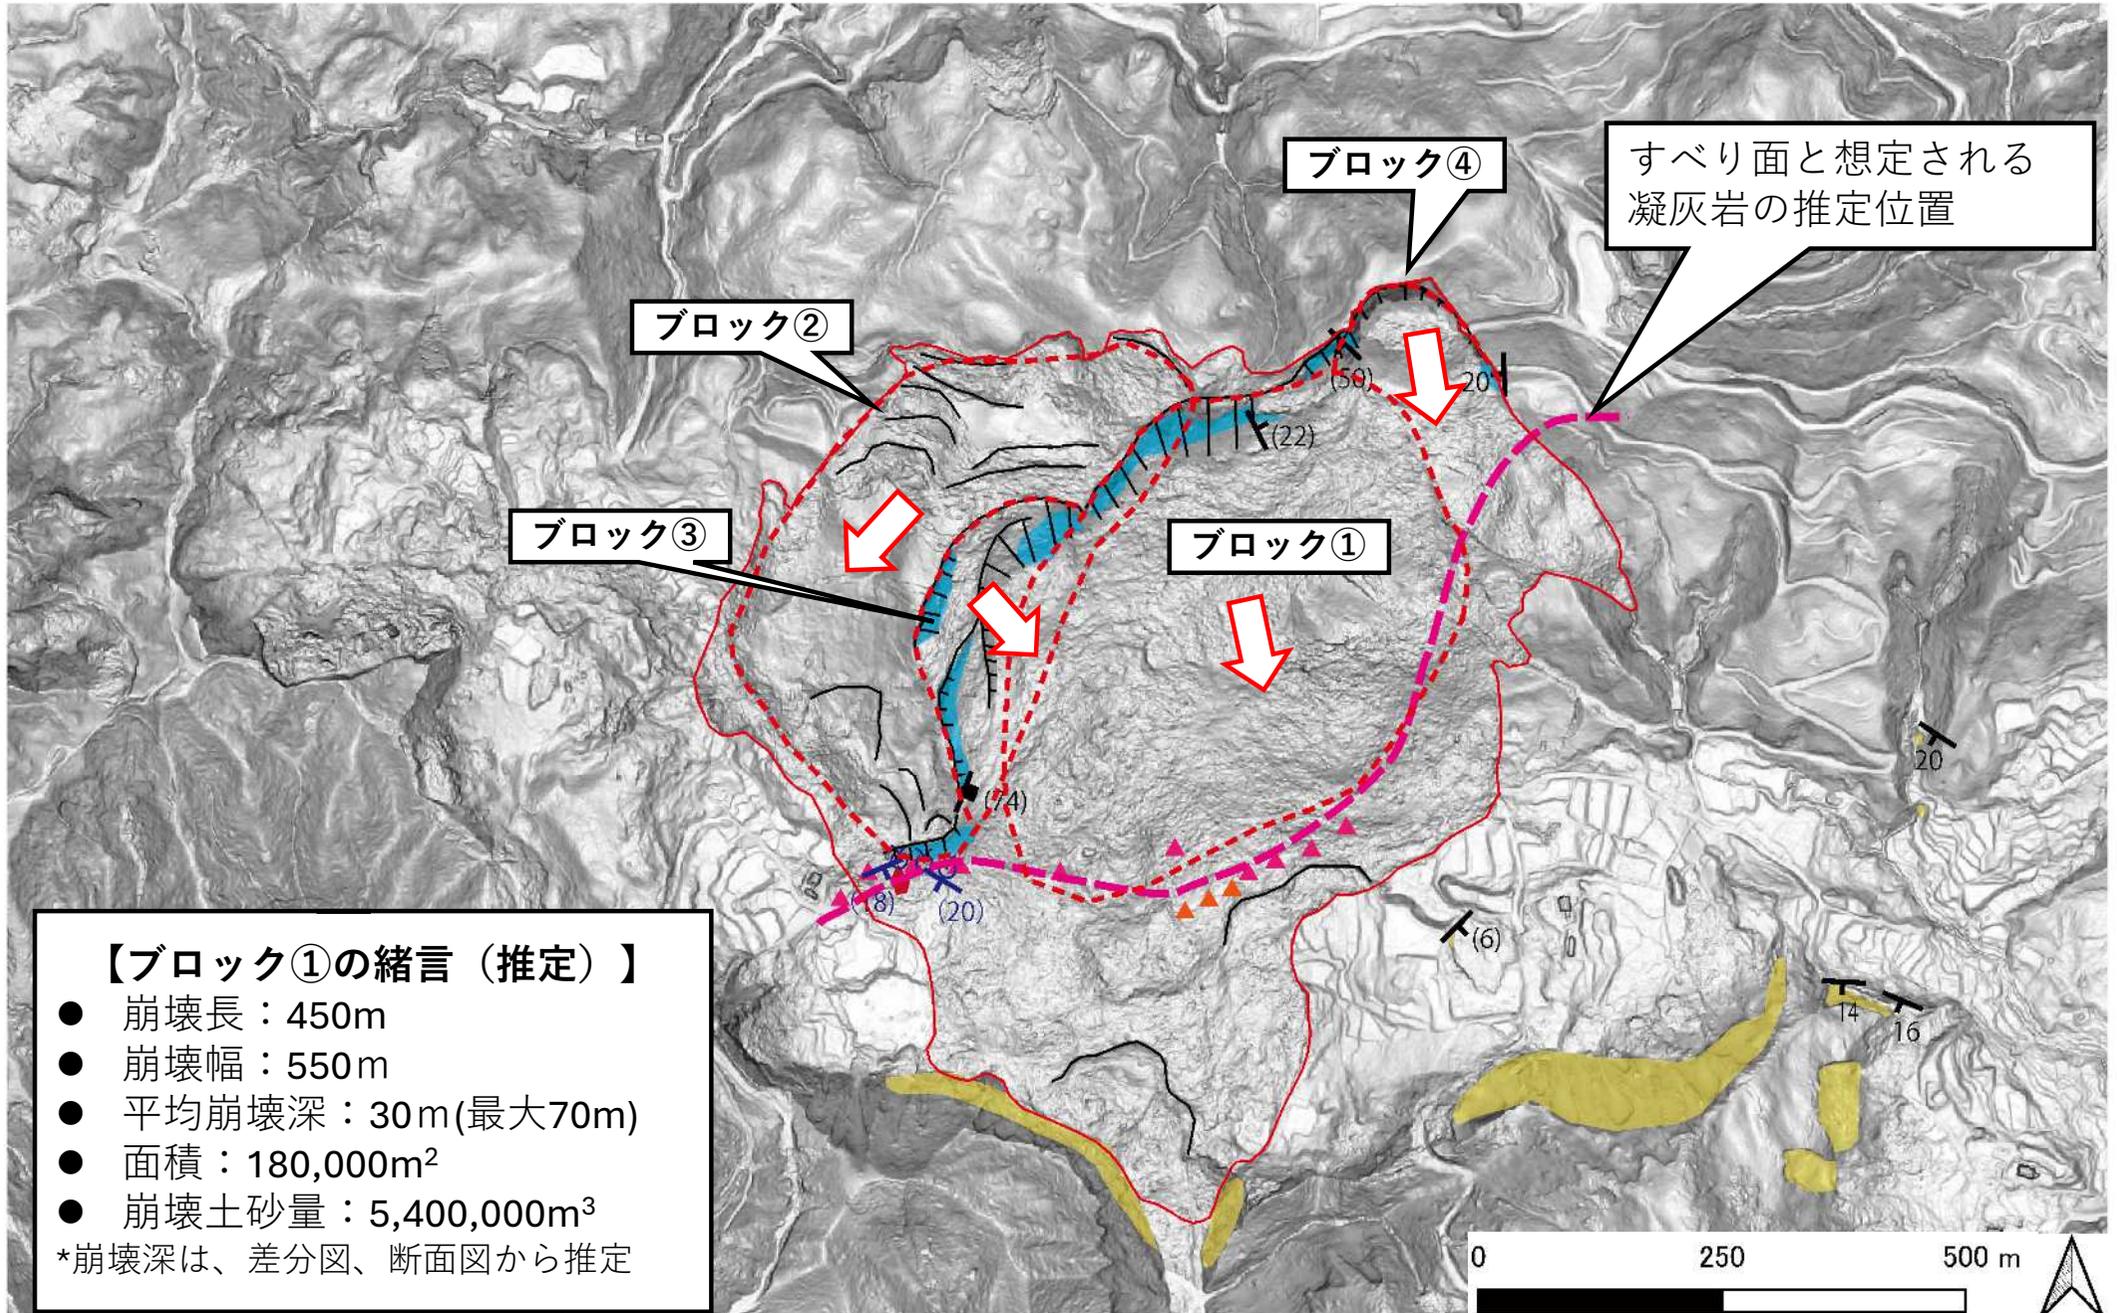
2024年の崩壊のブロック  
 (崩壊後のLP背景図にに使用)

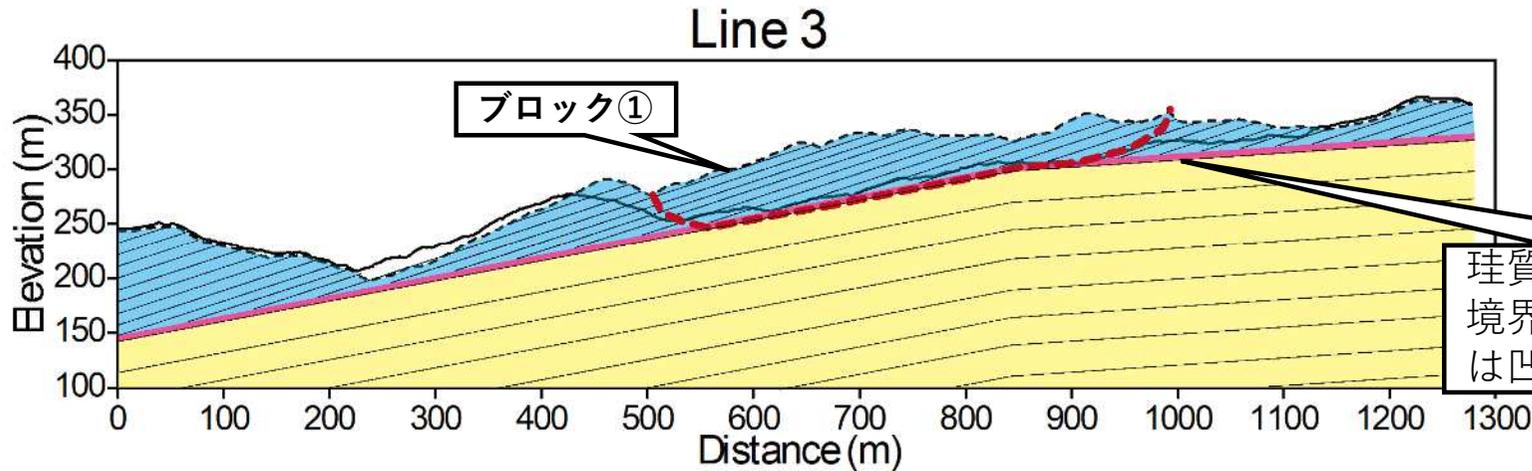
珪質シルトと流紋岩質堆積物の境界は不整合のためため、実際は凹凸がより顕著な可能性あり。

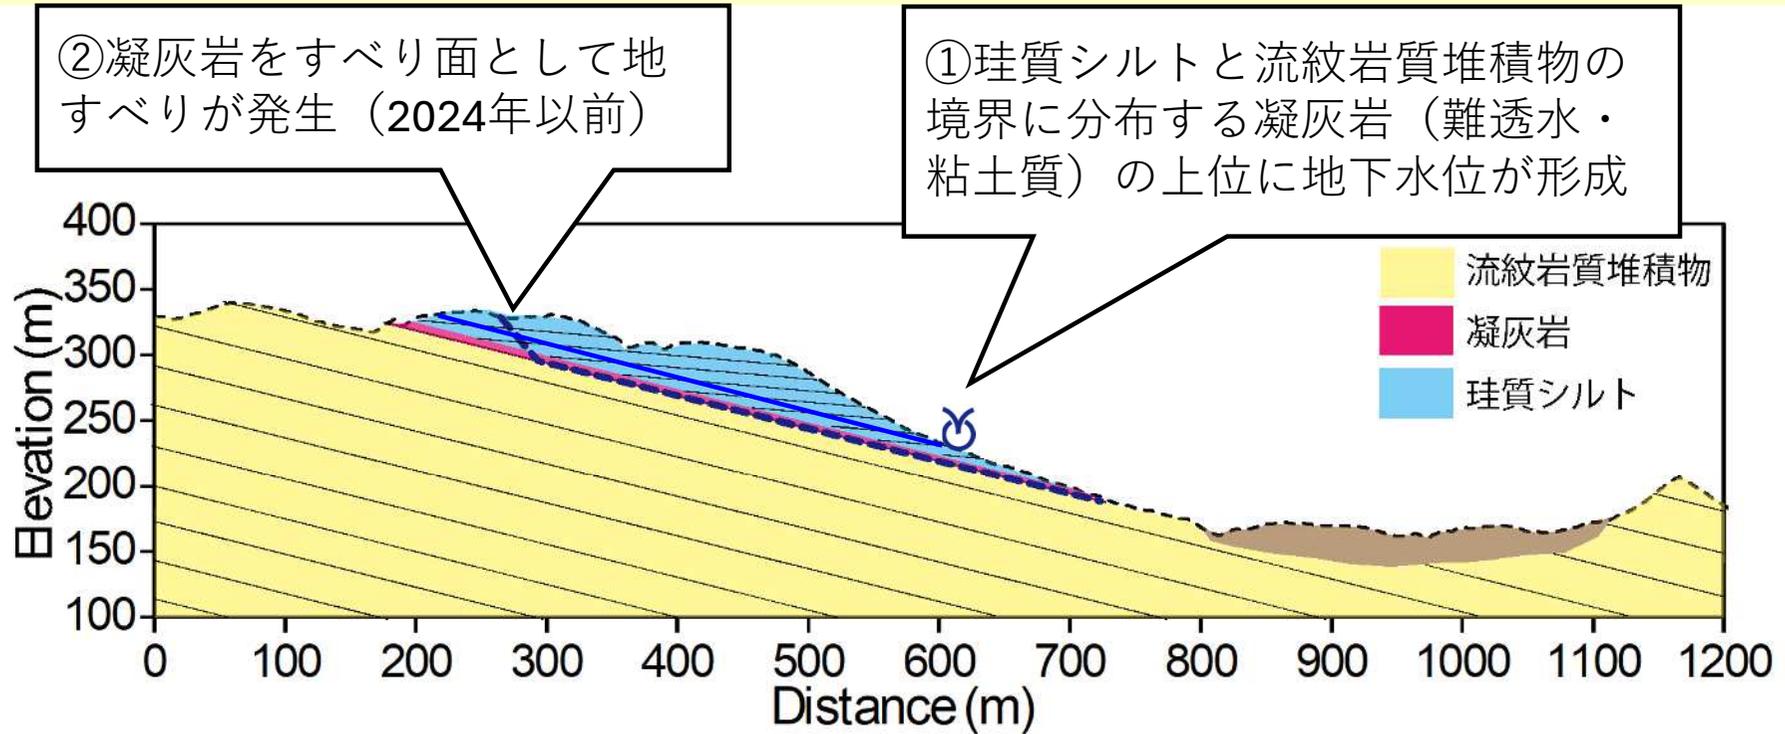
2024年の崩壊前の断面図

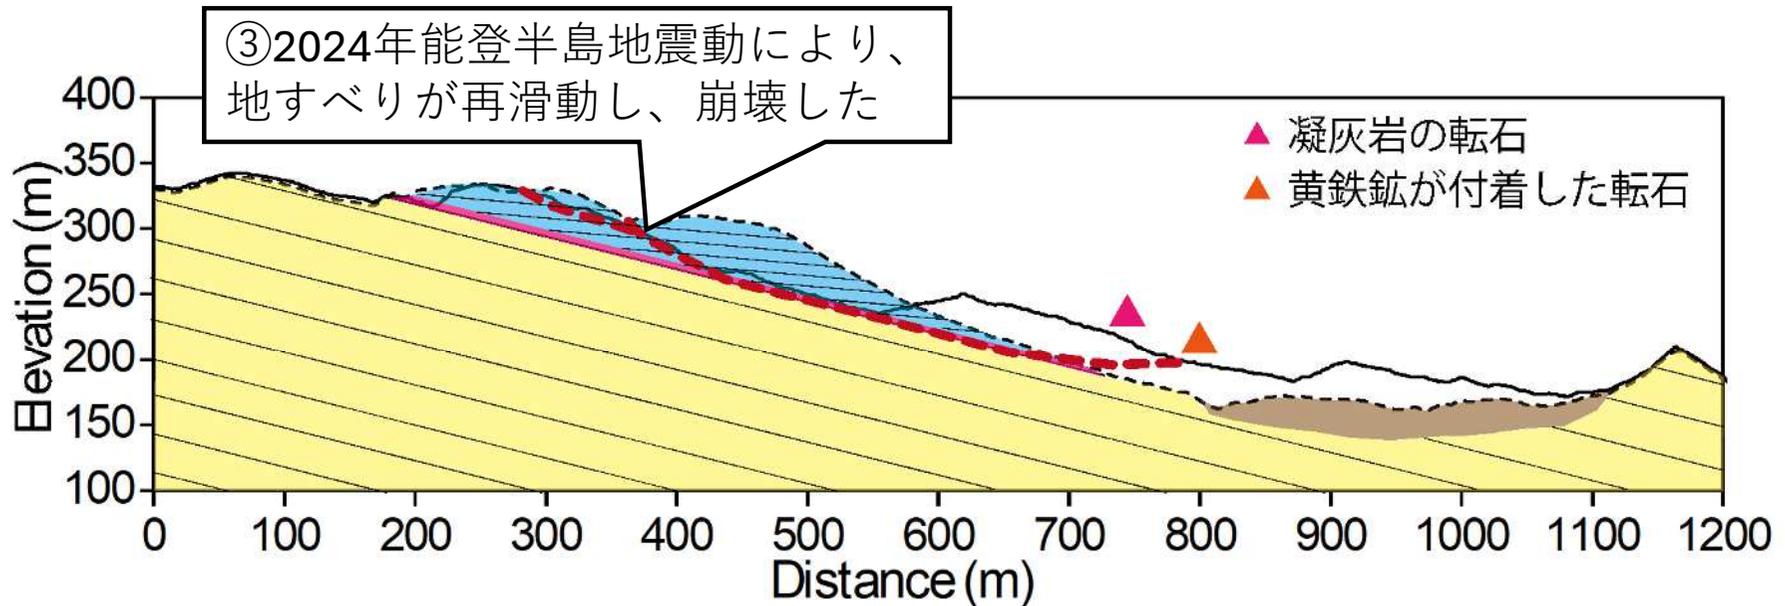
2024年の崩壊後の断面図
