令和6年能登半島地震災害調査団

災害地質WG先遣隊の調査結果

災害地質WG先遣隊の現地調査概要

主要な調査対象候補箇所の概況把握および詳細調査計画立案のための情報収集

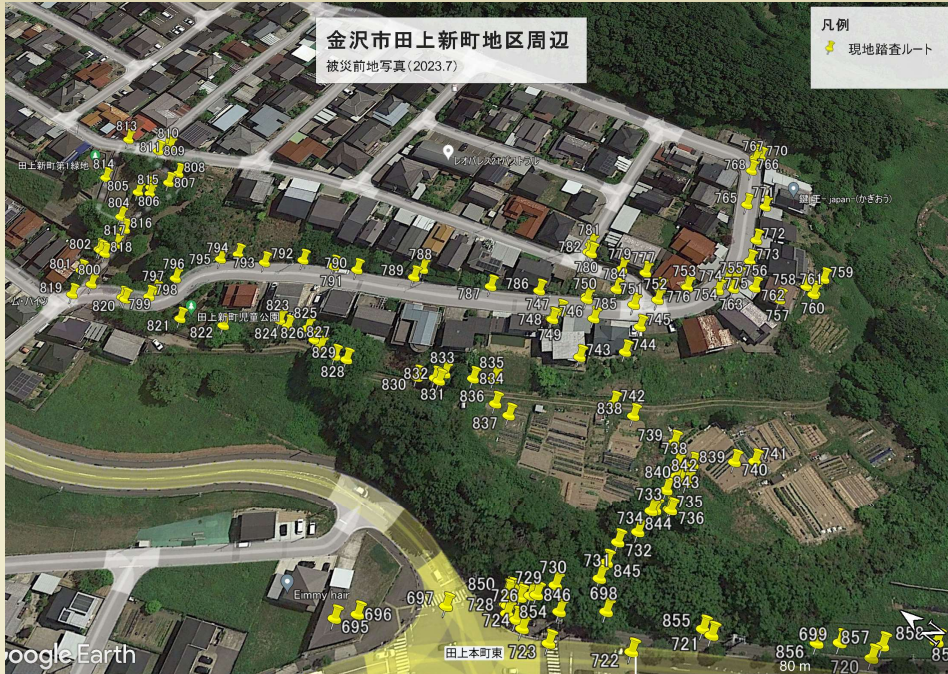
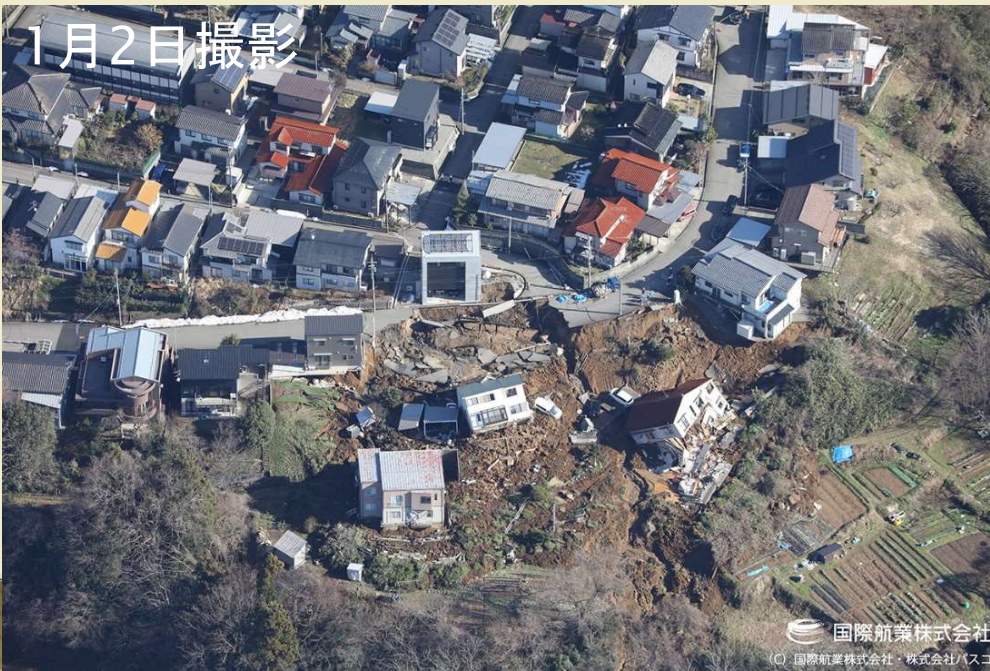
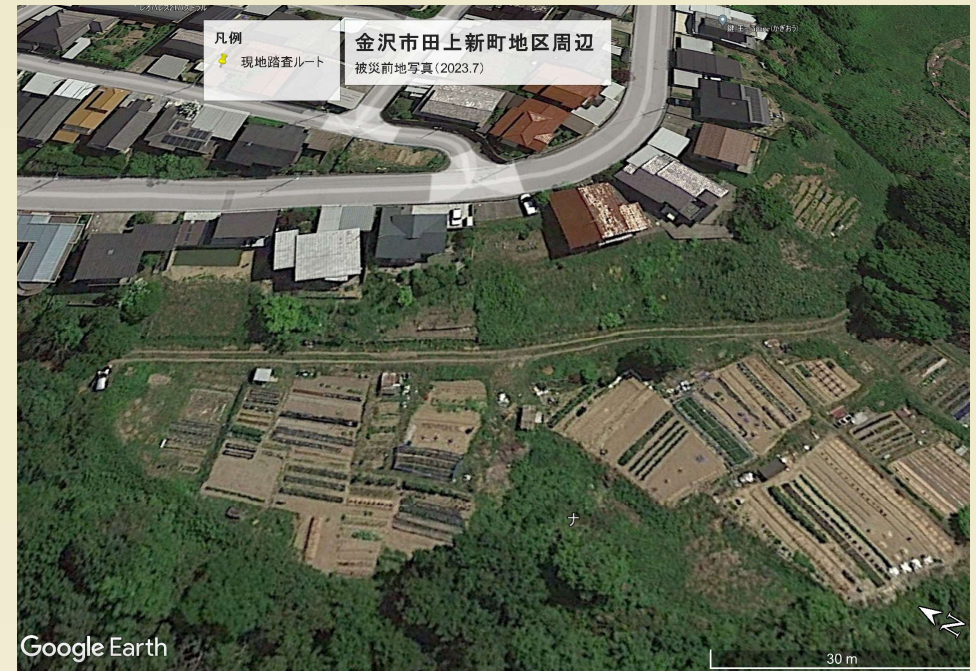
金沢市田上新町地区(2)

- ・1/2地震崩壊後写真と2013.7比較
- ・中央部に明瞭な馬蹄形地形
- ・道路のカーブ沿いに崩壊地明瞭
- ・住宅地より一段下の面は平坦な畑地
- ・畑地面より上に崩壊面の可能性あり
- ・土砂は畑地下の沢部より道路に到達
- ・畑地部の面は写真左側に地下水対策あり
- ・道路面での泥岩 N30w 6S 流れ盤

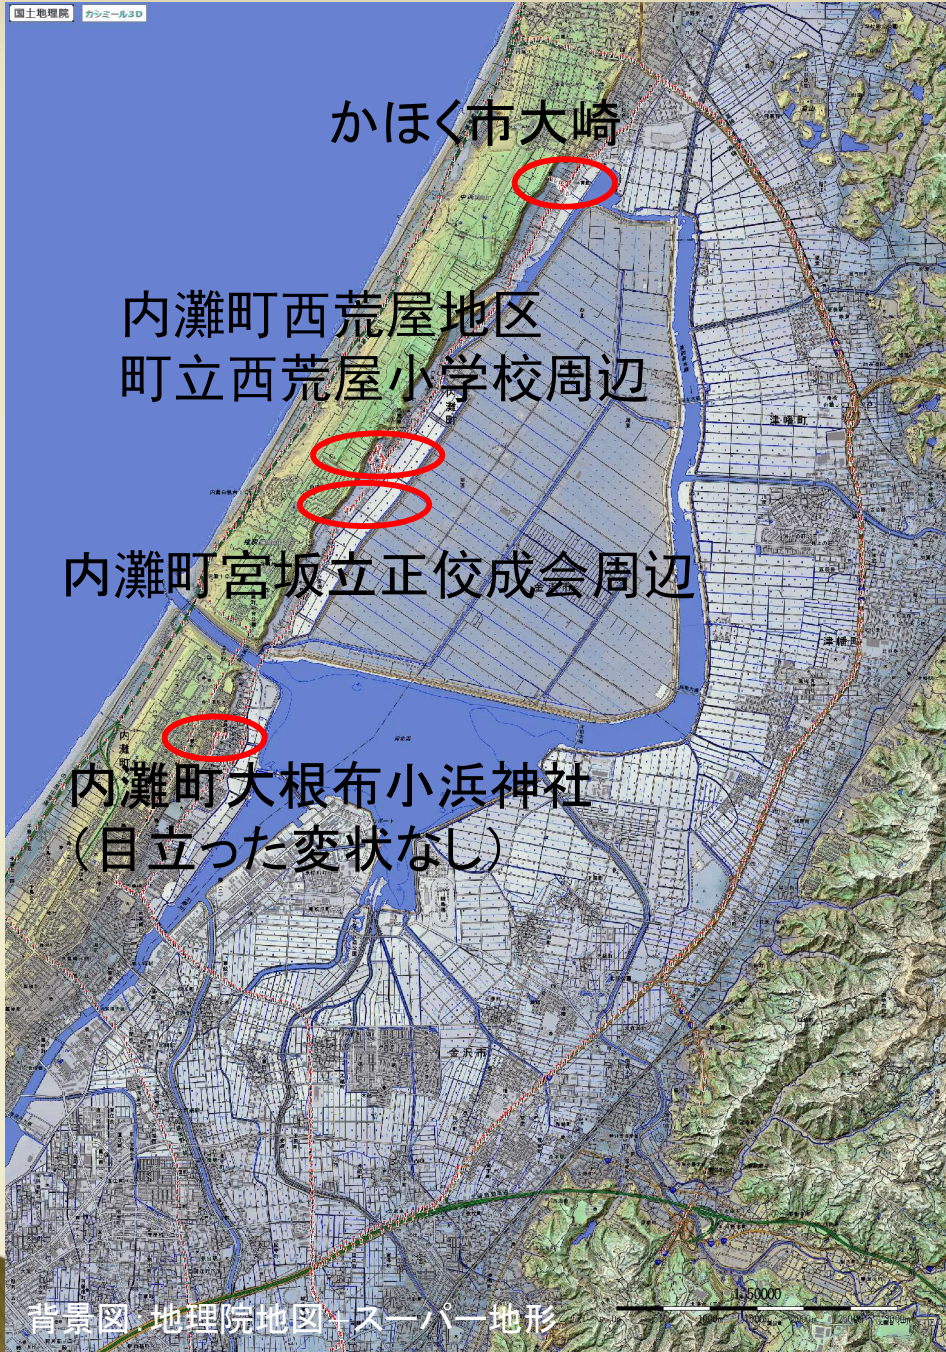
かほく市大崎地区(2)

- ・榊原神社は2～3m盛土して築造
- ・液状化、側方流動(地盤の高い→低い(河北潟干拓地)に向かう南東方向の地すべり性移動)
- ・鳥居、階段、本殿や現道・人家の不同沈下顕著
- ・北東部はがけ地(砂丘)で斜面下端に湧水跡

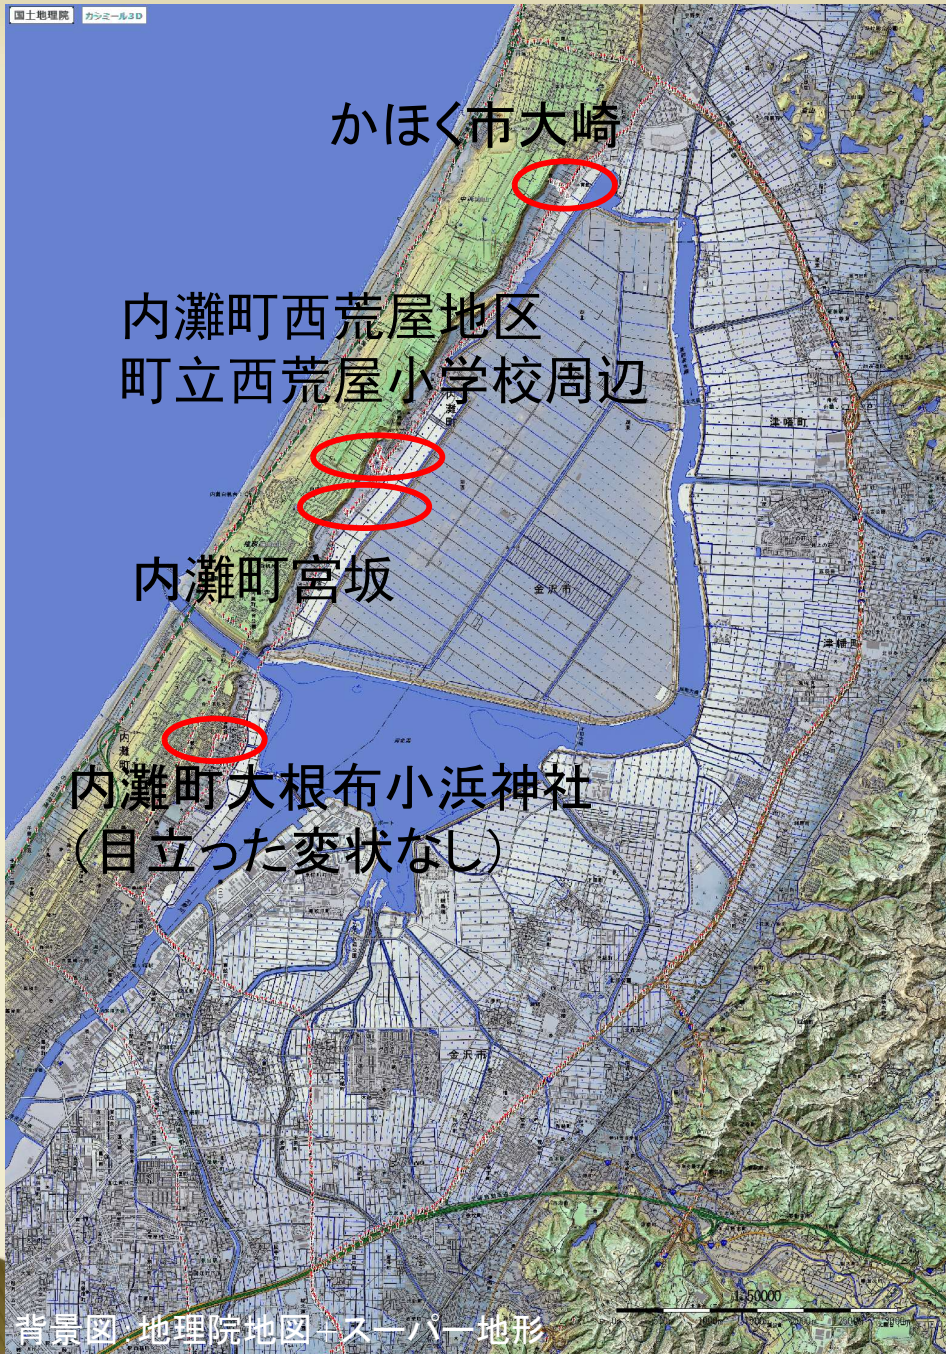
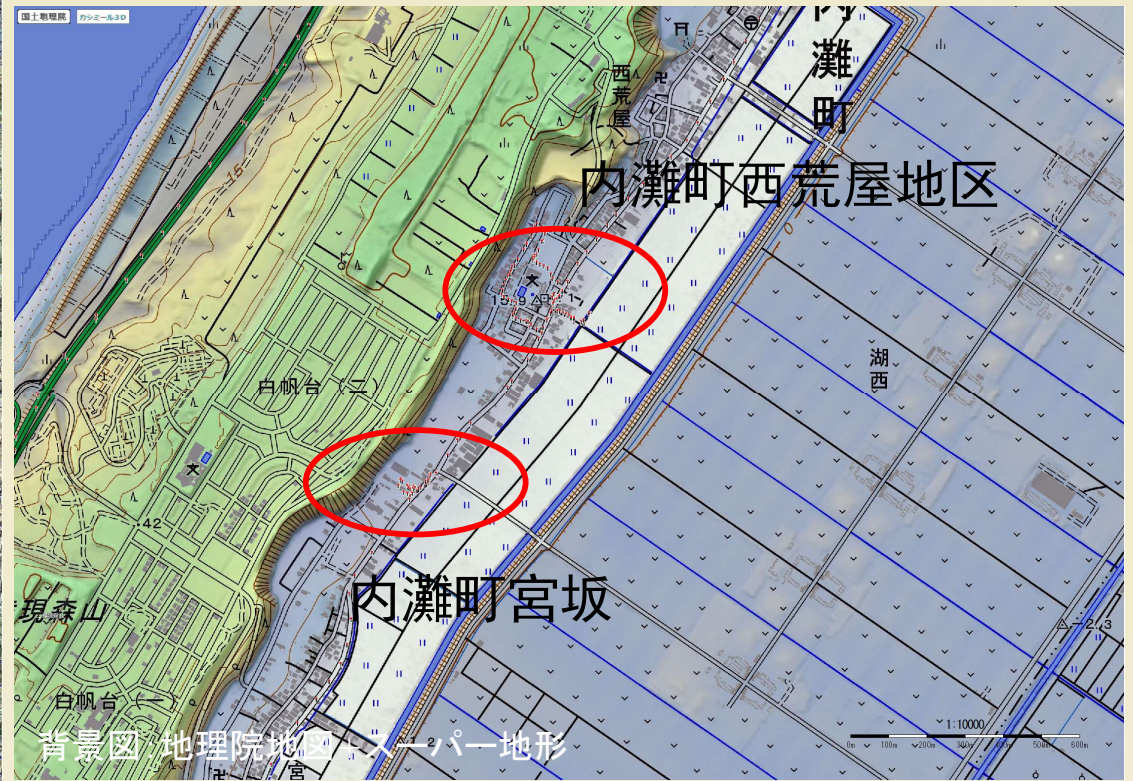
内灘町西荒屋地区、宮坂地区(2)

- ・液状化、不同沈下顕著
- ・側方流動、南東方向(地盤の高い→低い・河北潟干拓地)への地すべり性移動
- ・住宅地、道路、学校の校庭に変状顕著、
- ・北東部は崖地(砂丘・急傾斜斜面)

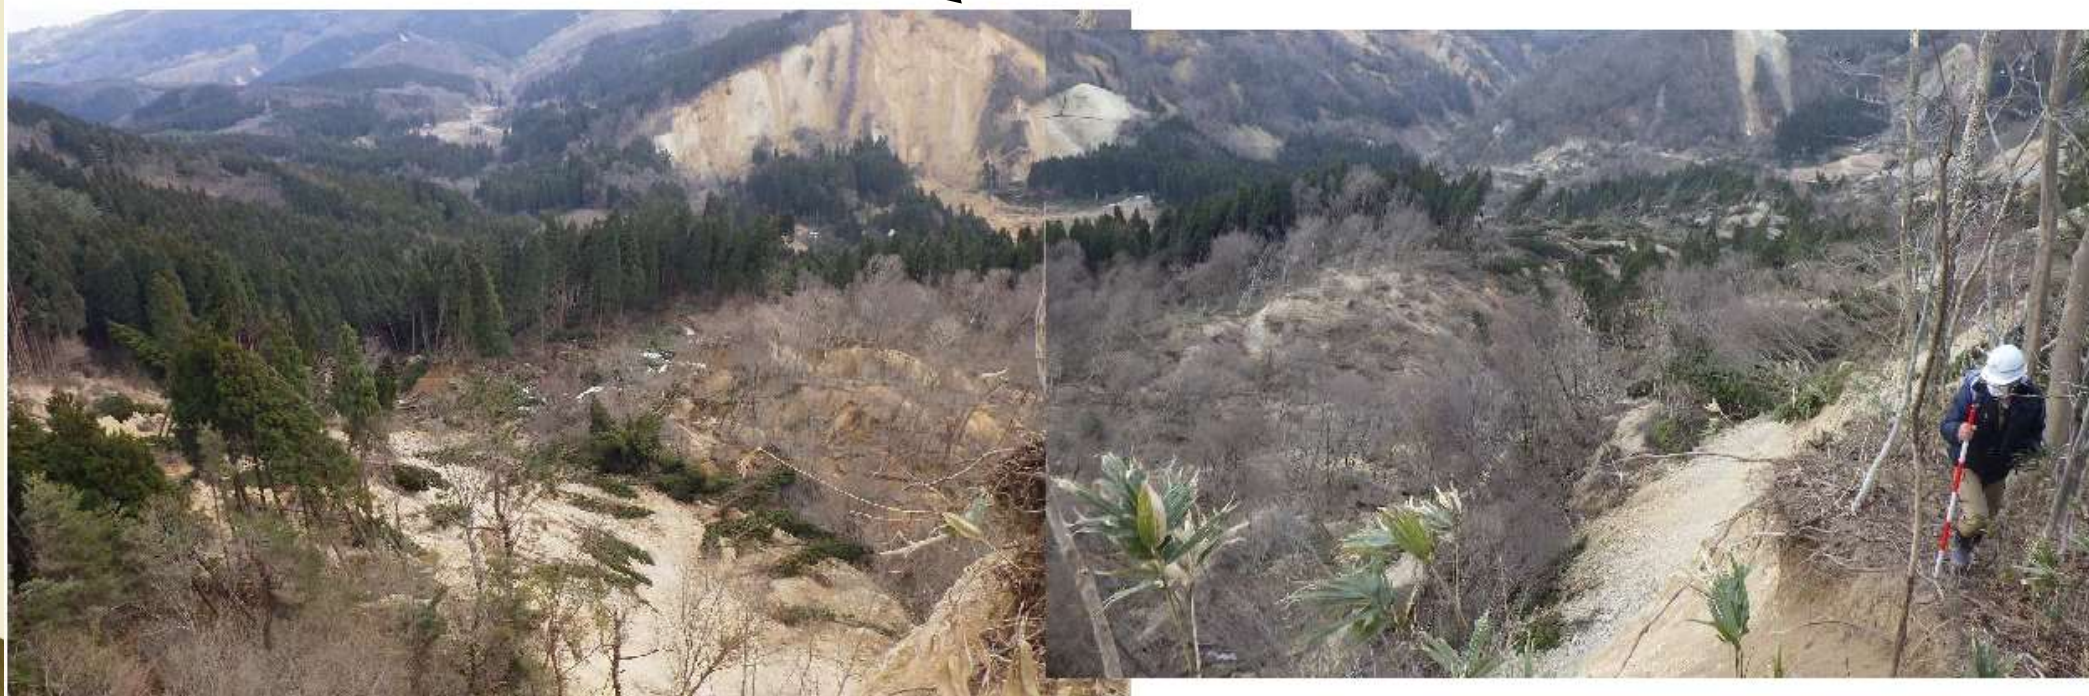
輪島市町野町大久保周辺(3)

大久保大規模地すべり尾根からの全景 (対岸には規模の大きな崩壊がある)

・若山町北山から徒歩、現地に到達するまでに大小多くの斜面崩壊が発生、地すべり地形を示す地すべり地は地割れや亀裂が発生して変状しているが、変動量は斜面崩壊に比較すると少ない。

・地質は泥質岩・砂岩・凝灰岩系が分布、旧地形図との対比では地すべり地形が地震前から認められるが今回の地震によって地すべり範囲は尾根地形の反対側から活動する初生的な大規模な地すべり(崩壊)が発生か？

・地すべりとしては大きく2箇所あり東側の尾根を巻き込むものと、西側の尾根を巻き込む巨大な地すべり今回東側の尾根部まで現地踏査しており滑落崖は約40～50m、滑落崖には風化した泥質岩分布し一部に会場に原岩組織を示すが多くは細分化してスレーキングによる風化が進行・細片化

・地質堆積の構造は一部で確認されるが概ね走向が北北西-南南東の南側に20～30°傾斜する流れ盤構造

・大久保の地すべり地の対岸の尾根の急崖斜面は、斜面全体に尾根部から低地部にかけて表層崩壊がほぼ全面で発生しているのが特徴的

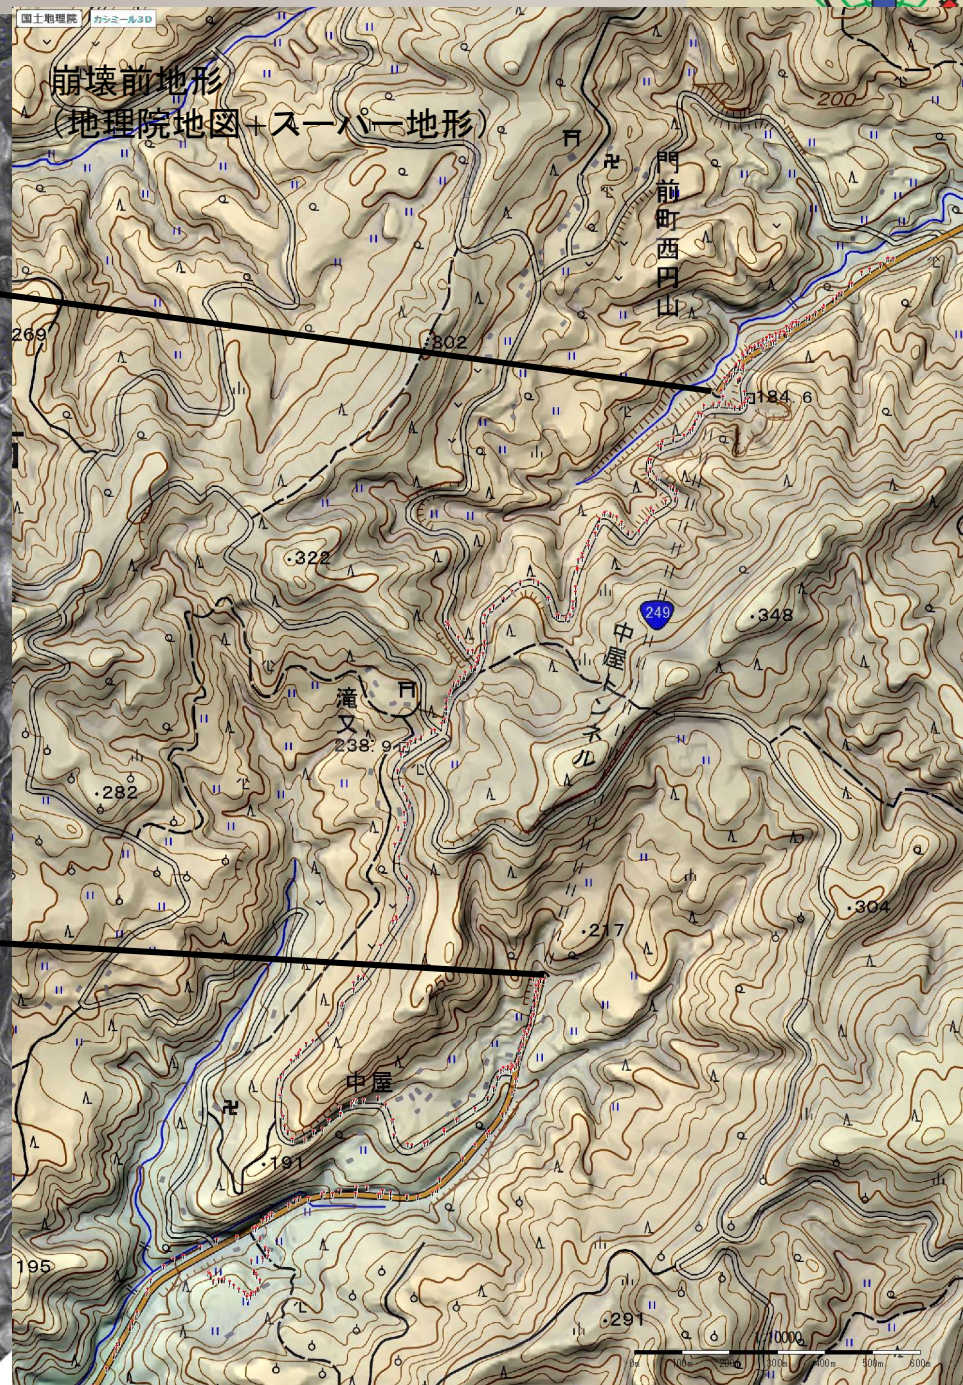
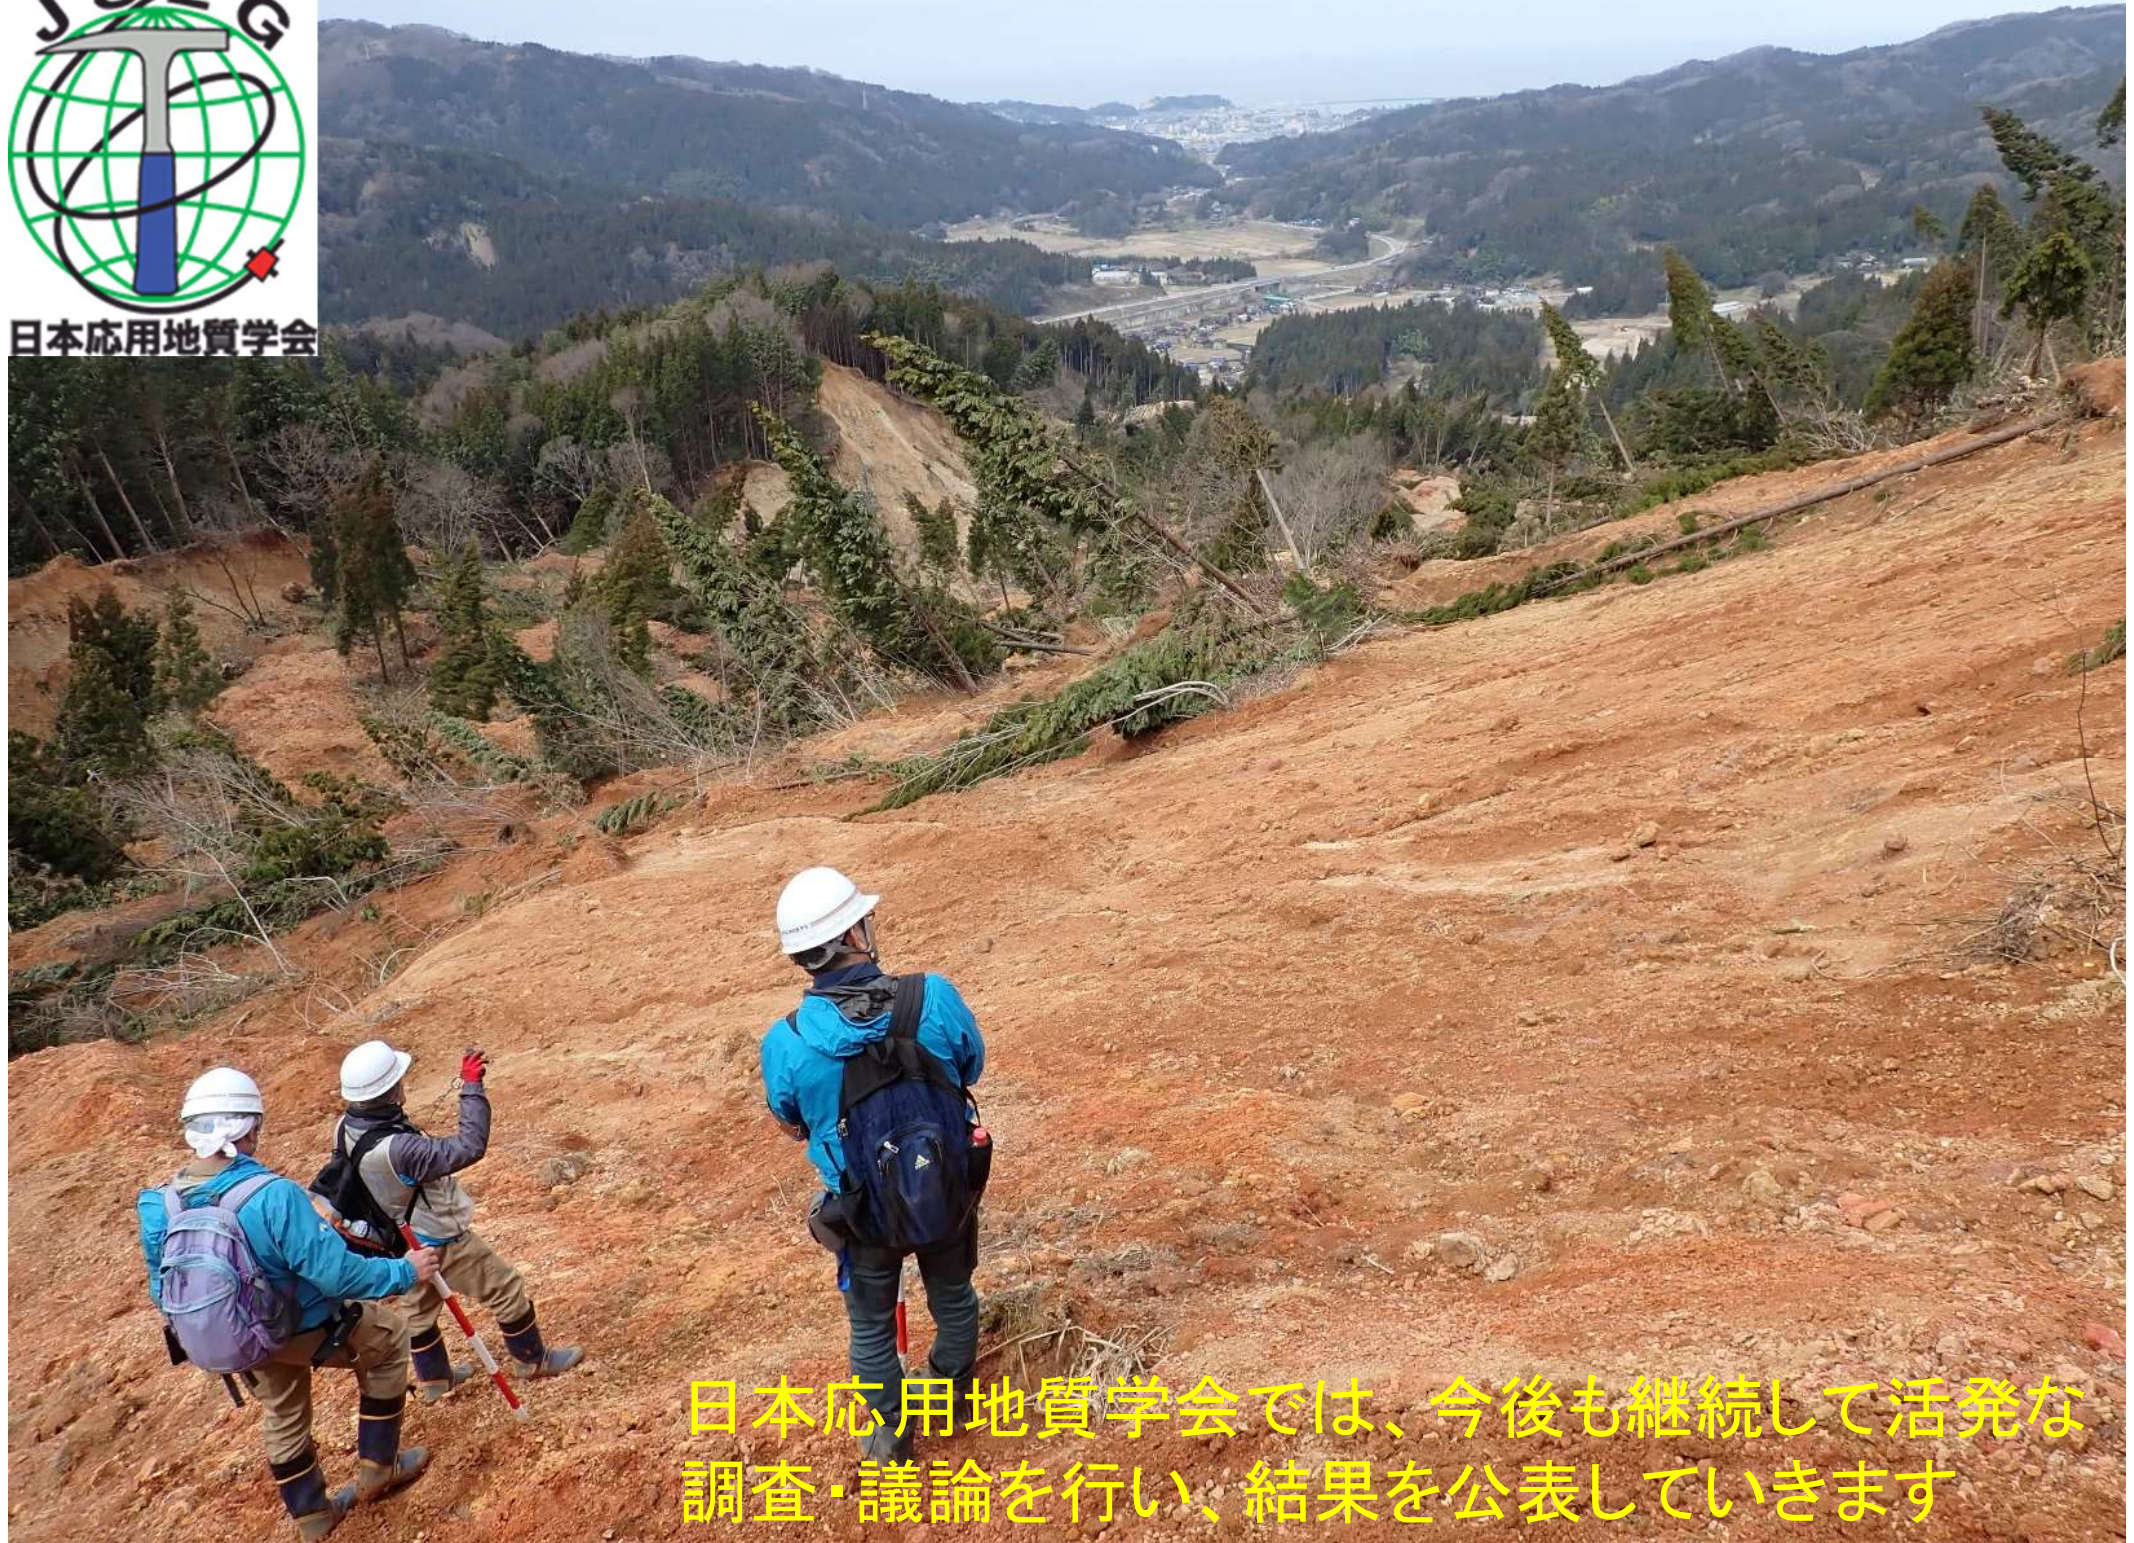
輪島市門前町中屋トンネル周辺(2)

- ・通行止め
- ・トンネル南側坑口の道路延長方向での路面舗装が圧縮性の変状確認
- ・坑口部の手前の法面に顕著な変状なし
- ・今後の詳細調査待ち
