兵庫県南部地震

—応用地質学からの視点—

日本応用地質学会
阪神・淡路大震災調査委員会

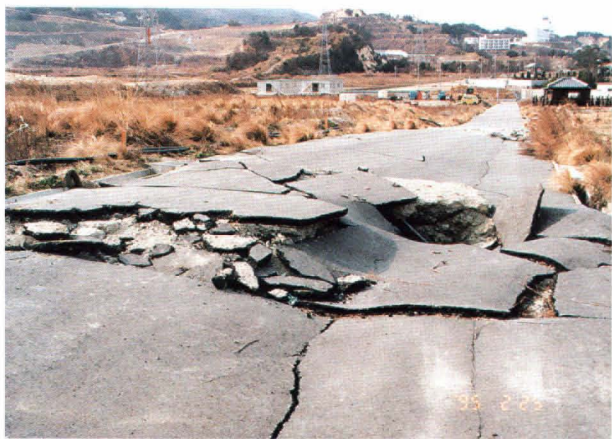
① 斜交する断層による道路の破壊と変形〈北淡町小倉〉

損害は極めて小さい状況である。しかし、断層を横断する道路のほとんどが割れたり、食い違ったり、陥没したり、あるいはプレッシャーリッジ状に盛り上がったたりしている。道路は断層変位の良い基準となる（皆川ほか，1995b；平野・波田，1995c）。

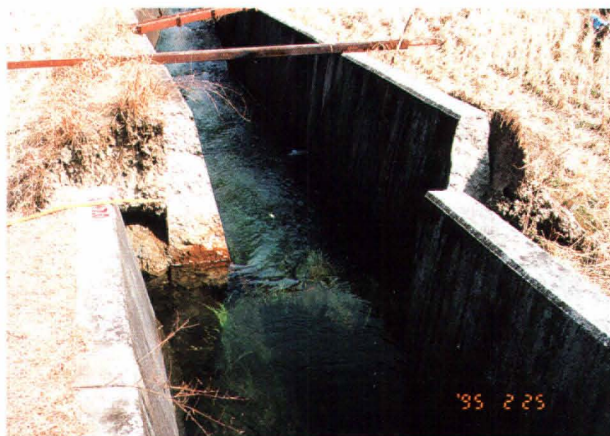
③ 水路の断層横断部〈北淡町梨本〉

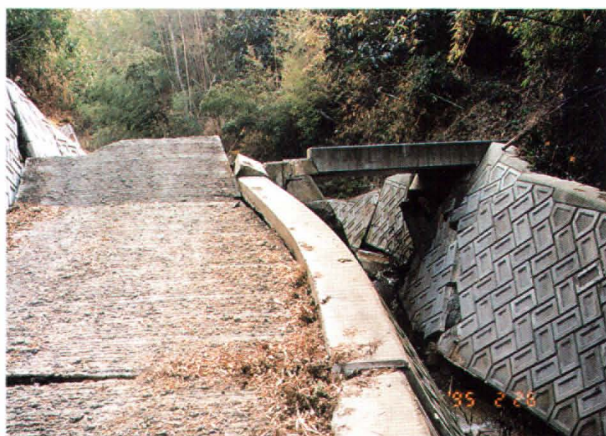
④ 断層横断に伴う河川護岸の破壊と道路のめくれ上り〈北淡町野島平林〉

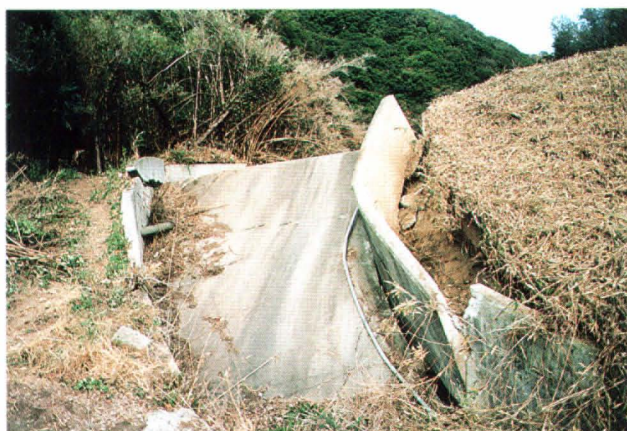
⑤ 断層横断によるため池余水吐の破壊〈北淡町大石〉

図 I・3-7 は淡路島北部のため池の被害状況を、断層からの距離との関係として整理したものである（日吉，1995）。それによると、断層直上では堤体がすべり破壊を起こしたり、コンクリート構造物が破損したりしているが、ある程度離れた位置にあるため池には、使用に支障をきたす直接的な影響がほとんど認められていない（日吉，1995）。今回の地震断層近傍のため池の数は多くないので、統計的に扱い難いものの、断層変位と地震動によって大きな破損を受けた箇所は図 I・3-7 を見る限り、断層から少なくとも20 m 以内に集中している。

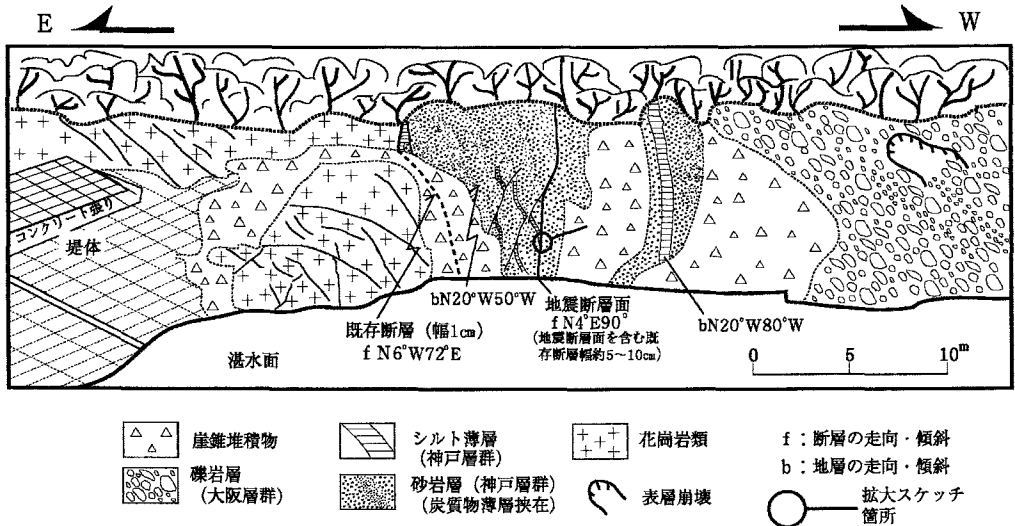
a) 折ヶ谷池右岸アバット付近の地質状況と地震断層位置

b) 断層部のスリッケンラインの詳細性状

図I・4-4 折ヶ谷池右岸の地震断層の構造と断層条線の性状 (皆川ほか, 1995b)

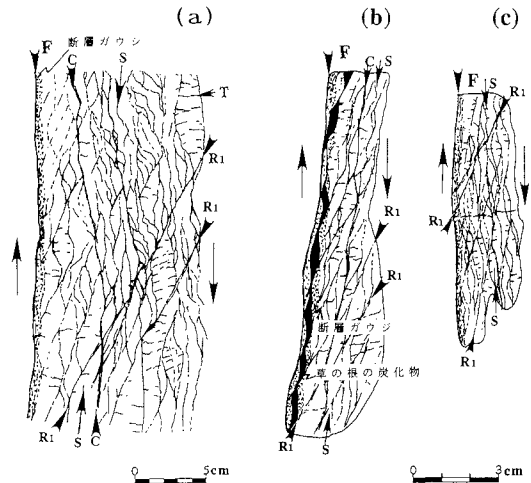
図 I・4-6 フォリエーション構造の発達した断層岩のスケッチ (LIN & UDA, 1995b)

(a) 野島平林 (b) 梨本 (c) 小倉。
←: 変位センス, R1: リーデル・シア, S: フォリエーション, C: 剪断面, F: 断層面。

したカククラサイト、プロトカククラサイト、断層角礫および断層ガウジとなり、数 m~数十 m の破砕帯を形成している。これらは特に野島平林、梨本、小倉、折ヶ谷池などでよく観察できる (図 I・4-6)。変位ベクトルに平行で断層面に直交する面上での上記断層岩には、肉眼でも鏡下でも、せん断による断層面に平行な面構造、S-C 構造、R1-Reidel shear, 非対称プレッシャーシャドローが認められ、今回の地震時の変位と同様に右横ずれを示す。野島断層の活動が大坂層群堆積後に開始したことからすれば、カククラサイトは第四紀に低圧の地表近傍で形成されたことになる (LIN & UDA, 1995b; 林, 1996)。

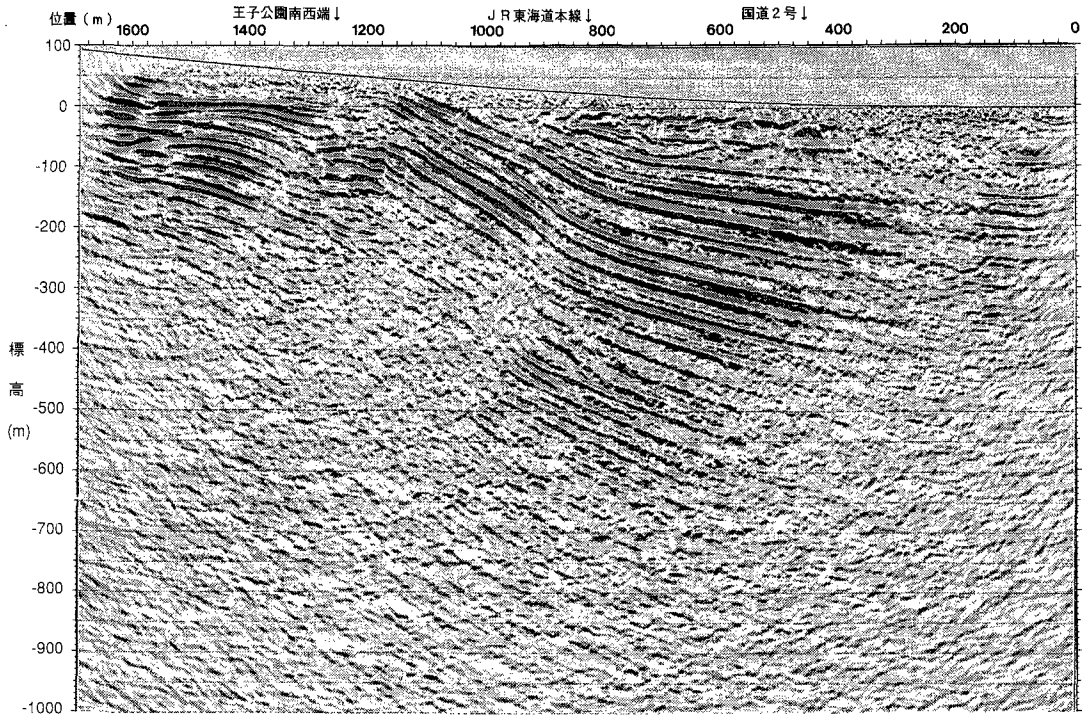
図II・1-8 脇浜第2側線反射断面 (遠藤ほか, 1996)

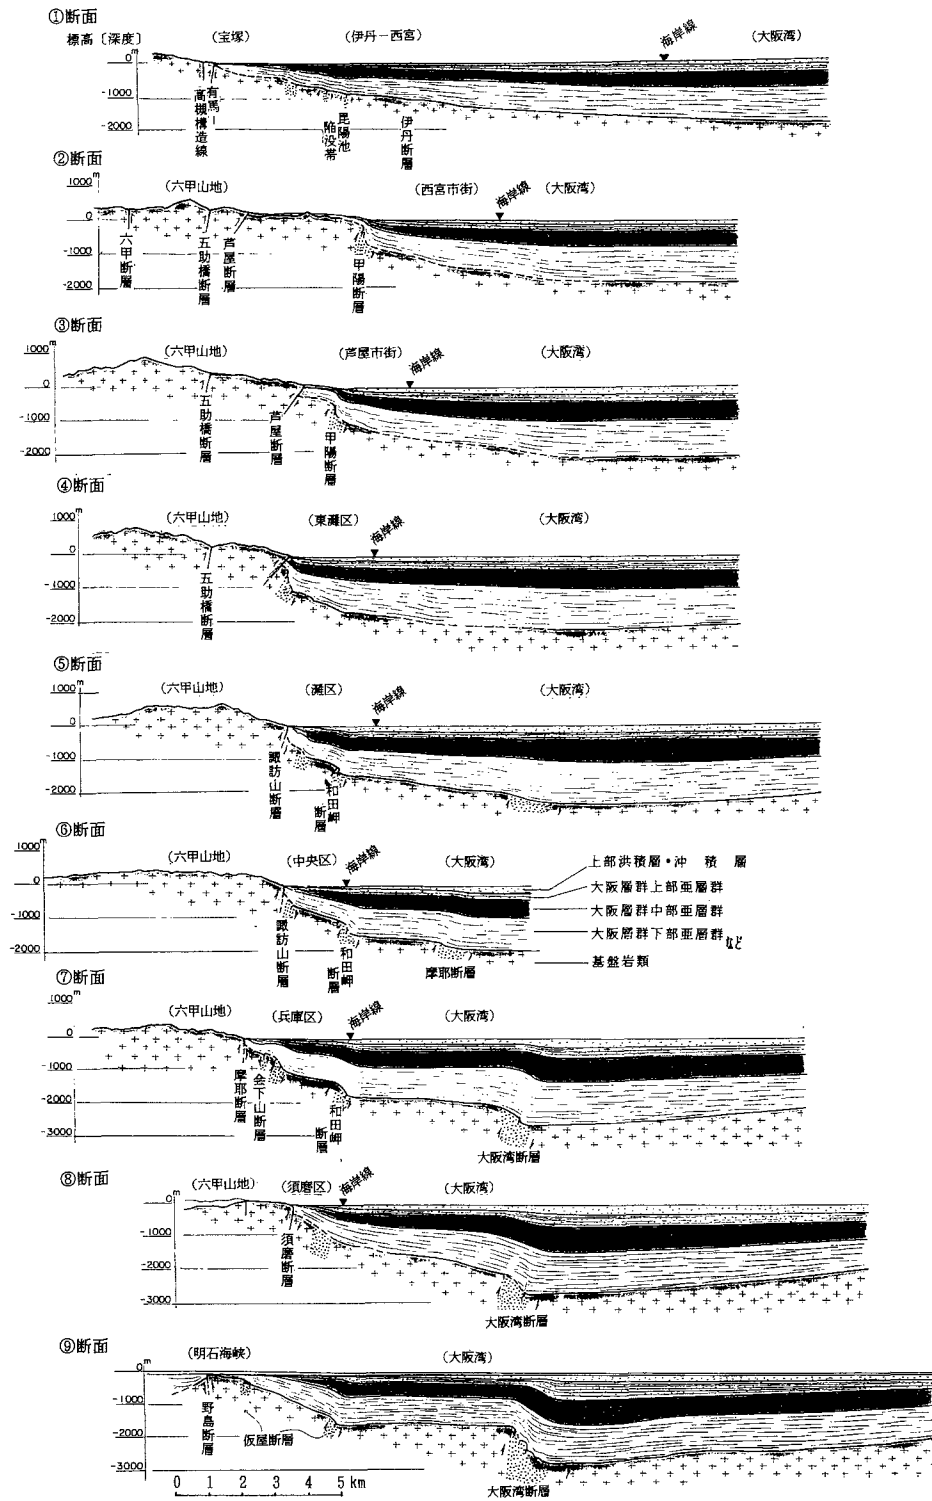
図Ⅱ・1-13 神戸・阪神地域の地質断面 (兵庫県, 1996)。縦横比1:1。

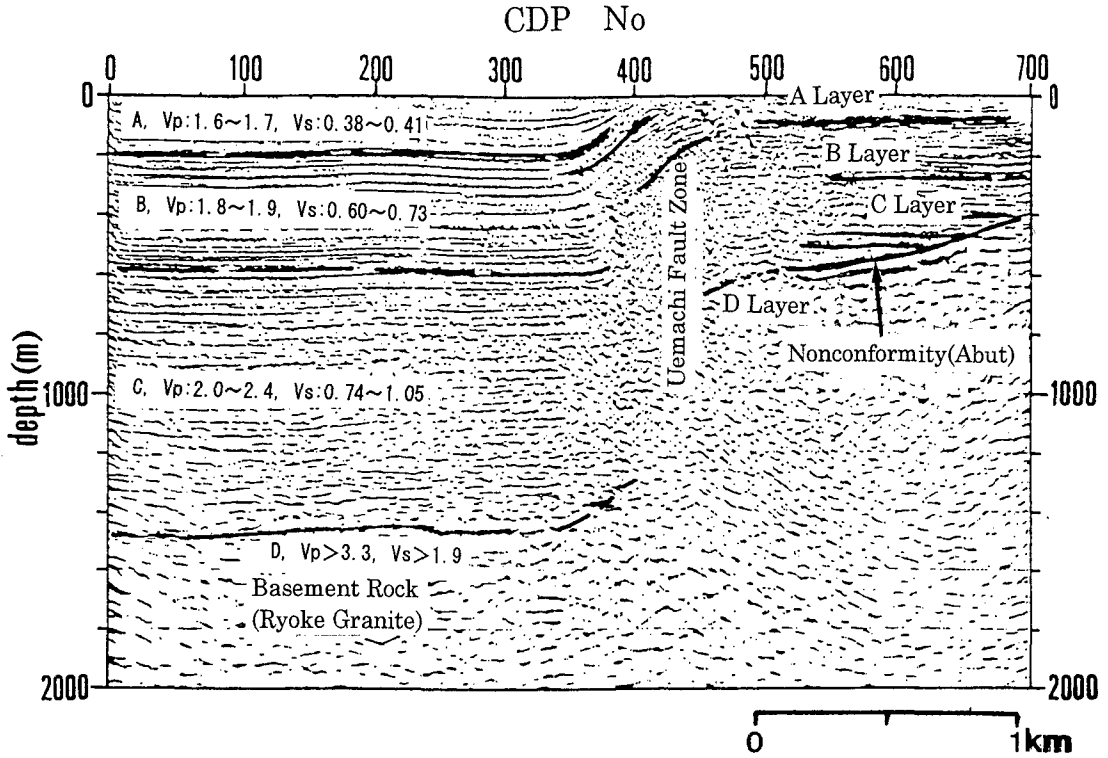
図II・3-18 上町断層を横切る深度断面解釈図 (淀川河川敷におけるP波とS波の反射法地震探査の結果から (NAKAGAWA, et al., 1996)。

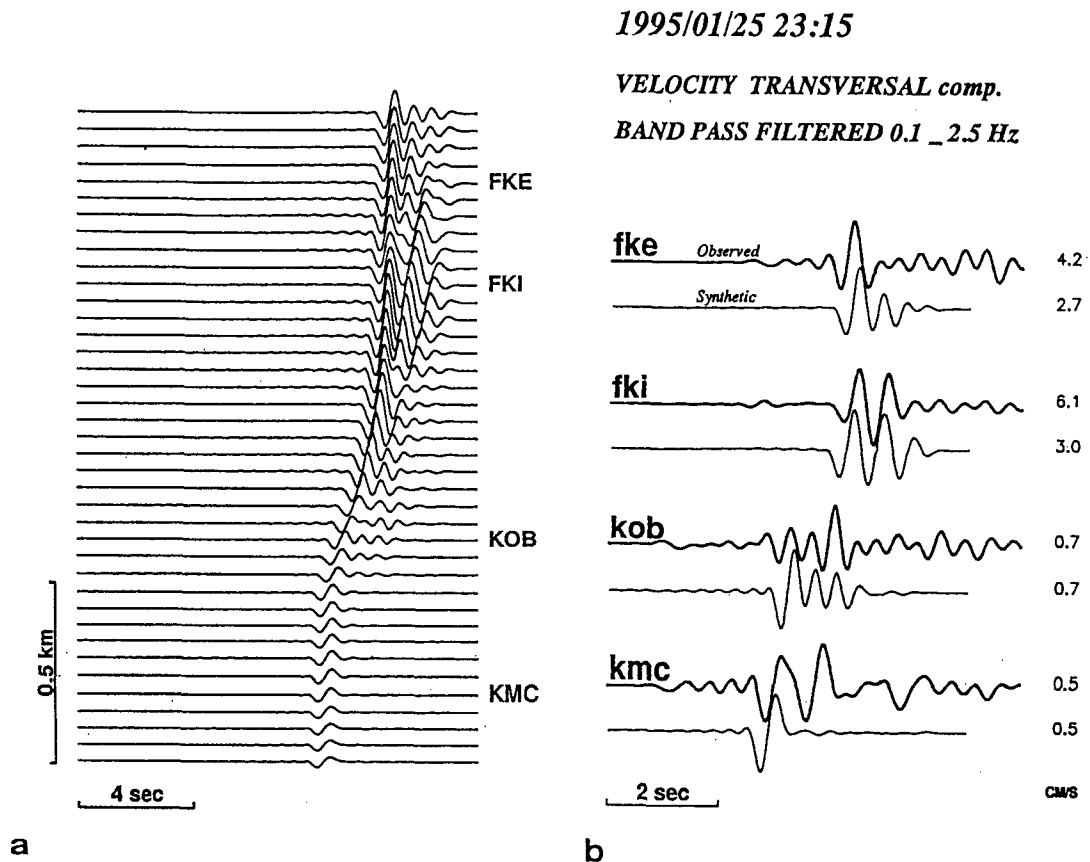
図Ⅱ・3-24 合成された地震動（速度波形）（左）、合成された地震動と観測記録の比較（右）、両者とも0.1~3 Hzのバンドパスフィルターを通した速度波形（入倉，1996）。
