シカの食害によって土壌侵食や表層崩壊が起きやすくなると聞きますが、なぜでしょうか。

A

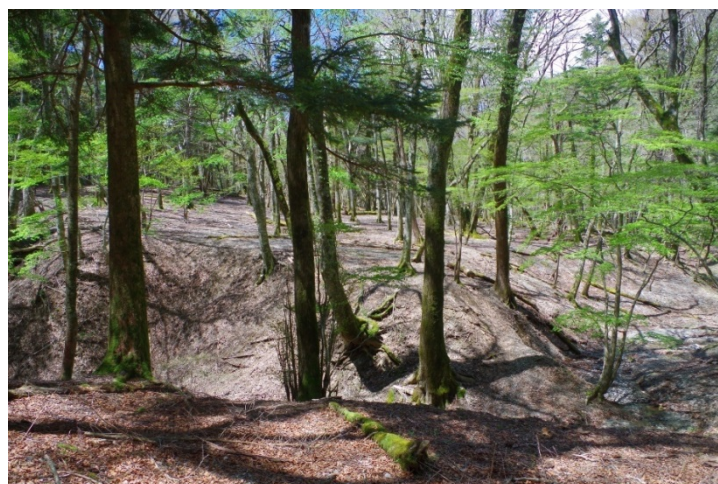
写真-1 スズタケが枯死し林床は砂漠化（高知県香美市さおりが原 2016 年 4 月）

四国・剣山系の三嶺一帯では 2007 年頃からミヤマクマザサやスズタケといったササ原が壊滅的被害を受け裸地化も進行し（写真-1）、樹皮の剥皮で立ち枯れの樹木も増えました<sup>2)</sup>（写真-2）。

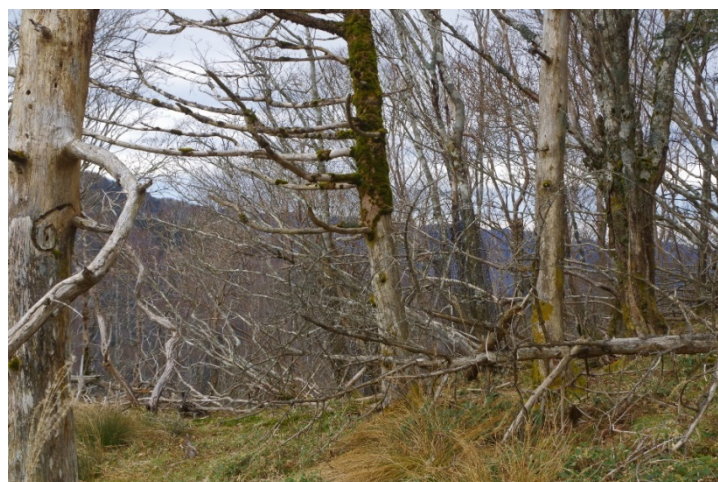
写真-2 枯死したウラジロモミの白骨林(高知県香美市白髪避難小屋東側 2016 年 11 月)

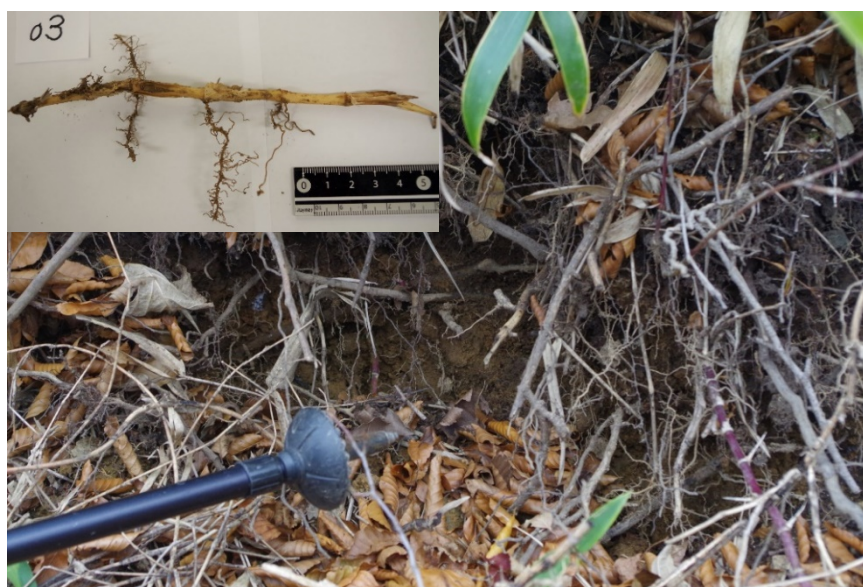
写真-3 ミヤマクマザサの根系が見える断面と左上はその地下茎の節から出る側根  
（高知県香美市白髪分岐南東側斜面、2017年6月）

ササが健全な時には、ササの根系が板状根系層（草本類の根系や腐植土が一体となって広がる厚さ 20 cm 前後の最も表層の地層）の中を縦横に張ってネットのように土壌を押さええているため土壌侵食は起こりません（写真-3）。しかし、2009 年頃にミヤマクマザサが衰退した白髪分岐南東側斜面では、ササの根系が枯れてこのネット効果が失われたために土壌侵食が起こる事が明らかにされています<sup>5)</sup>。

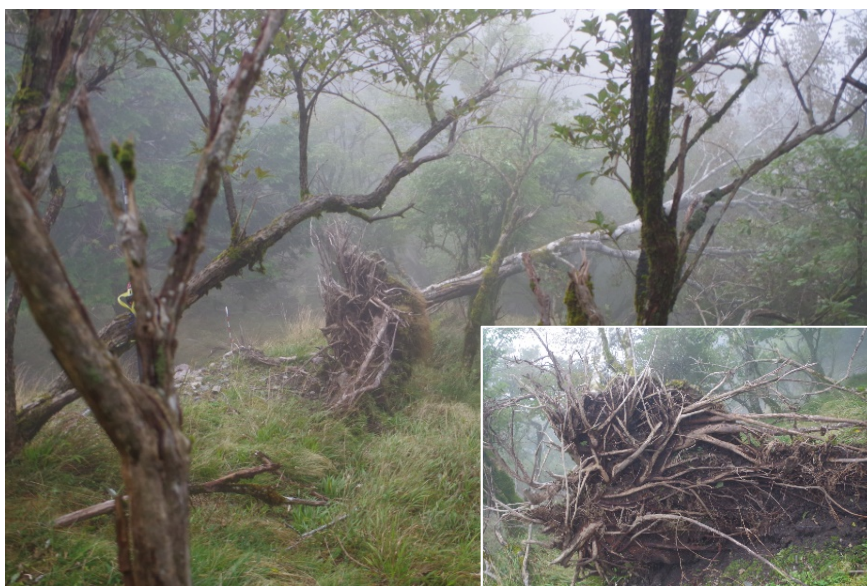
写真-4 葉をつけたコハウチワカエデ（胸高直径 18 cm）の根が、2015 年 11 月にわずかに浮き始め、2016 年 9 月に完全に転倒、右下は転倒した根（幅 3.5m）を裏側から見た。

同斜面では勾配 30° 以上でシカの食害でダメージを受けた低木が傾くことで根が抜け上がり、傾きを起し斜面走向方向に亀裂を生じ、その後ササ以外のイグサ等の植物がこの木の根元周りにつくことで根系の上載荷重が増し、一層樹幹が傾くこととなります<sup>6)</sup>。その傾きと反対側の根元は斜面から浮き上がり、そこに入り込んだ雨水は土壌を根系から洗い出してしまう。さらに風力が加わることで写真-4 のように短期間で低木が転倒してしまうことがあります。抜けあがった根がはっていた範囲が裸地を形成することになり土壌侵食を加速させることとなります。

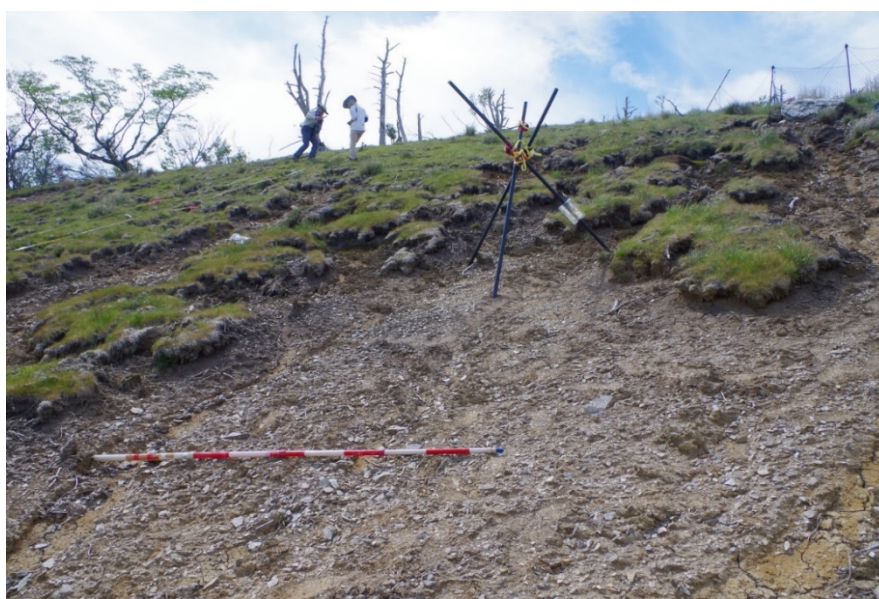
写真-5 裸地に成立したヤマヌカボ群落の板状根系層がブロック化して斜面をすべり落ち、土壌侵食が進行して再び裸地化する（高知県香美市カヤハゲ、2016 年 5 月）

シカの強度の採食圧のもとで 2007 年にミヤマクマザサが壊滅したカヤハゲでは、その後広い範囲で裸地化が進行しました。しかし間もなくヤマヌカボ群落が成立し緑が復活しました。ところがそのヤマヌカボ群落の根系マットに溝が形成されはじめ、小さく分割された根系のブロックが勾配 30° を超える斜面を滑り落ちて再び裸地化が始まりました（写真-5）。この事例はササが衰退した後別の植物群落が復活して来ても、必ずしも元の安定した斜面に戻ったわけではないことを示しています。

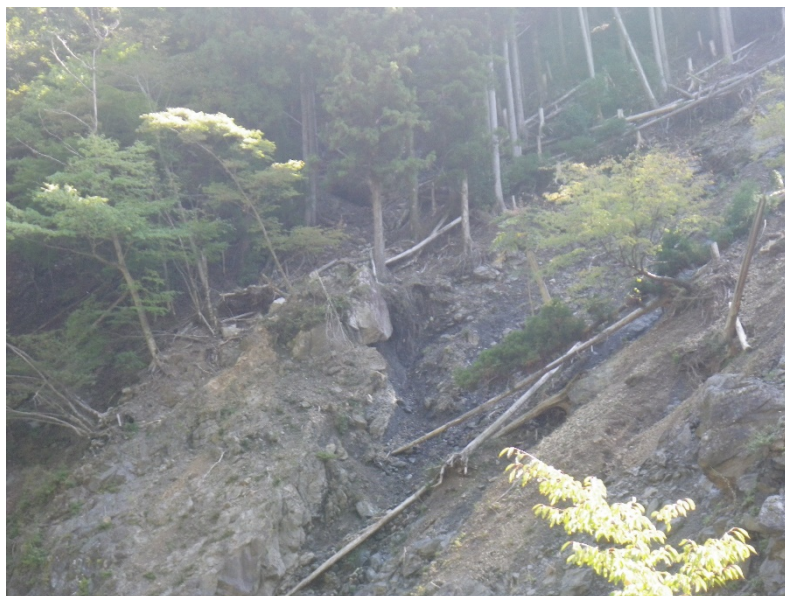
写真-6 ササが衰退し剥皮被害を受けて枯れた樹木が転倒する急斜面では、所々で表層崩壊が発生している（高知県香美市白髪分岐南東側斜面、2013年10月）

シカの食害によりササが壊滅した山を通る林道沿いには、ササの根系によるネット効果を失った急斜面から大雨の際に崩れて土砂が流れ出したり、樹木が枯れて転倒し、大雨で土砂と一緒に林道脇まで流れ出したり、砂防堰堤を埋めたりとシカの食害のもたらす影響は防災上からも無視できません（写真-6）。
