最近、地質関連で「酸性水問題」という言葉を聞くようになりました。それって、どのようなことなのでしょう。またどんな問題があるのですか？

### (1) 経緯

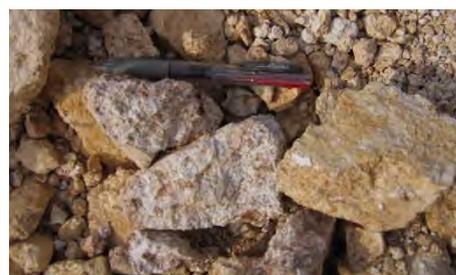
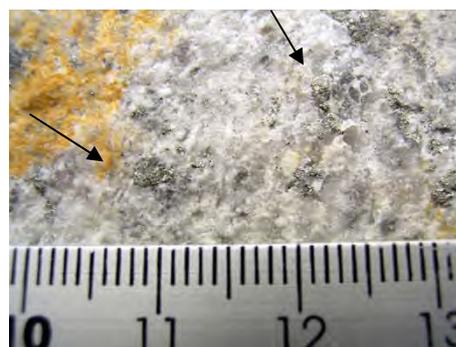
写真-1 調査地で採取された黄鉄鉱

酸性水発生の事例を紹介し<sup>2)3)</sup>。干潟で堆積した地層や、熱水変質を受けた地層、火山岩の一部などでは、黄鉄鉱 ( $\text{FeS}_2$ ) やミョウバン石 ( $\text{KAl}_3(\text{SO}_4)_2(\text{OH})_6$ ) といった硫黄を含む鉱物が地層に含まれることがあります。写真-1は酸性水の発生があった現地の岩石で、下の接写写真の矢印部が黄鉄鉱です。黄鉄鉱は微細鉱物として存在することが多く、ボーリングコアを凝視しても判別できないことが多いです。

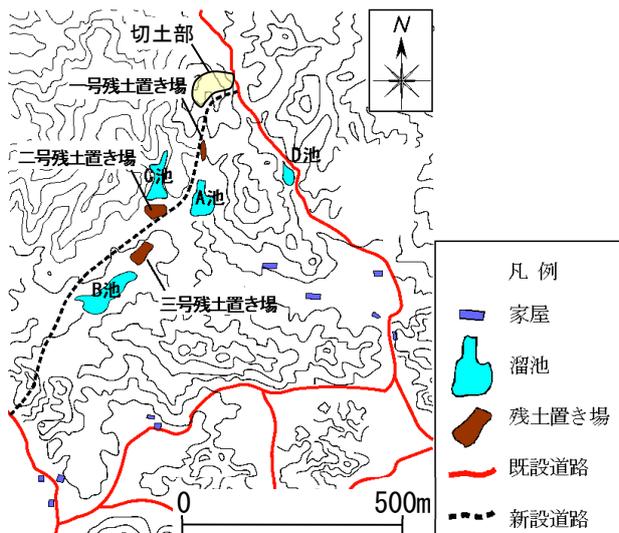
図-1 調査地の概要

酸性水は、黄鉄鉱が濃集した幅数 10m 程度の熱水変質帯を切土し、残土置き場に置いたことで発生しました。残土置き場の浸出水がため池に流れ込んで A 池と B 池が酸性化するとともに、ため池の流下先である水田や鯉水槽で異変が発生しました (図-1)。

これを受け、残土置き場への遮水シート設置や法面保護工の設置により、浸出水の発生が抑制され、ため池の水質は好転しました。

酸性水発生当初の異変を表-1 に、その後の経緯を表-2 にまとめます。水の酸性化により、水田の生物相にまで影響が及びました。このように、酸性水がひとたび発生するとその影響が広域に及ぶことを、この事例が物語っています。

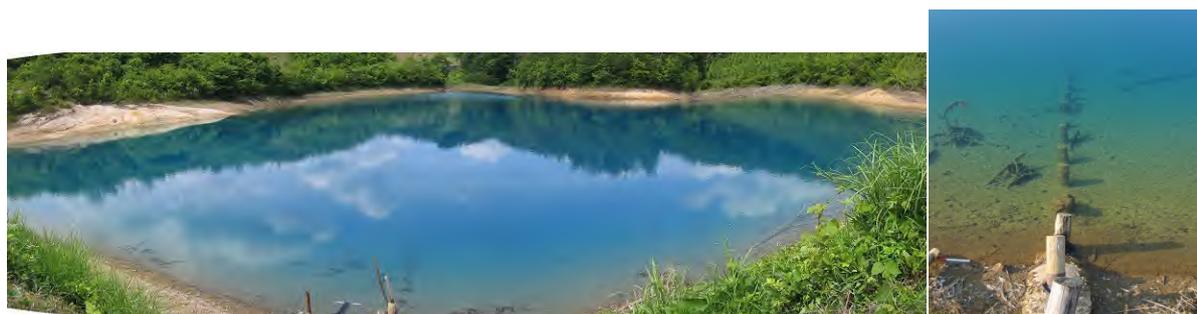
写真-2 酸性化したため池

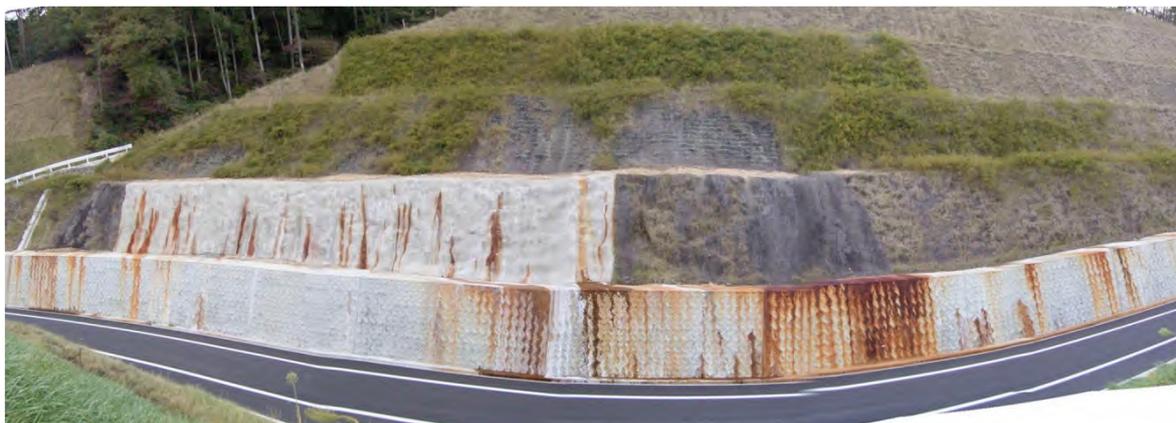
写真-3 切土の状況。浸出水は鉄分も含むのでさび色を呈する。植生工が一部枯死している。

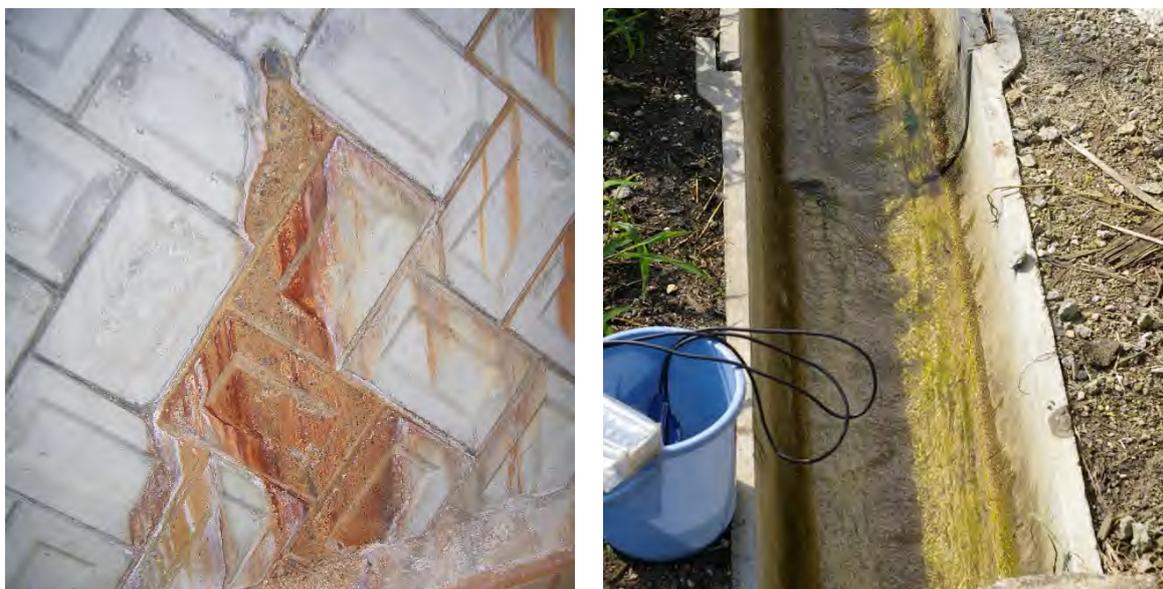
写真-4 浸出水によるセメント分の浸食（左）、用水路に発生した藻（右）

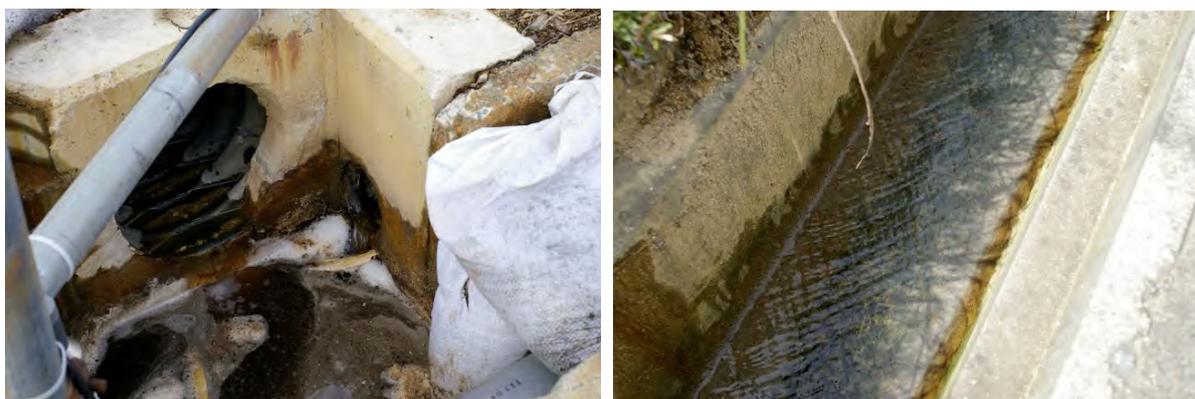
写真-5 残土置き場末端の pH3 未満の浸出水（左）、用水路底の白色沈殿物被膜（右）

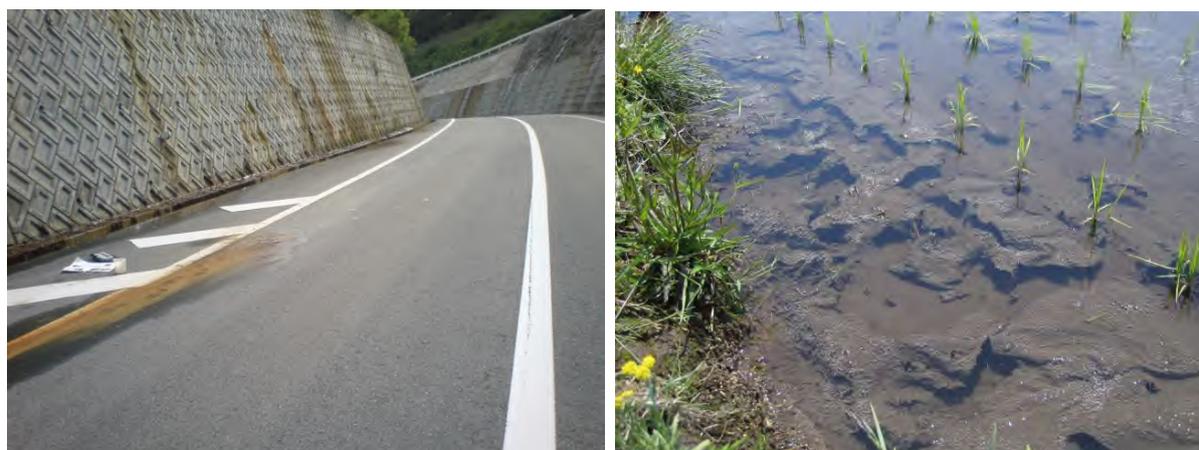
写真-6 酸性水による路盤劣化（左）、水田で増殖した好酸性細菌による表土はく離（右）  
好酸性細菌の光合成で膜状の土が水面に浮き、錠剤の農薬散布が効かなくなっている
