第7回東北支部研究発表会

発表講演集

日本応用地質学会

花崗岩ダム基礎の岩盤分類における簡易試験の適用例

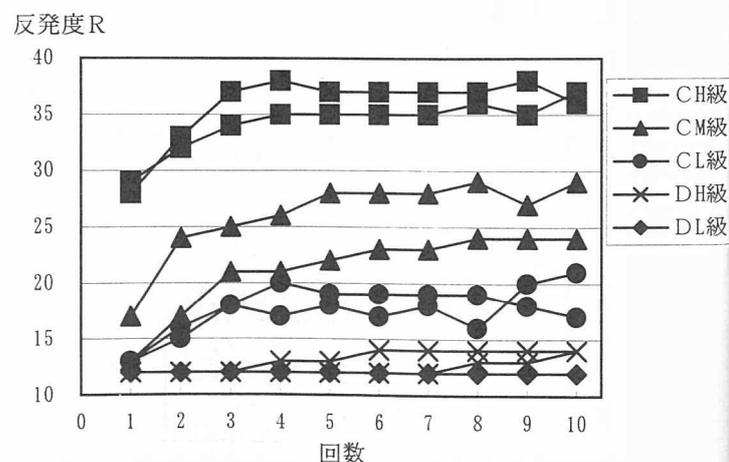
岩級別の試験値のヒストグラムを図-2、図-3に示す。図-1 連打によるシュミットハンマー反発度の変化

シュミットロックハンマー試験は、同一箇所を10回連打して反発度を測定した結果、図-1に示すように、反発度は打撃回数とともに高くなり、やがて一定値に近づいた。3回目まで表面の凹凸や緩みの影響で小さい値を示し、4回目以降一定値に近づく。C_L級以上で顕著である。これにより、4回目以降のデータ7個の中から最小値、最大値を除いた5個で平均値を求め、その箇所のシュミットロックハンマー反発度と評価した。

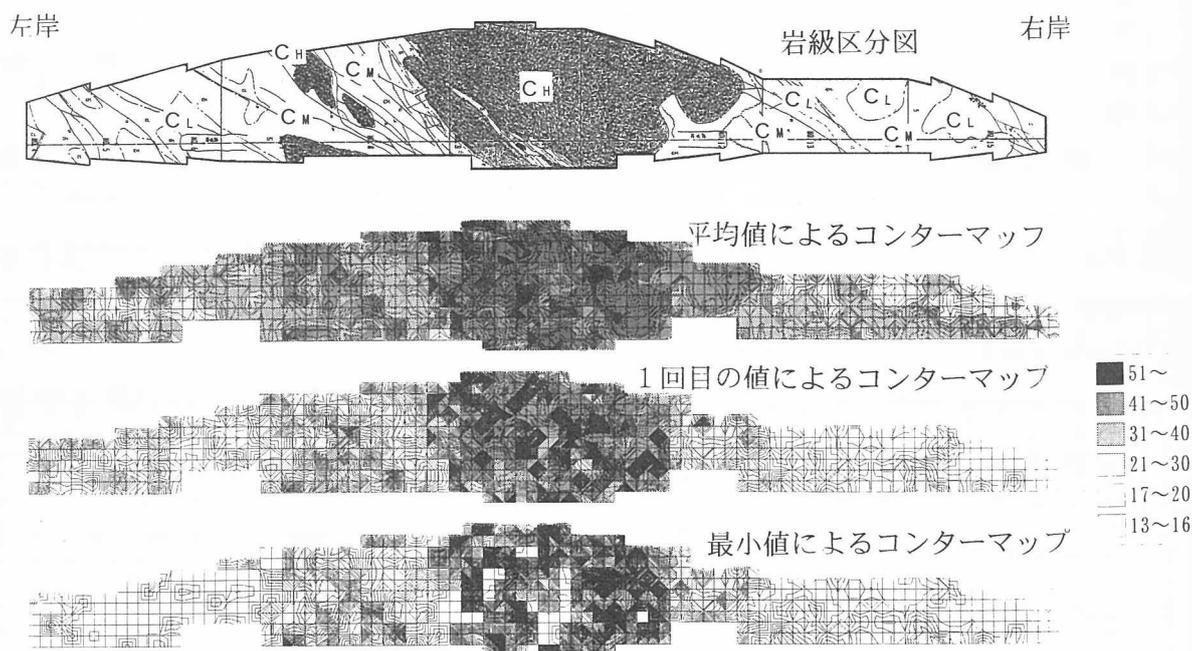
図-8 シュミット反発度コンターマップと岩級区分図の比較

基礎掘削面のシュミットハンマー反発度のコンターマップと目視を含めた岩級区分図を図-8に示す。最小値あるいは1回目の反発度によるコンターマップは、本事例の平均値によるコンターマップに比べて、小さい値の箇所が多く、打ち損じや緩みの影響で過小評価していることがわかる。したがって、軟岩領域のシュミット反発度は、連打で一定値を確認して求める必要がある。

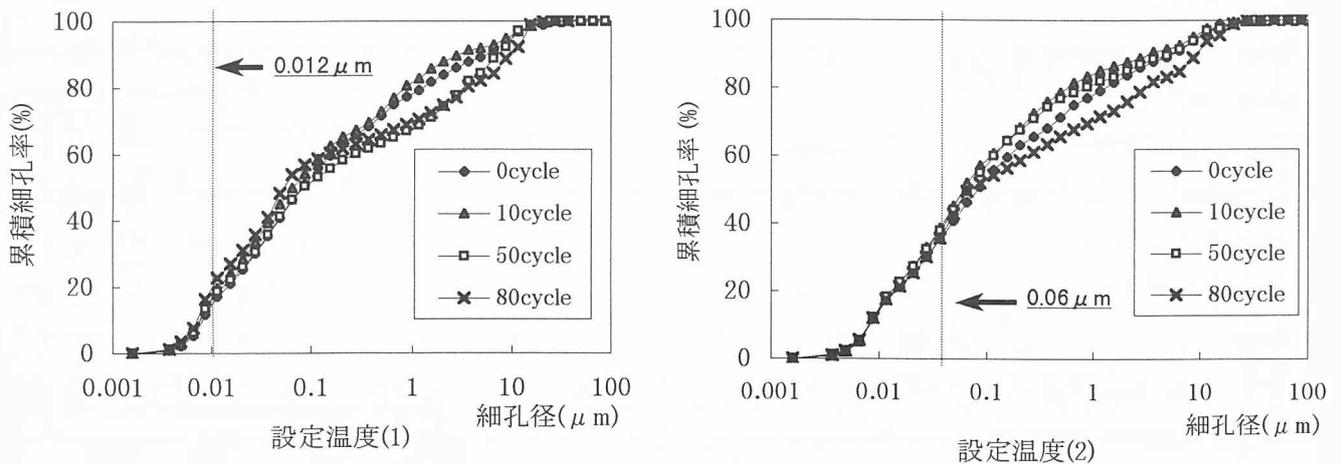
図11. 体積累計図(大谷石)

(2)式が求まり、 r_k と T との関係は図10のようになる。本実験での凍結最小細孔半径の理論値は、 $T=-20^\circ\text{C}$ で 60 \AA 、 $T=-4^\circ\text{C}$ で 300 \AA が得られる。直径で $0.012 \mu\text{m}$ と $0.06 \mu\text{m}$ である。このことを、細孔分布図にあてはめる。例えば条件1では、凍結融解の影響を受ける最小細孔直径は $0.012 \mu\text{m}$ 、条件2では $0.06 \mu\text{m}$ と与えられ、凍結融解の影響を受ける細孔範囲が決まる。この氷点降下則に従えば、0サイクルで一様に存在した細孔がこの値より下の範囲では未凍結のままであるから、凍結融解繰り返しを受けてもこれより小さい細孔構造に変化はないと考えられる。すなわち、中間径 B の領域に含まれる細孔が減少して見えるのは、氷点降下則に従う最小細孔径より小さい空隙は未凍結のままであるから、凍結融解が繰り返されることにより、これより大きい空隙が拡大を始め、数十サイクル後には中間径を通り越した比較的大きい領域 C に拡大するためと考えられる。そしてそれは、凍結温度が低いほど、影響を受けうる径の範囲は大きくなる。本実験で得られた細孔分布の体積累計図でこれを見ると図11、および12のような点となり、変化し始める点がおおむね一致しその値は妥当であると考えられる。

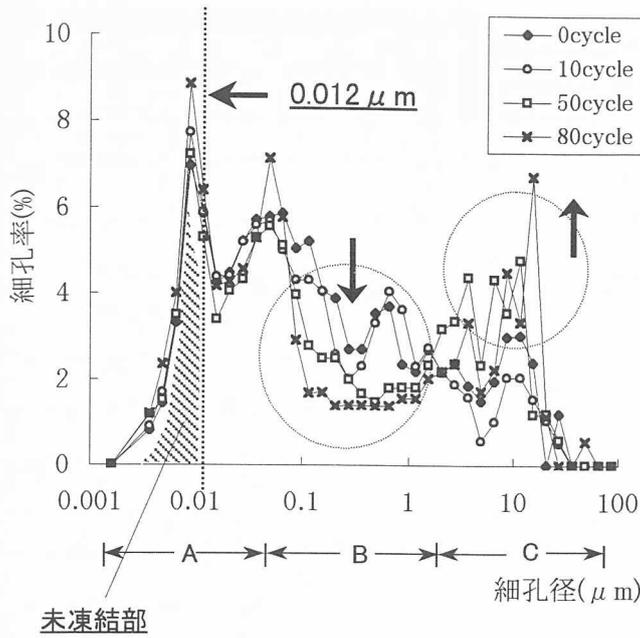
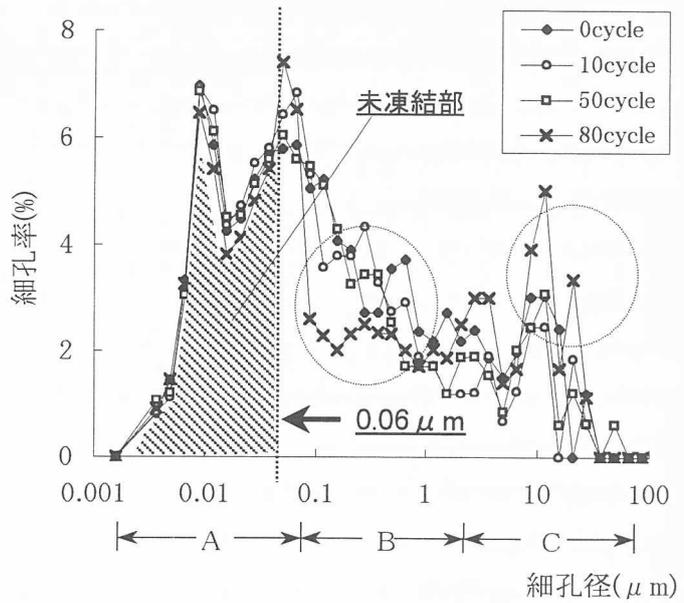
図13. 粒径間隔図(大谷石)

先に示した粒径間隔図に氷点降下則に従う未凍結領域を記したのが図13および図14である。図の斜線部分が未凍結領域で、負荷の大きい設定温度(1)に比べ設定温度(2)の領域は大きい。この図から温度負荷が大きいほど凍結融解の影響を受ける細孔範囲も各拡大すると考えられる。

従って、凍結最低温度の違いにより、各物性値に相対的な劣化の違いがみられるのは、氷点降下則により凍結融解の影響を受ける細孔範囲が異なるためと考えられる。

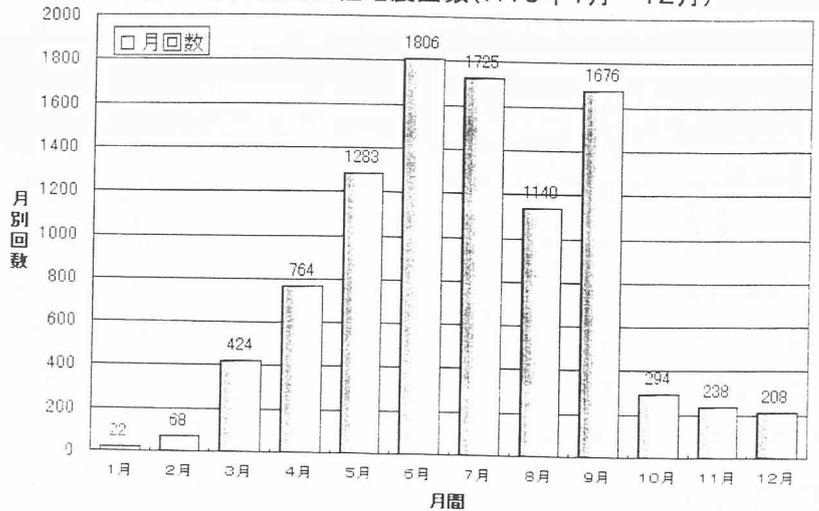
図一1 月別火山性地震回数(東北大・松川観測点)

9月3日の地震(後述)により、一時的に地震の回数は増えたものの余震を含めて地震回数は数日間で急激に減少し、その後、全体に地震回数は少ない状況で推移している(図一1)。しかし、火山活動の全体に顕著な変化は認められていない。西側では規模の大きい地震や火山性微動がなお発生しており、水蒸気爆発の可能性が消えたわけではない。東側でも深さ5~10 kmでの低周波地震は増加している。すぐにマグマ噴火の危険性があるものではないが、GPS観測によると3月以降山体が南北に8 cm程度広がり(図一2)、地下30~40 kmでの地震も発生している。

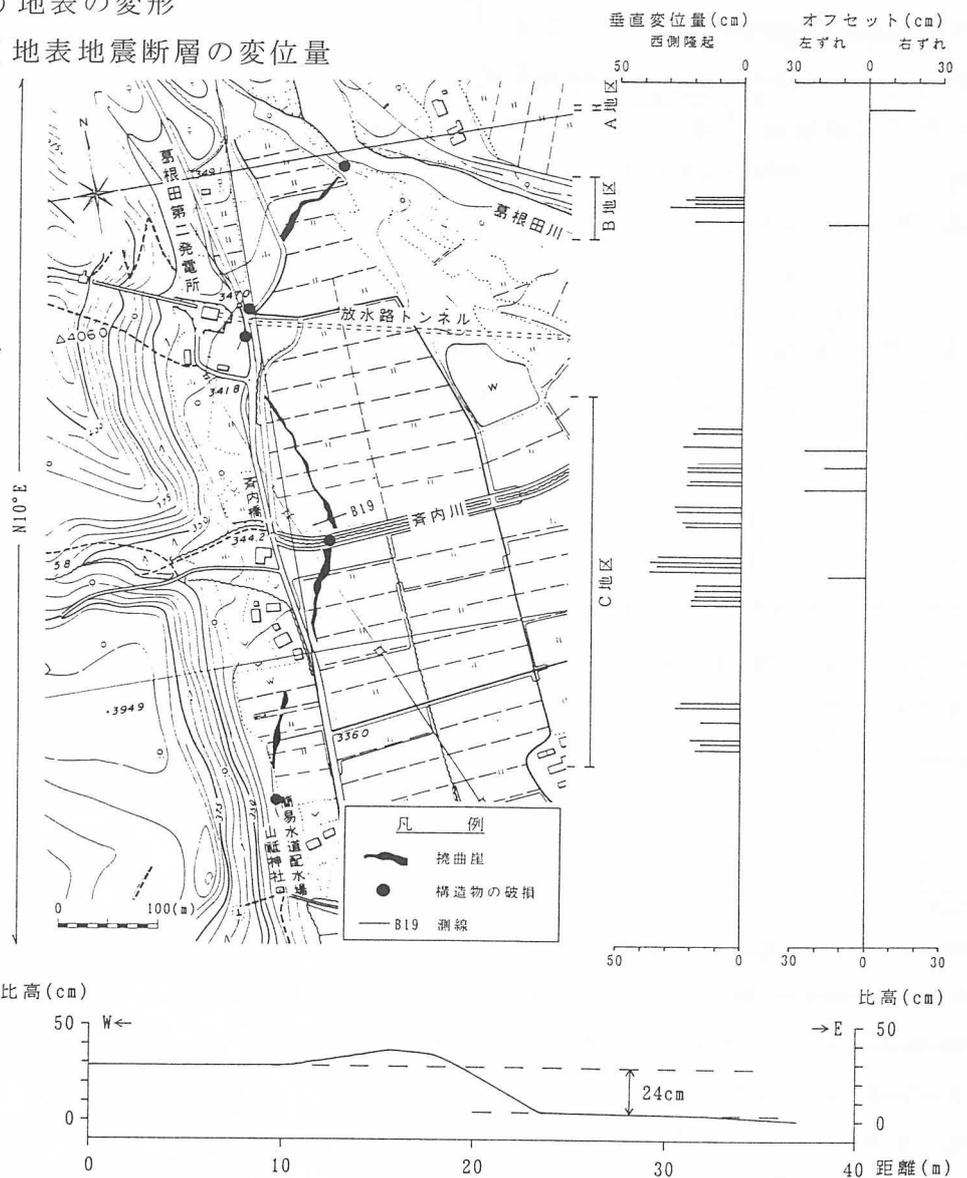
図-2 地表地震断層の位置及びその変位量

て未固結被覆層が水平短縮する際に、被覆層が塑性変形したためと考えられている³⁾。また、低角度の逆断層であれば大きな水平短縮が生じ、変動基準の方向によっては、見かけの右ずれと左ずれが同時に起こる⁴⁾。そこで、オフセットとその見かけのずれから、断層の水平ずれ(走向移動と水平短縮のベクトル和)とその方向を計算し、断層面の傾斜角を推定した。

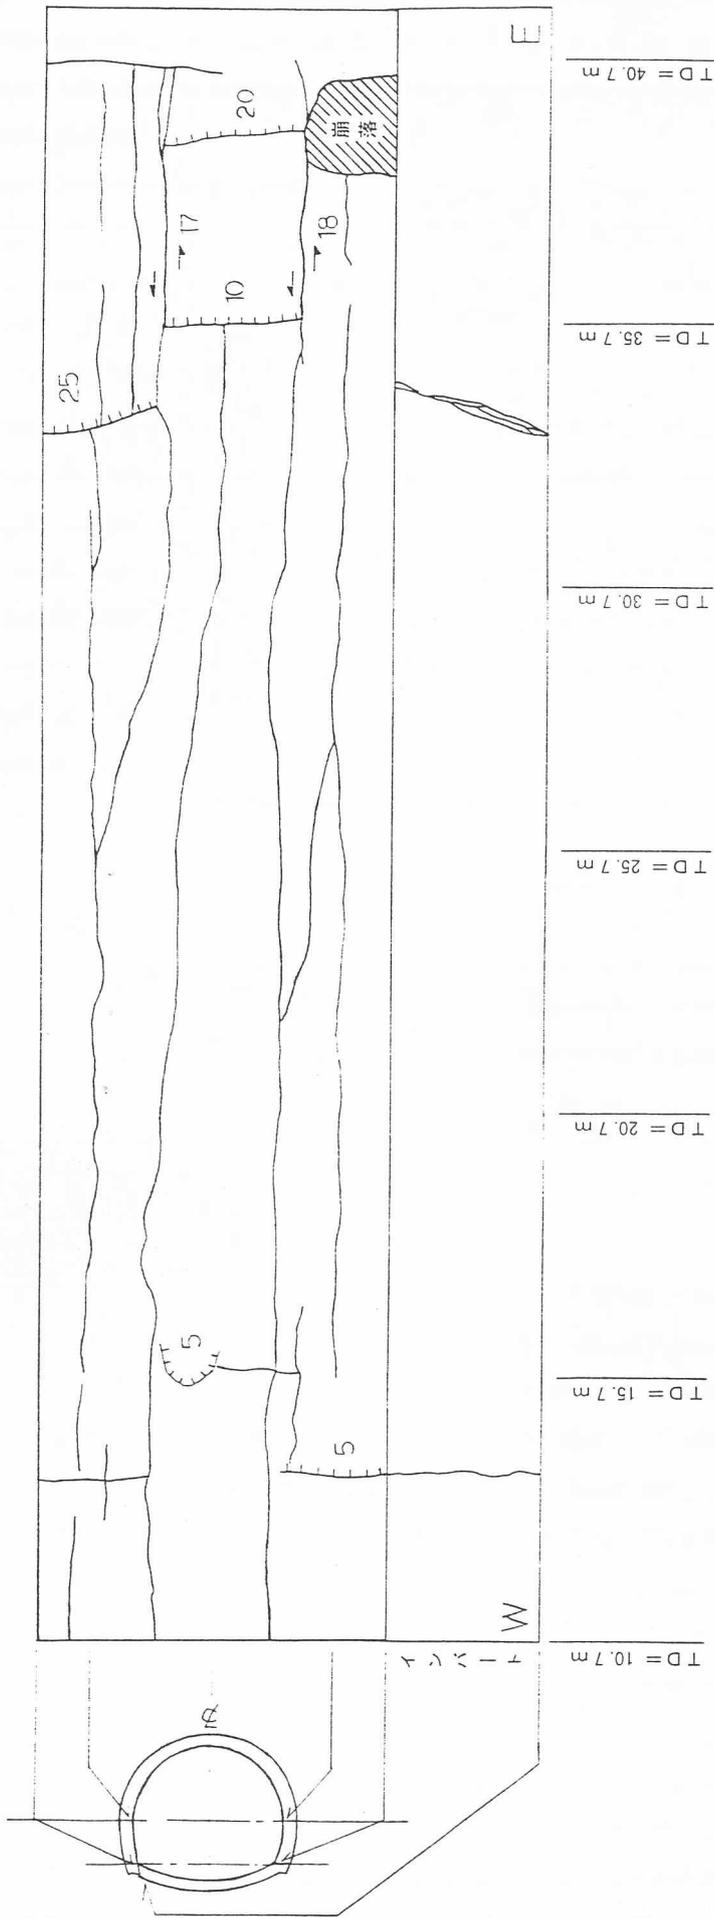
地表地震断層の出現に伴って、同断層をほぼ東西に横切る方向で地下10数mに存在する水路トンネル(高さ2.4m、幅3.6m、巻厚30cm)に約30mにわたってコンクリートのひび割れ、ずれ、倒壊等の損壊が生じた(図-6)。

このうち西側約 23 m 区間については、4～5本の水平のひびわれが生じ、TD13.7mでは目地に3cm程度の縮みが認められた。

TD33.7m～TD34.7m区間でインバートが西側がせりあがって破壊し、その東側はTD37.7m付近までなだらかに下がっている。

TD40.7mより東方では今回の地震に伴うとみられる損傷はまったく認められない。

コンクリートの破壊状況は、損壊の著しいTD33.7m～TD40.7m区間はせん断破壊であり、複雑に破壊面を露出させている損壊部に認められるその他の亀裂については、せん断破壊の余波によって生じたものと考えられる。

以上のように、ほぼ東西方向に延長するトンネルにおいて、損壊はTD40.7mより西側に限られ東側にはひび割れすら認められないこと、損壊はコンクリート目地のずれと、西側の盛り上がりなどが特徴的であることから、全体としてTD40.7mより西側の地盤が上昇し、かつ、トンネル軸に対して北から南へのベクトル成分を含む短縮が発生したものと推定される。なお、トンネル損壊個所において地盤中の断層は直接確認されなかった。

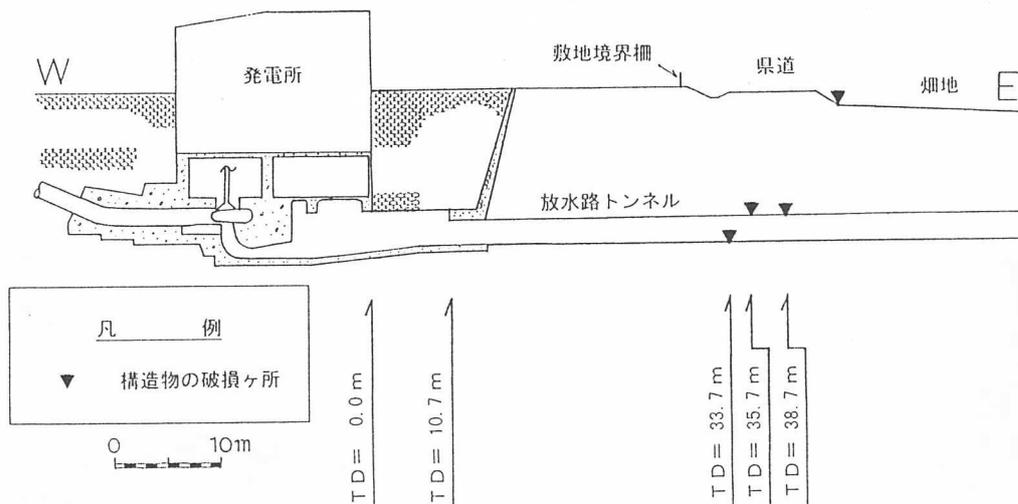
図-7 構造物損壊個所の位置関係図

トンネルの直上付近の地表に撓曲は認められない。しかし、道路側溝と集水升の接合部に突き抜けが認められる個所などの位置が、トンネル損壊個所の東方に相当するので、西傾斜の断層面を推定することが可能である(図-7)。このことは、地表変形の測量から得られた結果、及び地震波の解析から得られた発震機構が東西方向に圧縮軸をもつ逆断層型とされていることと整合的である。

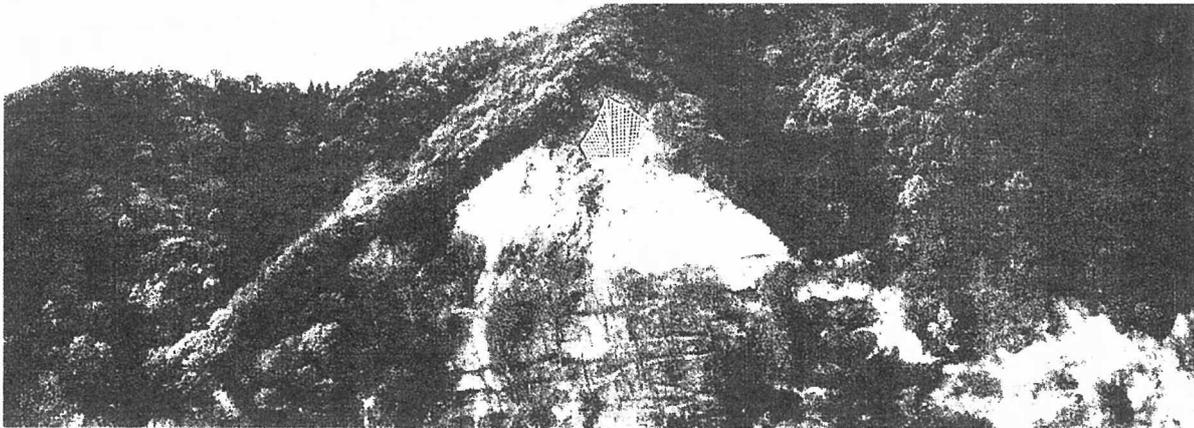
写真-1 岩盤斜面全景

調査対象斜面は最大高さ110m、延長約200mの急崖状の岩盤斜面である。地質は、下位より凝灰質砂岩、火山礫凝灰岩、凝灰角礫岩（表層は風化）となっており、オーバーハングや開口亀裂が数多く見られる。凝灰質砂岩ならびに火山礫凝灰岩は、上位の凝灰角礫岩に比べ軟質であるため浸食が速く、オーバーハングを形成しやすい（写真-1）。

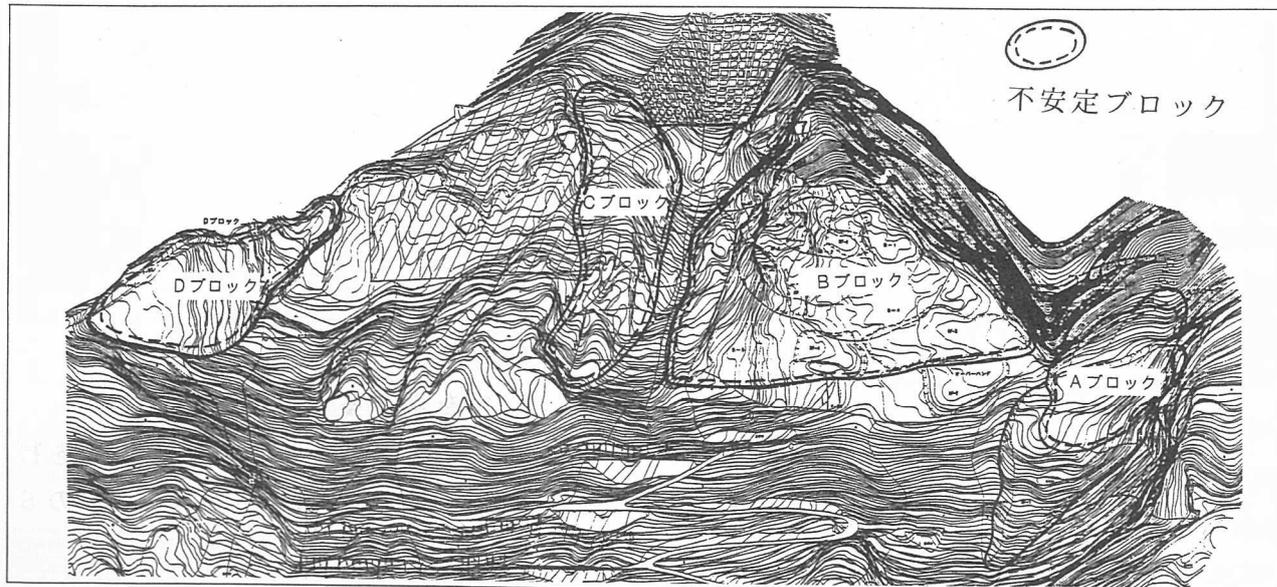
図-2 不安定ブロック抽出立面図

DMにより作成された図面をもとに地形地質状況を考慮し、A～Dの4つの不安定ブロックを抽出した（図-2）。規模の大きいBブロックについては亀裂状況によりB-1～B-5の5パターンの崩壊を想定した。崩壊規模は、各ブロック全体が崩壊した場合の土量を算出した（表-1）。算出土量は想定された現在の地形データから崩壊後の地形データをCAD環境内で差し引き求められる。

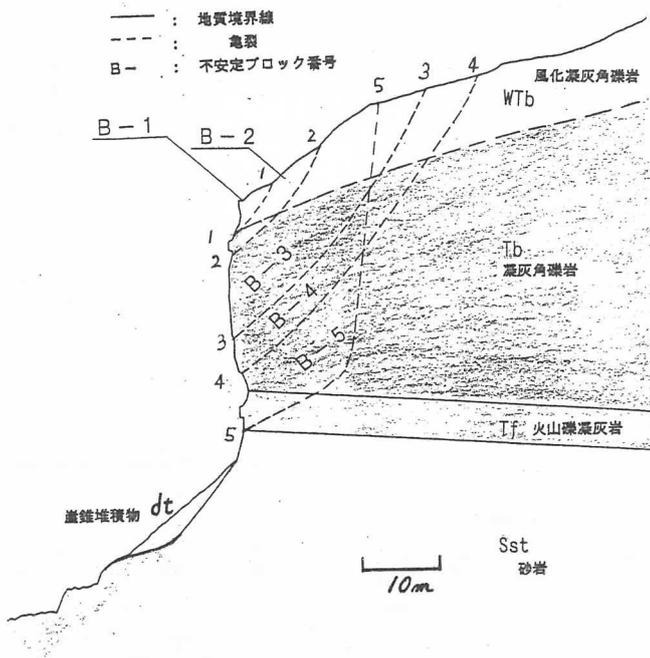
図-3 地質断面図

Bブロックは比高約 35 mのオーバーハングをなす急崖で、上位に比較的硬質な凝灰角礫岩、下位に軟質な火山礫凝灰岩および砂岩が分布する(図-3)。急崖斜面内には亀裂間隔の大きいクラックがあり、一部開口している。これらのクラックを分離面としたすべり～トップリング崩壊が想定される(図-4)。

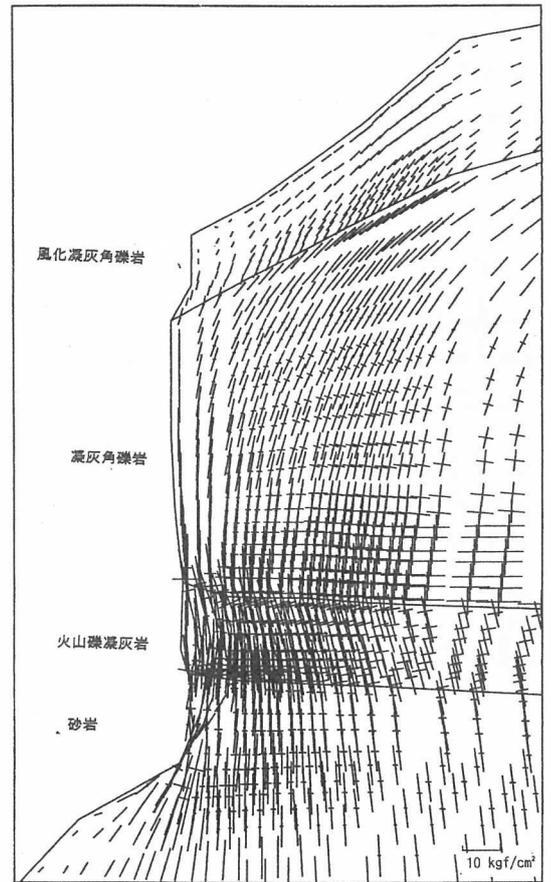
図-5 主応力線図

以上からBブロックに対して、①オーバーハング部の砂岩および火山礫凝灰岩層での応力集中による破壊、②凝灰角礫岩層内部での鉛直亀裂の形成（急崖表面に平行）等の亀裂発生ならびに亀裂開口の可能性があると考えられる。これらの亀裂発生・開口が連続的に組みあわさることにより、板状の巨大な不安定ブロックが形成され、大規模岩盤崩落の発生が予想される。

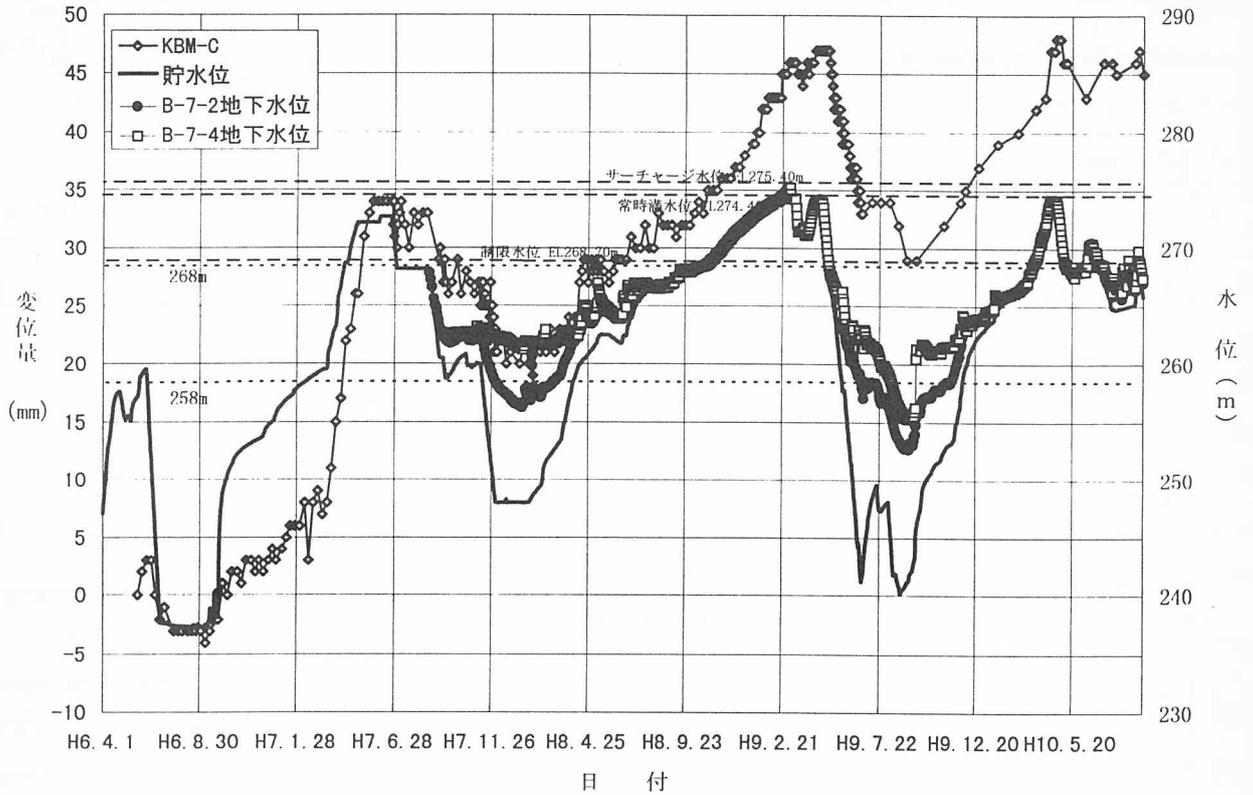
図-2 変位量経時変化図(KBM-C)

地盤の変位は、予め設置した固定点を水準測量により、湛水直後から継続観測している。多くの観測点の内、管理橋アバット部の固定点 (KBM-C) の変位量経時変化図を図-2に、貯水位-変位量相関図を図-3に示す。

- ①斜面地山の地下水位は低く、軽石質凝灰岩の基底付近に位置しており、貯水位の上昇・下降に地下水位がほぼ連動している。
- ②処女湛水時の変位は、軽石質凝灰岩が分布する標高 260m 付近を貯水位が越えた段階から顕著となっている。
- ③軽石質凝灰岩の層厚が薄くなるダムサイト近傍では変位は小さく、さらに軽石質凝灰岩より下位の地層が分布するダムサイトでは変位はみられない。

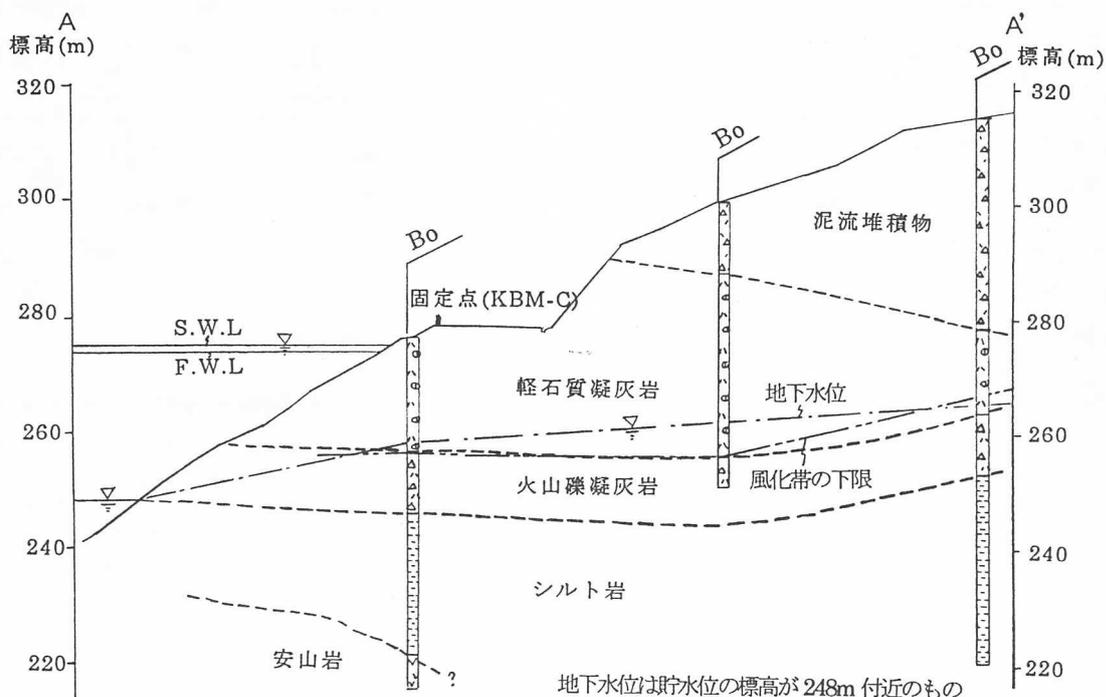
図－4 変位発生箇所付近の地質断面図

地盤変位が生じた取水塔背後斜面に分布する地質は、小野松沢層及び泥流堆積物で、小野松沢層は軽石質凝灰岩、火山礫凝灰岩など火山砕屑岩を主体とした地層から構成されている。軽石質凝灰岩は、表乾比重1.6程度（絶乾比重は1以下のものを含む）、一軸圧縮強度20~30kgf/cm²、変形係数800~2,000kgf/cm²、膨潤率は最大で数%程度の軟岩であり、開口割れ目を多く含んでいる。軽石質凝灰岩は貯水池の上流では、一部に溶結構造を有しており、開口割れ目は主に冷却節理によるものと考えられる。

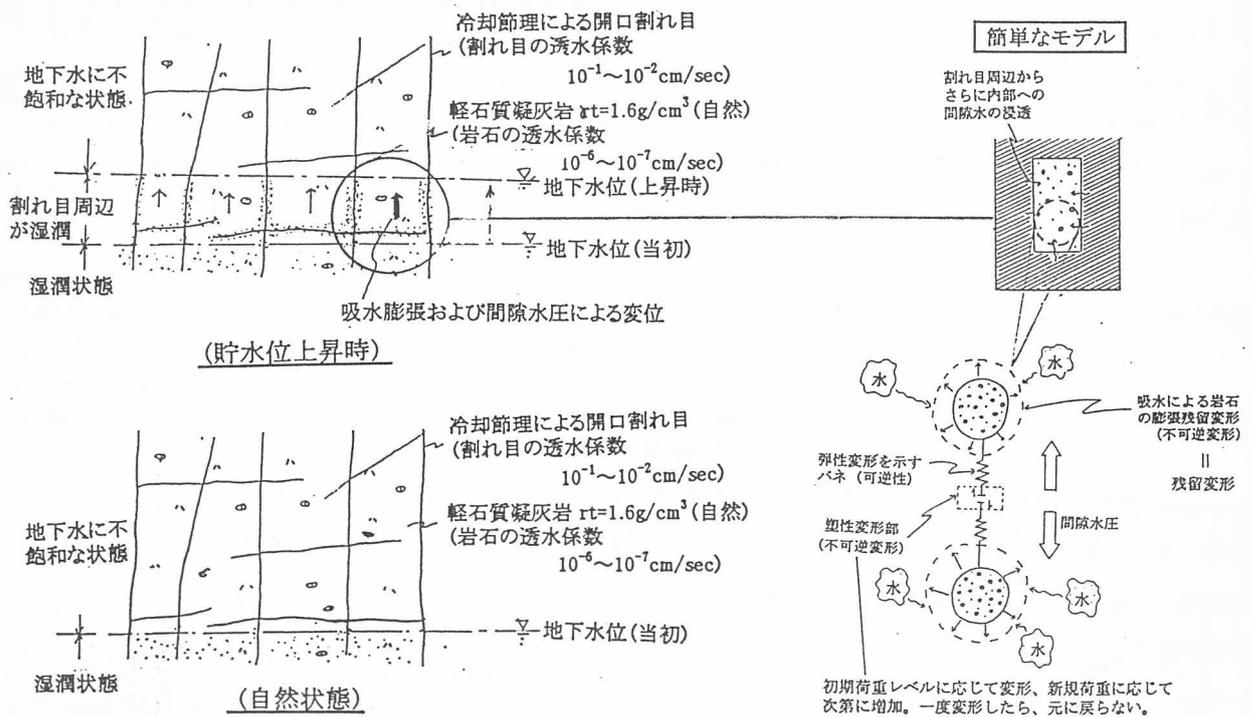
図-5 変位のメカニズム (模式図)

なお、変位が「貯水が地山斜面に浸透することにより、地山斜面の間隙水圧が増大し、みかけ上除荷されるために生じる弾性変形と地山の体積膨張が合わさって生じたもの」と考え、簡単な地山変位挙動モデルを作成し、固定点(KBM-C)の実測変位との最適解を与える膨潤率、弾性係数を逆解析的手法で求めた結果、膨潤率は0.27%、弾性係数は1200kgf/cm²が得られた。これらの値は試験値と比べても妥当な値となっている。

このような変位のメカニズムによれば、今後も貯水位の上昇・下降に伴い、微少な変位が生じることが予想されるが、弾性変形の挙動範囲に留まり、地すべりの発生や著しい斜面の不安定化に至る恐れは少ないと判断される。

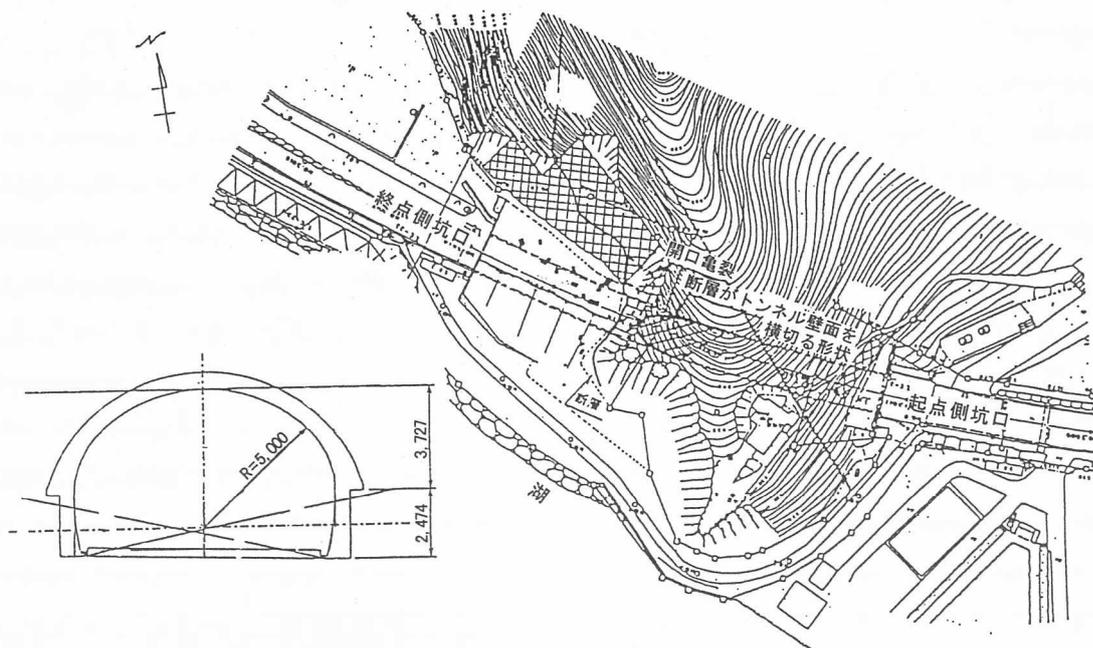
図一1 調査対象斜面の平面図およびトンネル標準断面図

道路面との比高差約30mを有する自然の急崖斜面がトンネルに交差する形状で位置し（図一1参照）、終点側坑口は急峻な岩盤斜面となっている。この坑口斜面には連続性の良好な開口割れ目が確認されたことから、規模の大きな岩盤崩落を生ずる恐れがあると判断し、その対策工の検討を目的として地質調査を実施した。

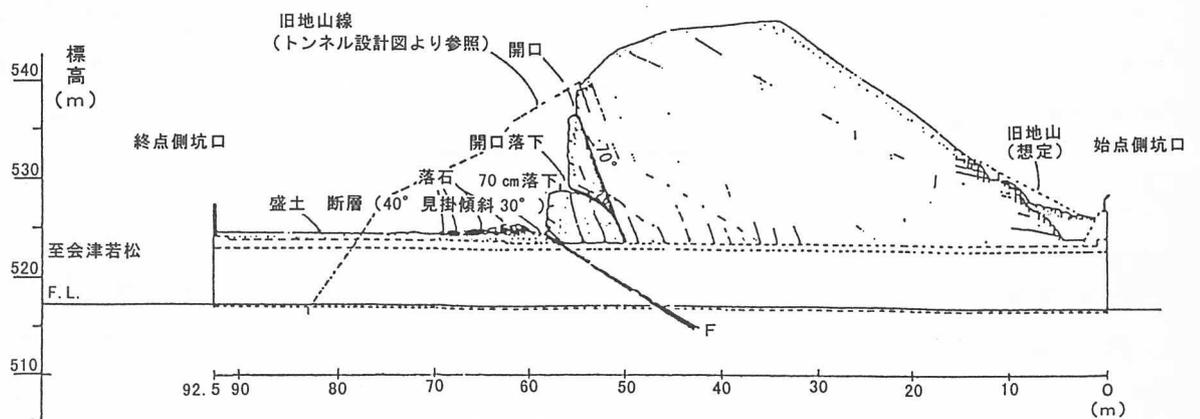
図一2 トンネル縦断面図

- ① トンネル縦断方向では、起点側坑口から 50m 離れた付近より上部の地山が急崖を形成している。起点側坑口は地山で覆われているが、終点側坑口区間は山側覆工の右上部付近から地山が急崖状となっている。
- ② 地山の地質は、硬質な凝灰岩（一軸圧縮強度 50kgf/cm^2 、第三紀中新世、上戸層）から構成され、割れ目が発達している。また、起点側坑口より 50m 付近から終点側にかけて、トンネル断面に斜交する走向で流れ盤構造をなし、粘土化帯を伴う断層破碎帯が存在することから、この断層より上部の岩塊が落石崩壊を生ずる原因となっていることが推察された。また、55m 付近の急崖上部には開口した亀裂を確認している。
- ③ トンネル覆工にはクラウン部～側壁にかけ、縦断方向に連続する亀裂がみられ、特に起点側坑口より 50m 付近の亀裂は、上記断層とトンネルが交差する箇所にあたり、覆工へ偏圧が作用していることも懸念された。なお、降雨後は覆工より湧水を生ずる箇所も見られた。

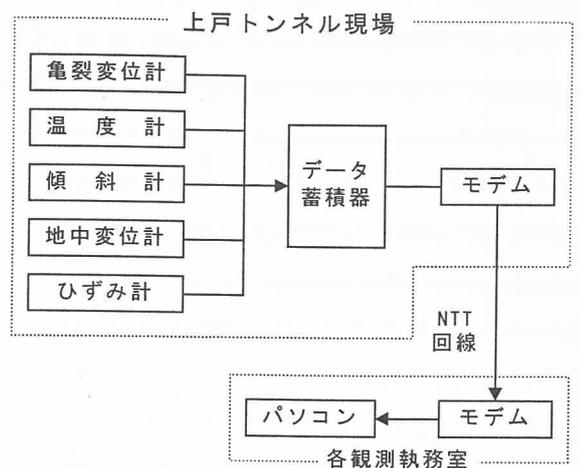
図-4 計測システムの機器構成

データの収集、監視は施工中は頻度を高める必要があることから、NTT回線を用いるものとし、かつ、複数の箇所で監視できるシステムとした。計測システムの機器構成を図-4に示す。また、挙動監視期間中に変化が見られた場合、トンネルの安全性を確認できるよう、トンネルの覆工観察、モルタルパットの亀裂の発生の有無を確認できる体制をとり、機器だけでなく現地確認によって、影響の有無を把握できる体制をとった。

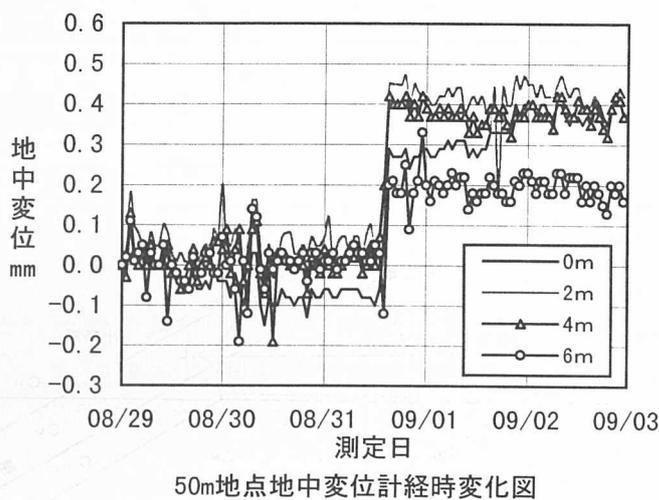
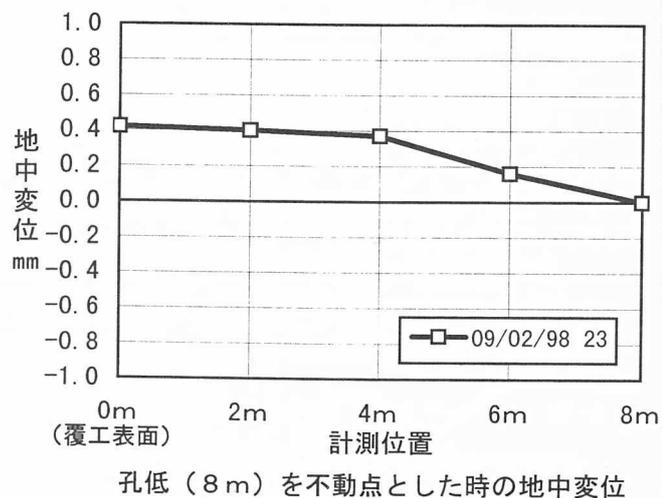
図-5 地中変位計の測定結果

計測データの内、若干の変化が見られた地中変位計のデータを図-5に示す。変位の発生時間には、その他の全てのセンサーに変化は認められず、かつ、トンネル覆工に変状の進展は認められなかったので、地中変位計の観測箇所周辺地山の局所的なゆるみの発生と考えられた。また、変位の連続的な発生が認められなかったことから、その後は安定した状態にあると判断できた。

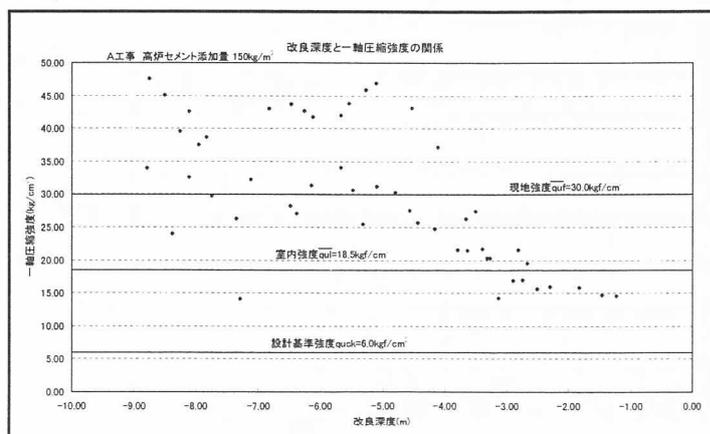
図-1 室内強度と現地強度の関係 (A工事)

図-1は、現地において、2箇所からオールコアでボーリングを行い圧縮試験を行った結果である。この結果によると設計基準強度 $q_{uck} = 6.0 \text{ kgf/cm}^2$ の3倍を満足するセメント添加量 150 kgf/m^3 を添加した場合の室内強度の平均値 $\overline{q_{ui}} = 18.5 \text{ kgf/cm}^2$ であったものが、現地における強度の平均値 $\overline{q_{uf}} = 30.0 \text{ kgf/cm}^2$ となり、現地強度と室内強度の比は $\lambda = 1.62$ となった。

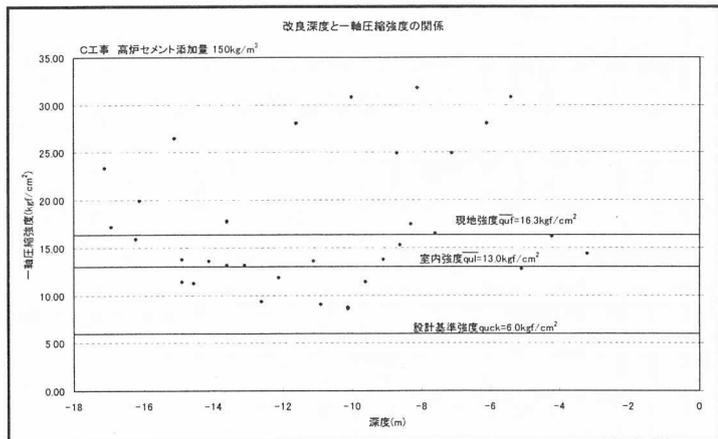
図-3 室内強度と現地強度の関係 (C工事)

C工事では、高炉セメント添加量 150 kgf/m^3 の場合の室内強度の平均値 $\overline{q_{ui}}=13.0 \text{ kgf/cm}^2$ に対し、4箇所からオールコアでボーリングを行い圧縮試験を行った現地強度の平均値 $\overline{q_{uf}}=16.3 \text{ kgf/cm}^2$ であり現地強度と室内強度の比は $\lambda=1.25$ であった。

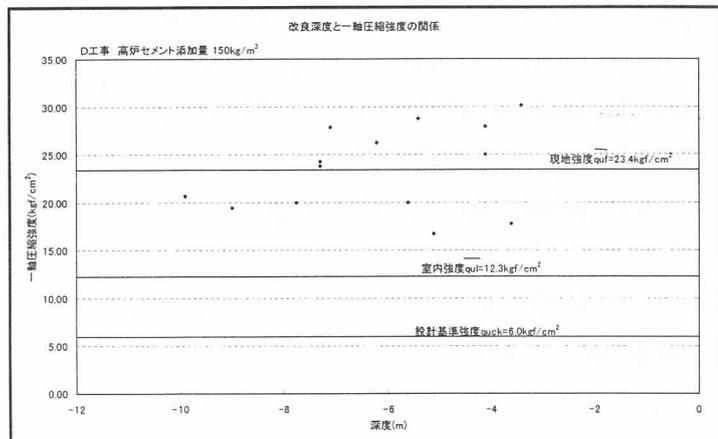
図-4 室内強度と現地強度の関係 (D工事)

D工事では、高炉セメント添加量 150 kgf/m^3 の場合の室内強度の平均値 $\overline{q_{ui}}=12.3 \text{ kgf/cm}^2$ に

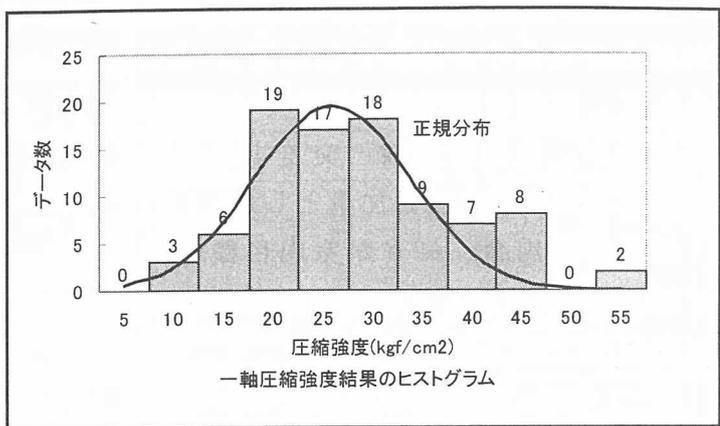
図-8 一軸強度の分布

この結果によると、一軸圧縮強度の出現頻度は17.5~22.5, 27.5~32.5, 22.5~27.5kgf/cm²の範囲で最も多い。この3レンジは、現地強度の平均値 $q_{ur}=25.9\text{kgf/cm}^2 \pm 1 \cdot \sigma$ (標準偏差7.7kgf/cm²)の範囲であり、この3レンジで全データの61%を占めている。

また、この中で比較的低い値を示しているものは、粘性土の性状を示しているものであった。

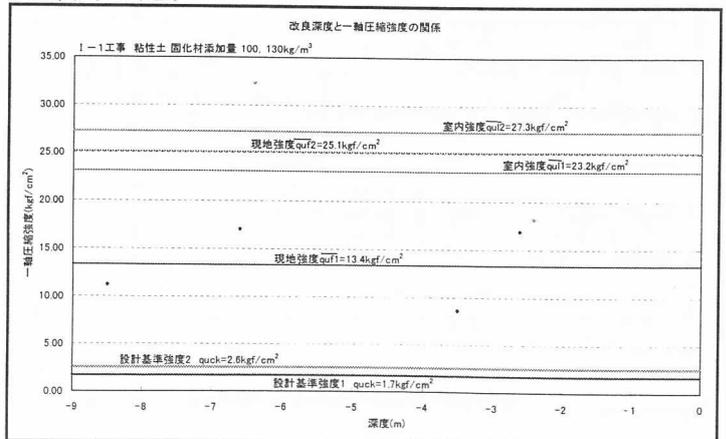
図-11 室内強度と現地強度の関係 (I-1, 粘性土)

アボーリングによる粘性土の圧縮試験結果であるが、50%改良率箇所の室内強度 $q_{ui}=23.2\text{kgf/cm}^2$ に対しては現地強度 $q_{ur}=13.4\text{kgf/cm}^2$ 現地強度と室内強度の比は $\lambda=0.58$ 、30%改良率箇

所の室内強度 $q_{ui}=27.3\text{kgf/cm}^2$ に対しては現地強度 $\overline{q_{ui}}=25.1\text{kgf/cm}^2$ 現地強度と室内強度の比は $\lambda=0.92$ であり、筆者の予期し得た範囲である。

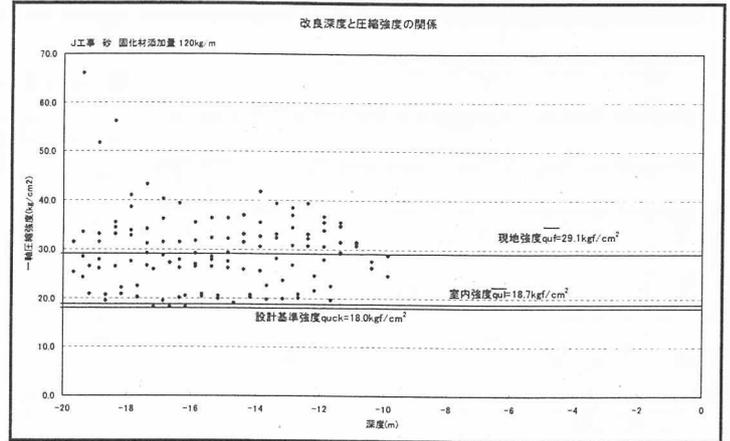
図-15室内強度と現地強度の関係 (J工事, 砂)

図-15は、図-14の設定添加量を用いて施工した砂部分7箇所のコアボーリングによる圧縮試験結果である。

この結果によると現地強度の平均値は $\overline{q_{ui}}=29.1\text{kgf/cm}^2$ であり、現地強度と室内強度の比は

$\lambda = 1.56$ であり、 $\lambda > 1.0$ を満足している。

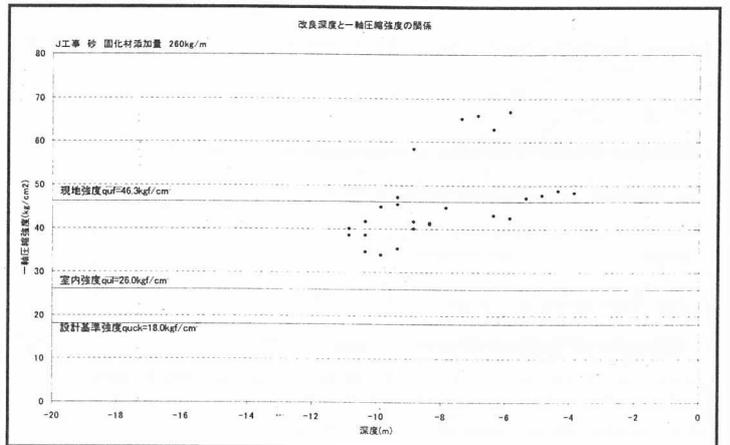
図-16室内強度と現地強度の関係 (J工事, 砂)

J工事では、この部分の対策としては粘性土の添加量で砂層を施工する領域を確保した。従って、砂層に対する固化材添加量 $260\text{kgf}/\text{m}^3$ の圧縮強度試験結果も存在する。図-16は、添加量の切替部分のコアボーリングによる圧縮試験結果である。この結果によると現地強度の平均値は $\overline{q_{\text{ur}}} = 46.3\text{kgf}/\text{cm}^2$ であり、図-14の近似曲線より算定した固化材添加量 $260\text{kgf}/\text{m}^3$ の場合の砂の室内強度の推

定値は $q_{\text{ul}} = 26.0\text{kgf}/\text{cm}^2$ であり、現地強度と室内強度の比は $\lambda = 1.78$ となり $\lambda > 1.0$ を満足している。また、この場合非常に注目されるのは、軟弱地盤用固化材を用いた室内配合試験において固化材添加量 $260\text{kgf}/\text{m}^3$ の場合には、腐食物を含む粘性土の室内強度が $q_{\text{ul}} = 31.8\text{kgf}/\text{cm}^2$ であったのに対し、砂では $q_{\text{ul}} = 26.0\text{kgf}/\text{cm}^2$ と砂の方が小さい値である。一方、現地強度については、粘性土は $\overline{q_{\text{ur}}} = 24.7\text{kgf}/\text{cm}^2$ であるのに対し、砂は $\overline{q_{\text{ur}}} = 46.3\text{kgf}/\text{cm}^2$ であり、この傾向が逆転して砂が高い強度を発現している。

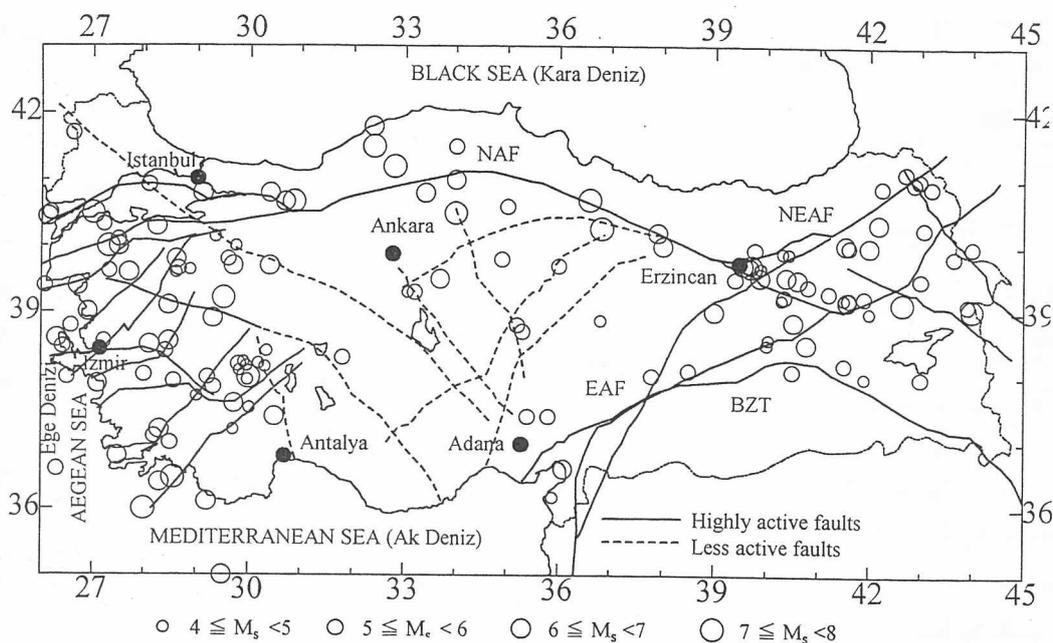
図3 主要断層と過去100年のM4以上の地震の分布¹⁾

図3は過去100年間のマグニチュード4以上の地震の発生箇所を示したものであるが、これらから多くの活断層の存在が明らかである。

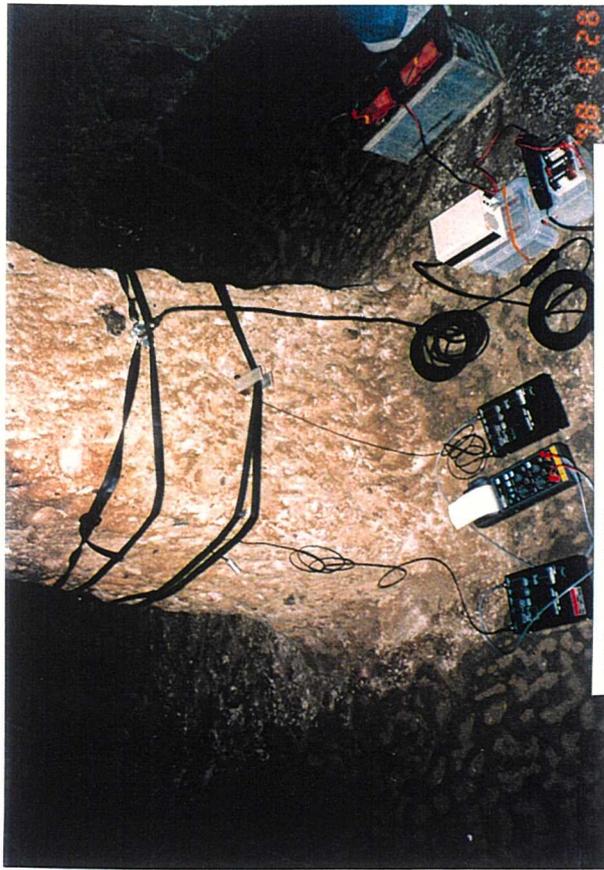
写真1 設置したAE測定システム
(ディリンククエ古代地下都市7階)

3. 2 測定場所 今回の測定では、1) 地下都市としてディリンクユの地下7階の天井部を支えている岩柱部、2) アバノスの食料貯蔵地下施設の庫内岩壁の2カ所である。いずれも、夕方から深夜、あるいは深夜から翌朝にかけて約6時間程度の測定が行われた。写真ではわかりにくいですが、岩柱には右上から左下にかけて密着しているが斜めの亀裂があり、センサーはその数センチ近傍に配置した。一方、アバノスの貯蔵庫内でも同様な亀裂のごく近くに設置した(写真3および4参照)。この測定位置は、地下都市の岩柱のように周囲から縁切りされていないが、3面が自由面で庫内に凸状にせり出している部分である。写真4からもわかるように、この亀裂からは地下水がにじみ出ているようで周囲に比較して黒い色を呈していることがわかる。

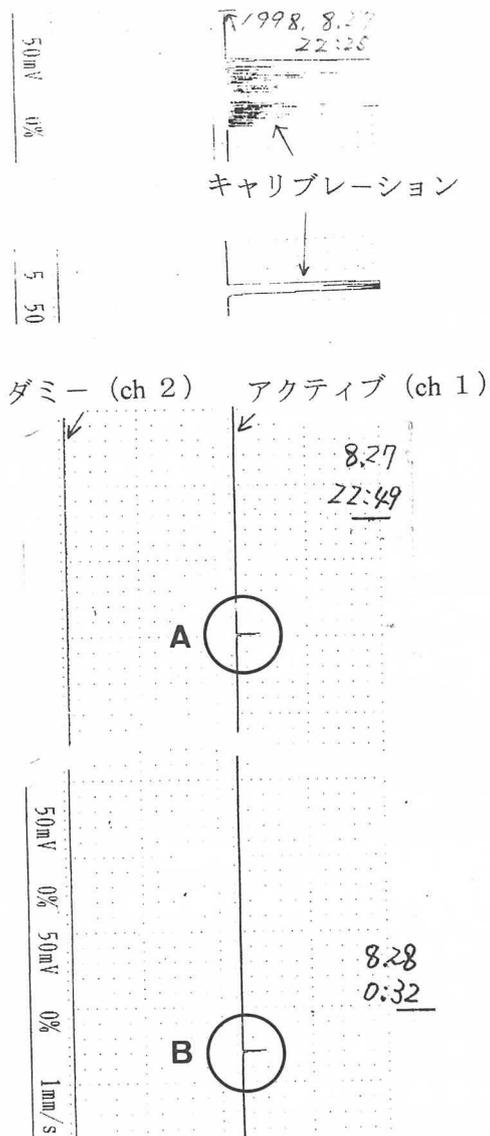
図9 地下都市 (ディリンク) における A E 測定結果
(a) 記録紙抜粋 (丸印 A E)

- 1) 極めて短時間ではあるが、いずれも凝灰岩で構成される地下都市と貯蔵庫の2ヶ所でAE イベントの計測を試みたところ、共に数回程度のAE イベントが認められた。
- 2) 単発的であることと、同時に計測した可聴音波収録システム(数~10 kHz 中心)には何らの岩盤の音が記録されていないことから、大きな変位や局所破壊が生じているとは考えられないが、微視的なすべりが生じている可能性はあると推測される。
- 3) 遺跡であるという制約から、地下都市でのセンサーの設置条件が今回必ずしも十分でなかったことを勘案すると、AE 活動度を過小評価している可能性があるため、設置方法を工夫した上で、さらに長期にわたった観測が必要である。

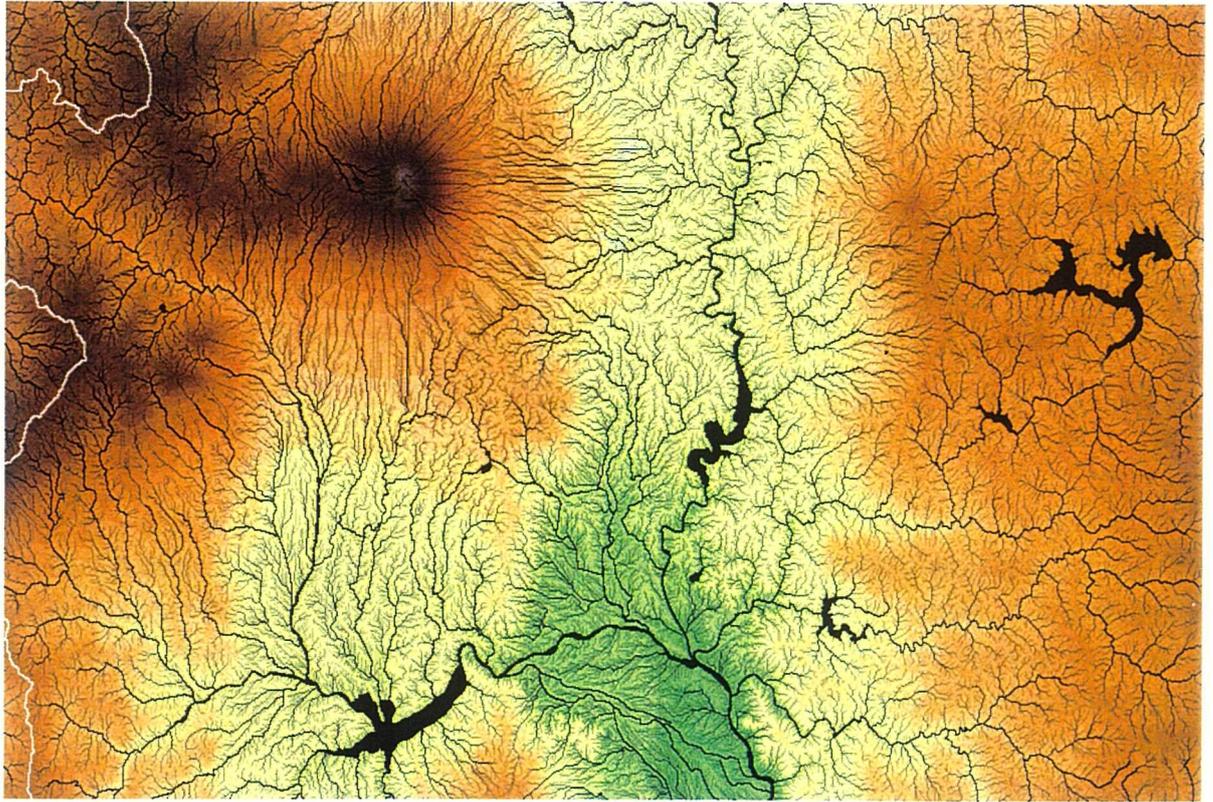
図2. 岩手県中央部の水系（背景には標高を表示してある）

本論文での水系とは地形図に記されている河川の外に、降水が地表を流下して最終的に海または湖沼に達する経路を含んでいる。DEMによる水系抽出は最急降下方向の標本地点を辿る方法がとられる。しかし、この方法では起伏のある領域では吸込点が多発し、平坦な領域では水系が一意に定まらない場合が発生する。これらの欠点を除くために、我々は既知の河川や湖沼を初期条件として指定して、広域の(1)水系網、及び(2)集水域を効果的に抽出できる新しい手法を開発した(参考文献[1])。
