日本応用地質学会 東北支部

第14回 研究発表会講演集

2006年7月7日

日本応用地質学会東北支部 第14回 研究発表会 プログラム

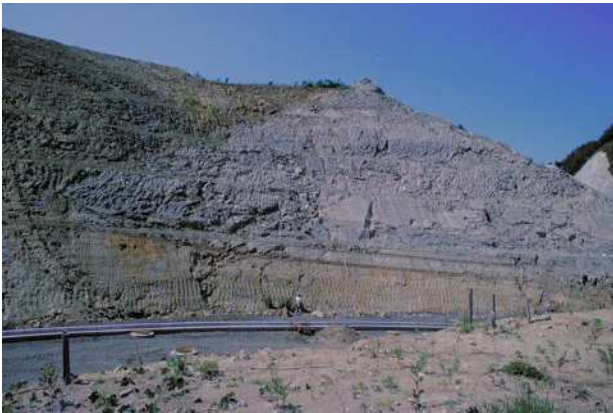
写真は1982年の6月に造成中の茂庭団地南縁で撮影したものである。右手の崖は折立茂庭線の崖である。写真の主体は1つの巨大な地り岩塊で, 下3分の1が旗立層, 上3分の2が梨野層である。境界が地り面で, 梨野層はそれ自体が岩塊化している。これらは500万年前にできたが, 後から別の大規模な地りが起こって, 巨大岩塊として別の地り堆積物に取り込まれているのである。左側はこの巨大岩塊を埋めている基質であり, 整層した新期堆積物からなっており, 複雑に褶曲している。個々の地層は再堆積したより小規模な地り堆積物(土石流堆積物)からなっており, 太白山の岩石と同じである玄武岩の礫層も認められる。つまり, 複数回の小規模な土石流が起こった後, より大規模な崩壊が起こり, 巨大岩塊と土石流堆積物が混合して, 1つの超巨大な地り堆積物を作った。中央の人物(筆者)をスケールにすると, この地りのスケールが想像できる。巨大岩塊と基質との境界には杉と思われる年輪の付いた生木が挟まれていた。最後の地りが起こ

ったのはごく最近（数千年前？）であろう。500 万年前の地辻りは結局、再動しているのである。茂庭団地はこのような大規模で厚い（写真だけでも 20m ある）、最近の地辻り堆積物を地盤として造成されている。

茂庭団地造成前の空中写真や大スケールの地形図を見ると、茂庭団地中心にかつてあった沢には出口が無いことに気付く。出口が無いので周りより低いところは湿地になっていたであろう。現在も茂庭団地と太白山の間に大堤という池があるが、これも同じ成因をもっている。その他にも、茂庭団地一帯の山中にはこのような出口の無い低湿地が多数認められる。川の流路は巨大地辻りに塞き止められて、出口を失っている。河川地形ができるのはごく最近のはずであるから、大規模地辻りも近過去のできごとである。500 万年前の地辻りが再動して、太白山方面から西の茂庭団地に向かって辻ったと考えられる。その断面が上に既に示した露頭写真である。

茂庭団地の地盤は、写真のような露頭が造成時に現れなくても、造成する前から、最悪に近いであろうことは十分、認識されていたはずである。最近も辻っているのだから、将来も大々的に辻るのであることは容易に予想できる。前回の宮城県沖地震で危険性が知られるようになった逆転型盛谷土は茂庭団地では決してなされていないとしても、アトラスタワー33（右の写真の山の中に突然表れたような高層マンション）の基礎は厳重でなければならない。この基礎は500 万年前の辻り面を少なくとも超えて、基盤の旗立層に到達している必要がある。旗立層には巨大岩塊もあるので（この場合、その下はまだ地辻り堆積物である）、注意を要する。いずれにせよ、何m掘り下げたか、またボーリング自体のデータは開示されて然るべきであると考え。とくに、盛谷土のうえに建てられたことはあり得ないことである。一方、なおかつ、厚い地

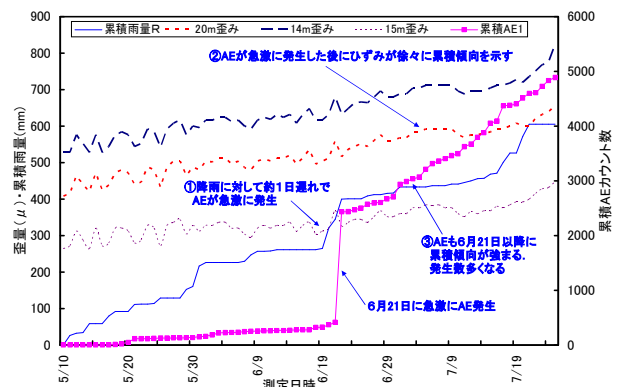
図-4 ひずみと累積 AE カウント数

AE No. 1 の発生状況が著しく変化している 6 月 20 日前後のデータに着目した。図-4 に深度 14m、15m および 20m のひずみ量と累積雨量、累積カウント数の関係を示した。降雨に対して AE は時間的に約 1 日遅れで急激に発生していることがわかる。また、AE とひずみの関係は、AE が急激に発生したのとほぼ同時に、不安定な動きを示していたひずみも徐々に累積する傾向を示している。図-5 は、AE カウント装置近傍の孔内水位計 No. 1 と No. 2 の孔内水位と AE 累積カウント数の関係である。No. 1 孔内水位のピークが 6 月 21 日辺りに急激な AE 発生状況と重なっていることがわかる。また、No. 1 および 2 の孔内水位は降雨に対して敏感に反応していることがわかる。

降雨により岩盤に水が浸透していき、1 日遅れで AE が発生していることから、岩盤がすべる過程で AE が発生していることが考えられる。ひずみと AE 発生との関係からは、急激な AE 発生に伴って、各深度のひずみが累積する傾向にあることから、深度 14m から 20m 付近に、2 次すべり面の発生が想定される。孔内水位と AE 発生との関係からは、降雨によって孔内水位が変動していく過程で、孔内水位が上昇するのとほぼ同時に、急激に AE も発生している。このことから、降雨による岩盤内の水位変動によって岩盤全体が徐々に不安定化していくと考えられる。なお、他の測定孔では顕著なひずみが観察されないため局所的なすべりと考えられる。

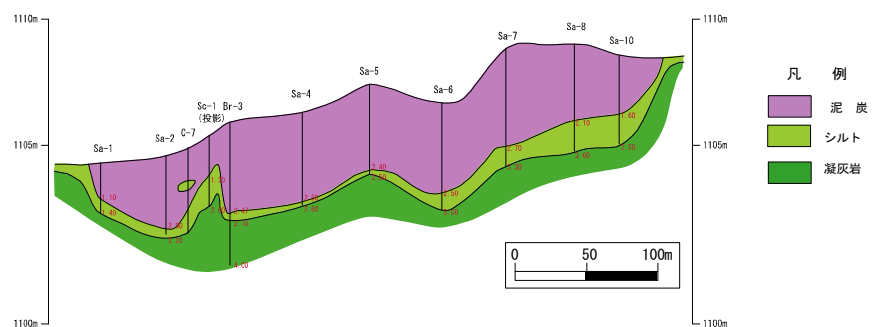
図 4 白樺谷地の泥炭層断面図

ボーリングの地層状況とポータブルコーン貫入試験の貫入力を対比した結果から泥炭層断面図を作成した(図 4)。

各谷地とも、緩傾斜谷地(5° 未満)であり、略基盤岩堆積時の表層地形に制約されているようである。比較的開析された枝沢が発達しているが、本流部の出口付近が、いずれも、狭い谷を形成しているため、土砂の堆積により凹地はすべて埋設してしまうはずであるが、山体の高所で集水面積が少なく、

表流量・水流が弱く基盤岩への下刻が少なかったため、土砂の移動が極めて少なかったと想定される。

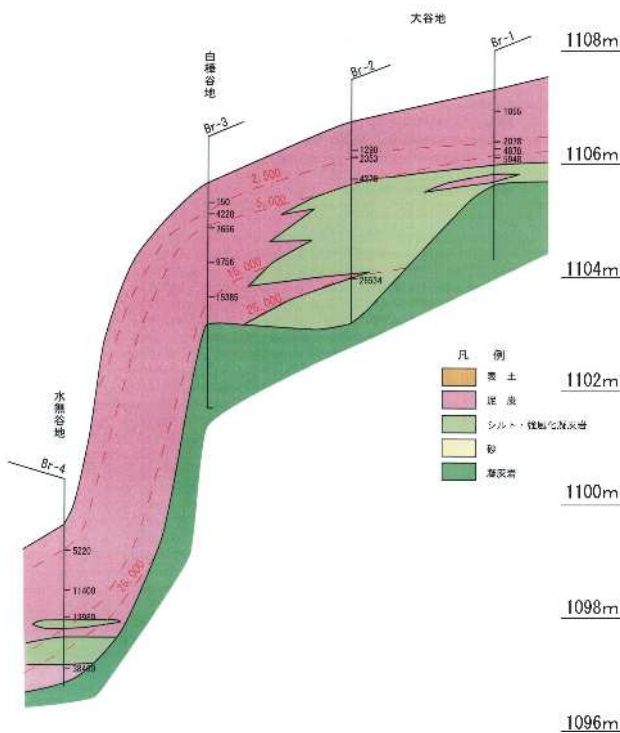
図5 各谷地の堆積年代と標高

駒止湿原の泥炭層は、¹⁴C年代測定によると、約3.8万年前に湿原中で標高の低い、水無谷地に小規模な堆積があり、その後、高原が表層風化に伴う浸食を受け、その凹部が谷地化し、各谷地は1.7万年から水無谷地、1.5万年から白樺谷地、0.5万年前から大谷地に泥炭が継続的に堆積して現在に至る。

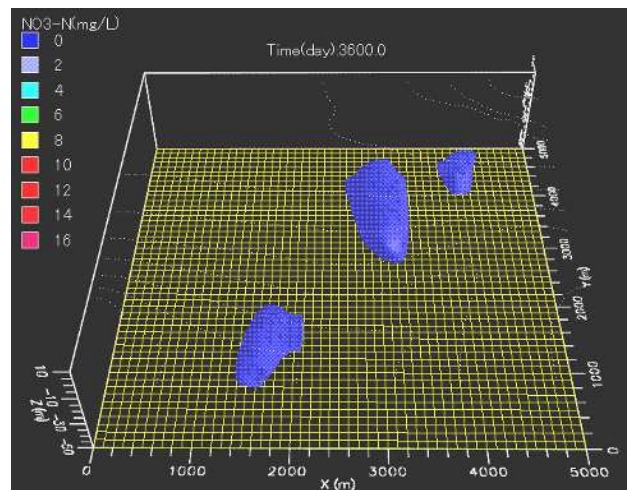
図7 5年目に負荷がゼロになった場合での10年後の濃度分布

次に、砂丘地にライシメータを埋設して地表に堆肥を置き、浸透水中の硝酸性窒素量を測定した結果、堆肥の上をシートで被覆することにより、地下浸透量が殆どゼロになるという結果が得られた。そこで、負荷開始から5年目にシート掛け等の地下浸透抑制対策が施され、負荷量がゼロになった場合を想定したシミュレーションを行った結果、対策の効果はすぐに発現し、10年目では地下深部にわずかに残存するのみと予測された(図7)。
