日本応用地質学会 東北支部

第 15 回研究発表会講演集

2007年7月20日

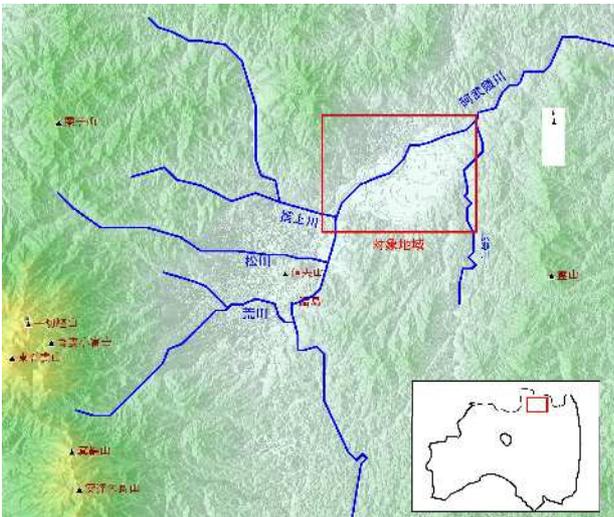
図1 福島盆地の阿武隈川水系

福島盆地は南部の信夫盆地と北東部の伊達盆地に分けることができる。信夫盆地における阿武隈川は脊梁山脈水源とする荒川・松川摺上川が運搬する土砂によって形成された扇状地と盆地中央に分布する信夫山により河道が制限され、盆地の東縁を北流している。

伊達盆地では河川による土砂の流入量が少ないため、旧河道の発達が明瞭である。その後阿武隈川は宮城県境の狭窄部を抜けて太平洋に至る。

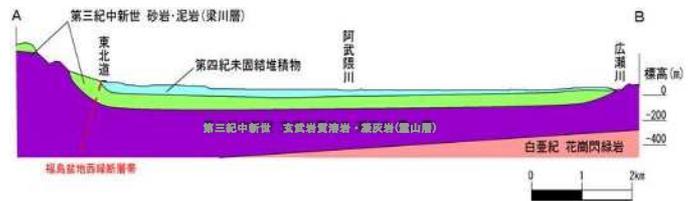
図2 地質構造断面図

福島盆地は白亜紀の花崗閃緑岩を基盤としている。新第三紀中新世前期に福島盆地の東方山地から噴出した霊山層と呼ばれる玄武岩質溶岩・火砕岩が不整合に覆い、浅海性の砂岩・泥岩を主体とする梁川層が堆積した。

その後西方の脊梁山脈の隆起に伴い福島盆地が形成され、第四紀の未固結堆積物が堆積したと考えられる(図2)。伊達盆地での未固結堆積物の層厚は東縁では 30m程度であるが、阿武隈川の現河道付近では 50~70m程度である。

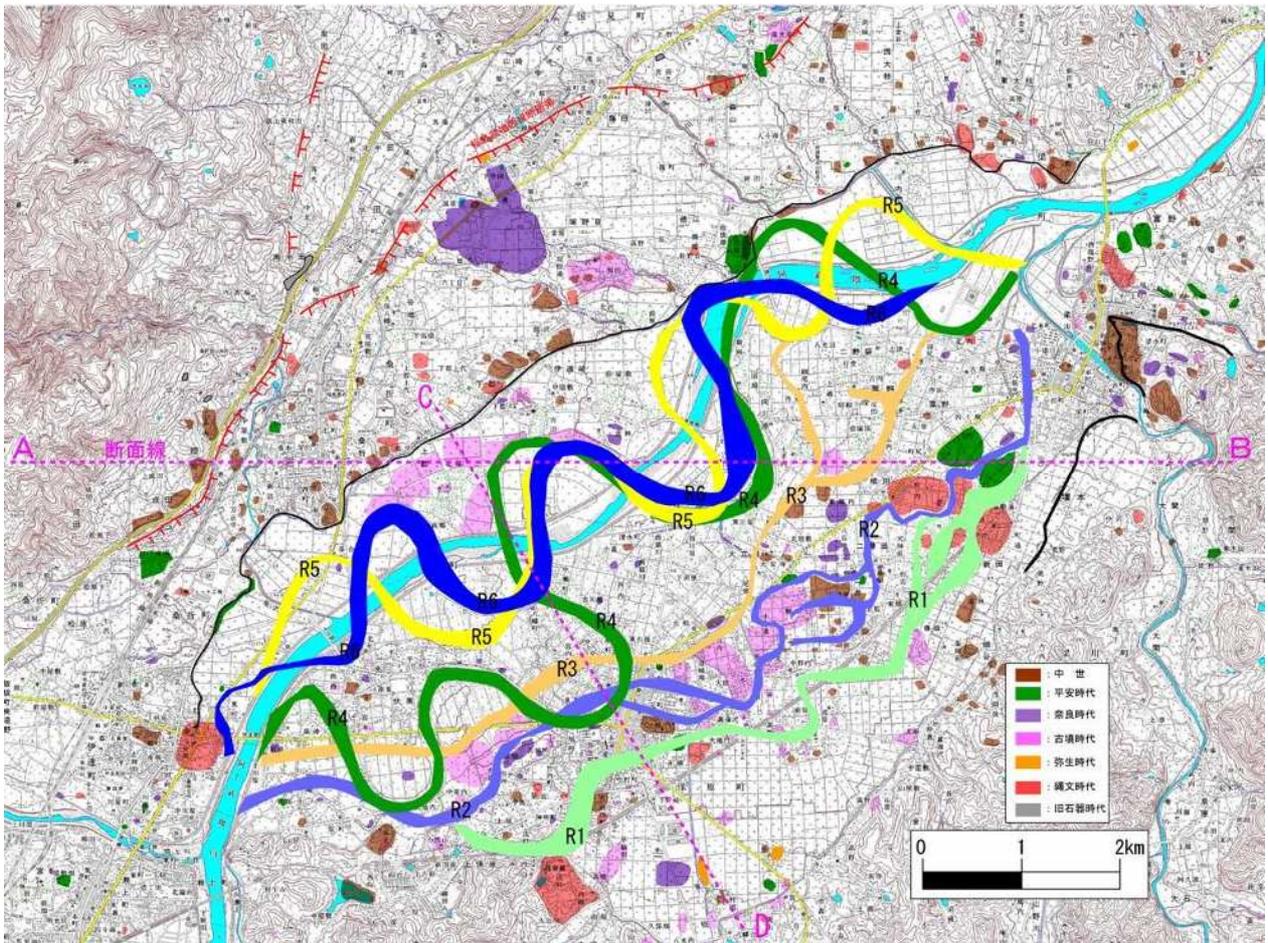
図3 伊達盆地の河道変遷と遺跡の分布

昭和50年の空中写真を用いて、地形判読を行った結果R1からR6まで少なくとも6回の河道の変化があったと考えられる。河道変遷と遺跡の分布を図3に示す。

縄文時代中期(約4500年前)には河川や沢と近接する箇所に住居するようになったと考えられ、R1付近と扇状地の沢付近に分布が確認されている。

弥生時代には盆地南部の後背湿地中の自然堤防に集落を作り稲作をしており、旧河道はR1~R2と想定される。

古墳時代は主にR3によって形成された段丘面に古墳群を形成したものと想定される。

奈良・平安時代になると段丘ばかりでなく低地にも遺跡が分布するようになり、R4付近に分布が確認される。

R5, R6付近には遺跡の分布はなく、ほぼ同じ幅で蛇行している。R6は大正時代のショートカット工事により現在の河道となっている。

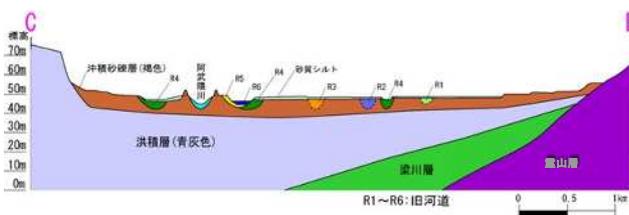
図4 第四紀層地質断面図

その後、阿武隈川による下刻が始まり藤田層を浸食すると共に砂礫を堆積したと想定される。この砂礫は深度 6~10m程度まで分布し褐色であるため、飲用に適した地下水が確保できる。

完新世には気候が温暖になり河川の水量が増加し河川争奪が顕著になったものと想定される。旧河道が交差する地点では粗粒砂が河床礫の上位の礫層を覆っており、河川堆積物の重なりが確認できる。

不明瞭な旧河道では河床堆積物を砂質シルトが覆っている。

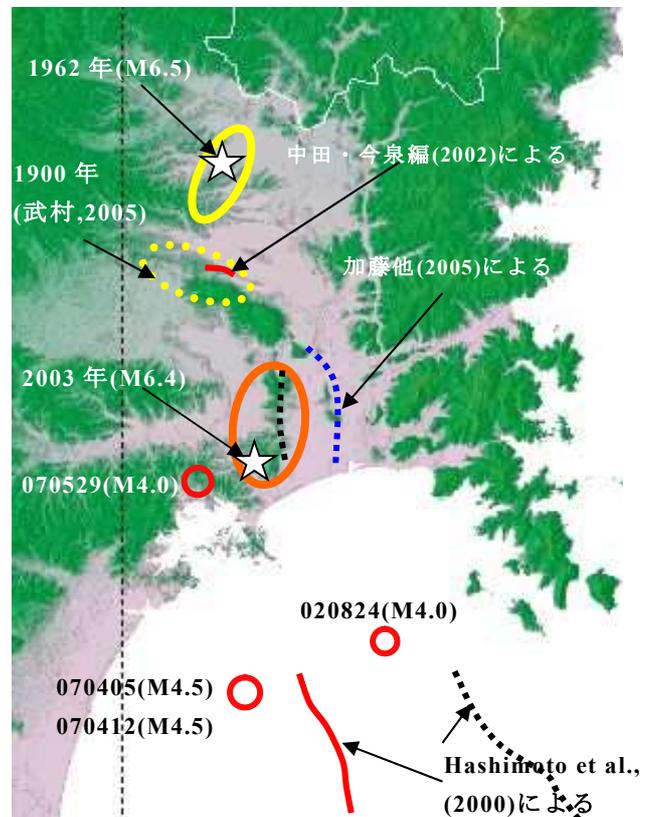
図 宮城県北部～石巻湾の主要な地震活動と地質構造要素

2003年7月地震の余震メカニズム解(海野ほか、2004⁹⁾)から、震源域では北部の①NW走向SE傾斜、中央部の②NS走向W傾斜、南部の③ENE走向N傾斜の3系統の断層系の存在が示唆される。①、②の活動による累積が加護坊山ドーム、旭山撓曲・須江断層の方向と規模を決定づけていると考えられる。構造の規

模(長さ)はいずれも20km程度と見られる。旭山撓曲の主部では鮮新統まで顕著に影響するが、丘陵南方で緩やかになり、一旦は解けるものとみられる。産総研南端測線に認められる地層傾斜は大塩背斜の翼部の可能性もあり、撓曲の影響はあるとしても少なくとも表層まで及んでいないように見える。解決するには同地域でのより詳細な調査が必要となる。

③方向の顕著な地質構造や地形は認められないが、余震分布の南限は今年5月29日発生(M4.0)を含め明瞭に区切られること、その南方隣接海域で高重力異常域が西に張り出すことなどから、震源断層の南方延長を阻む何らかのバリアが存在するものと思われる。

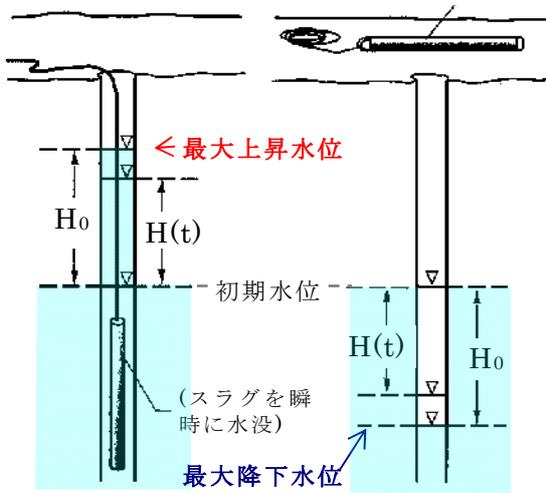
図-1 スラグテスト模式図

スラグテスト(slug test)は、ボーリング孔や井戸の水面下にスラグ(棒状の物体)を瞬時に水没させ(または引上げ)て孔内水位を H_0 まで上昇(または降下)させ、その後の水位の経時変化 $H(t)$ を測定して地盤の透水係数を求める方法である(図-1)。

なお、いずれの図でも、スラグの水没および引上げ直後に観測された最大水位は、スラグ体積と掘削断面積およびケーシング断面積から計算される水位よりも大きくなっている。これはスラグが水中で動くことにより正負の動水圧が発生したためと考えられ、解析に必要な最大水位 H_0 (図-1) を決定する際には注意が必要である。

スラグテストの解析法には、Hvorslev 法、Cooper et al. 法、Bouwer and Rice 法、Dagan 法、KGS 法などがあり、帯水層条件 (不圧 or 被圧)、井戸貫入条件 (完全貫入 or 部分貫入)、孔内水位とスクリーン区間との位置関係の 3 要素に応じて最適な方法を選ぶ必要がある。B-2 孔での測定データを、4 種類の方法で解析した結果、透水係数は $0.6 \sim 2.4 \times 10^{-3}$ cm/sec の範囲の値となり、既往データとも調和的であった。また、降下水位法よりも上昇水位法 (図-1) の方が高めの値が得られた。

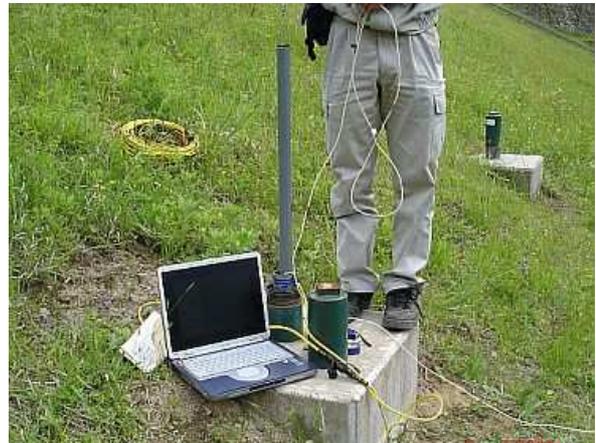
写真-1 スラグテスト実施状況

水位計はIn-Situ社製の水圧式自記水位計miniTROLLを使用し、0.5秒間隔で水位を自動記録させた。スラグは長さ1mで3種類の径の塩ビ管(VP25, VP30, VP65)に砂を充填して作成し、採水器用深度目盛り付ロープにより昇降させた(写真-1)。

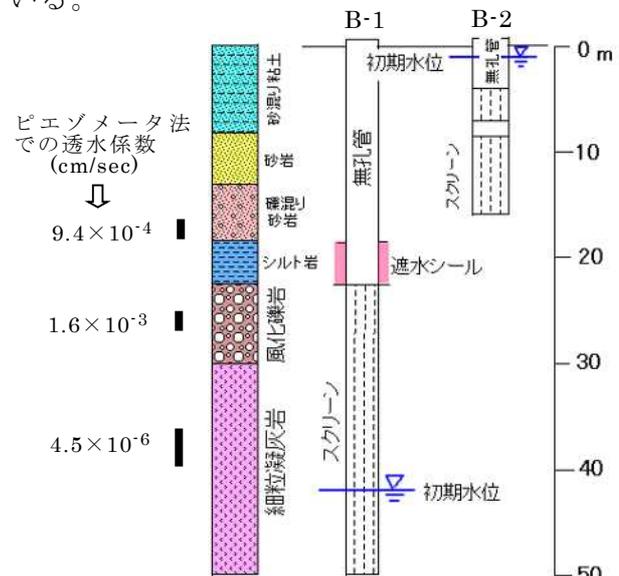
図-2 A地区の地質と試験孔構造

A地区は山形県西村山郡大江町に位置し、鮮新世の堆積岩が分布する。調査ボーリングは下部の凝灰岩および風化礫岩を対象とした深度50mのB-1と上部の砂礫層を対象とした深度16mのB-2の2孔が隣接して掘削された(図-2)。掘削孔径は66mm、ケーシングはVP50(内径51mm)、スクリーン区間は直径5mmの丸穴が10cm千鳥の間隔で4列穿孔されている。

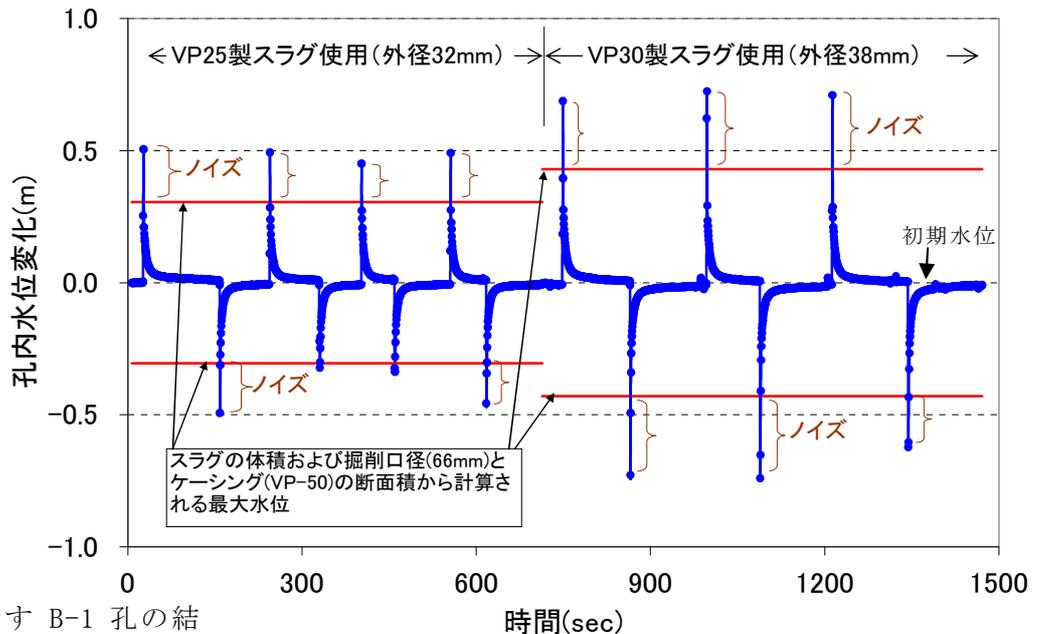
図-3 B-2 孔試験結果

試験は VP25 と VP30 製のスラグを使用し、降下水位法と上昇水位法を連続して複数回繰り返した。B-2 孔での測定結果を図-3 に示す。一時的に上昇または下降した孔内水位は、数分のうちに初期水位まで回復しており、透水係数が比較的高いことがわかる。

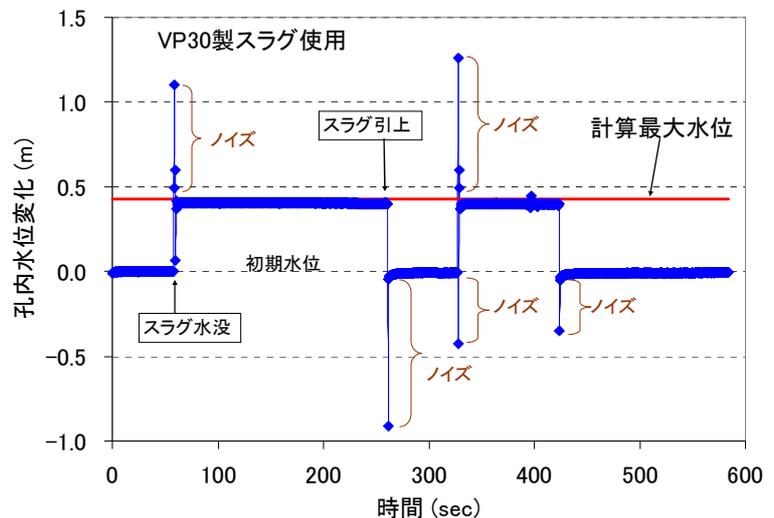
図-4 B-1 孔試験結果

一方、図-4 に示す B-1 孔の結果では、スラグ水没によって上昇した孔内水位はほとんど変化することなく横這いで推移し、スラグ引上げ後は瞬時に初期水位まで戻っている。この結果から深部の細粒凝灰岩は難透水性であると判断できる。

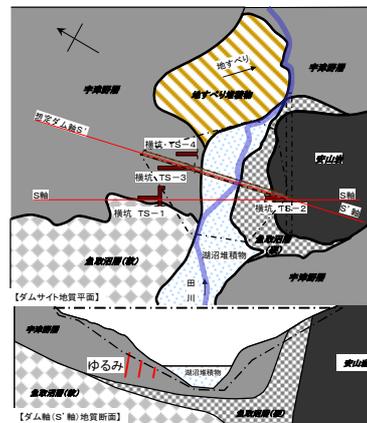
図-2 ダムサイト地質構造略図

田川ダムの地質は、基盤岩（新第三紀形成の堆積軟岩で砂岩主体）と湖沼堆積物及び河床堆積物の被覆層に大別できる。基盤岩は、下位から、塊状で軟質な魚取沼層、良く固結しているが割れ目が発達し、ブロック状にゆるみを伴う宇津野層、岩片は固結緻密だが節理が発達している安山岩貫入岩から成る。また、未固結の厚い被覆層として、左岸直下流の地すべり崩積土および旧河道の堰き止めにより形成された湖沼堆積物（最大厚35m）が分布している。

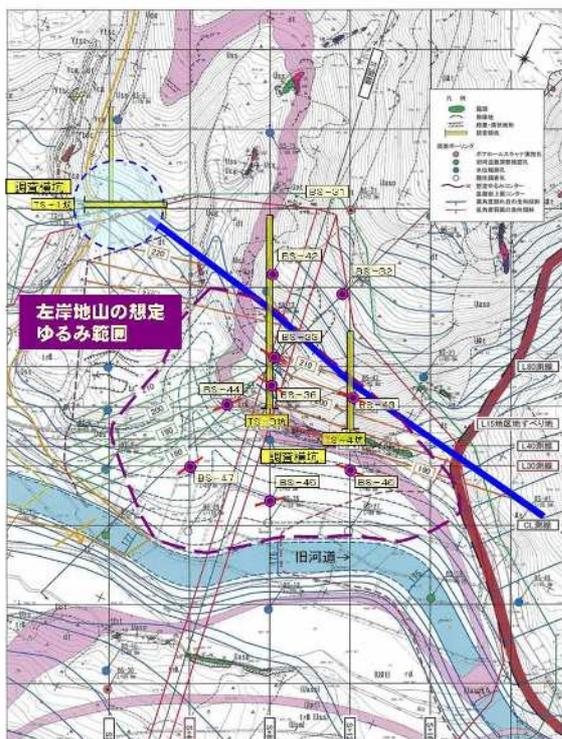
図-3 ゆるみに関する既往調査位置図

田川ダムの左岸岩盤ゆるみは、横坑調査から、構造的に、東西走向で南側及び北東走向で南東～東側の谷側に傾斜する低角度割れ目と東西方向に山側に傾斜する高角度引張割れ目の組み合わせで形成された、ブロック状のゆるみとして想定された。

そこで、①TS-3坑の高角度割れ目の連続方向からゆるみ範囲を想定する ②ボアホールスキャナ¹で高角度開口割れ目より、谷側の範囲に低角度弱面の有無を確認する ③開

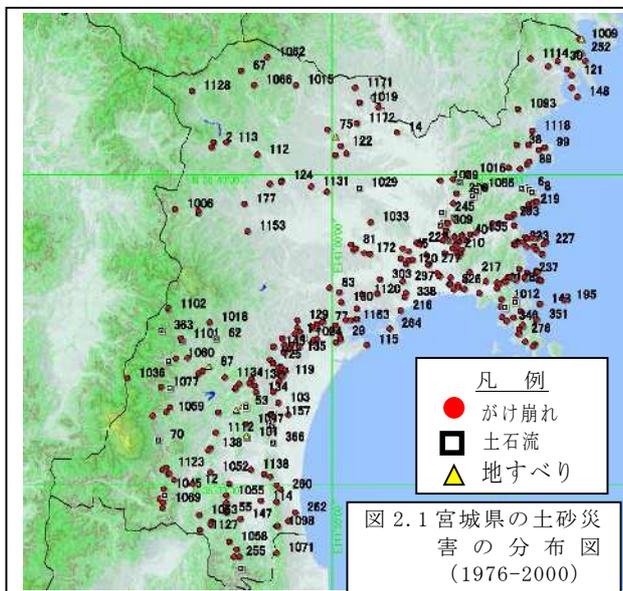
図2.1 宮城県の土砂災害の分布図(1976-2000)

データは、宮城県土木部のまとめた資料¹⁾から土砂災害に関する部分を抽出して使用した。がけ崩れ・土石流・地すべりについては全データ542箇所から合計482箇所のデータを採用した(災害種類や災害箇所の詳細が不明のものを除外した)県内の分布状況を図2.1に示す。宮城県の土砂災害は仙台近郊と

牡鹿半島地区地に多く分布していることがわかる。これらの地形・地質の特徴について検討した。

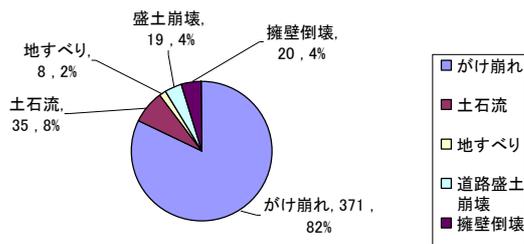
図2.2 宮城県土砂災害区分図(1976-2000年)

図2.2のようにこれまでの土砂災害ではがけ

崩れが全体の82%と卓越する。

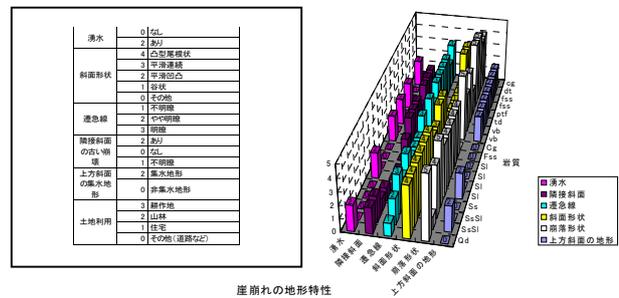
図3.1 がけ崩れの地形的特徴

宮城県のがけ崩れの特徴を第三紀層地域(仙台近郊)と中・古生層地域(女川・雄勝)で資料に基づき、現地調査を行って比較した。がけ崩れの地形的特徴を評点方式で比較すると図3.1のようになる。図中、新第三紀層、第四紀層の岩質はアルファベット小文字で表示し、中・古生層は大文字で示した。

地質記号 アルファベット小文字は新第三紀、第四紀層、大文字は中・古生層
cg:礫岩, dt:崖錐, fss:細粒砂岩, ptf:軽石凝灰岩, td:段丘堆積物, vb:火山角礫岩, Cg:礫岩, Fss:細粒砂岩, Sl:粘板岩・頁岩, SsSl:砂岩頁岩互層, Qd:石英閃緑岩

- ①斜面形状は、第四紀・新第三紀層ではほとんどが谷状地形を示す。これに対し、中・古生層ではほとんどが凸形尾根状斜面である。
 - ②遷急線は第四紀・新第三紀層で一部不明瞭であるがほぼ明瞭なものが多く、中・古生層でやや明瞭が多い傾向がある。
 - ③崩壊形状は角形が多く馬蹄形がこれに次ぐ。
 - ④上方斜面の地形は、第四紀・新第三紀層ではほとんどが集水地形であり、中・古生層ではほとんどが非集水地形である。ただし、表面水が集まりやすい水路工や道路の排水があり、これを含めれば表面水に大いに関係している。
- さらにながけ崩れの幅、長さ、傾斜などの規模を図3.2に示す。

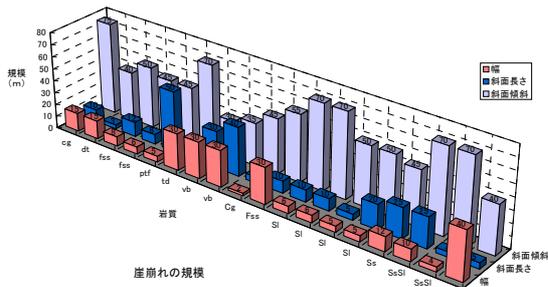
図 3.2 がけ崩れの規模

- ①がけ崩れの幅は、第四紀・新第三紀層では5~30m程度で中・古生層に比べやや大きい(平均幅17m)。中・古生層では一部大きいものがあるが、これを除くと2~12mである。
- ②斜面長さは第四紀・新第三紀層で3~50m、中・古生層で4~25mとなっている。
- ③斜面傾斜は第四紀・新第三紀層で30~75°、中・古生層で45°~70°となっている。

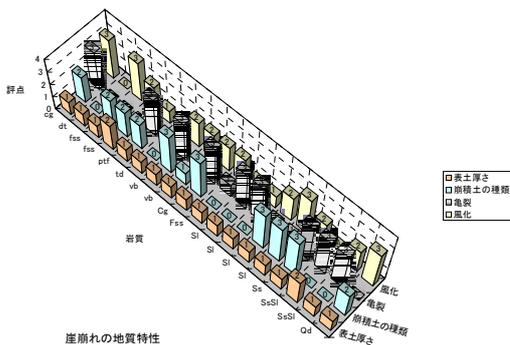
図 3.3 がけ崩れと地質

- ①表土の厚さは一部やや厚く0.1~0.5mのものがあるが、ほとんどは0.1m未満である。
- ②崩積土の種類では、第三紀の地層では砂質系のものが多く、中・古生層では礫質のものが多い傾向がある。これは基盤岩の固結度の違いによるものであろう。
- ③亀裂状況では、受け盤、流れ盤に関係なく急立した傾斜を有する割れ目が卓越する。
- ④風化状況では新第三紀層、第四紀層で風化~強風化したものががけ崩れが多く、白亜紀以前の中・古生層では割れ目風化~強風化までさまざまな風化状態の岩盤が崩壊している。

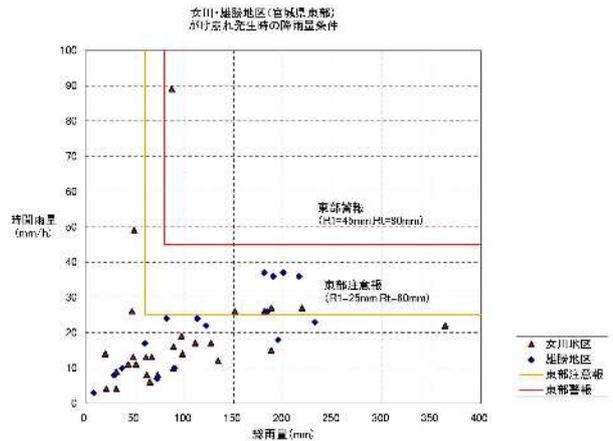
図 4.1 時間雨量と総降雨量とがけ崩れ(女川雄勝地区)

図 4.1 に示すように現在の宮城県の注意報と警報の基準以下で実際のがけ崩れが発生している。

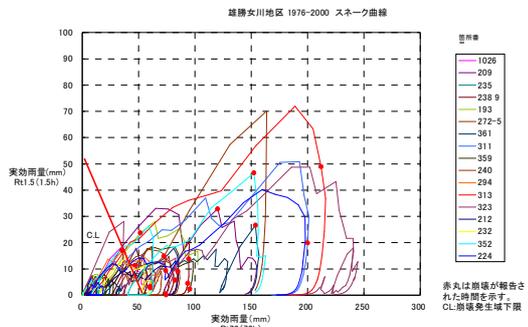
図 4.2 実効雨量によるスネーク曲線(女川雄勝地区)

図 4.2 には実効雨量²⁾(半減期1.5時間および72時間)と崩壊発生時刻(赤丸)を示す。ここでも、かなり小さい雨量で崩壊が発生していることがわかる。

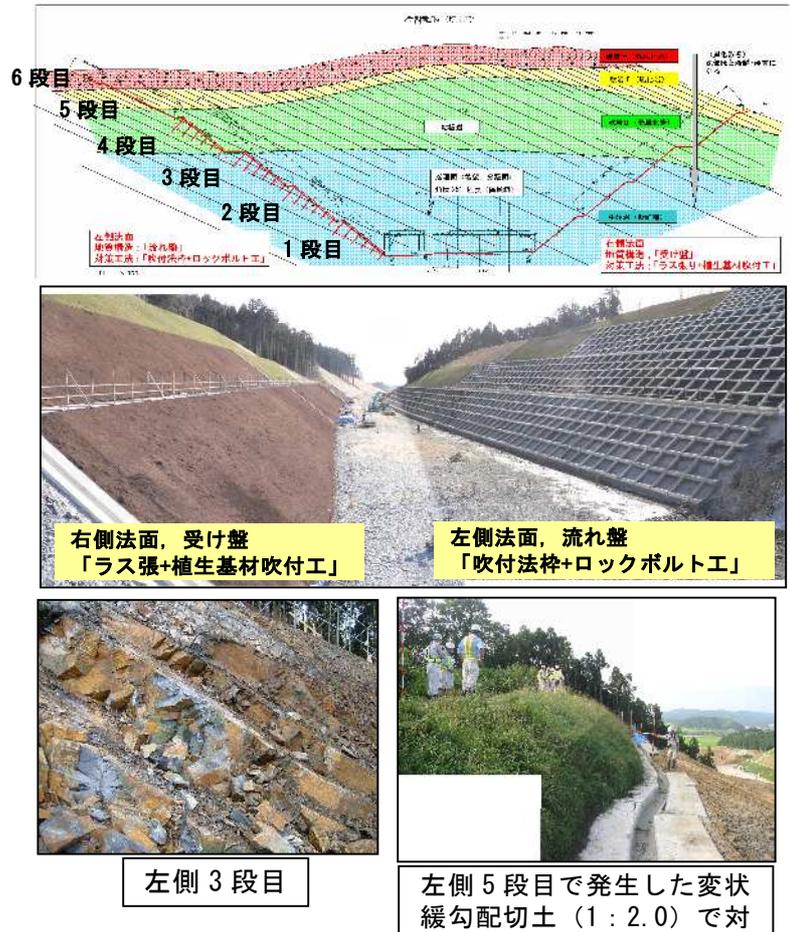
図-3.1 事例① 地質状況と対策工法概念図

- 1) 本工区でのり面に分布する地質は、粘板岩、砂岩およびこれらの互層からなり、左側のり面は偽傾斜 25° 程度の流れ盤、右側のり面は受け盤になる。
- 2) 右側のり面は受け盤構造で、安定勾配切土が可能であったため、対策工は「ラス張り+植生基材吹付工」とした。
- 3) 左側のり面は角度 25° の流れ盤が顕著であり、小規模な法面崩壊が数箇所が発生した。流れ盤を呈する弱線は層理面からなるが、粘土等の挟在層が認められなかったため、大規模な地すべり性崩壊ではなく、各小段規模の崩壊を想定した。
- 4) 左側のり面の対策工は「吹付法枠+ロックボルト

工」とした。また、流れ盤斜面においては掘削法面を長期間放置すると、斜面の不安定化が急速に進行するため、「各段毎の逆巻き施工」で対応した。

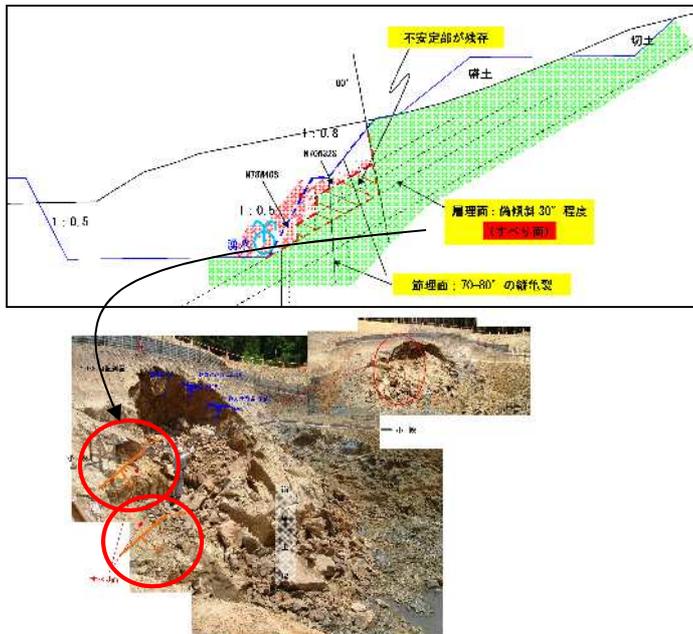
図-3.2 事例-② 地質状況と対策工法概念図

- 1) 本のり面は橋脚基礎掘削の際の仮設のり面で、1 段目が 1 : 0.5 勾配、2 段目が 1 : 0.8 勾配で施工されていた。のり面を構成する地質は粘板岩であり、偽傾斜 30 度の粘土化した流れ盤層理をすべり面としたのり面崩壊(幅 13m 程度)が発生した。
- 2) 対策工法はアンカー工が採用された。床掘仮設のり面の安定性評価は、岩の硬さ(風化度)によって簡易的に決定されている場合が多く、地質構造(弱線の性状や分布形態等)を反映して検討した例は少ない。仮設のり面であっても、中古生層に代表される亀裂性岩盤が分布する場合には、地質構造を踏まえた解析が必要である。

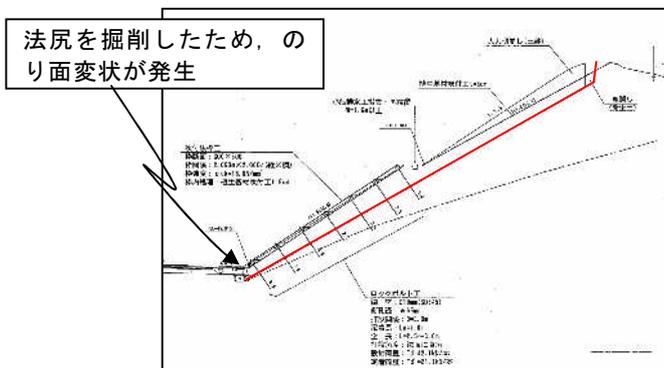
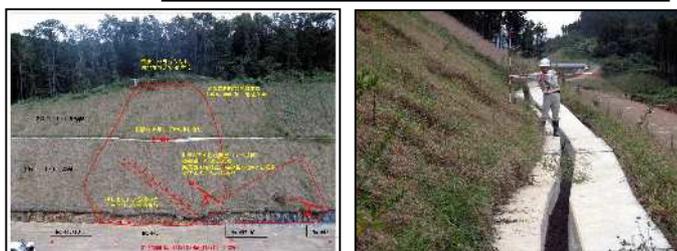
図-3.3 事例-③ 地質状況と対策工法概念図

- 1) 本のり面には偽傾斜 30° ~ 35° の流れ盤状の層理が発達していたため、対策として緩勾配切土 (1:1.5 勾配) を施した区間である。1:1.5 勾配切土でのり面の安定は保たれていたが、その後、道路縦断排水工設置のため、法尻部に深さ 1.5m 程度の掘削が行われた。法尻部を掘削したことにより、流れ盤に沿ったのり面崩壊が発生した。
- 2) 対策工法は、1 段目に「吹付法砕工+ロックボルト工」を行い、2 段目は「1:1.8 勾配切土」とした。本例のように、流れ盤対策として「緩勾配切土」を実施した箇所を急勾配切土等で変更するとのり面変状を引き起こす可能性が高い。こういった箇所では道路縦断排水工の位置をのり面に影響を及ぼさないように修正するか、または法尻の掘削を考慮した崩壊形態を想定し、構造物対応等の対策が必要になる。

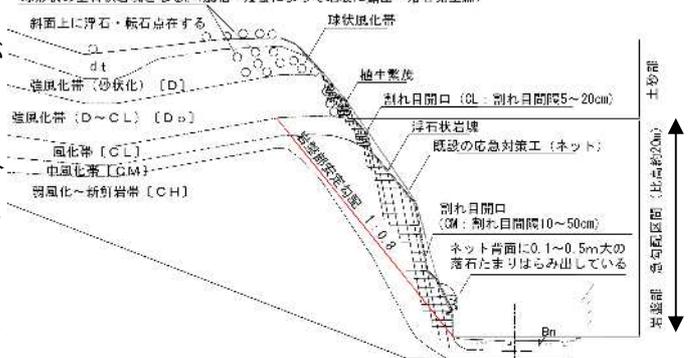
図.1 概略断面図

現地における斜面状況は以下であった（図.1：矢印部分の岩盤部）。

- 1) 比高約 20m、斜面勾配 70 度以上の長大かつ急勾配斜面。
- 2) ハンマーの打撃で金属音を発する位に硬質なドレライトからなる。
- 3) 高角度と低角度の節理が発達し、積み木を積み重ねたような緩み岩盤となっている。節理間隔は、斜面上部で 5～20cm、下部で 10～50cm 程度である。
- 4) 弾性波探査の再解析、踏査及びボーリング調査結果より、地山深部まで割れ目が開口して緩み領域となっていることが分かった。
- 5) 斜面下端と保全対象は近接しており、待受対策が可能となる平場は無い。

(※図中矢印部分が本発表対象の岩盤部)

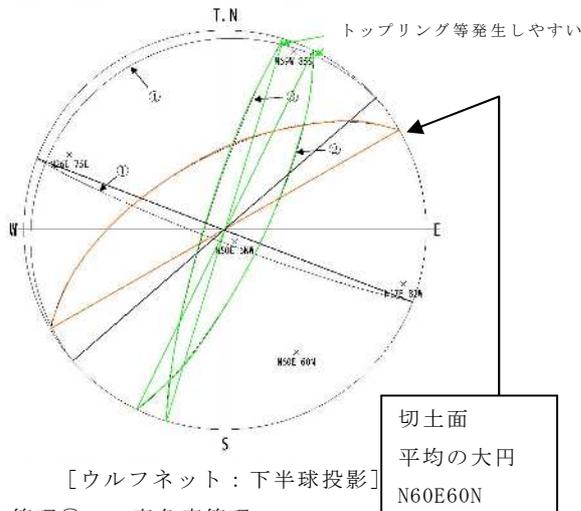
- 1)②、③の節理は切土法面に対して、トップリングまたはバックリングが発生しやすい割れ目条件にあるが、これに加え④の低角度節理と①の高角度節理が発達することから、四角形状に岩塊化しており、深部にまですべり面が及ぶような円弧すべりは発生しにくい状況である。

図.2 のり面と卓越する割れ目との関係
 [ウルフネット：下半球投影]
 節理①：高角度節理
 節理②③：走向は30~40度で切土面と斜交
 節理④：低角度節理

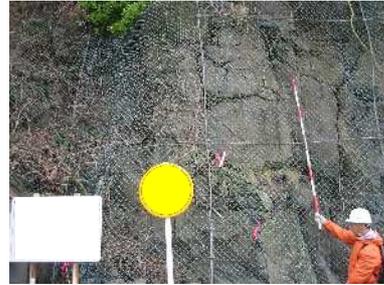
写真.2 割れ目の状況

- 2) 地山は深部割れ目が開口して緩み領域が深くまで及んでいるものの、勾配70度以上の急崖を形成している（写真.1）。
- 3) 現地で確認される節理の割れ目間隔は概ね1m以下であり、また落石は最大長1m程度であることから、1回の崩壊（落石：抜け落ち）は表層約1m以内の範囲で発生し、徐々に崖地は後退する。

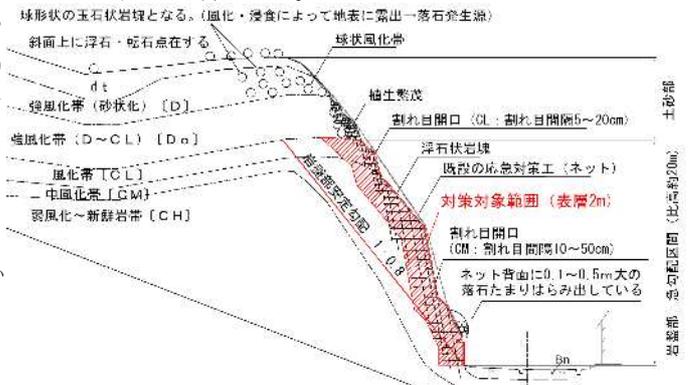
図.3 岩盤部における対策対象範囲

- ・ 以上のことから、対策対象範囲及び工法としては、浮石・オーバーハング等を除去した上で、原則表層2m程度「表層1m（1回の崩壊における発生想定範囲）+1m（次の崩壊発生想定範囲）」を対象とした抑止工が妥当であると判断し、アンカー工等と比べて経済性に優れた切土補強土工（法枠+ロックボルト）による対策を提案した。

なお、土砂部については、「安定勾配(1:1.2)による切土+密着型落石防護網による浮石・転石の固定」とした。

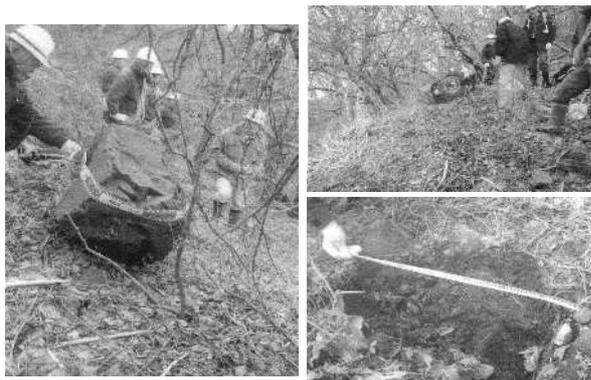
写真1 実験対象となった転石

落石実験に用いた転石は標高238mの位置に位置する。写真1に示されるように形状は、扁平で四角～五角柱状で0.8m、幅0.5m、高さ0.55mである。転石は片手で容易に動く状態であり、接地面状況は長軸60cm、短軸40cm、深さ1～6cmであった。

転石は玄武岩溶岩で微細亀裂が入っている。転石は角礫混じり土砂の玄武岩溶岩の強風化岩盤に乗った状態であり、地面のくい込みはほとんど無かった。転石は体重60kgの人間が両手を添えて動かした。

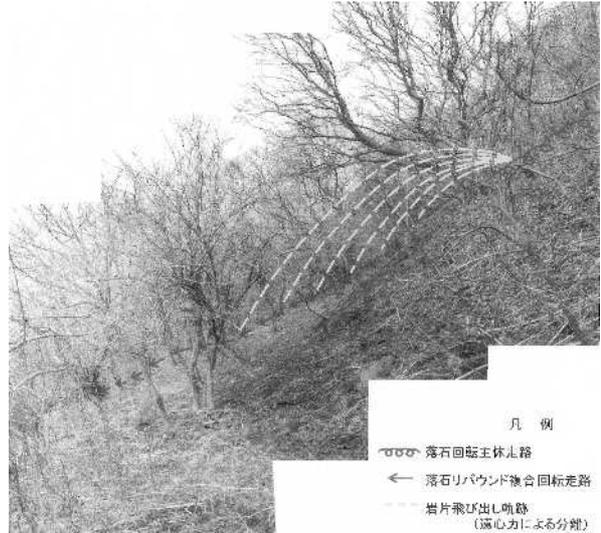
写真2 細分化し飛散した落石

落石軌跡の実験結果を図1にまとめた。転石を動かした直後は短軸方向の回転が主体の運動を呈して斜面上を回転落下した。鉛直距離で5m移動したところで落石は、写真2に示すように小岩片に細分化して飛散した。最

大飛散高さは3.5m、最大跳躍水平距離は22mであった。斜面を回転しながら落下した遠心力によって飛距離が増したものと考えられる。

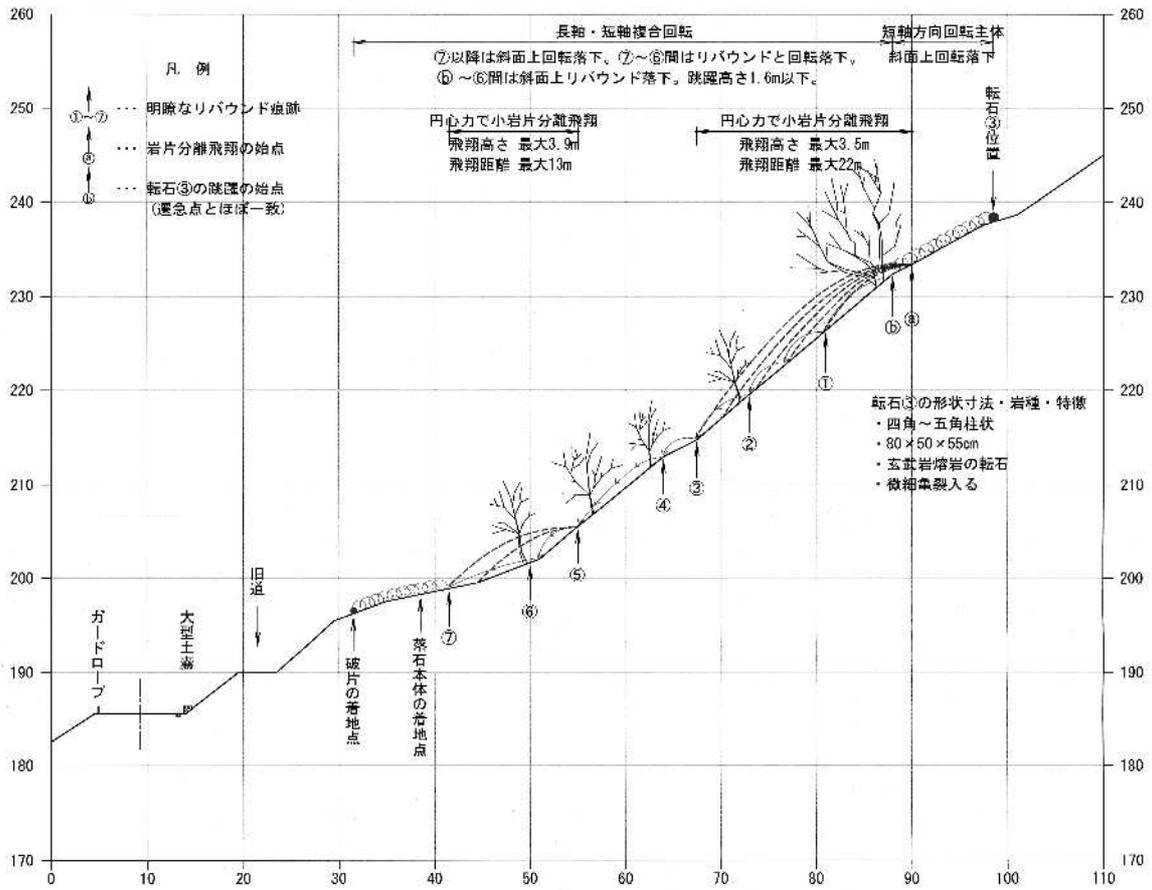
図1 落石軌跡と斜面着地点

飛散した後の主要な落石の運動は長軸・短軸の複合回転となり、斜面をリバウンドして落石した。跳躍高は1.6m以下である。さらに水平距離で42mの位置で再度小片となって岩片が飛散した。このときに岩片は最大高3.9m、13mの飛散運動をしている。斜面勾配が緩やかに変化するところで飛散した落石の多くは停止していた。これらの落石の大きさは50cm程度でブロックとなっていた。落下時間と水平移動距離の関係を図2に示した。落石開始から約14秒で停止した。

当該斜面での落石現場実験では、落石途中で玄武岩自体が細片化して飛散し、芯の部分はリバウンドする運動形態を示した。扁平形状の落石も、回転して遠心力が増すと回転しながら直線的に斜面を駆け下った。緩斜面では回転力が低下して、平面の移動方向が変化する。飛散した落石も斜面が20度となった緩斜面で停止した。停止した斜面は落石の溜まった崖錐である可能性がある。
