日本応用地質学会 東北支部

第 16 回研究発表会講演集

# 日本応用地質学会東北支部 第16回 研究発表会プログラム

# 目 次

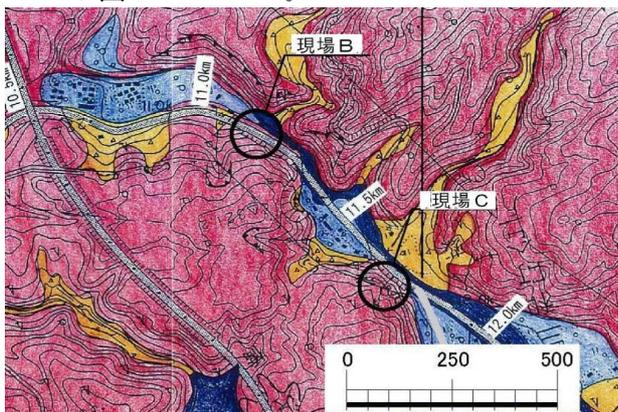
図1 調査位置と周辺の地質

調査地の地質は、**図1**に示すように花崗岩の分布する地域である。この地域の現場BおよびCを対象に吹付法面の調査を行った。各現場の概要は次の通りである。①現場Bは、高さ約20mのモルタル吹付法面である。中央部にはポケット式ロックネットが設置されている。全体にモルタル吹付が老朽化しており、小片の剥落が発生し、亀裂も見られている。モルタル吹付は安定勾配で切土されている。②現場Cでは、平成8年の防災点検によってまさ土の表層崩壊が懸念され、高さ20mの吹付上方の斜面に法枠が施工された。吹付法面の小段などに連続した亀裂がみられた。

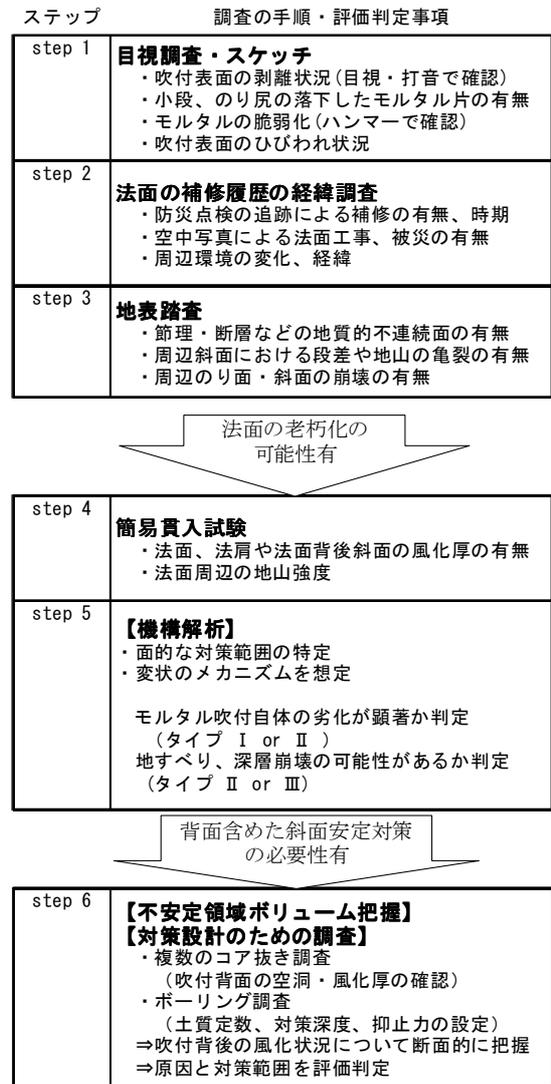
図2 調査フロー

斜面安定対策の設計の基礎資料となる調査を行った。背面の不安定土のボリュームを想定することを目的とした。調査のフローチャートを**図2**に示した。

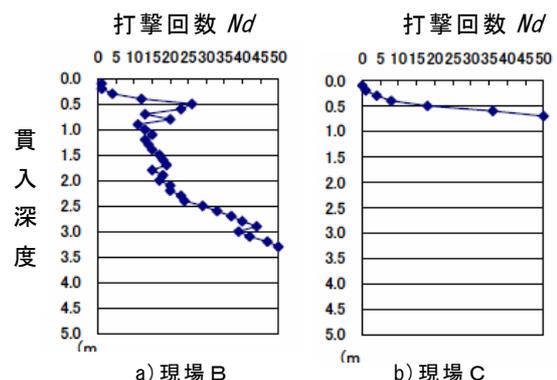
図3 簡易貫入試験の深度と打撃回数

現場Bにて吹付法肩部で土検棒を用いたところ容易に1~0.7m突き刺さる。風化層が厚いと予想した。一方、簡易貫入試験の実施箇所は、法肩頂部と吹付法面上方の法面である。簡易貫入試験の貫入量は、土検棒の約2倍以

上であった。**図3**に簡易貫入試験の打撃回数と貫入深度を示した。現場Cでは吹付法面の法肩にある吹付法枠内で行ったが、現場Bのような貫入量は見られなかった。

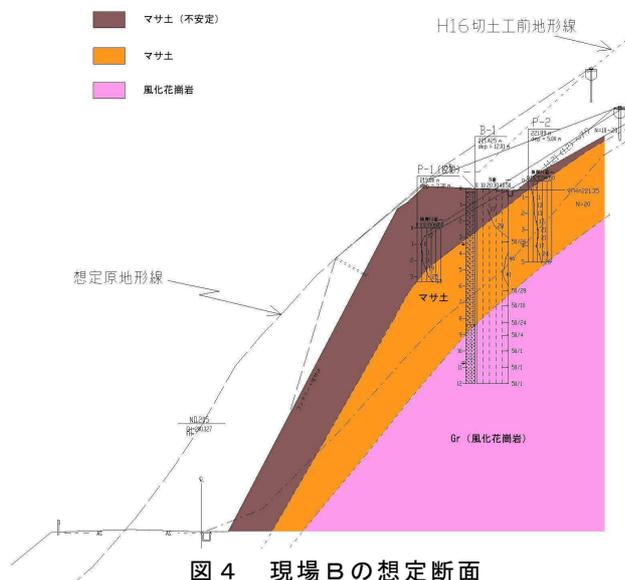
図4 現場Bの想定断面

調査地の花崗岩が分布する吹付法面では1:0.5程度の法勾配であり、建設時に地山を最も掘削した法尻の背面は風化していないと考えていたが、花崗岩の強風化したまさ土であった。法肩のボーリング調査では粘土化したまさ土が地表面から約3m確認された。隣接する自然斜面の崩壊地の斜面勾配は40～45度であるが、風雨に直接曝された場合の勾配であると考えた。空中写真をもとに法面の経緯を整理した際に、平成5年に近隣の類似した地質の斜面にて崩壊が発生しており、この崩壊深は3m程度であった。過去の被災内容と地質調査で得られた結果をもとに不安定なまさ土の想定断面を図4に示した。

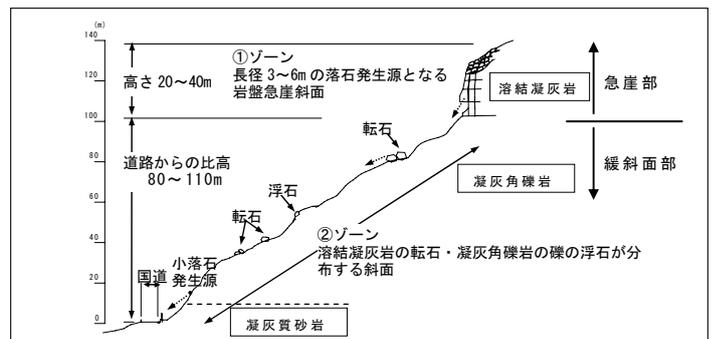
図一 2 当地区の模式断面図と落石発生箇所

当地区は、標高80m～110mを境として溶結凝灰岩が分布する上部の急崖部と、凝灰角礫岩および凝灰質砂岩が分布する下部の緩斜面

急崖部の溶結凝灰岩には、高角度（80～90°）の柱状節理が約2～3m間隔で発達する。

また、溶結凝灰岩と下位の地層との境界では恒常的に湧水が認められ、比較的軟質な下位層が浸食しており、上部の溶結凝灰岩からなる急崖斜面はオーバーハングした状態となっている。

崩壊形態としては、崩落・滑落・トップリング・座屈が発生しているものと考えられる。

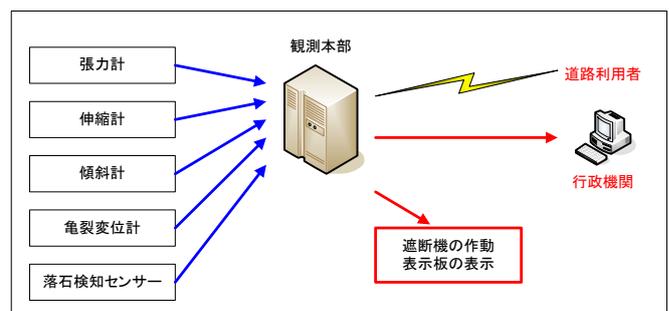
図一 3 システム概要図

道路斜面監視システムは、落石の挙動を把握することを主目的とし、具体的には、①落石の前兆を捉えること、②道路脇の落石防護柵に達した落石を検知できること、③異常時は道路管理者に直ちに通報できること、④道路状況が常時確認できることなどを考慮した。図一3にシステムの概要図を示す。

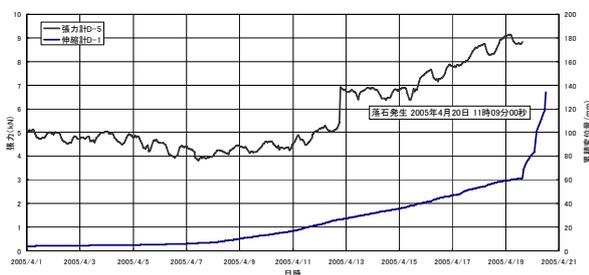
図一4 落石の前兆を捉えた記録

図一4は張力計と伸縮計で落石の前兆を捉えた事例である。この岩塊は調査時に崩壊の可能性が高いと判断し、張力計のほかに伸縮計・傾斜計を設置していた。

このグラフから、張力計よりも伸縮計の方が前兆現象をより精度高く捉えていることが判る。張力計を用いた面的な計測により、異常箇所を抽出して、伸縮計などによる個別の岩塊の挙動を計測することで、精度の高い計測が可能になると考える。

当地区では、ワイヤロープと張力計による面的計測で落石の前兆現象を捉えることが可能であり、個別計測を組み合わせることで精度が向上されることが判った。

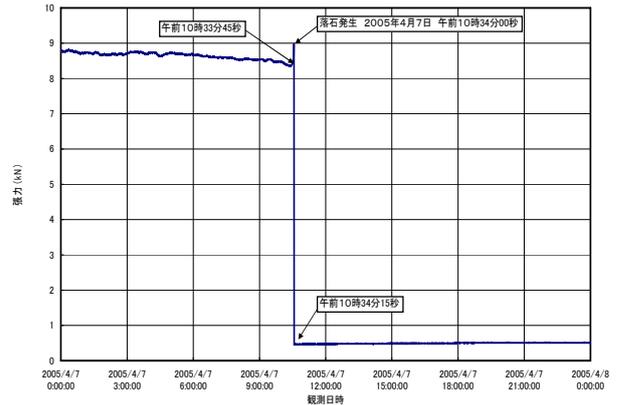
図一5 前兆を捉えられなかった記録

図一5は短時間で落石が発生したため、前兆を捉えられなかった計測記録である。

このように、計器を設置しても前兆が捉えられなかったり、計器を設置していない箇所から落石が発生したりすることも考えられる。

また、図一5のように、落石の前兆を捕えられないケースがあることが判った。

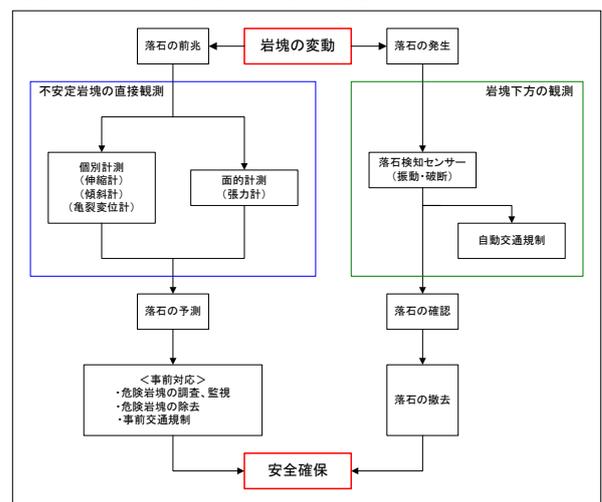
図一6 落石監視システムの流れ図

今回紹介したような落石が懸念される斜面に対しては、「落石の予測」と「落石の確認」という2つの機能を有した落石監視システム(図一6)が有効と考える。

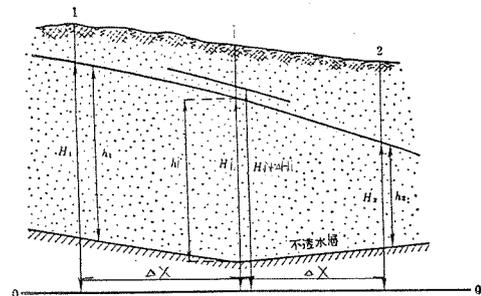
図-1 Kamenzky式<sup>1)</sup>の概念図

図-1に差分法の説明図を示す。時間 $\Delta t$ 、断面*i*における地下水位の上昇高 $\Delta Hi$ は次式により計算できる。

$$\Delta Hi = \frac{\Delta t}{\mu \cdot \Delta x^2} \left[ K_{1-i} \times \frac{h1+hi}{2} (H1-Hi) - k_{i-2} \times \frac{hi+h2}{2} (Hi-H2) \right] + \frac{W \cdot \Delta t}{\mu} \quad \dots (1)$$

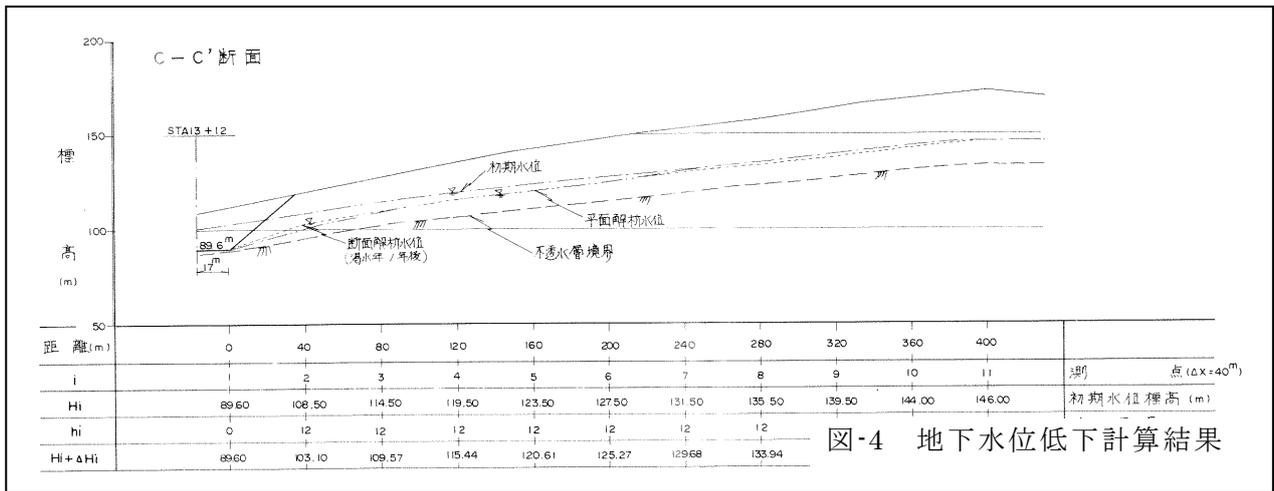
図-4 地下水位低下計算結果

$\Delta t = 10$  日、 $\Delta x = 10\text{m}$  として、最大の切土断面での湧水年1年後の水位低下計算結果を図-4 に示し、周辺の調査ボーリングデータなども含めて推定した平面的な低下状況を示すと図-5 のようになる。

以上から、対象の湧水が切土の影響により、水位が2~3m低下し、枯渇する可能性を指摘した。

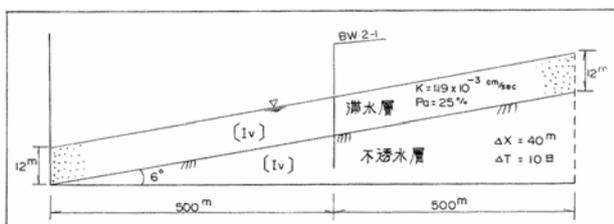
図-2 計算モデル図

実際に解析する地区で、 $\Delta t = 10$  日、 $\Delta x = 10\text{m}$  として、ボーリング BV2-1 による水位観測したデータと、試算結果を比較した。計算モデルは図-2 に示す。結果を図-3 に示す。

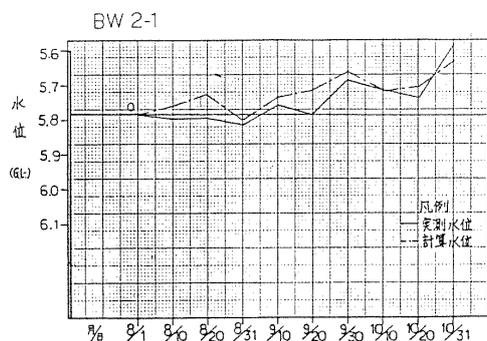
図-3 ボーリング孔内水位の実測値との比較

以上の結果、計算値はほぼ、実測値を追随する傾向が認められたので、これを採用して地下水低下の影響を推定することとした。

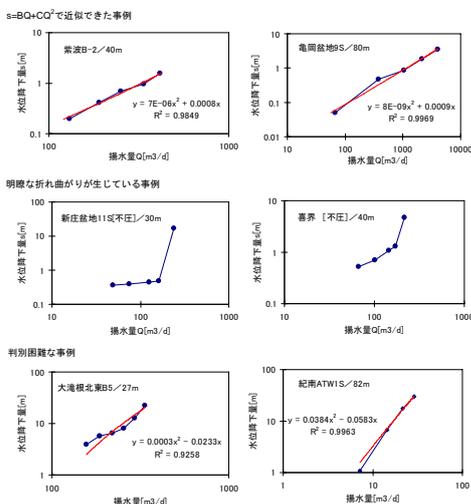
図-1 Jacob式近似例

という関係式があることが分かっている。そこで、Shekhar(2006)の方法に従って、既存の農業用地下水調査において実施された段階揚水試験172事例をEXCELの近似曲線追加機能により

$$s = BQ + CQ^2 \quad (\text{以下 Jacob 式という})$$

の形で近似した(図-1)。

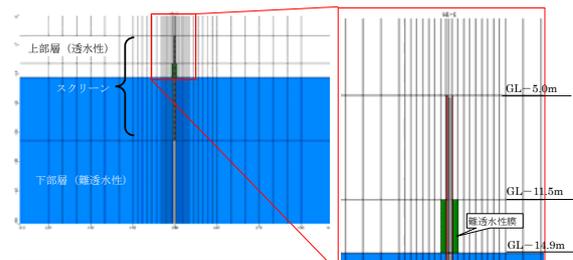
図-3 新庄盆地井戸数値計算モデル

Jacob 式では近似できない明瞭な折れ曲がり点を生じた事例が9例あったため、そのうちの新庄盆地井戸(深度30m,仕上げ口径300mm)を例に、数値計算により折れ曲がりの原因推定を行った。その結果、帯水層区分が二層であることを考慮したモデル(図-3)によって、折れ曲がり点が再現できることが判明したため、この折れ曲がり点は帯水層構造に起因する水理境界であることが判明した。

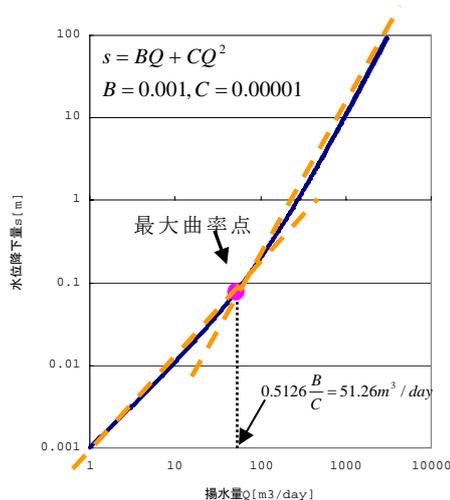
図-4 両対数グラフ上の最大曲率点

$$t = 0.5126B$$

$$\Leftrightarrow x = \ln\left(0.5126 \frac{B}{C}\right)$$

$$\Leftrightarrow Q = 0.5126 \frac{B}{C}$$

で最大曲率点をとることが分かる（図-4）。

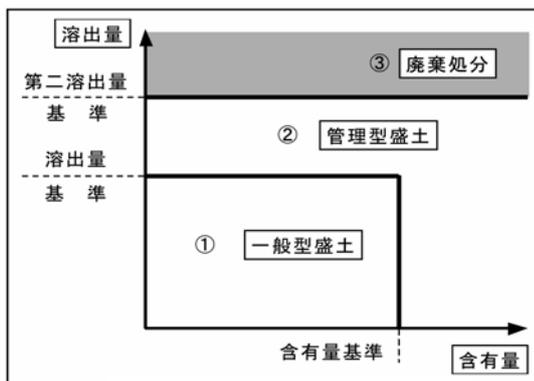
図-2 処理区分の概要

掘削土の判定・処理は、土壌汚染対策法に準拠しており、基準値の超過状況に応じて、以下の3種類に区分し処理を行っている。

- ① 無処理で盛土(一般型盛土)
- ② 遮水シートで覆って盛土(管理型盛土)
- ③ 廃棄物処理(場外搬出処理)→現状未発生

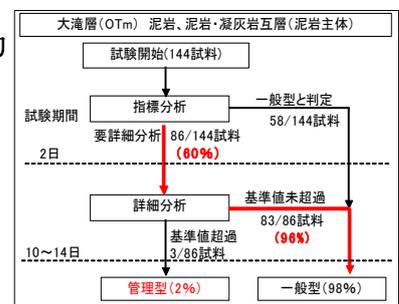
図-4 試験による選別工程

このため、既往の分析結果を基に設定した指標試験(試験期間2日)により、基準超過の可能性の高い試料を選別し、詳細試験の実施数を絞り込むことで処理方法決定の効率化を図っている。以上のことから、当事業では指標試験において基準超過試料を安全かつ効率的に選別することが重要となっている。

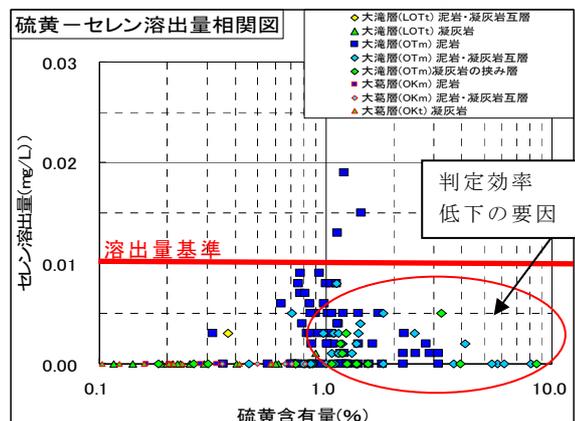
図-5 硫黄含有量とセレン溶出量の関係図

図-5には上記分析項目のうち、岩石中の硫黄含有量とセレン溶出量の関係を示した。

図に示すように、セレンが溶出量基準を超過する試料は、すべて硫黄含有量が1%を超過した。一方、硫黄含有量が1%を超える試料でも、セレンが溶出量基準値を超過しない試料が多く存在することが確認された。

これは、セレンの溶出に関与しない硫黄が岩石中に含まれていることを示しており、溶出に関与する硫黄のみを把握することが効率向上への鍵であると考えられた。

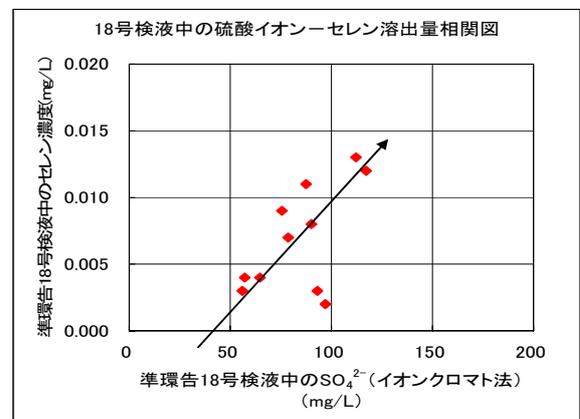
図-6 簡易溶出検液における相関図

詳細試験検液における硫酸イオンとセレン濃度との相関図を示す。検証の結果、概ね正の相関が認められ、新たな指標分析手法として硫酸イオンの測定が効果的である可能性が示された。

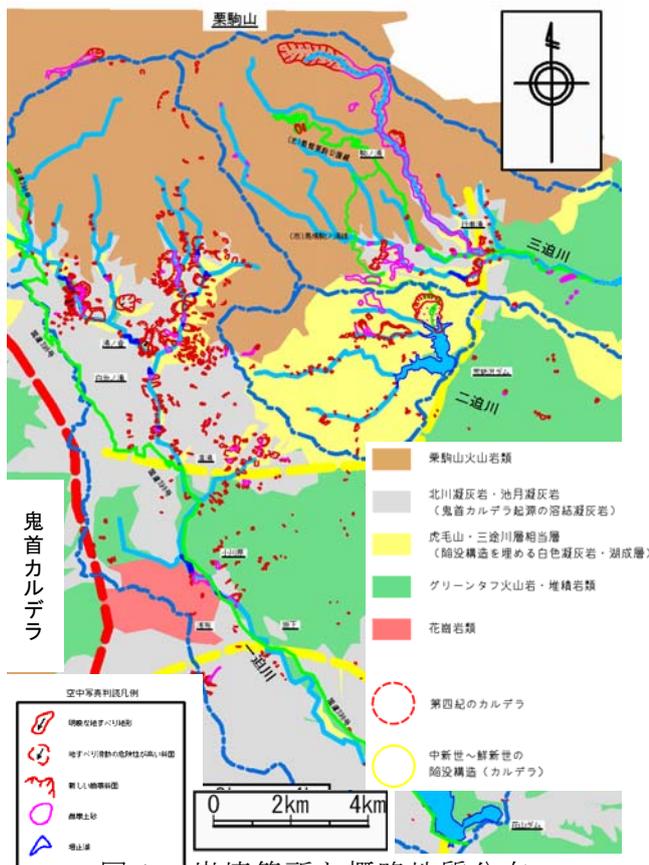
図1 崩壊箇所と概略地質分布

崩壊箇所（地すべり・土石流含む）の分布を、概略の地質分布と重ねて図1に示す。

当該地の地質は、次のように大きく4つに区分される。

- ① 新第三紀中新世中期のグリーンタフ火山岩類及び堆積岩類
- ② 中新世末～鮮新世の陥没構造（カルデラ）を埋積する白色凝灰岩類及び湖成層（虎毛山凝灰岩・三途川層相当層）
- ③ 尾根頂部の台地状地形を形成する灰色の溶結凝灰岩類（北川凝灰岩又は池月凝灰岩：20～30 万年前に鬼首カルデラから噴出）

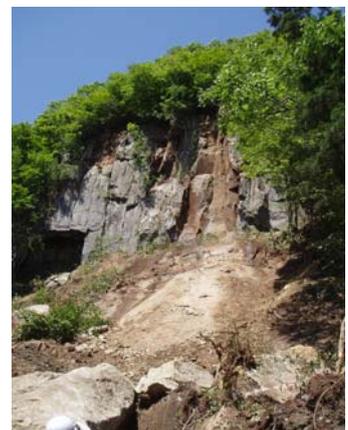
写真1 温湯地区の崩壊

溶結凝灰岩の柱状節理が崩落した例を示す(写真1)。

ほぼ垂直に立つ直径2～3mの柱状節理がトップリング崩壊を起こしたものと考えられる。溶結凝灰岩直下の弱溶結部や白色凝灰岩には変状は認められない。

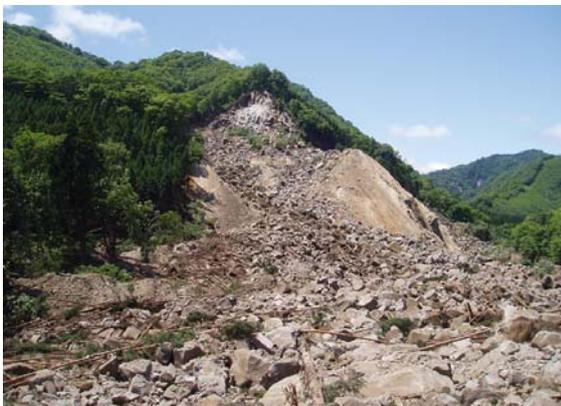
写真2 小川原地区の崩壊

やせ尾根上部の溶結凝灰岩が大規模に崩壊し、斜面を駆け下り、河道を閉塞したうえ、対岸の国道398号を埋積し、約600m下流まで到達している（写真2）。堆積物はΦ0.5~2mの巨礫を主体とするが、その外側にも高さ10m幅20~30mにわたって岩粉が飛散しており、比較的乾燥状態にある土石の崩落・高速移動現象（岩屑なだれ）が生じたことが示唆される。旧表土・樹根等の残存状況より、斜面下半部は概ね旧地形を保持していると考えられる。崩落土砂が斜面下半部を滑り台のように駆け下って加速し、岩屑なだれとして長距離を移動したものと推定される。

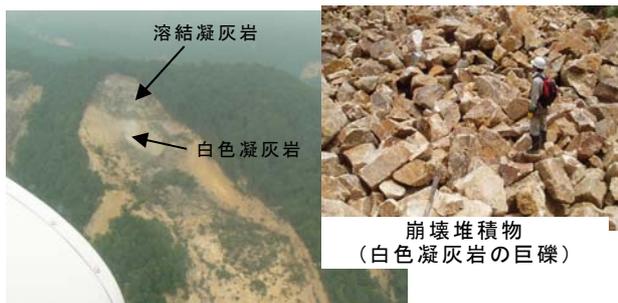
写真3 湯ノ倉地区の崩壊

白色凝灰岩中の脆弱層をすべり面とした崩壊と考えられる（図2）。斜面最上部には溶結凝灰岩が見られるが、溶結凝灰岩の土砂は斜面中段部のテラス状部に留まっており、斜面下部は白色凝灰岩の岩塊が殆どを占めている。斜面中段部に抜けるすべり面があり、押出した白色凝灰岩の土塊が斜面下部に崩れ落ちて堆積し、河道を閉塞したものと推定される（写真3）。堆積物はΦ0.5~1mの巨礫を主体とするが、末端部は旧表土・崖錐・強風化岩・倒木を母材とし、やや細粒な層相を呈す。

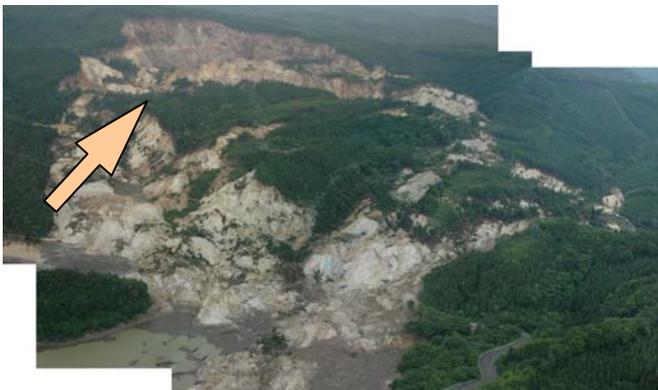
写真.1 地すべり地全景(南側から望む)  
矢印は写真.2の撮影方向を示す。

平成20年6月14日に発生した「平成20年岩手・宮城内陸地震」では、山岳地で多くの斜面崩壊・地すべりが発生した。なかでも、荒砥沢ダム北側で発生した地すべりは規模が大きく、長さ約1,300m、幅約900mである。写真.1に地すべり地全景を示す。地震発生後まもない6月19日に、地すべり地付近をヘリコプターによって視察する機会を得、また、若干の地表踏査も実施することができたので、特に地質的内容について報告する。

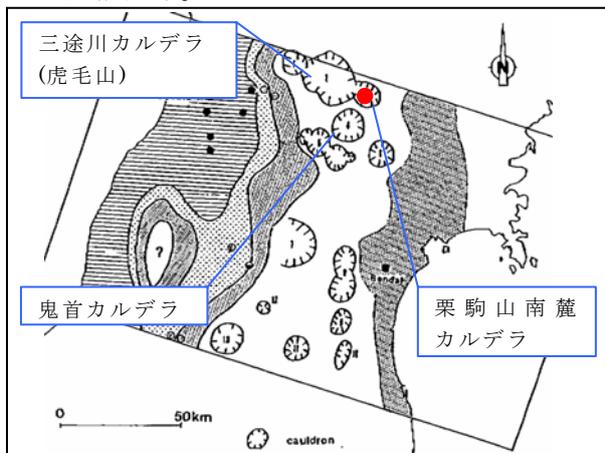
●地すべり位置  
図.1 カルデラの位置と地すべり発生箇所(天野他、1989に加筆)

東北日本脊梁地域には、新第三紀中新世後期～第四紀更新世にかけて多くのカルデラが形成されている。調査地周辺においては、三途川(虎毛山)カルデラ、鬼首カルデラが知られている(図.1)。

大規模地すべりが発生した荒砥沢付近は、これらのカルデラの一つである直径約10kmの「栗駒山南麓カルデラ」内に位置している。

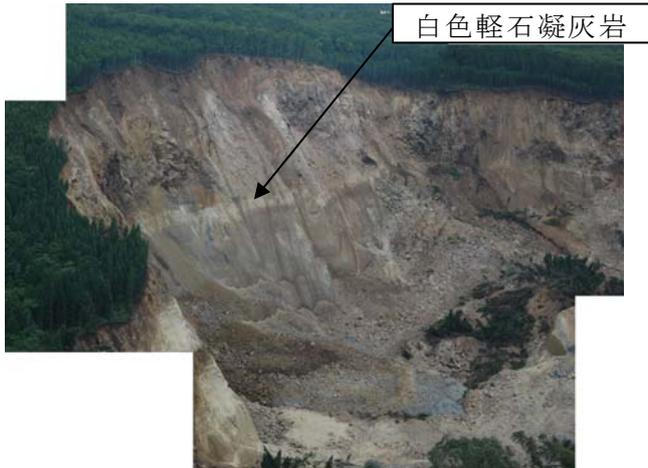
写真.2 頭部滑落崖。崖の中央部に白色軽石凝灰岩が分布している。

地すべり末端部付近の地質は、軽石凝灰岩

が主体でシルト岩も見られる。特徴的に指圧で容易につぶす事ができる程度の固結度である細粒凝灰岩が多く見られる。

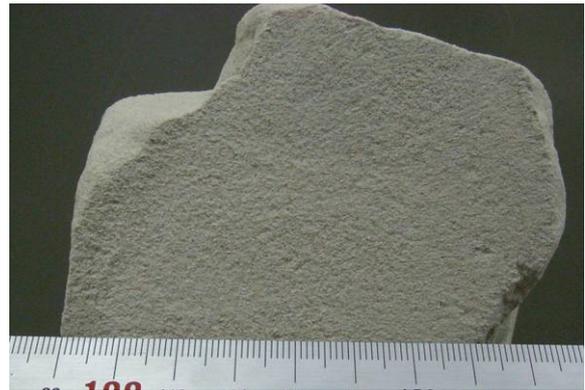
写真.3 細粒凝灰岩

試験の結果、細粒凝灰岩は浸水に対して弱く、シルト分が多く、粒径がそろっているこ

とが判明した。また、非常に強度が低いことが確認された。

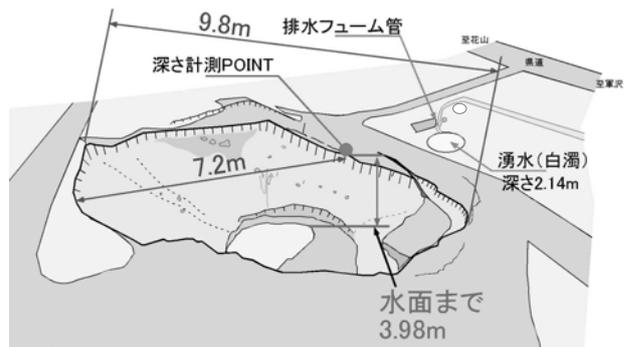
図-2. 陥没スケッチ (高橋正伸宅前)

・正伸宅の陥没穴は、岩手・宮城内陸地震の本震ではなく寒湯近く北東側約6kmでの余震(9:20、M5.7、深さ6km)の時に再陥没した。穴は約7×10m、水面までの深さが4~5mである。周辺に認められる亀裂から、今後、拡大すると考えられる。H13年陥没後の埋め戻し時に設置したヒューム管からは茶灰色の濁水が流出していた。

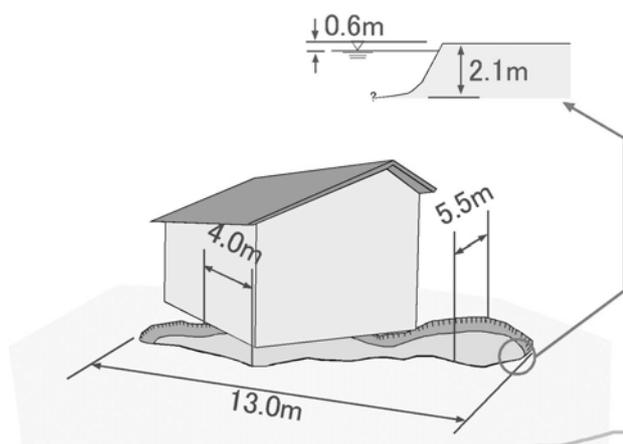
図-3. 陥没スケッチ（牛舎基礎付近）

- ・高橋学宅の陥没穴とヒューム管のある水路直下流のH16.4に発生した陥没穴との中間に位置する学宅牛舎飼料置き場には、13×6m、水位1m程度の長楕円形の陥没が生じた。学宅では6月14日の夕までまったく気づかなかったという。牛舎の基礎は浮き上がり、陥没の拡大次第では牛舎の倒壊が懸念される。陥没穴の側壁には、ヒューム管の水路脇でみられたような茶灰色の磨き粉のようなシルトが露出しており、段丘砂礫層を被覆する二次的な堆積物と推定される。
