日本応用地質学会 東北支部

第 17 回研究発表会講演集

2009年7月24日

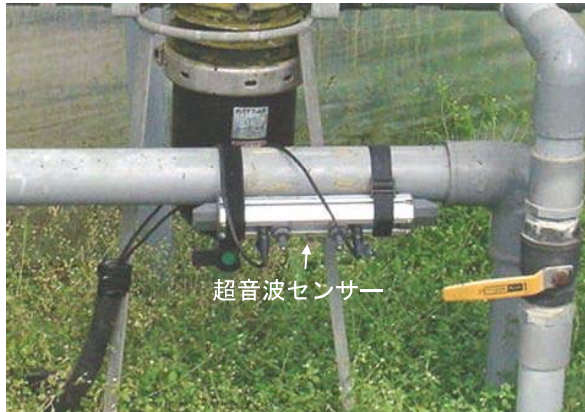
イベントロガー設置状況

使用機器は富士電機システムズ製ポータフローXで、ディープサイクル12Vバッテリー2個をDC-DCアダプタを介して並列接続し、10分間隔で管内流速および累積流量を測定した。また、Onset製イベントロガーHOB0-U9-004によって、ポンプのON/OFF時刻を記録した。

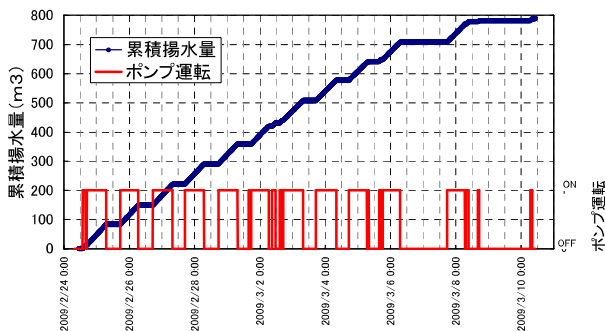
超音波流量計による累積揚水量とポンプ運転記録

超音波流量計によって得られた累積揚水量とポンプのON/OFF時刻は良く一致し、測定方法に問題ないことが確認された。

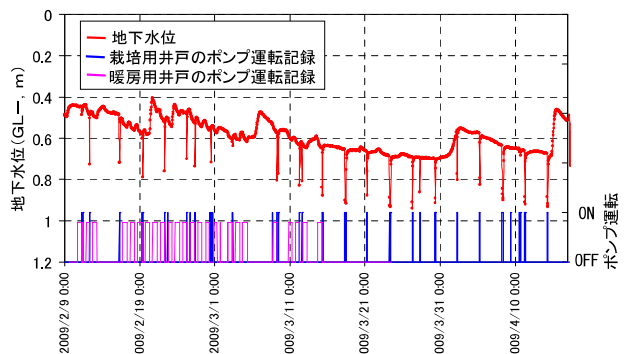
地下水水位の変動とポンプ運転時刻の対比

調査地域で観測していた地下水位に極めて短周期的な急低下が認められたため、近傍井戸のポンプ運転時刻を記録して比較した結果、両者が良く一致したため、揚水の影響であることが確認された。

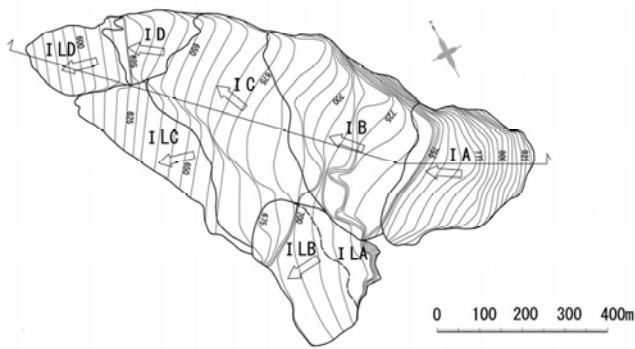
図-4 Iブロックすべり面等高線図

Iブロックのすべり面は全体として傾斜約 5～10° 前後の緩傾斜をなすが、一部に傾斜約 50～60° の段差が存在し、階段状をなしている。このすべり面の段差は小ブロックの境界をなす地表面の急斜面脚部より約 20～100m 頭部側に位置している(図-4)。

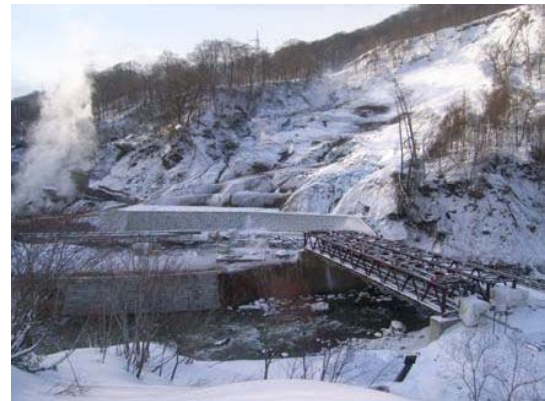
図6 擁壁・護岸工完成(H21.3.24)

恒久対策として、国交省は土留擁壁・護岸工・帯工・床固工により河道、下流域を保全する対策を実施することとなり、擁壁・護岸については平成20年度中内に工事が完了した(図6)。一方、林野庁では、水路工・暗渠により、表面水及び地下水を速やかに排水し、さらにアンカー工・土留工により斜面を安定させる対策を実施中である。

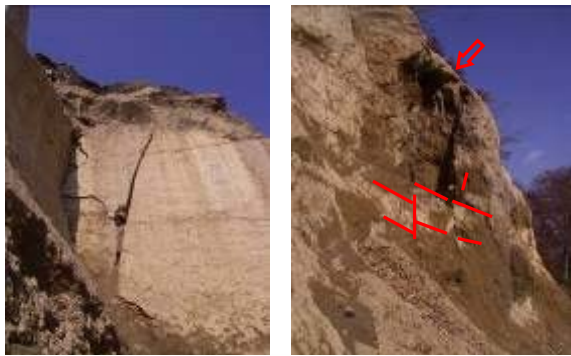
写真 2 溶結凝灰岩に生じた亀裂とスケッチ

路面付近に分布する溶結凝灰岩自体は、ハンマーで叩くと金属音を生じ硬い。しかし、切土直後の法面に節理が生じており、やや開口性である箇所も見られた。溶結～冷却されたときに形成されたと思われる主な節理方向は S80E, 80～75N および NS, R であり、写真 2 のように塊状の露頭が見られる。滑落崖は法面工の法尻に位置し、法面工は残存していた。

写真 2 (a) の中央に見られる溶結凝灰岩には新しい開口亀裂が見られる。一方、(b) 矢印部では中央付近に帯状のテンション～せん断を受けたような縦縞状模様が見られた。溶結凝灰岩は上位から下位に従いマッシュな溶結凝灰岩と弱溶結部に区分される。溶結凝灰岩の層厚はその後のボーリング調査から約 10m 確認された。

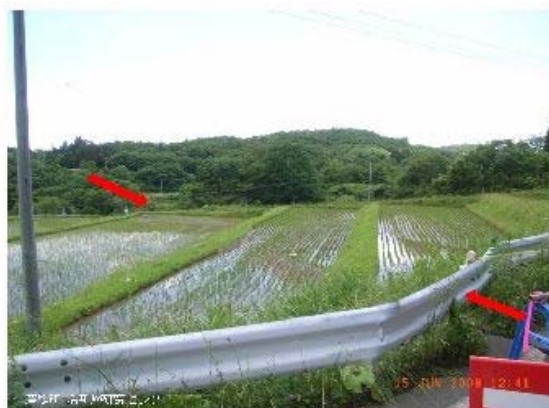
②同左地点のガードレールの折れ曲がりから東西の圧縮変形が読み取れる  
また水田にも北西側上がりの変形が認められる  
(産総研 活断層研究センター HPより)

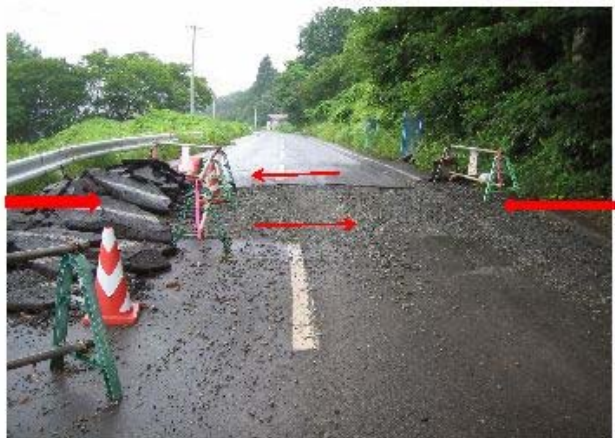
①国道49号に現れた地表地震断層  
左横ずれを示し上下方向では西側上がりとなっている

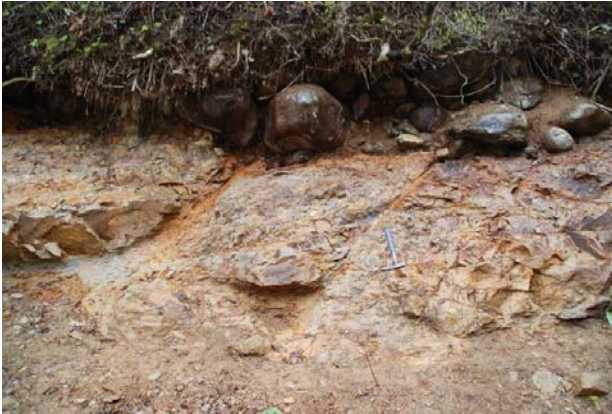
写真-1 一関市本寺，磐井川

覆う段丘礫層基底に、微弱な逆断層状の変位が認められる部分もある(写真-1)。固結状態から今回の地震による変位ではないと推定される。これらの変形は、地域的な圧縮応力により小断層でブロック化された部分がポップアップしたものと推定される。また、さらに北方の磐井川左岸側のコンクリート構造物の打継ぎ手に、圧縮性の損壊は生じたものの、

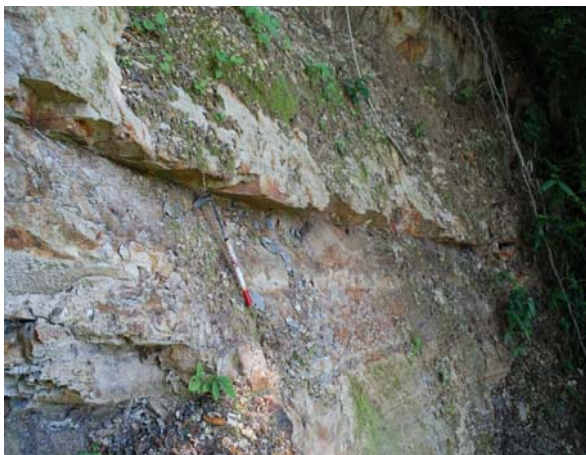
写真-2 一関市中川の層理面に沿うせり出し

本地点では、花崗岩類を不整合に覆う中新統下嵐江層が20度未満の傾斜で褶曲するが、NW/20SWの層理面に沿って2層準で上盤側が開放された沢側に最大10数cmせり出す(写真-2)。同様のすべりは2003年7月の宮城県中部の地震時にも確認されている。

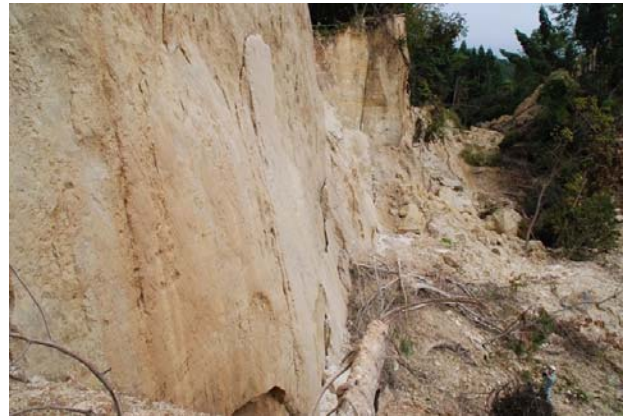
写真-3 荒砥沢北方の横ずれ変位の西方延長部のカルデラ埋積物。既存節理に沿う破断が認められる。

はカルデラ埋積堆積物で、地すべり移動体下方に概ね水平の半固結砂岩・泥岩の細互層(湖成層)が広く分布すること<sup>1),3)</sup>、堆積年代は溶結凝灰岩のFT年代測定から更新世(約60万年前<sup>4)</sup>)と著しく若いことなどが判明した。横ズレ変位延長部の地質観察(写真-3)等から、上述の変位は、既存の節理を用いて複数回変位していることなどが認められ、また大きな変位は重力異常等から推定されるカルデラの縁辺部であることが示唆される。

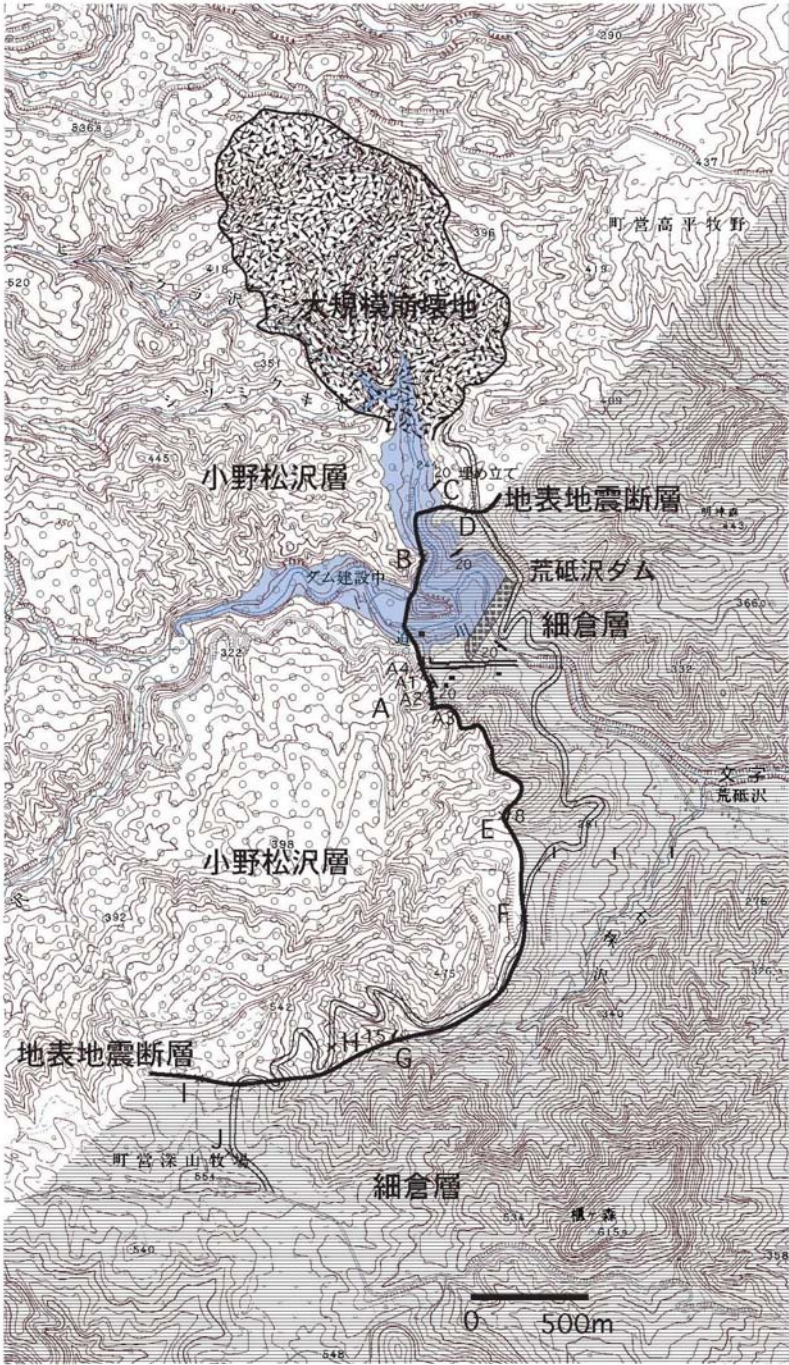
第 1 図 小野松沢層と細倉層の境界断層

2008年6月14日に発生した岩手・宮城内陸地震では、荒砥沢ダム堤体南西端付近に、地表地震断層の可能性のある逆断層が見いだされた(遠田ほか、2008)。逆断層は、延長100m程で、NNW-SSE方向に、直線状に並んだ3地点にある(これらを北からA1、A2、A3地点とする；第1図)。逆S字状にカーブしているアスファルト道路はこれら3地点を横切って、山陵を切り開いて掘削されている。それぞれの地点の逆断層は、路面のアスファルトやコンクリートの側溝、北側のA1地点ではガートレールも破壊している。また、逆断層は、たまたまであるが、コンクリートカバーの無い、植生や土壌で覆われた壁面を破壊して通過している。これらのことから、また、逆断層は高さ5m程の道路の切り割りと無関係に連続しているので、滑り面は地下深部にあり、背後、西側の山稜に存在が推定される緩傾斜に示される地滑り(第1図)の末端に相当する可能性は少ないと思われる。

A地点の逆断層は、一方で、西側上盤の小野松沢層と東側下盤の細倉層との境界に相当している(通産省資源エネルギー庁、1978；第1図)。小野松沢層は後期中新世のカルデラ充填堆積物、細倉層は前〜中期中新世のいわゆるグリーンタフである。両層の境界は不整合とされているので(通産省資源エネルギー庁、1978)、逆断層は不整合面、あるいはその近傍に生じている。しかし、仙台西方の白沢カルデラでは、そのような境界は低角正断層(リストリック正断層)であることが知られている(遅沢、2004)。

荒砥沢ダム南方、A地点西方には周囲に比べて緩斜面である地滑り地形とも推定可能な地形があり(第1図)、A地点の逆断層はその地滑り末端の逆断層と見なすことも可能であった。しかし、荒砥沢ダム周辺で、逆断層は荒砥沢ダムを横断して、地滑り地形と無関係に、A〜D地点に連続している。さらにこの逆断層あるいは短縮構造は、深山牧場周辺まで、連続している(第1図)。従って、逆断層は全体として1条の構造的な断層である。また、岩手・宮城内陸地震時の地表地震断層であると言える。

逆断層は、カルデラ充填堆積物からなる陸成の小野松沢層とグリーンタフである海成の細倉層との境界に一致、あるいはごく近傍にあり、その境界部に生じている(第1図)。そして、その境界は、少なくともA地点で確認され、また他の地点の露頭でも、境界そのものは観察されないが、正断層性の剪断帯を成し、これまで考えられてきた不整合ではなく(通産省資源エネルギー庁、1978)、白沢カルデラと同じく(遅沢、2004)、正断層である。従って、地表地震断層としての逆断層は、後期中新世に形成された正断層あるいはその近傍の正断層性剪断帯が、今回、再動して生じた。
