一般社団法人
日本応用地質学会 東北支部

第 19 回研究発表会講演集

東日本大震災における東北地方の強震動特性

国道 400 号で発生した落石災害について

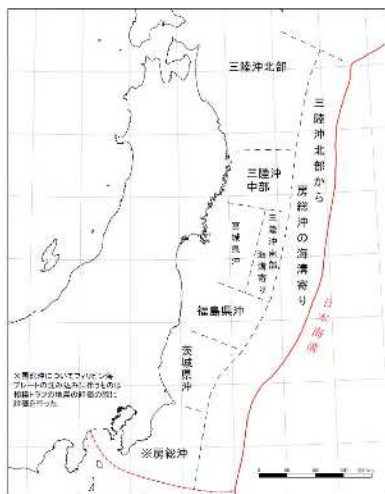
図3 地震調査推進本部の地震の発生領域区分³⁾

よる地震の発生領域である³⁾。東北地方太平洋沖地震は三陸沖中部から茨城県沖までの陸よりの領域と海溝よりの領域が併せて破壊されており、通常起こる地震のセグメントを越え、広い領域が連動して起こったことが分かる。

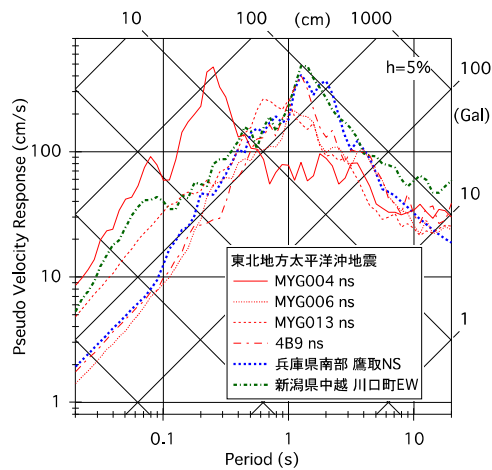
図7 本震主要記録の擬似速度応答スペクトルと過去の被害地震のスペクトルとの比較

図7は、表2の代表的な地点と、過去の地震の甚大な被害域で観測された記録の例として、1995年兵庫県南部地震の鷹取及び2004年新潟県中越地震の川口町について、擬似速度応答スペクトルを比較したものである。鷹取及び川口町の記録が周期1-2秒での振幅が大きいものに対して、MYG004(台地)は短周期は大きいもののその周期帯の振幅は小さい。一方MYG006(大崎平野)、MYG013(仙台平野)は築館に比べると周期1-2秒の振幅が大きく、さらに古川中心部の4B9(大崎平野)では鷹取に近い振幅を示している。

低層建物の被害には周期1-2秒の振幅の影響が大きいと指摘されており⁷⁾、実際その周期帯の振幅が小さいMYG004では周辺被害が小さいのに対し、特に周期1-2秒の振幅が大きい4B9周辺では比較的多くの建物被害が確認されている。今回最大加速度が大きな記録が広域で観測されているが、その割には報告されている構造物被害が少ない要因の1つとしては、上記のような周期特性が影響しているものと思われる。

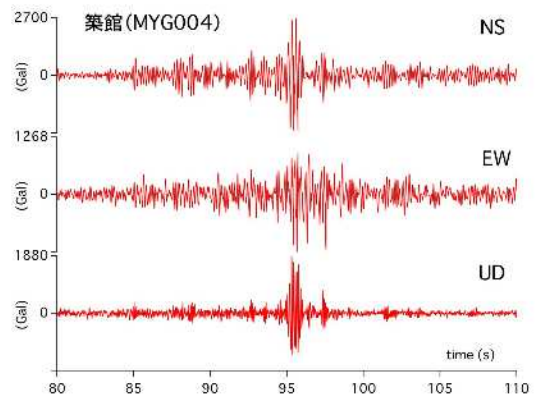
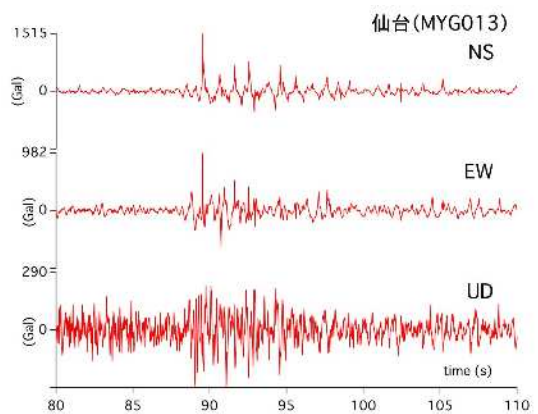
図8 本震 K-NET 築館・仙台加速度波形 (最大値付近拡大)

表2は計測震度が大きな順に本震の強震記録の諸元を示す。宮城県に特に震度の大きい地点が多く、栗原市・仙台市・大崎市で大振幅の記録が観測されている。このうち仙台市の記録については後述する。最も震度の大きな地点はK-NET 築館(MYG004)であり、2700Galの水平成分、1880Galの上下成分が観測されている。MYG004の加速度波形のピーク付近の拡大図を図8に示す。95秒付近で特にNS,UD

方向が大きな振幅を示している。但し、最大加速度は大きい、周辺では大きな被害は見られない。

図8には仙台市苦竹のK-NET 仙台(MYG013)のピーク付近の加速度波形拡大図を示す。水平2成分で非常に大きな加速度を示しているが、この地点では観測小屋付近での噴砂が確認されており、水平成分は液状化の影響と見られるスパイク状の波形となっている。なお、4/7の余震でも同様にスパイク状の波形が観測されている。

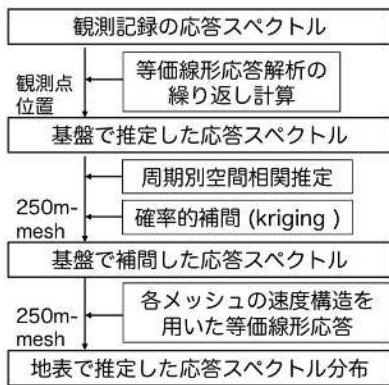
図14 地震動分布推定フローチャート⁹⁾

が見られる。ただし、建物や地盤被害との対応を検討するにはまだ密度が不足しているため、図14に示す大野・柴山の手法⁹⁾を用いて、地下構造の影響を補正して仙台市と宮城県で周期別に応答スペクトルの分布を求めることを試みた¹⁰⁾。

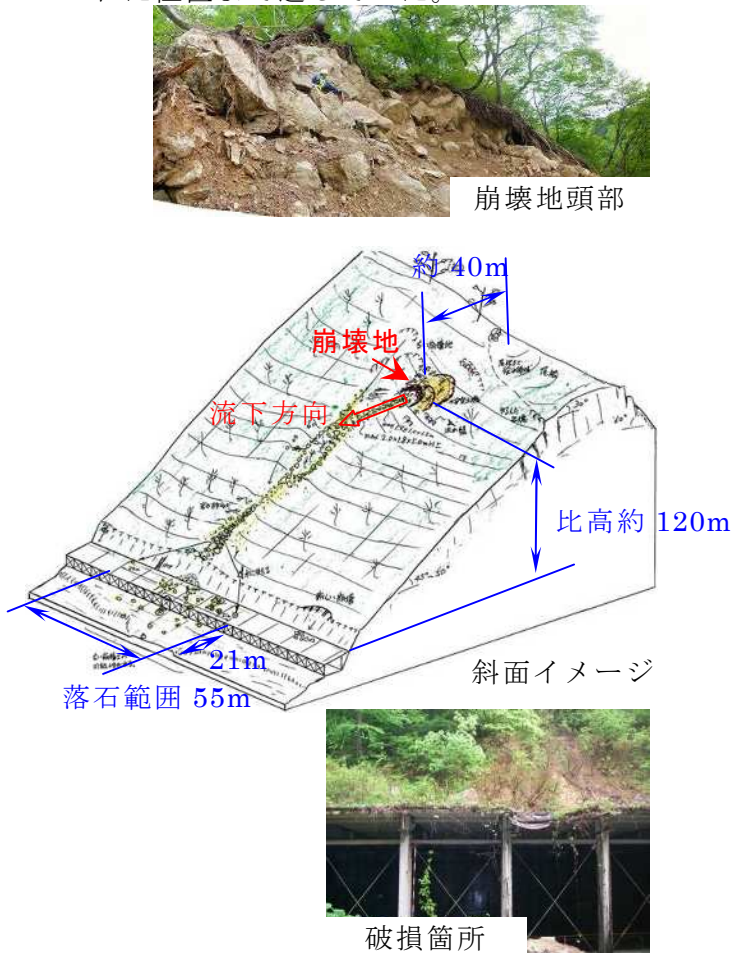
図 1 被災概要図

落石によりシェッドの屋根材の一部が損傷した。シェッド上の落石は 40 個(最大径 1.9m)確認され、道路延長方向に幅 55m にわたって飛散していた。シェッド下まで達した落石は 11 個(最大径 2.6m)で、シェッドから 21m 離れた位置まで達していた。

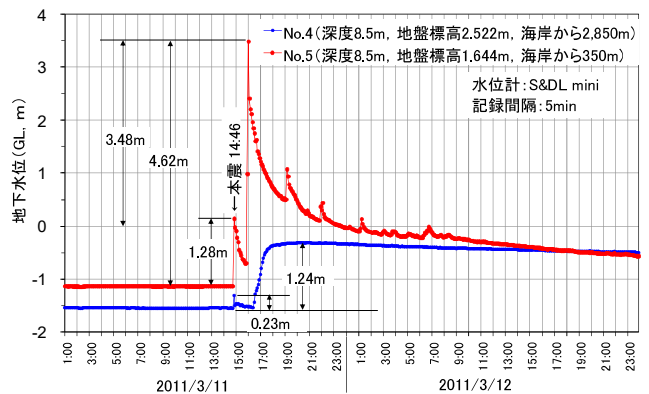
図-2 津波襲来時の地下水位記録 (文献1)

地震後に回収できた地下水位データは図-1に示す15地点中11地点であり、No.4とNo.5については記録間隔を60分にすべきところが設定ミスで5分となっていたため、偶然にも津波襲来時の詳細な記録が取得できた。2地点とも、水位は地震直後にいったん上昇した。その後、No.5孔で

は地震から約1時間後に最大 GL+3.48m まで急上昇し、下降する過程で約3時間おきに津波の余波と思われるピークがいくつか観測された。No.4孔では地震の約1.5時間後から徐々に上昇を開始し、5.5時間後にGL-0.31mに達し、その後は極めて緩やかに低下した(図-2)。

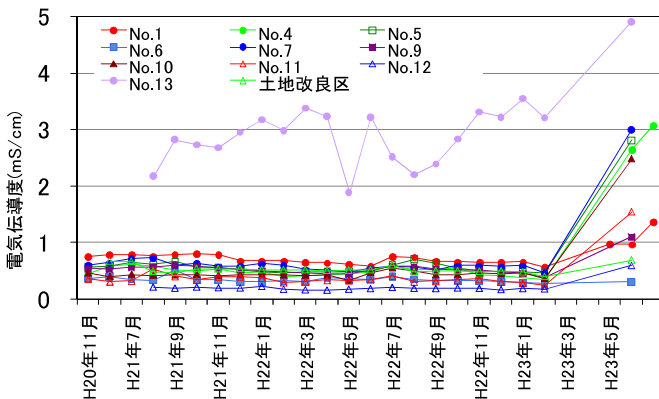
図-5 100L 揚水後の EC 値

深度 3 m に小型水中ポンプを設置して孔内から約 100 L を揚水後に EC 値を測定した。冠水しなかった No. 6 孔や冠水が軽微であった土地改良区孔および No. 12 孔ではほとんど変化が見られなかったのに対し、その他の孔については冠水前に比べて EC 値が大きく増加した (図-5, 6)。

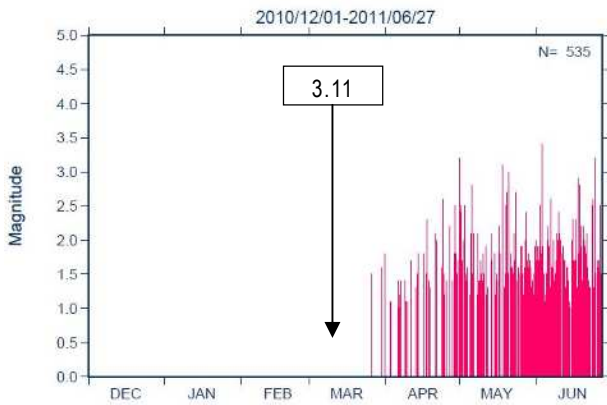
図 4 2010 年 12 月以降の大倉付近(図 2 枠内)の地震発生状況(M1 以上の M-T 図。データは気象庁一元化地震カタログ)

大倉付近の地震の発生頻度は 4 月下旬までは緩やかだったが、5 月下旬以降、10 個/日のペースで継続している(6/27 まで)。地震は最大でも M3 クラスで深さ 10k 程度と地震発生層の下限にとどまっている。今後の推移を注意深く見守る必要があると思われる。

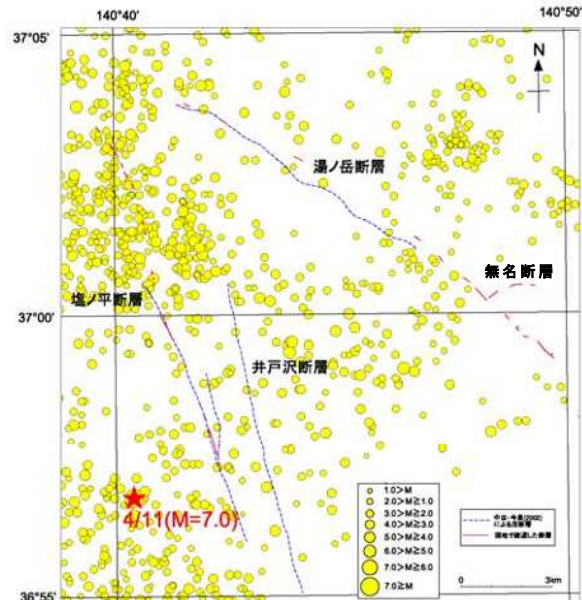
図-2 余震分布図

内陸地震が発生した4月11日から5月15日までの余震分布を図-2に示す。

余震の震央は井戸沢断層群，湯ノ岳断層の周辺に広く分布するが，4月11日の本震の震央が位置する井戸沢断層群の西側（上盤側）に集中する傾向が認められる。また，震源深度が6km以浅の余震は井戸沢断層西側に多く発生している傾向があり，これらの余震分布と地表地震断層位置から，福島県東部内陸地震は，主に井戸沢断層の正断層型の活動で発生したものであり，湯ノ岳断層は副断層的に形成された可能性が考えられる。

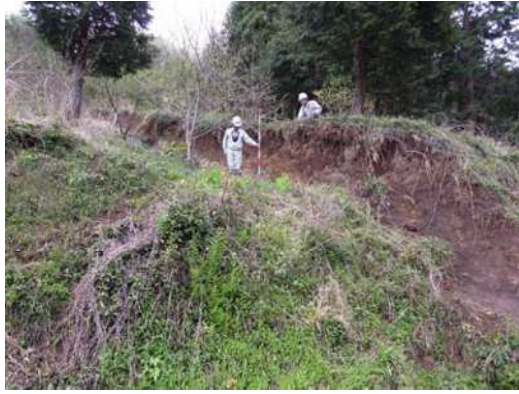
写真-1 塩ノ平断層 (いわき市田人町塩ノ平)

塩ノ平断層は，北西-南南西走向で西に約80°で傾斜する鉛直変位最大約1.8mの正断層，撓みよりなり，延長約13kmの範囲に変位が確認されている（写真-1，2）。

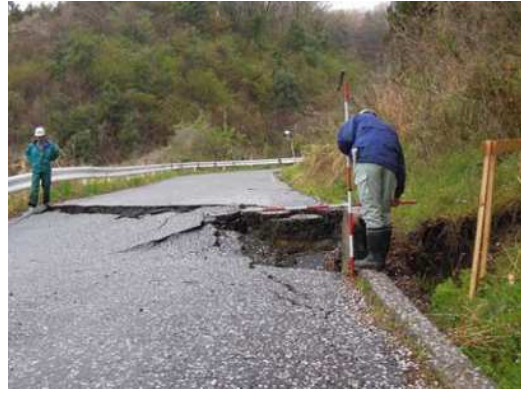
写真-3 藤原断層に直交する断層

藤原断層の南西側には、藤原断層に直交から斜交する 2 条の開口亀裂～0.6m の鉛直変位を伴う地表変位が認められた（写真-3）。これらのうち、北側の延長約 1.5km の地表変位が現れた区間に該当する位置に須貝貫二他（1957）の地質図では名称のない短い断層が引かれている。このことから、4 月 11 日の内陸地震では、塩ノ平断層及び湯ノ岳断層の他に、延長が短いものの藤原断層やこれに直交する断層が変位したことが確認された。

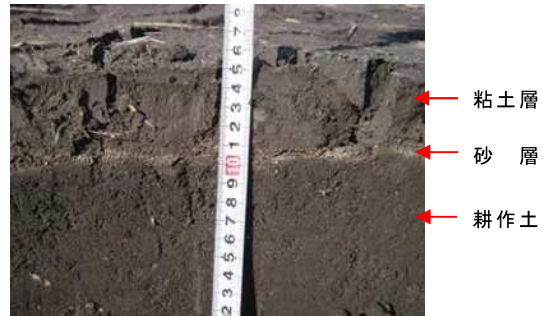
写真-1 粘土層
(仙台市若林区荒浜内陸側)

有機質粘土層は、津波が引いた後も冠水していた窪地等の低地部に分布し、海側で浸食された表土、沿岸域に堆積した粘土等を起源とする細粒分が堆積したものである。本層は暗褐色～黒褐色を呈する粘土よりなり、しばしば植物片を含み、厚さは0.1～6.5cmである(写真-1)。なお、有機質粘土層を新聞報道等では津波ヘドロと称している。

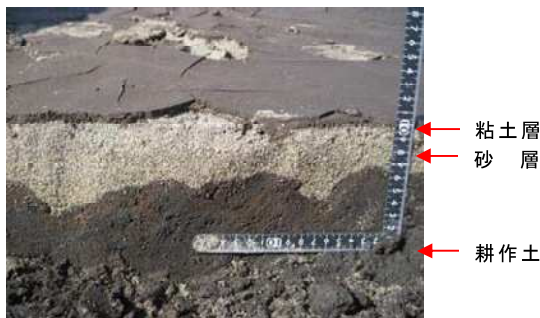
写真-2 砂層
(仙台市若林区荒浜)

砂層は海底、海浜、砂丘に分布していた砂が津波により浸食されて陸域にもたらされたものである。砂層は津波遡上範囲に広く分布するが、海岸付近の津波による浸食域と内陸側の津波到達域約 1~2km の範囲には分布しない傾向がある。層厚は、0.05~33cm であり、主に 5~18cm の範囲であることが多く、内陸側に粒径、層厚を減ずる傾向が認められる。灰色~褐灰色を呈し、粒径は細砂~粗砂と多様であり、平行葉理が認められることもあるが、無層理で級化構造も不明瞭であることが多い。有機質土の偽礫を含む箇所や礫、陶器片等を含む箇所が認められた。色調や粒径は海浜、砂丘等の浸食域の構成物を反映していると考えられる。砂層の上位には有機質粘土層が分布することが多い(写真-2)。

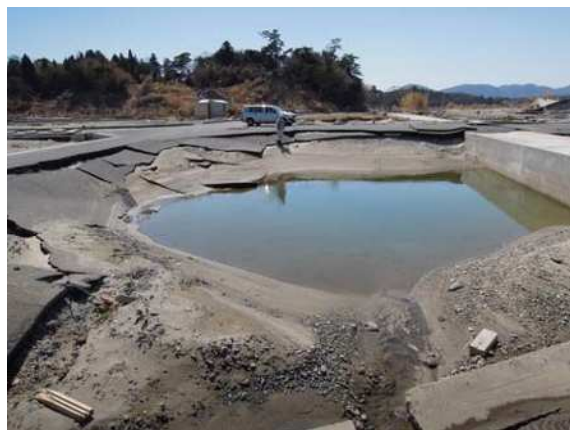
写真-3 津波による舗装面の浸食状況
(宮城県亶理郡山元町磯浜)

浸食域は海浜、砂丘付近に位置し、津波遡上時にアスファルト舗装等が剥ぎ取られ、窪地となっている箇所も認められた(写真-3)。

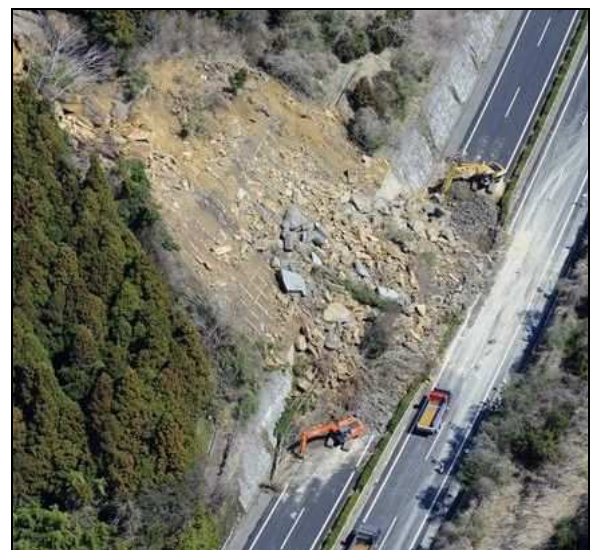
図-2 崩壊直後の状況

岩盤崩壊範囲は、常磐自動車道の 158.35K P を中心に、幅 (道路方向) 約 50m、長さ約 35m、高さ約 15m にわたる。当該法面の崩壊前の法高は約 35m であり、末端部にブロック積み擁壁 (勾配 1:0.5、H=6.5m) が設けられている。その背後には勾配 1:1.0(H≒7m×

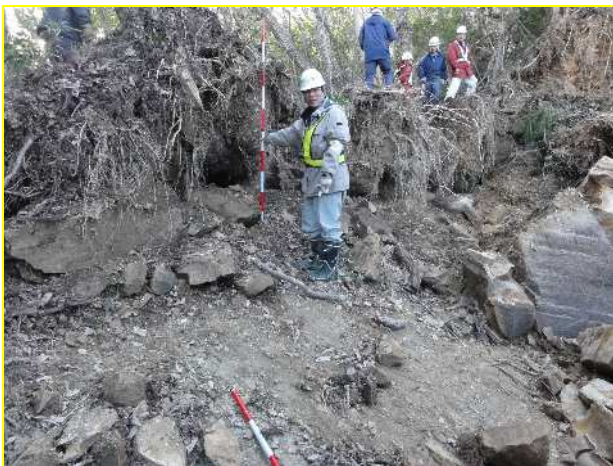
図-4 頭部開口部の状況

及ぶ。滑落崖直下には開口部（陥没帯）が形成され、底面の不動層上面には崩壊時の条線が認められる。背後斜面にもクラックが認められ、余震や強雨による崩壊の拡大が懸念された。このため、崩壊箇所末端部に崩壊土砂を用いて押さえ盛土を施工したのち、未崩壊部を含めた擁壁背後法面全体に対しモルタル吹き付を行い、応急対策とした。また、地表伸縮計および GPS による動態観測を行っているが、今のところ変状は認められない。

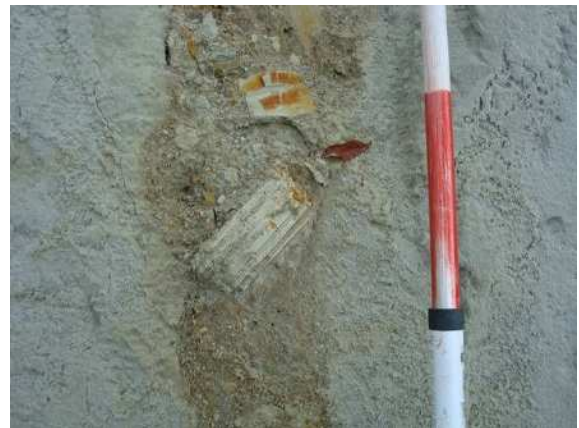
図一 5 siteC にみられるクラスティックダイク

地すべり土塊の西側低標高部 siteC (標高 300m 付近) には、クラスティックダイクが認められる。磨き砂状砂質凝灰岩にラミネシルト岩が脈状に分布しているが、角礫状のものが砂に注入することは考え難く、全体を見ると磨き砂状砂質凝灰岩が大きく丘状に隆起しているように見える。これは地震動で磨き砂状砂質凝灰岩が流動化し、上方へ突き上げたマッドダイアピルと考えることができる。
