第19回研究発表会講演集

−般社団法人日本応用地質学会東北支部 第19回 研究発表会プログラム

開催日: 平成23年7月22日

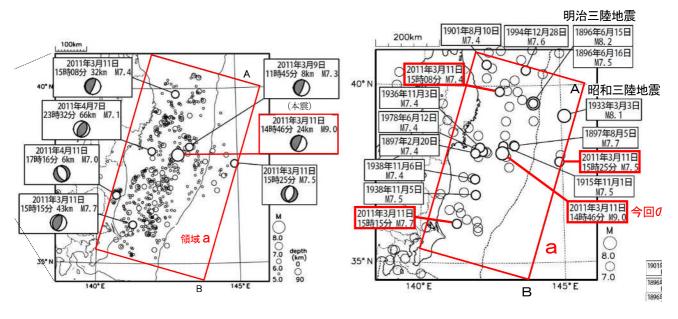
図1 東北地方太平洋沖地震と余震の震央位置と 主な地震の震源メカニズム解¹⁾

図1は東北地方太平洋沖地震の前震(3/9),本震(3/11 14:46)とそれに続くM7以上の余震の震央と震源メカニズム解である1)。余震域は岩手県中部から茨城県沖に及び、最大余震は3/11 15:15におきた茨城県沖(M7.7)である。余震域の周辺でも、3/11 15:23にいわゆるアウターライズ地震と言われる沈み込む前の太平洋プレート内の正断層の地震(M7.5)が起こり、4/7には宮城県沖でスラブ内のやや深い地震(M7.1)が、4/11には福島県で正断層型の内陸地震(M7.0)が起こっている。東北地方は通常東西圧縮の応力場であり、逆断層型の地震がほとんどであるが、東北地方太平洋沖地震の発生に伴う応力場の変化により、通常は起きない正断層の地震も発生している。

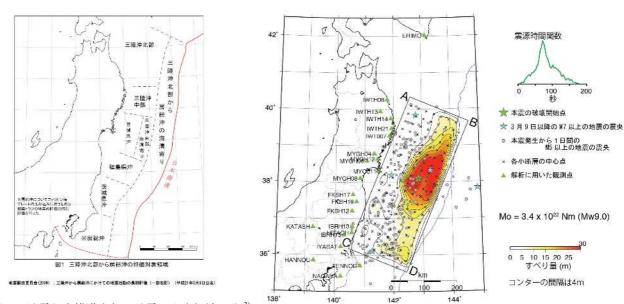
図3 地震調査推進本部の地震の発生領域区分3)

よる地震の発生領域である³⁾。東北地方太平洋沖地震は三陸沖中部から茨城県沖までの陸よりの領域と海溝よりの領域が併せて破壊されており,通常起こる地震のセグメントを越え,広い領域が連動して起こったことが分かる。

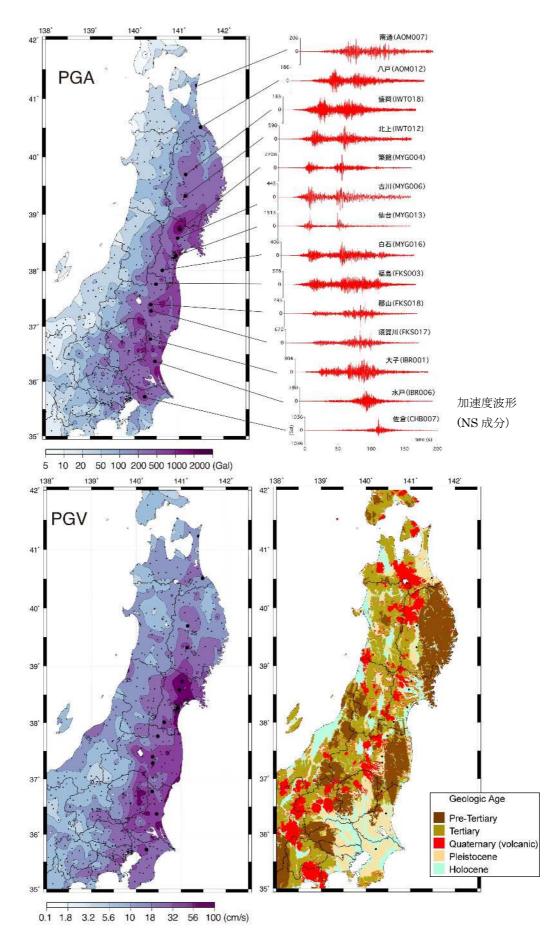
図5 東北地方太平洋沖地震の最大加速度・速度分布,加速度波形のペーストアップ,表層地質区分図

図5は、防災科学技術研究所 K-NET, KiK-net 地表、気象庁(web 公開分のみ)、港湾航空技術研究所、東北大学災害制御研究センター、東北工業大学(加速度最大値と計測震度のみ)の強震観測 5)による 3/11 本震の加速度最大値と速度最大値の分布である。主な地点の NS 方向の加速度波形も図中に示すと同時に、表層地質区分図 6)も併せて示している。

図5から、500Gal以上の加速度が岩手県南部から千葉県までの広い範囲で観測されていること、50cm/s以上の速度が主に宮城県中央部と関東平野の一部(表層地質区分図との対応ではいずれも第4紀層分布域)で観測されていることがわかる。また、加速度波形は大きく2つの波群で構成されているが、北部では最初の波群の振幅が、南部では2番目の波群の振幅が大きい。震源インバージョンの結果からは破壊開始点付近て 1 徐々に拡大した後、南北方向に分かれて進行したとされており 4)、それを反映した結果と思われる。

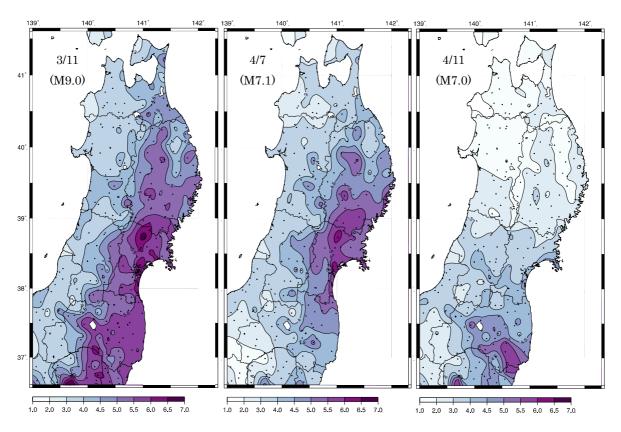
図6 2011/3/11(M9。0), 4/7(M7。1), 4/11(M7。0)の地表面地震記録から求めた計測震度分布

図6は3/11 本震,4/7 余震,4/11 余震において,上述の地震記録から求めた東北地方の計測震度の分布である(自治体の観測点は含んでいない)。本震の計測震度は最大加速度と同様な分布形状で,震度6弱以上が福島県東部から岩手県南部までの広い範囲に分布し,一部震度7が観測されている。一方4/7 余震では宮城県中央部から岩手県南部の低地で震度6弱から6強が分布している。4/11 は内陸の浅い地震であり,福島県浜通りで震度6弱を観測している。このように、余震でも揺れの強さが本震と同程度の場所があったことがわかる。

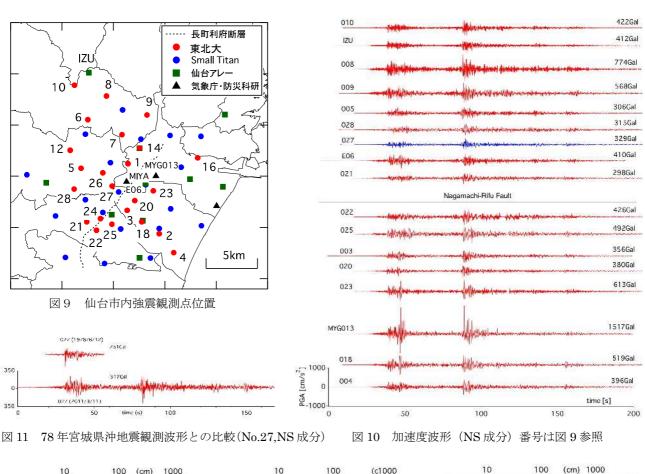
図 12 1978/6/12, 2011/3/11,2011/4/7 の地震の擬似速度応答スペクトルの比較

図 12 には、No.27 (仙台駅前), No.28 (青葉山), No.25 (長町南) について、南北方向に近い成分の擬似速度応答スペクトルを示す。同じ地点で観測された主要な被害地震の記録も示した。また、長町利府断層よりも西側と東側に分けて応答スペクトルを重ね書きした結果を図 13 に示す。以上の図から、仙台市内の観測記録に見られる主な特徴は下記の通りである。

- ・強震動の継続時間は3分程度であり、1978年宮城県沖地 震の仙台市中心部(No.27)の記録が高々30 秒程度であっ たのと比べて顕著に長い(図 11)。一方応答スペクトルで は、周期による違いはあるが、周期0.02-10秒平均値で本 震は1978年宮城県沖地震を1.3倍ほど上回っている。(図 12左・中央)。
- ・仙台駅前の No.27 を規準とすると、断層西側は No.27 と同等もしくは 1 秒よりも短周期側でやや大きくなっているのに対し、断層東側では周期 1 秒及び 3 秒を中心として顕著に大きい(図 13)。仙台市は断層西側で台地、東側で低地(堆積地盤)となっており 11)、地下構造による違いが現れたものと思われる。
- ・仙台市南部の代表例として No.25 に着目すると,この地 点では表層 20m 程度は完新世の軟弱地盤と推定されてい る ⁹⁾。周期 3 秒のピークは他の地震でも共通して現れる が,周期 1 秒弱のピークには明瞭な振幅依存性が見られ, 大振幅による表層地盤の非線形応答の影響が確認できる (図 12 右)。

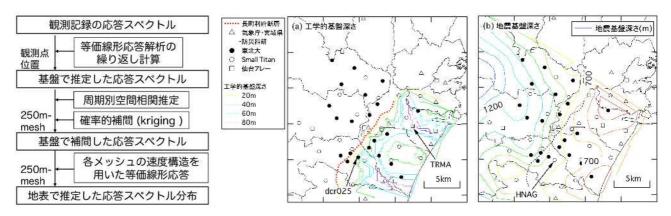
図 14 地震動分布推定フローチャート 9)

が見られる。ただし、建物や地盤被害との対応を検討するにはまだ密度が不足しているため、図 14 に示す大野・柴山の手法⁹⁾を用いて、地下構造の影響を補正して仙台市と宮城県で周期別に応答スペクトルの分布を求めることを試みた¹⁰⁾。

この手法にはメッシュの地下構造モデルと表層地盤の非線形特性が必要であり、仙台市及び宮城県の被害想定に使われたモデルを用いた。図 15 に仙台市の工学的基盤と地震基盤深さの分布を示す。仙台市の工学的基盤深さは長町利府断層よりも南東側で深いのに対し、地震基盤深さは西側の方が深く、浅部と深部で形状が異なる複雑な構造となっている¹¹⁾。

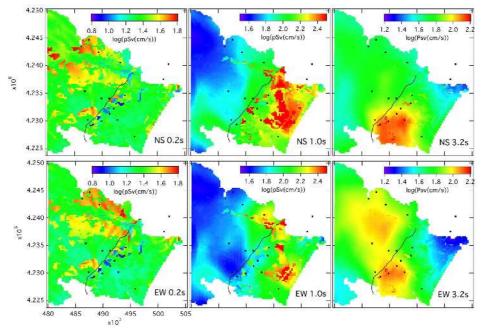
図 16 仙台市擬似速度応答スペクトル分布 (2011/3/11)

仙台市に対する周期 0.2 秒, 1 秒, 3 秒の推定結果を図 16 (3/11 本震),図 17 (4/7 余震)に示す。どの地震でも,周期 0.2 秒の短周期では仙台市北部で大きくなっていること,周期 1 秒では長町利府断層東側が大きいこと,一方周期 3 秒では仙台市南部で振幅が大きい場所が分布し,周期帯域によって揺れが大きい場所が異なることが確認できる。また,水平 2 成分をそれぞれ示しているが,本震は南北方向が大きいのに対し、4/7 余震では東西方向の揺れが大きかったことが分かる。

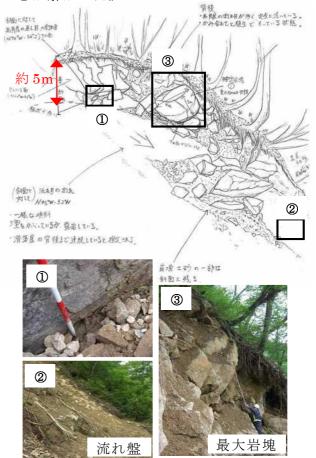
図2 崩壊頭部の状況

崩壊規模は高さ約5m・幅約20m程度であり、崩壊地は、頭部から直下斜面まで、完全に露岩している。岩塊は、割れ目が開いて個々は分離して著しく緩み、不安定な状況にあった。不安定な岩塊で最も大きなものは、高さ4m幅2m奥行き1.5m以上である(写真③)。

割れ目は、中角度の流れ盤のもの(写真②) と、高角度の受け盤のもの(写真①)が、顕著 に発達する。

崩壊地背後の斜面は、岩塊の割れ目が開いて分離した状態であり、著しく緩んだ状況にある。また、尾根まで同様に緩んでおり、複数の段差地形が見られ、過去に複数回の緩みによるズレが発生していたと推測される。

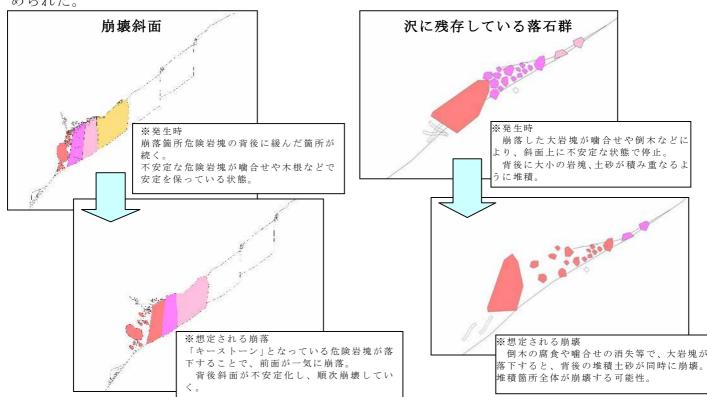
図 3 懸念された 2 次崩壊モデル

また、背後に馬蹄形の段差地形が確認されていることから、背後斜面の不安定化が進行し、2次・3次の崩壊が懸念された(図3左参照)。

落石の流路上にも岩塊が残存しており、倒木や転石同士の噛み合わせで停止している不安定な状況のため、倒木の腐敗や細粒分の流失等により再び崩落することが懸念された(図3右参照)。

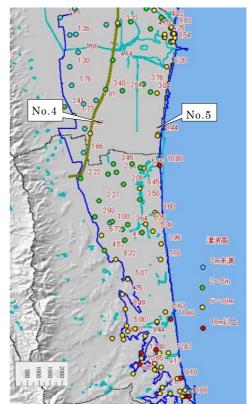
図-3痕跡等に基づく津波高(文献2による)

痕跡等から推定された津波高は、No.4地 点近傍で1.61m、No.5地点近傍で8.44mと 推定されている(図-3)。

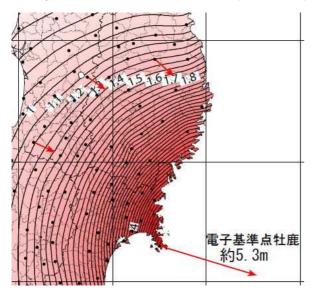
図1本震(M9.0)に伴う地殻変動の等変動 量線図(水平変動量)国土地理院資料

3.11 地震の発生に伴い、東北日本は大規模な地殻変動が生じた。GPS の連続観測によると、3.11 地震時に、陸域では最大 5.3m 東南東に水平移動・1.2m 沈降(牡鹿観測点)、余効変動(M 牡鹿で水平 33cm)も観測されている。変動量は均一ではなく、震源に近い東部ほど変動量が大きいことから全体として東南東方向に引張られていることになる(図 1 参照)。

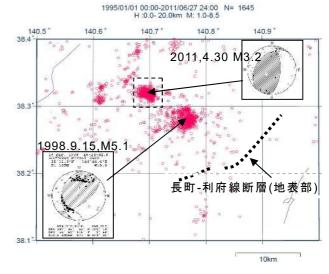
図3 1995 年以降長町—利府線断層関連地域の地震発生状況(データは気象庁ー元化地震カタログ)

一方、長町一利府線断層帯に関連する地域については様相が異なる。北西傾斜の同断層帯の深部延長に相当する地域で1998年9月、M5.1 の地震が発生している。当時、『地震の核』が形成されたとも解釈されていた。その後不活発であったが、2011年3月26日以降、青葉区大倉付近を中心に微小地震が頻発し、このうち4月30日の地震(M3.2)の発震機構解は、1998年と同様、東西~西北西に圧縮軸を持つ逆断層であった(図3)。

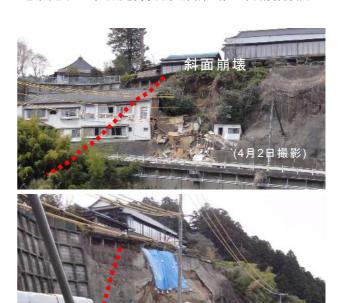
図6「鹿落坂断層」北方の斜面崩壊

3.11 地震後、念のため、長町一利府線断層 帯関連地域について、地表や露頭状況の変化 の有無等を検討している。一例として同断層 帯のうち、鹿落坂断層の露頭を示す。同断層 露頭は現状、法面保護のため露頭観察できな いので、渡辺(1977)のスケッチ(図 5)を参考 に断層位置を推定した。崩壊箇所は、断層の 北方の急傾斜地で斜面崩壊したようで、スケ ッチにある地層傾斜も遠望できる(図 6)。

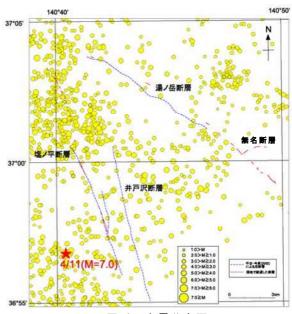
図-2 余震分布図

余震の震央は井戸沢断層群,湯ノ岳断層の 周辺に広く分布するが,4月11日の本震の震 央が位置する井戸沢断層群の西側(上盤側) に集中する傾向が認められる.また,震源深 度が 6km 以浅の余震は井戸沢断層西側に多く 発生している傾向があり,これらの余震分布 と地表地震断層位置から,福島県東部内陸地 震は,主に井戸沢断層の正断層型の活動で発 生したものであり,湯ノ岳断層は副断層的に 形成された可能性が考えられる.

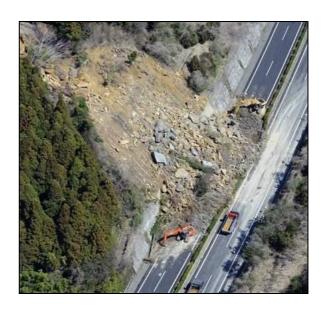
図-2 崩壊直後の状況

岩盤崩壊範囲は、常磐自動車道の $158.35 \mathrm{K}$ P を中心に、幅(道路方向)約 $50 \mathrm{m}$ 、長さ約 $35 \mathrm{m}$ 、高さ約 $15 \mathrm{m}$ にわたる。当該法面の崩壊前の法高は約 $35 \mathrm{m}$ であり、末端部にブロック積み擁壁(勾配 1:0.5、 $H=6.5 \mathrm{m}$)が設けられている。その背後には勾配 $1:1.0 \mathrm{(H} = 7 \mathrm{m} \times 1.0 \mathrm{m})$

今回の岩盤崩壊は、3/11の本震時ではなく、4/11の内陸直下型余震時に生じている点が注目される。地震による斜面崩壊の要因として、最大加速度のほか、卓越する揺れの方向、揺れの継続時間(繰り返し載荷回数)などが考えられる。また、斜面の地形・地質が大きく影響する。当該法面は、3/11の本震により岩盤中に破砕を生じたが崩壊には至らず、4/11の最大余震により崩壊に至ったことが考えられる。

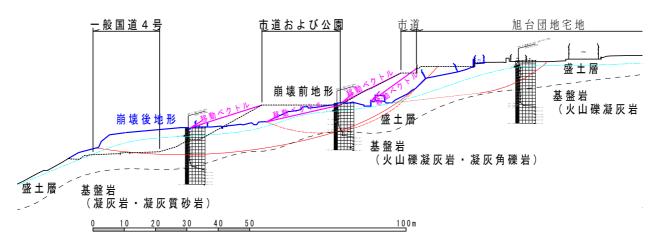
図-4 崩壊部主測線断面図

図-4 に主測線の断面図を示す. 崩土の頭部 は大きく下がり国道との比高差も 30mほど あった状態から 10mほども低下した. 一方末 端付近では,水平に国道に押出す形の移動形 態となり、公園縁に設置してあったフェンス の移動距離などは 20m以上であった.

図-4 には旧地形との対比から移動のベクトルを描いているが、大きく見て頭部で鉛直成分が卓越し、中腹~末端で水平成分が卓越する様子が確認できる.

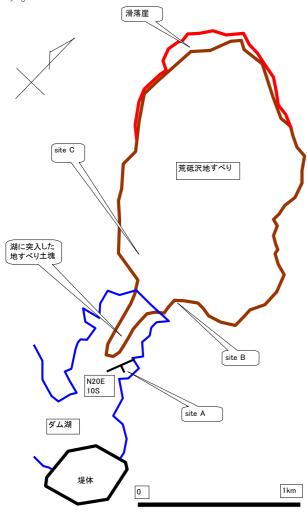
図-1 荒砥沢地すべり概略平面図

図―1 に荒砥沢地すべりの概略平面図を示す。

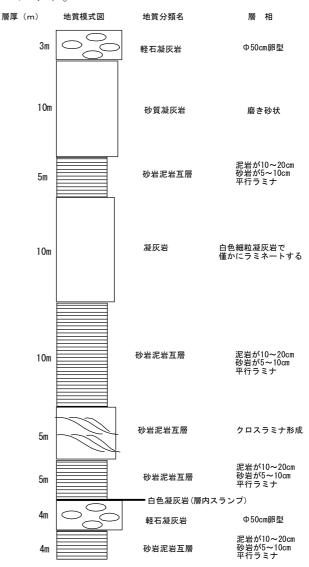
図-2 確認された地質層序

siteA において確認された地質層序を図—2に示す。

地質構造は N20E、10SE であり大局的な 地質構造と一致する。
