第 21 回研究発表会講演集

2013年7月19日

一般社団法人日本応用地質学会東北支部 第21回 研究発表会プログラム

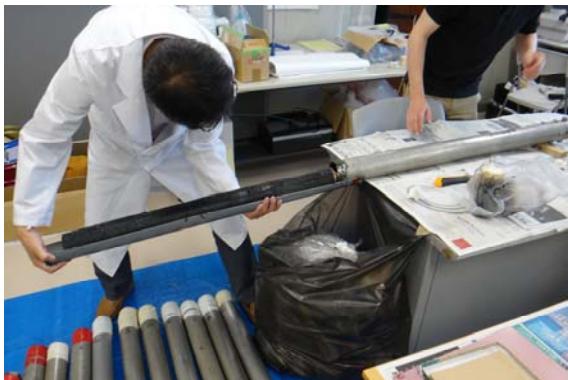
図 4 コア押し出し状況

シンウォールサンプラーに採取されたコアはアングルドリルを用いたコア押し出し器を使用し、塩化ビニル製パイプを半割したものに押し出した(図4)。さらにコアを断面で観察ができるように金属製ワイヤーで半割した。

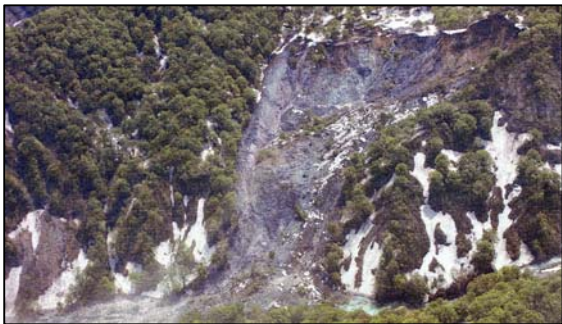
写真-1 崩壊地全景

月山を源流とする立谷沢川支流濁沢川右岸の池の台地区では、平成 23 年 5 月 22 日に地すべり末端部が崩壊、濁沢川へ流出して河道閉塞が発生した(写真-1)。その後、下流域への土砂流出と工事の安全確保を目的として平成 23 年 7 月より崩壊地背後の地すべりブロックにおいて地盤伸縮計、GPS 観測などの動態観測が開始された。その結果、崩壊後も崩壊地背後の地すべり変動は活発であることが確認されている。本論ではさらに詳細な変動状況を把握するため、多年度 DEM, DSM (LP データ)を用いた地形解析、現地の動態観測を行い、変動範囲及び土塊内部の変動状況(移動量、方向)の違いを明らかにしたので紹介する。

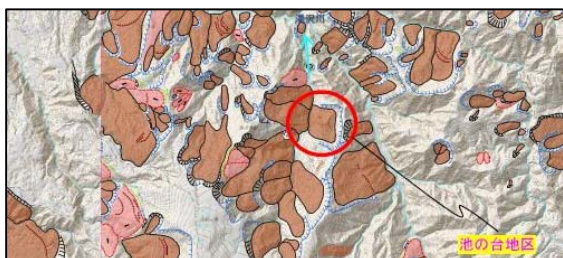
図-1 地すべり地形区分図 1)

池の台地区は月山(標高 1984m)北麓を北流する立谷沢川の支流濁沢川の右岸に位置する。尾根上は標高 800~900m で北へ向かって比較的緩やかに高度を下げるが、谷は急峻で谷底との高低差は 300~350m 程度に達する。濁沢川沿いには池の台地区をはじめ兩岸に幅 100m 以上大規模な地すべり地形が無数に認められる(図-1)。

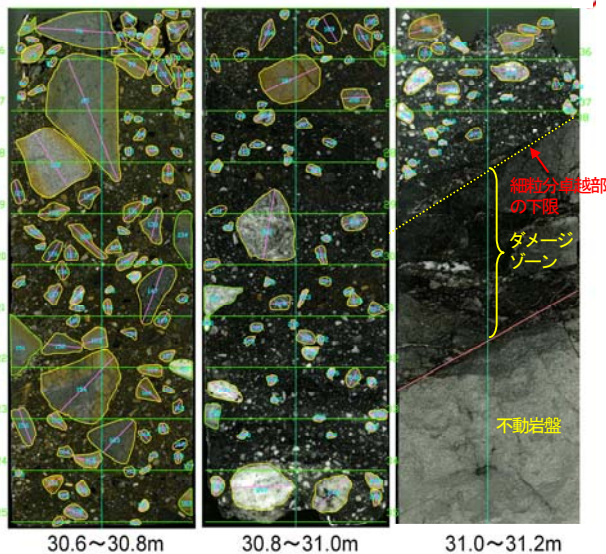
図-3 樹脂固定標本のスキャン画像

樹脂固定標本のうち、礫混じり粘土化部の画像解析により、礫の含有率、礫径、礫の形状(円磨度)、礫長軸の傾き等と深度との関係を分析した(図-3、図-4)。

- ・入谷地区、譲原地区、怒田・八畝地区では、すべり面の傾斜と調和的な礫の配列や細粒分の配列などが観察され、すべり面に向かって下方で細粒化、円磨度が増すなどの傾向が観察された。
- ・甚之助谷地区では、すべり面直下の基盤岩とされる岩盤部に、地すべり滑動により破碎を受けたダメージゾーンが認められた（図-3 参照）。岩盤部の破碎の亀裂には複合面構造が見られた。また、すべり面直上のマトリクスでは、細粒部と粗粒部が交互に分布することで縞状構造が形成されていることが観察された。
- ・由比地区では、φ数mm～数cmの角礫の粒径や岩種（泥岩，砂岩）、風化度の違いが、幅数mm～数cmでバンドをなす縞状構造が観察された。

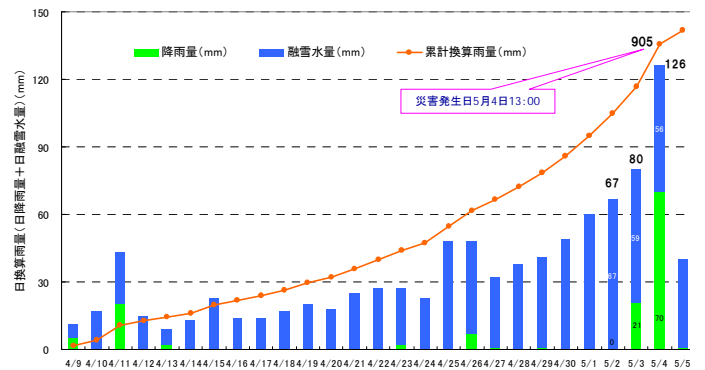
図-2 換算雨量 (降雨量 + 融雪水量)

被災区間は平成 24 年 4 月 9 日以降、融雪が進行し、被災箇所より 2km 程離れた無意根観測所 (北海道開発局・道路テレメータ) では、4 月 9 日から発生当日の 5 月 4 日までの累積換算雨量 (降雨量 + 融雪水量) は 905mm であった。また、発生前日の日換算雨量は 80mm、当日の日換算雨量は 126mm を記録し、過去 10

年間の融雪期における日換算雨量と比較して、それぞれ 3 位と 1 位の値である。

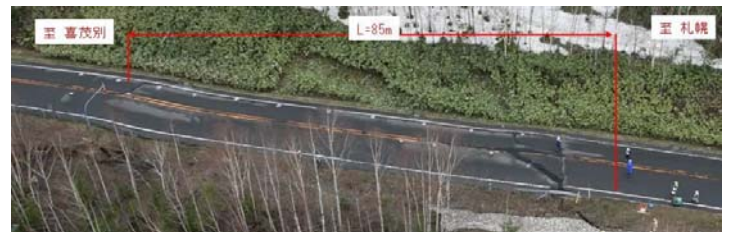
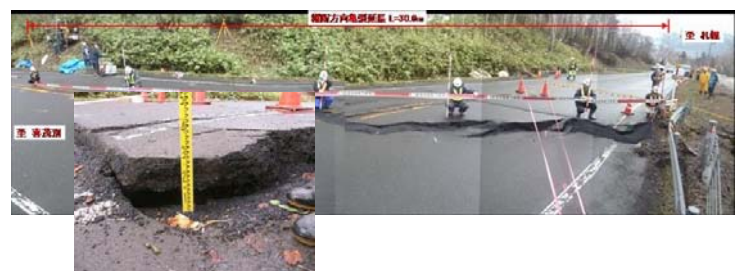
写真-1 路面亀裂の状況

災害は、定山溪温泉より約 10km 南西方向の斜面で発生した。KP40.6 では道路延長 80m の範囲で路面が変状し、最大約 20cm 程度の亀裂が発生した。また、KP40.8 では道路延長約 40m の範囲で路肩が崩壊し、約 13,000m³ の土砂が下方に流出した。この影響により、当区間を含む延長 14.3km の区間が 5 月 4 日から 23 日までの 19 日間全面通行止めとなり、対面通行までさらに 3 日間を要した。

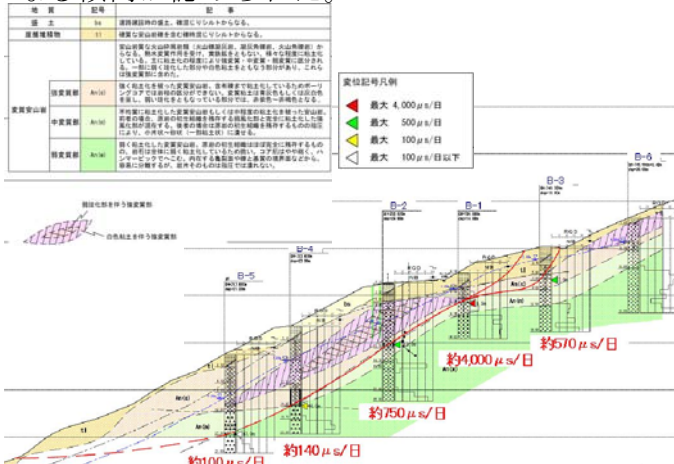
図-4 地質断面図

基板岩は安山岩質火砕岩類で、熱水変質作用を受け粘土化しているが、一部に珪化変質も受けている。特に、既設抑止杭の基礎地盤は珪化変質を受けているが、その深部には強変質部が確認された。

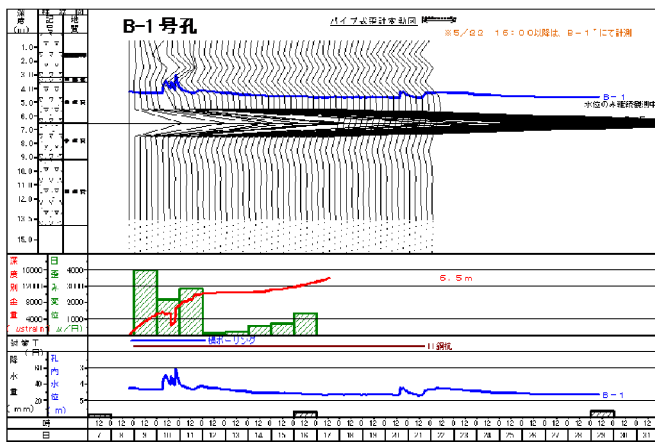
図-5 パイプ歪計・孔内水位観測結果

パイプ歪計は道路直近の B-1 号孔で、最大 4,000 μ /日の累積が確認され、8 日間でスケールオーバーした。パイプ歪計の変位は、道路直近が大きく、斜面下方に向かって小さくなる傾向が認められた。

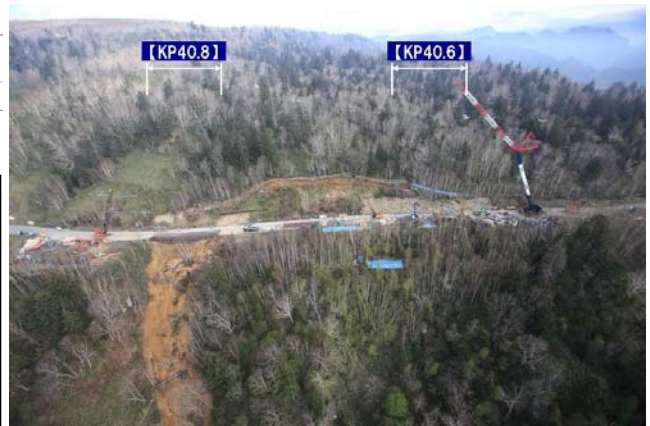
写真-2 対策工施工状況 (H24. 5. 14 撮影)

材料入手が容易な杭工（H 鋼杭）を基本とし、活動中の地すべり内での施工となるため、横ボーリング工を先行施工し、合わせて排水工の整備も行った。

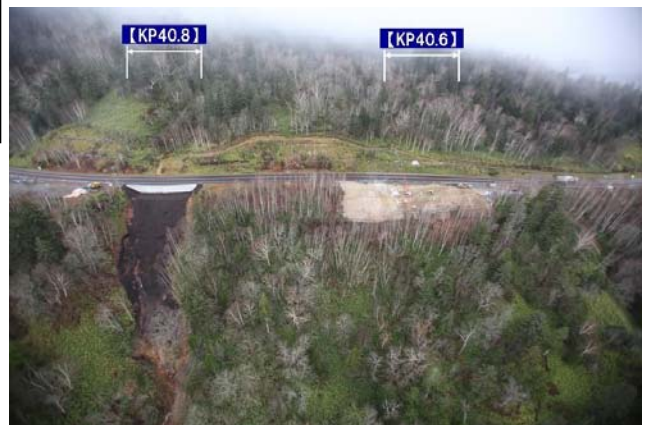
写真-3 対策完了後の状況 (H24. 11. 9 撮影) 謝辞

杭工（鋼管杭）を 2 段配置するとともに、杭工への負担軽減のため集水井工を実施した。

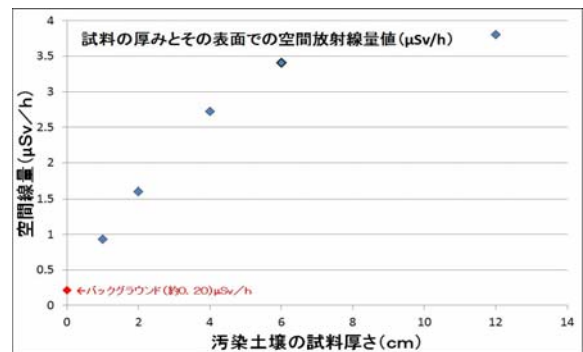
図 5 汚染土壌の試料厚さとその表面の空間線量

汚染の程度を知るには「ベクレル」を測定できる計測器が望ましいが、簡易的なタイプでも空間線量計の数十倍から百倍の価格であり庶民が扱える物ではない。仮に Sv/h と Bq/kg の間に何らかの関係が得られれば個人としては参考になる。1kg の汚染物質がその半分の量である場合、理論上その示すベクレル値は半分となる。一方、Sv は対象が点源である場合は距離の二乗に反比例して小さくなりまた、ある広がりを持った汚染物質の直近で計った値と、そこからある量取り出して計測した値とは異なる(一般に小さな値を示す)。すなわち、Sv 値は相対的な値と云える。そこで、長方形のバットに汚染土を敷き詰め、その厚みを増やす過程で空間線量の変化を見たものが図 5 である。およそ 6 cm までは厚さと線量は比例する事を示している。

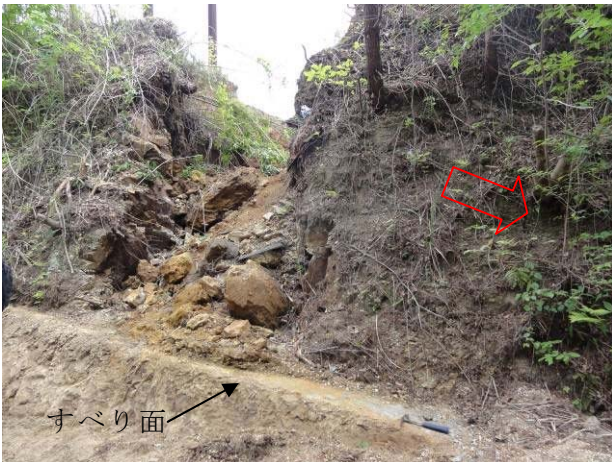
図1 上釜戸地区岩盤地すべり頭部のすべり面と分離ブロック

2008年岩手宮城内陸地震時の祭時地区（岩手県一関市）と2011年いわき地方の地震時の上釜戸地区では、新第三紀層砂岩シルト岩の緩傾斜層理面に沿って岩盤すべりが発生した^{1) 2)}。両地区とも震央に近く内陸地震直下型で発生している。直下型内陸地震時に新第三紀層分布地で流れ盤斜面での岩盤すべりという点では、2004年新潟県中越地震時の芋川流域の災害も類似している³⁾。

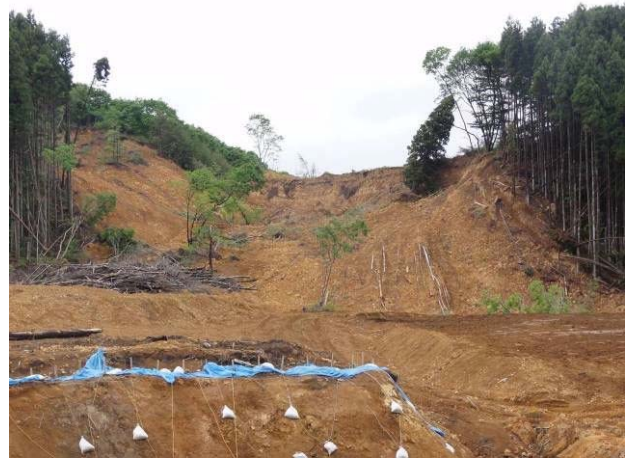
図2 葉の木平地区崩壊全景

2011年東北地方太平洋沖地震時に葉の木平地区（福島県白河市）では、火山灰層が緩斜面で崩壊して長距離流動する災害が発生した⁴⁾。1968年十勝沖地震時には、八戸市付近の火山灰分布地の丘陵地緩斜面で崩壊が多発した⁵⁾。いずれも海溝型の地震で発生し、軽石層を含む低固結～未固結火山灰層が崩壊し流動化したものである。
