一般社団法人
日本応用地質学会 東北支部

第 22 回研究発表会講演集

2014年7月18日

福島県浜通り地域の水文地質構造と地下水流動

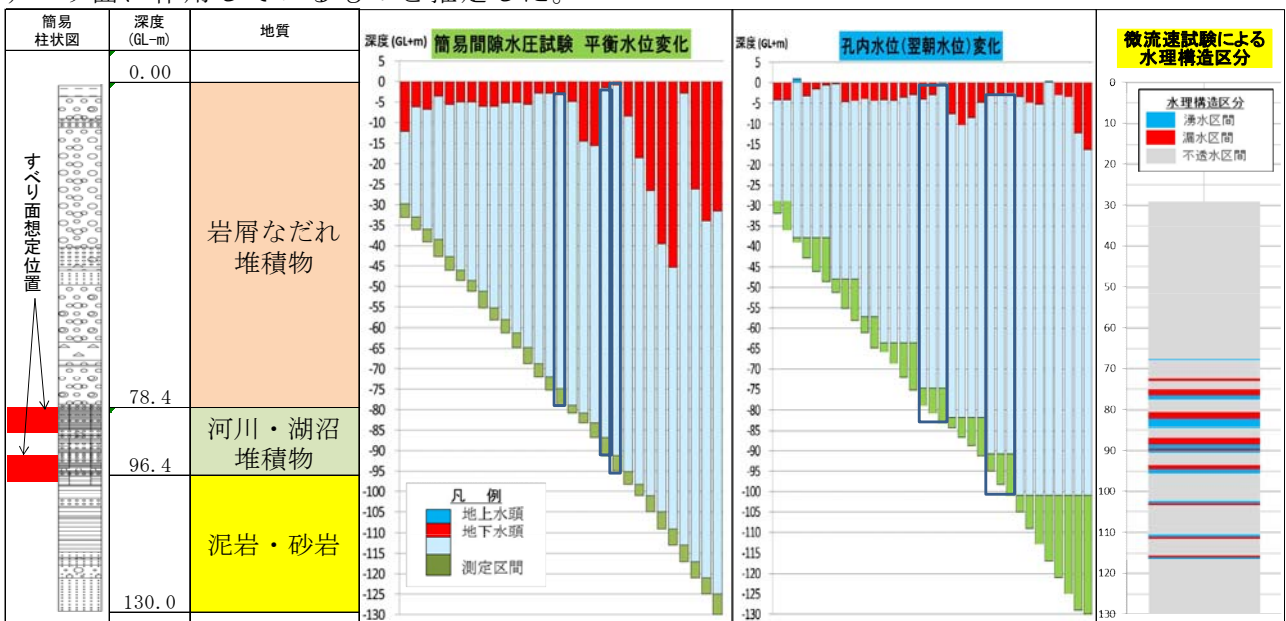
図-2 ステップ孔内試験結果の対比

下位の泥岩・砂岩内の水位は GL-10 m 以下と低いものであったが、上位の岩屑なだれ堆積物～河川・湖沼堆積物の水位は概ね GL-2 ～5 m 前後と高く、特にすべり面と推定された破碎が著しい区間および上方で GL-1～3 m と高い水頭が確認された。

孔内微流速測定からも複数の湧水・漏水区間の存在が示されたが、湧水区間の幅は 1～2 m 程度であるものが多く、非常に幅の狭い区間で地下水流動 (10^{-4} cm/sec～ 10^{-5} cm/sec) が起きていることが明らかとなった。

特に岩屑なだれ堆積物最下部～河川・湖沼堆積物で多くの地下水流動が生じており、簡易間隙水圧試験・孔内水位測定結果との対比の結果、上記推定すべり面付近の高水頭区間で湧水区間が確認されている。このことから高水頭を有する幅の狭い(1～2 m)帯水層がすべり面に作用しているものと推定した。

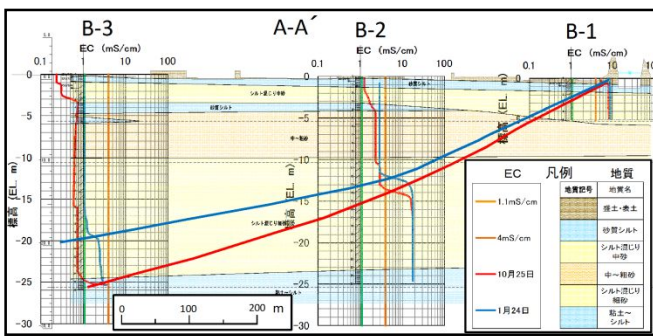
図 3 地質断面図および EC 分布図(A-A´)

EC の測定結果では、岩沼工区の測線 A-A´ において塩水侵入が顕著に見られた。また深度方向の EC 分布は、降水量が多い時期(10 月)と降水量が少ない時期(1 月)で異なり、後者の方が、塩水侵入が進行している(図 3)。

詳しく見ると、海側に位置する B-1 孔の EC は、10 月に 0~2m で 5mS/cm~8mS/cm 程度まで上昇する。1 月には 0m~5m で 8mS/cm 以上となっており、表層から高い EC が確認される。B-2 孔の EC は、10 月に 13~15m、1 月には 11.5m~13m で 3mS/cm~17mS/cm 程度で変化する。B-3 孔の EC は、10 月には 24m 付近まで概ね 0.7mS/cm 以下であるが、24m~25m 付近で、0.7mS/cm~3mS/cm まで上昇する。一方、1 月には 0m~19m で約 1mS/cm 以上を示し、10 月に比べ浅い深度で EC が高い。これより下部 19m~25m における EC は 0.7mS/cm~3mS/cm 以上を示す。

本調査地周辺では、鮮新世の竜の口層を不整合で覆った第四紀の沖積層(砂・粘土・シルト・礫)が数十 m 分布する。沖積層には中部粘土層と呼ばれる粘土層が広く分布し、この粘土層の上部と下部にそれぞれ帯水層が存在する²⁾。本調査では深度 25m 付近に存在する中部粘土層の上部の砂層を主体とする不圧帯水層を調査対象とした(図 3)。
