一般社団法人
日本応用地質学会 東北支部

第 28 回研究発表会講演集

2021年7月21日

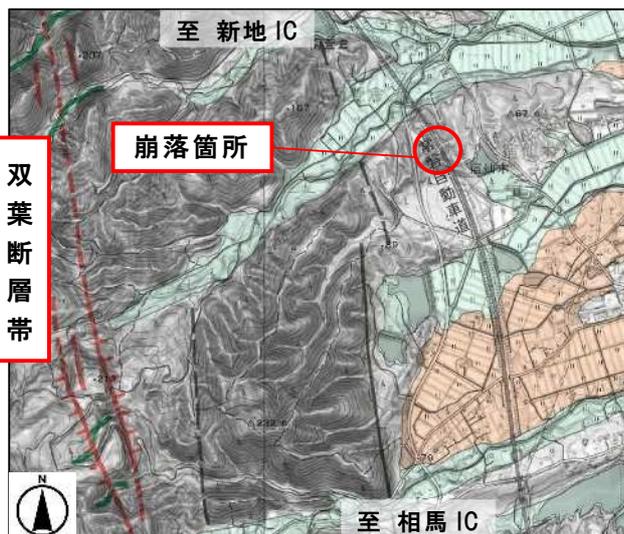
図-1 崩落発生箇所

2021年2月13日23時08分頃、福島県沖（北緯37.7度、東経141.8度、震源深さ55km）を震源とした最大震度6強・マグニチュード7.3の地震が発生¹⁾した。この地震により、常磐自動車道下り線（仙台方向 KP.268.9）切土法面の崩落が発生した。崩落土砂は上り線にまで到達し、車両の通行が完全に不可能な状態となった。本線は仮復旧により2月17日18時から通行止め解除となっている。

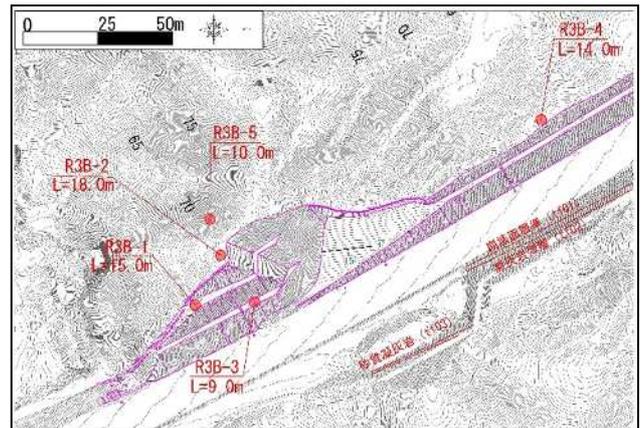
図-2 調査地周辺の平面図

崩落発生のり面を対象に詳細地質調査を実施した。図-2の平面図のうち、桃色の線で応急復旧のり面形状を示している。

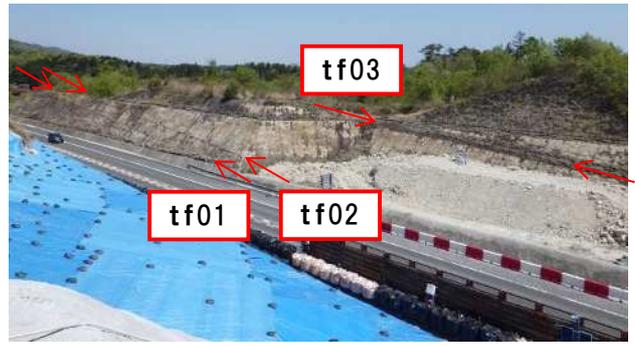
写真-1 上り線側のり面露岩状況

崩落の原因となったと考えられる崩壊面層準 (tf01) は層厚が10~20cm程度で薄く粘土を挟む軟質な凝灰岩層として確認された。また、上り線側のり面においても tf 層とみられる凝灰岩の露岩状況 (写真-1) が確認されており tf 層は全体的に連続性の良い単斜構造であることが想定された。崩落のり面の地質モデル作成にあたり、コア観察やボアホールスキャナによる亀裂解析から tf 層に番号を付け、細かく構造の変化を確認した (図-3)。その結果、残存のり面部のうち、仙台方向に離れた地点で掘進した R3B-4 においても tf 層に対比される層準が分布していた。図-4 に、ボアホールスキャナによって得られた層理面と tf01 の走向傾斜データを、シュミットネット投影した結果を示す。tf01 は層理面とほぼ同等の地質構造を示しており、連続的な単斜構造という想定と整合的である。また、現況のり面と tf01 の最大傾斜方向が約 30° 異なり、仙台から相馬側に向かって本線下に潜り込む構造を示す。よって、特異な回転を伴う崩落になったと考えられる。

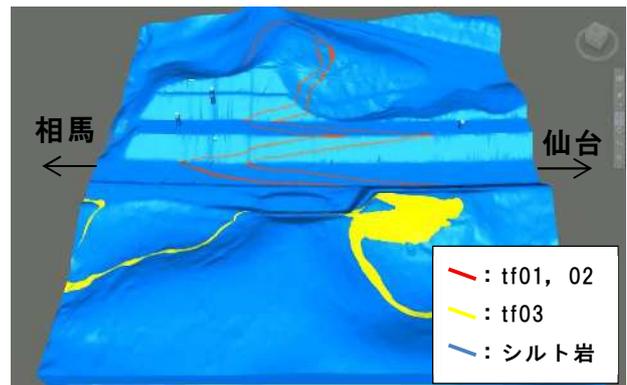
図-5 3次元切土モデルの一例

ボーリングデータと UAV レーザ測量による詳細な地形データから作成した 3 次元地質モデルを切土計画検討に活用した (図-5)。計画切土形状を変化させつつ、のり面に対して tf 層がどのように出現するかを視覚的に把握できることがメリットである。とくに今回の例ではシルト岩および tf 層が連続性の良い単斜構造を示すことからモデル上で検討を行うのに適していたと考えられる。

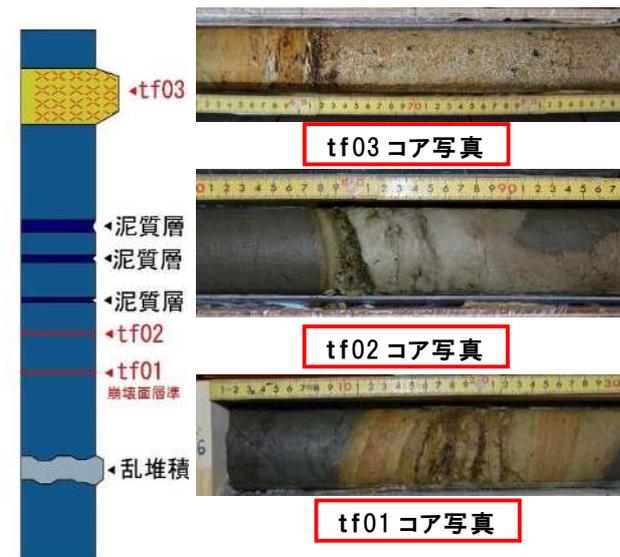
図-3 総合柱状図

ボーリング調査の結果、暗灰～暗灰青色を呈するやや軟質なシルト岩を主体とする地質であることが判明した。その中に脆弱な凝灰岩の薄層が複数枚挟在しており、このうち、

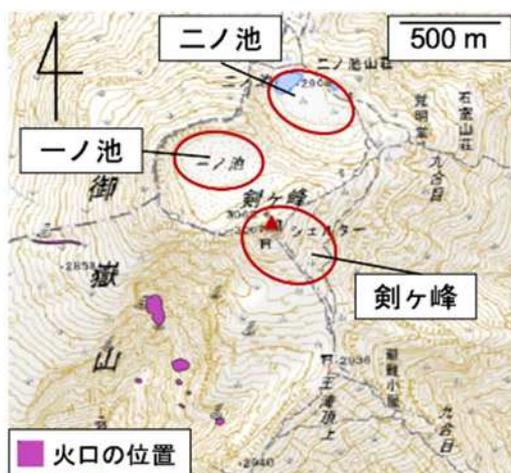
図 1 御嶽山周辺の地形図と火口位置

空中写真の判読には、噴火当日と数日以内に撮影された空中写真を用いた。GISソフト上で空中写真の位置合わせを行い、各々のインパクトクレーターの位置情報を取得した。これによって得られたインパクトクレーターの分布から分布密度(単位面積あたりの個数)を算出した。その結果、剣ヶ峰、一ノ池、二ノ池の3エリア(図1)における平均的な分布密度は0.1947個/m², 0.1377個/m², 0.0083個/m²であった。御嶽山全体を写した写真からはインパクトクレーターの分布は火口から北東方向に多く分布していること、また、その

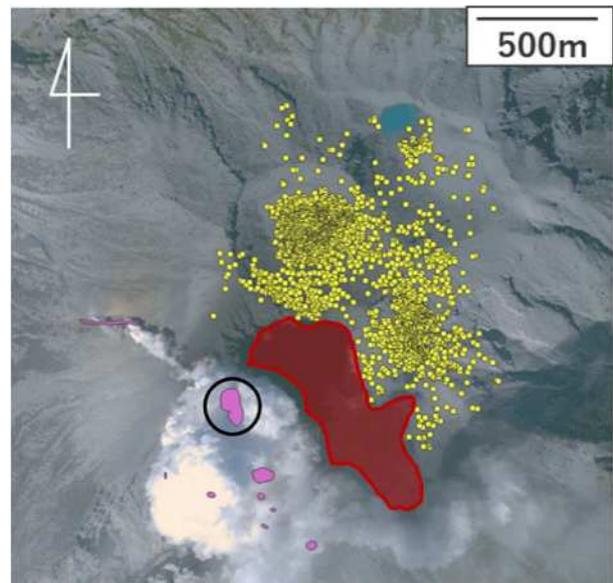
図2 インパクトクレーターの分布調査結果

個数は火口からの距離500~600mにピークがあることが分かった(図2)。また、求められた分布の傾向を基に、シミュレーション結果と比較して火山岩塊の放出方向の推定を行った。

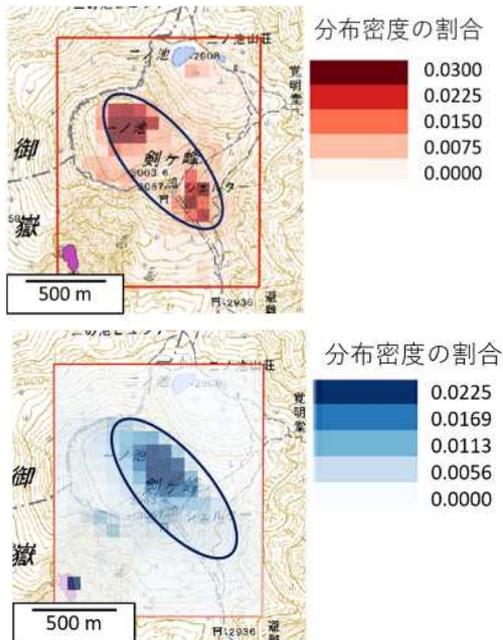
図 3 インパクトクレーターの分布密度の割合(a)と火山岩塊の分布密度の割合(b)

写真から取得できたインパクトクレーターの個数が 2191 個、シミュレーションを行う際に推定した合計の火山岩塊の個数が 13801 個と大きく異なったため、分布密度の割合は、調査範囲を 50 m 四方の格子に区切り、同一格子内で個数の割合を比較した。図 3(a)は画像判読により得られたインパクトクレーターの分布密度の割合、(b)はシミュレーション結果の一例(噴出角 30°、噴出速度 160 m/s)である。シミュレーション結果 35 通りを画像判読結果と比較し、近い分布となる噴出角・噴出速度の組み合わせを探した。

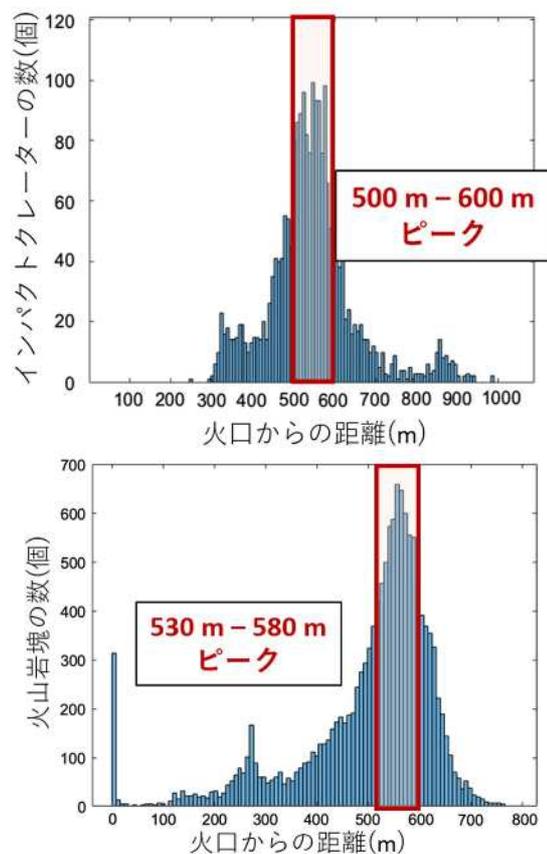
図 4 火口からの距離に応じたインパクトクレーターの数(c)と火山岩塊の数(d)

画像判読結果から火口からの距離に応じたインパクトクレーターの数をヒストグラムで表したところ、500~600 m にピークがみられたため、シミュレーション結果もこの範囲内に火山岩塊のピークがくるものを探した。図

4(c)は分布調査結果における火口からの距離に応じたインパクトクレーターの数、(d)はシミュレーション結果の一例(噴出角 30°、噴出速度 160 m/s)における火山岩塊の数を表したヒストグラムである。同様にシミュレーション結果 35 通りを画像判読結果と比較しピークが近くなる噴出角・噴出速度の組み合わせを探した。そして、(1)、(2)の 2 つの条件を同時に満たすパターンを整合性がある値とした。

以上の基準をもとにシミュレーションを行い、最も整合性のある値を推定した。その結果、御嶽山 2014 噴火における火山岩塊の噴出角は 30~40°、噴出速度は 150~160 m/s と推定された。

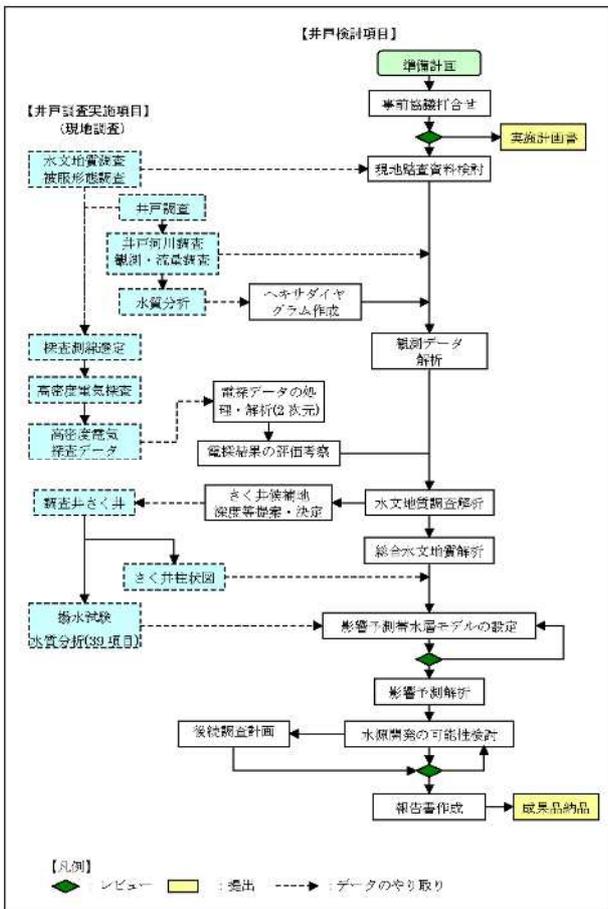
図1 現地調査及び井戸検討の流れ図

現地調査及び検討項目の流れを図1に示す。

上述の図1及び表1に示した現地調査と検討を青森県内、岩手県内、宮城県内3箇所及び山形県内で実施した。

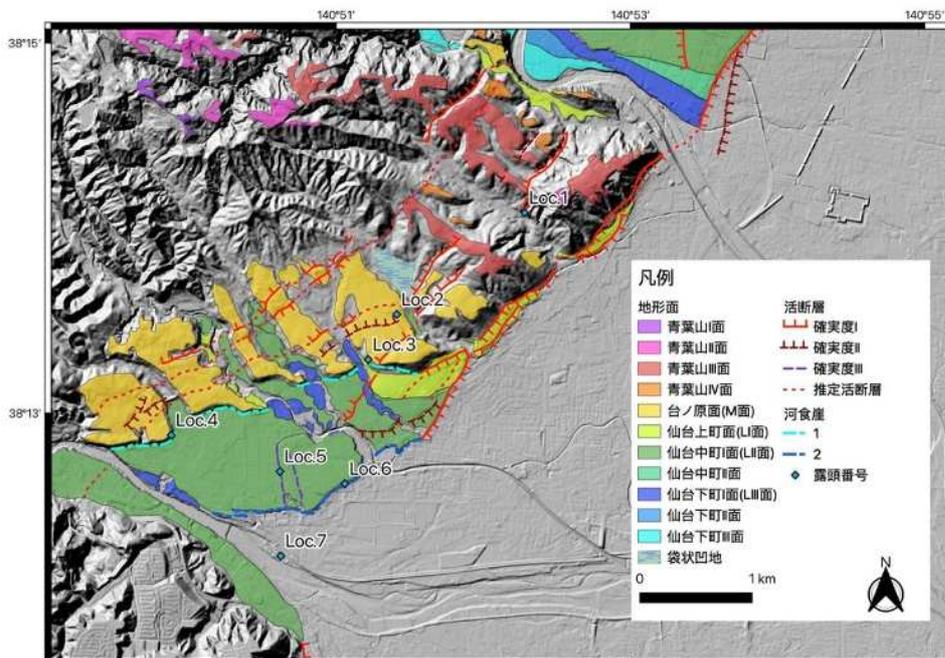
図1. 仙台南部地域の地形分類図

地形判読には、1947年米軍撮影の縮尺約1万6千分の1の航空写真、1961年国土地理院撮影の縮尺1万分の1の航空写真を主に用いた。また、傾斜量図や陰影起伏図、鳥瞰図なども作成し、これらにより段丘や断層変位地形を抽出し、その結果を地形分類図にまとめた。

地形面は、七北田川流域では七北田 I 面、同 II 面、同 III 面、同 IV 面、同 V 面、同 VI 面の 6 面に分類した。また、広瀬川・名取川周辺では中田ほか(1976)に準じて、青葉山 I 面、同 II 面、同 III 面、同 IV 面、台ノ原面、仙台上町面、仙台中町 I 面、同 II 面、仙台下町 I 面、同 II 面、同 III 面の 11 面に分類した。ただし、仙台南部地域の中位・低位段丘面については、広瀬川以北の中位・低位段丘面とは形成プロセスに關与する河川が異なると考えられるため、M 面(台ノ原相当面)、L I 面(仙台上町相当面)、L II 面(仙台中町相当面)、L III 面(仙台下町相当面)というように区分した。リニアメントに関しては、活断層研究会(1991)に準じて活断層としての確実度が高い順に I, II, III と分類した。

段丘露頭に関して、土手内の工事現場に現れた M 面の露頭(図 1 ; Loc. 2)では、黄褐色を呈する軽石層が一部観察された。そこで軽石層およびその上位の風化火山灰層、ローム層から試料を採取しテフラ分析をしたところ、いずれの層からも大量の石英、角閃石系の鉱物で特徴的な安達愛島軽石 [Ac-Md ; 90~100ka (町田・新井, 2003)] が検出された。他の M 面の露頭(図 1 ; Loc. 3, 4)ではテフラは確認できていないが、段丘礫はかなり風化が進行しているのが確認された。

図 1 で示した名取川由来と考えられる河食崖の分布から、名取川はかつて現在よりも北方を流下しており、次第にその流路を南下させてきたことが分かる。また、長町-利府線断

名取川河床露頭では、第四紀後期に活動があったと考えられる断層は確認されなかった。また、名取川河床露頭の北側で宮城県(1996c)が行った反射法地震探査の反射断面からは、特に活断層は検出されていない(藤原ほか, 2013)。これよりリニアメント a, b (図 1) は活断層である可能性が低い。しかしリニアメント a の延長線上付近で層理面に沿った直線的なクラックが確認されたことから、リニアメント a は層面すべり断層によって変位して形成された断層崖である可能性もある。

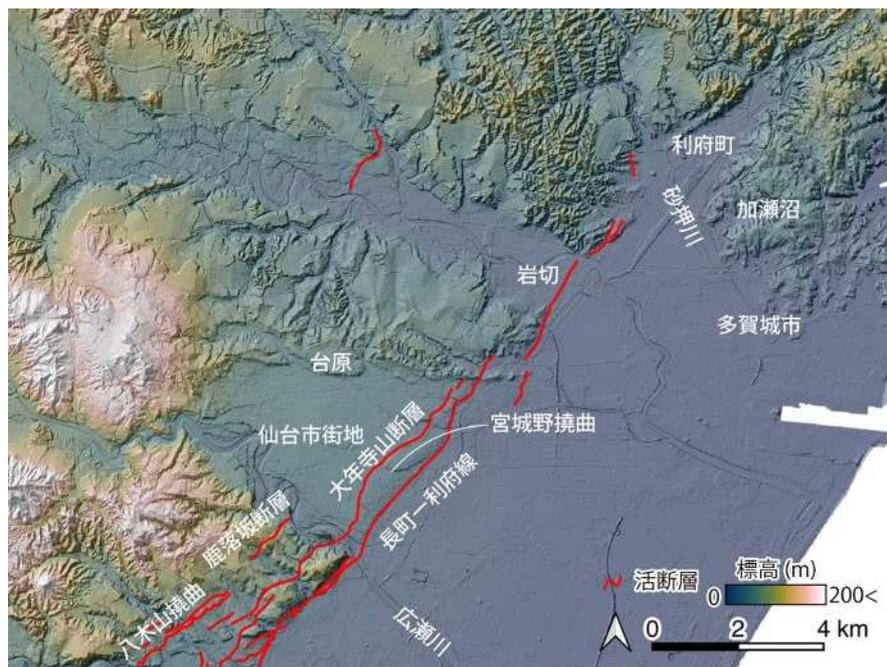
図 1, 長町—利府線断層帯周辺の地形図。活断層トレースは今泉ほか（1996）による。

る。主要な断層である長町—利府線沿いには、明瞭な撓曲崖が存在しており（宮城野撓曲）、バックスラストである大年寺山断層が撓曲崖の西縁に存在している。大年寺山断層のさらに西側には、八木山撓曲と呼ばれる撓曲帯がある。八木山撓曲の北部延長にあたる広瀬川左岸—台原間では、段丘面群が背斜変形を受けているとされているが（産業技術総合研究所, 2010）、変位量が数 m 程度と小さく、人工改変が激しい市街地であるため、変動地形として記載されない場合もある（例えば、今泉ほか, 1996）。八木山撓曲内には鹿落坂断層が存在し、広瀬川右岸—名取川の間にも南東側隆起の断層崖が分布する。

作成した地質断面図をもとに、(1) 利府町砂押川周辺における断層変位 (2) 八木山撓曲の北部延長 (3) 宮城野撓曲の範囲、について検討した (図1)。

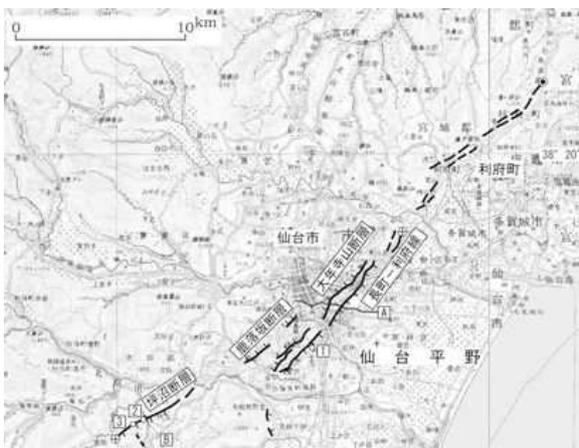
図. 1 長町-利府断層帯位置図¹⁾

長町-利府線断層帯は、仙台平野の西縁に位置する活断層帯であり、長町-利府線断層帯は、宮城県の宮城郡利府町から仙台市を経て柴田郡村田町にかけて、概ね北東-南西方向に延びている。全体として長さは 21~40km で、西側が東側に対して相対的に隆起する逆断層である。断層帯の走向は $N40^{\circ} E$ 、傾斜は $35\sim 45^{\circ}$ の西傾斜であると反射法弾性波探査から推定されている。

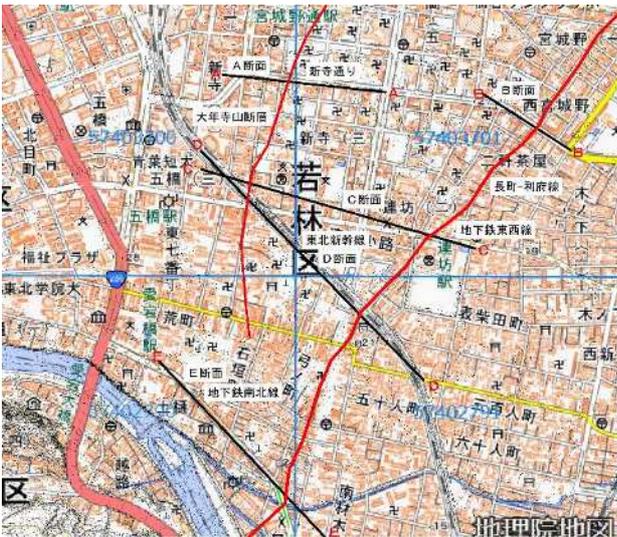
図.2 地質断面検討位置図

大年寺山断層の横断として A 断面を長町-利府線の横断として B 断面を作成した。

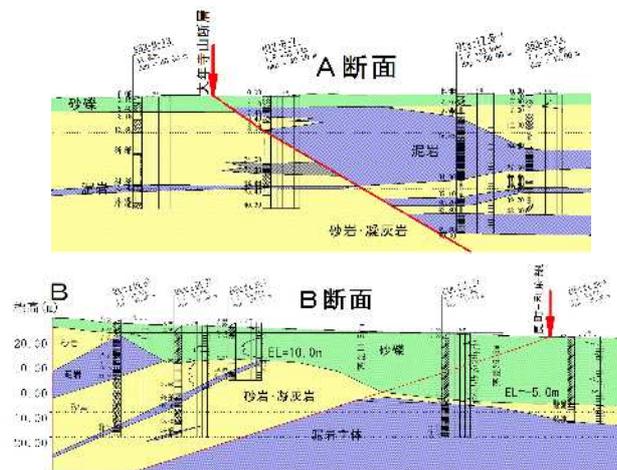
図.3 地質断面図

断層に挟まれた隆起帯は第四系の層厚が 3~4 m 程度であり、大年寺山断層の西側では層厚が 5~6 m 程度となっており、A 断面で大年寺山断層を挟んで地層の不連続は確認されるが断層の落差は 2 m 以下であると推察される。B 断面では第四系の基底面が EL=10m 付近と EL=-5m に存在し、長町-利府線に複数の逆断層が存在している結果であり、基底面の最大落差は 26.5m であると考えられる。

C断面で長町－利府線の地下鉄連坊駅付近で第四系基底面が EL=-3m 付近、最大落差は 30.5m であると考えられ、基底面は東に向かって緩く傾斜している。大年寺山断層の変位は不明瞭であり、断層の西側で第四紀段丘堆積物の層厚が 6~7m とやや厚くなるのを確認できる程度である。

D断面における長町－利府線の落差は 26m 程度、断層トレースに隆起帯を示す第四系基底面が高いボーリング位置が近接しているため、逆断層の勾配が 40° 程度であり他の断面より高角度になると推定される。大年寺山断層についてはC断面同様に不明瞭である。

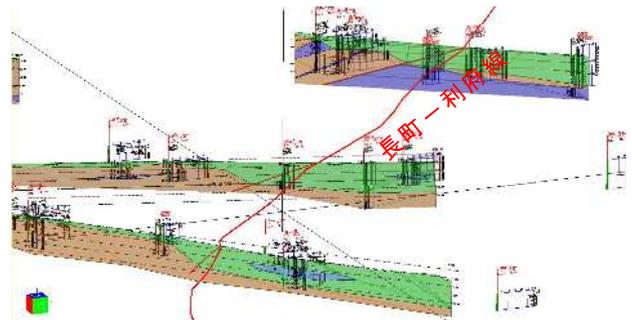
図.4 長町－利府線 準3次元モデル

- ①長町－利府線の鉛直落差は 30m 程度、下盤の第四系の基底面は EL=-5m 程度である。
- ②大年寺山断層の変位量は最大で 2m 程度と推察され、上盤の第四系は薄く深度 3~4m 程度である。
