## 10. 土砂災害の法的指定によるハザードマップの適用性と地質構造の重要性

稲垣秀輝（環境地質）

10.9日本応用地質学会研究発表会高松

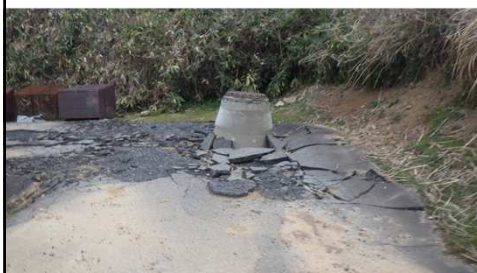
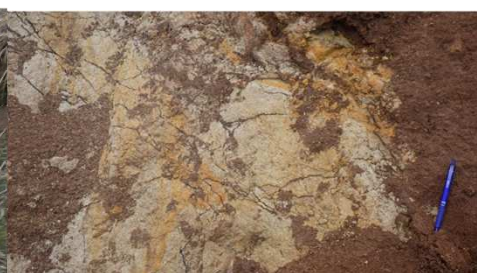
- 斜面の地質構造は、基盤岩の凝灰質シルト岩の上に強風化した軽石を含む火砕岩の傾斜26-30°の流れ盤で分布している。これをそり、火砕岩の境界付近から多量の湧水が認められ、斜面崩壊はこの地質境界面をすべり面としており、すべり面には擦痕が観察された。
- 火砕岩には軽石等も含まれており、流れ盤で含水すると地震時にすべりやすい地質である、と共に凝灰質シルト岩が遮水層となり、地震前の降水や融雪水からの多量の地下水を火砕岩が溜め込んでいたと考えられる。
- 今回崩壊した2つの流れ盤斜面の間に古い崩壊跡が認められた。これによると、古い崩壊土砂の傾斜は15°斜面であり、低い等価摩擦係数の斜面崩壊が起こった斜面であることがわかる。このように崩壊斜面の隣接斜面を観察するところが重要で、斜面の崩壊メカニズムを解き明かす鍵となる。
- 近隣の被害現象を観察すると沖積低地で液状化跡があった。現地では大きな地震力が発生したこともわかる。

周辺の沖積層の液状化跡

下位の凝灰質シルト岩との境界にすべり面の擦痕あり
