九州横断ルートと自然災害に関する応用地形学的研究

豊後街道との比較

日本応用地質学会2016年度総会シンポジウム 熊本地震災害緊急報告会ポスター展示

日本応用地質学会応用地形学研究部会

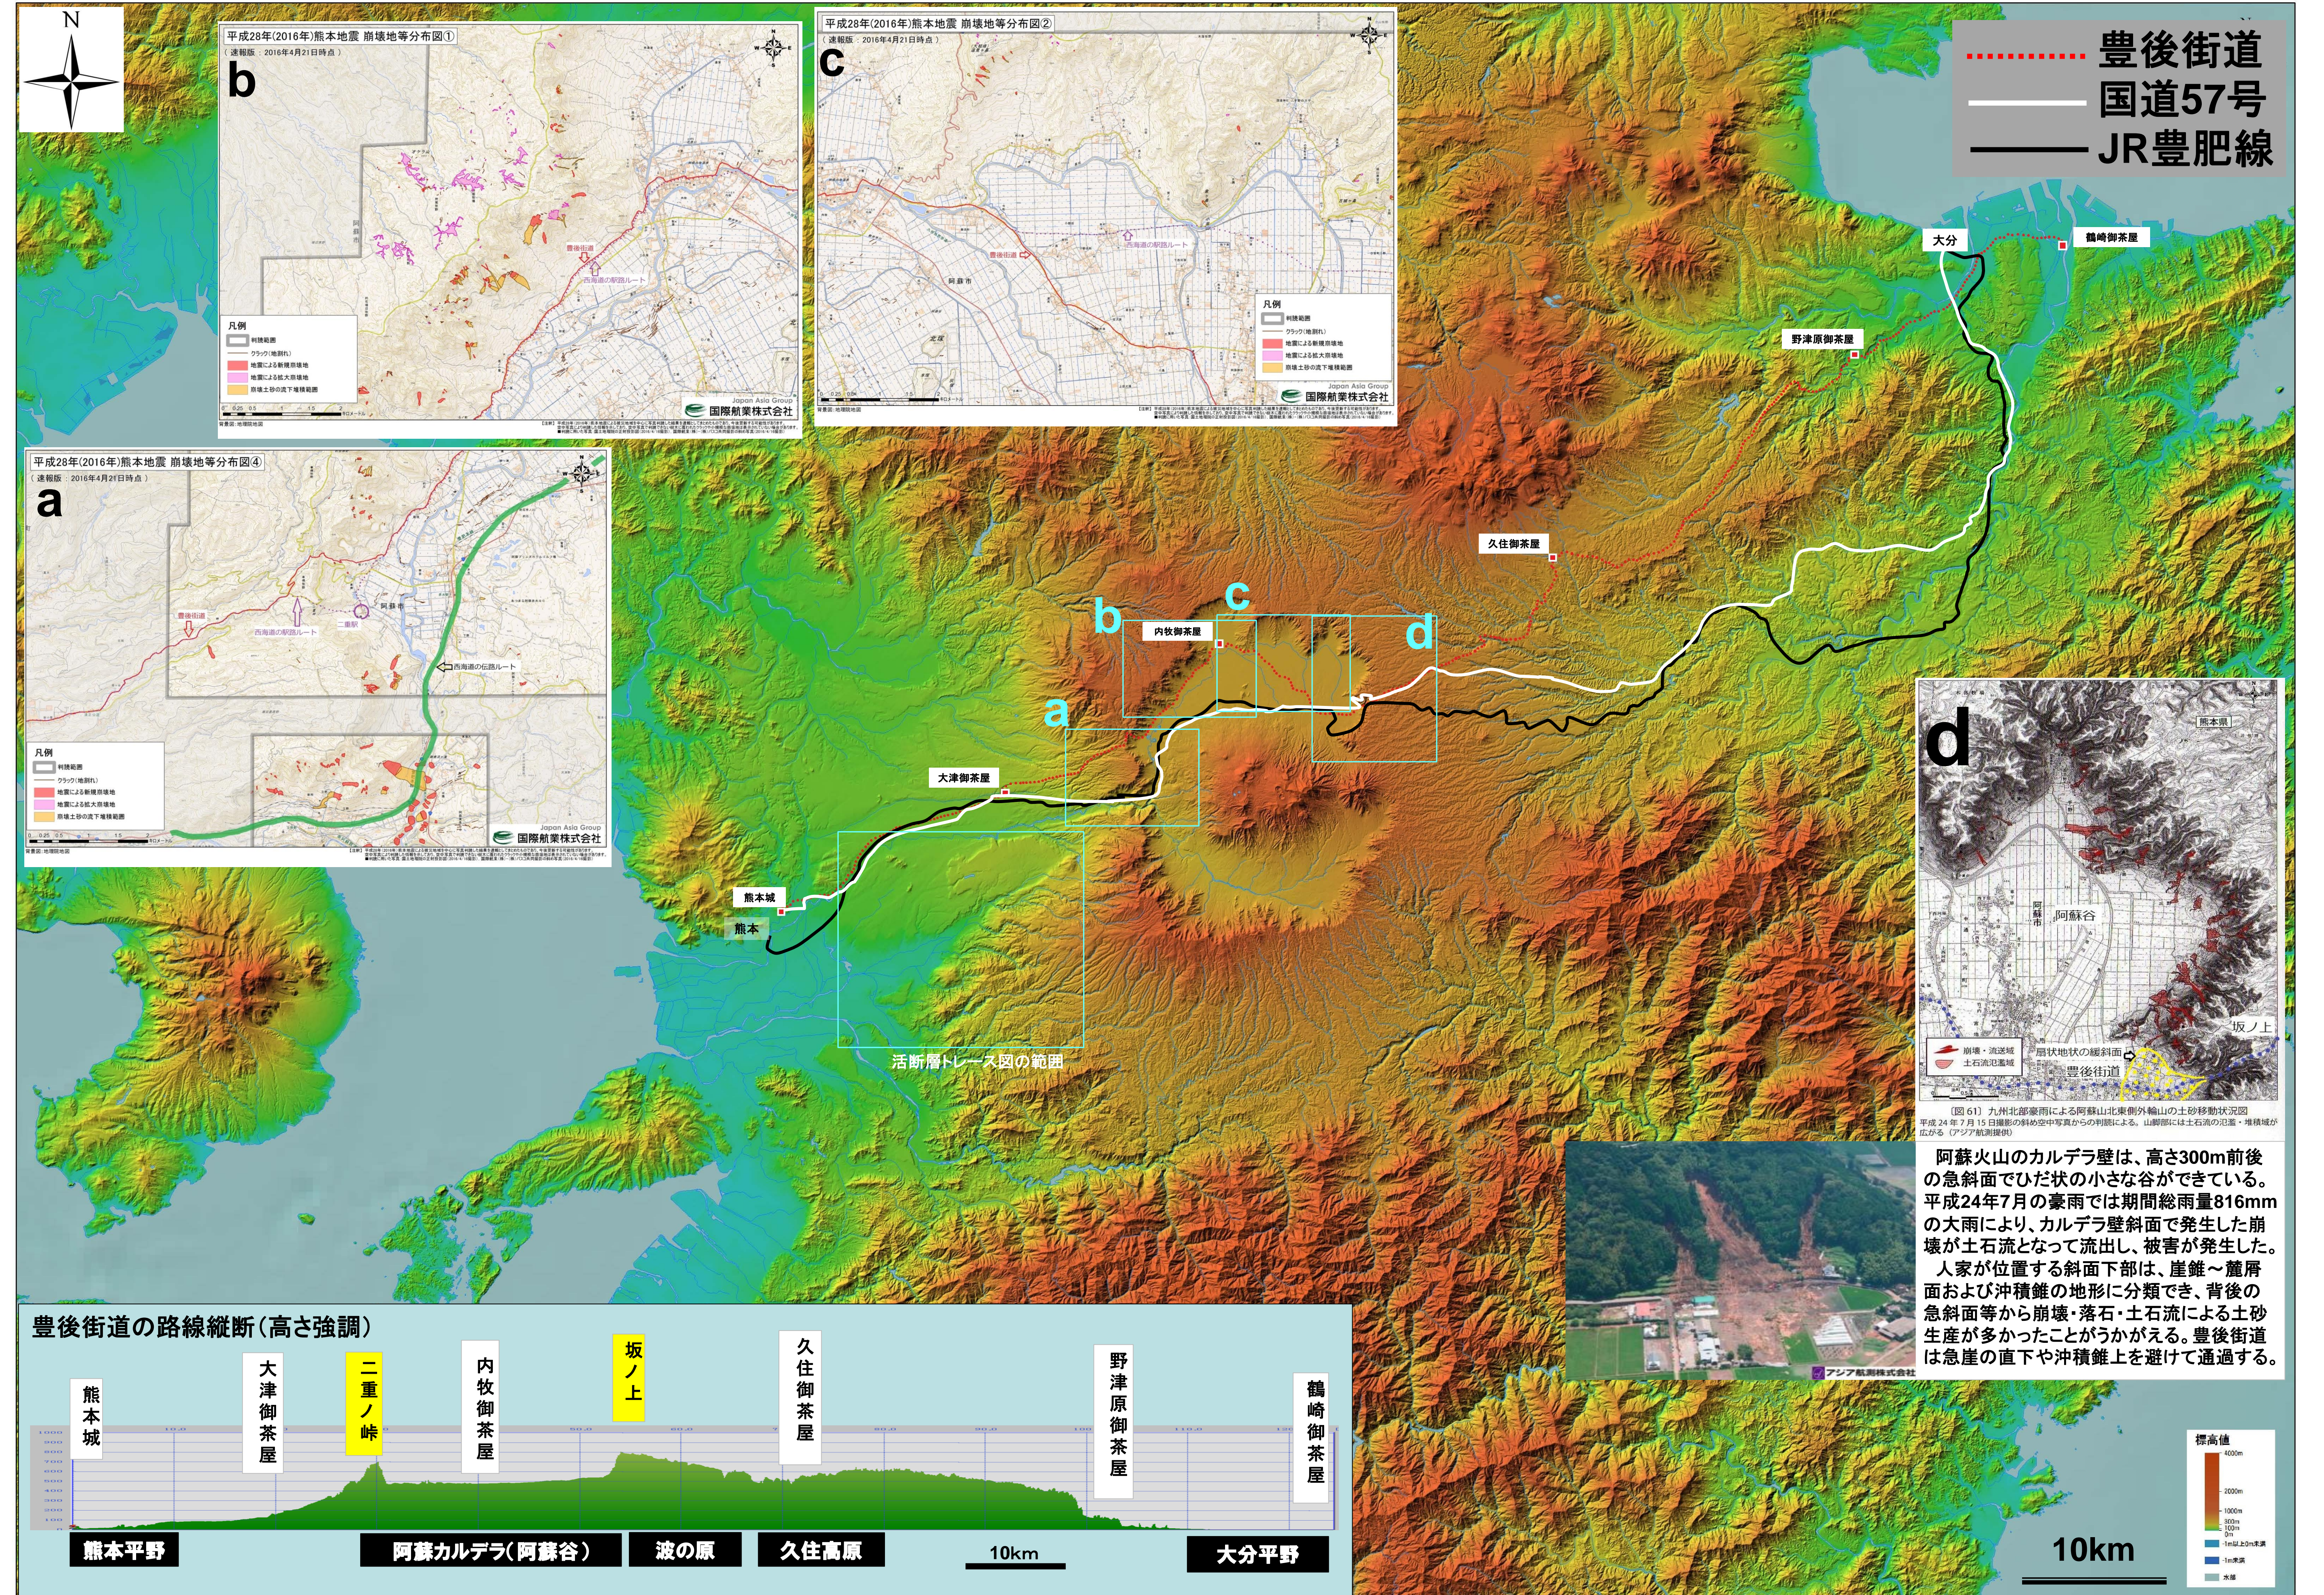
豊後街道
国道57号
JR豊肥線

豊後街道は、結果的に2014年の豪雨災害や2016年の地震災害による被災地を避けた路線となっている。

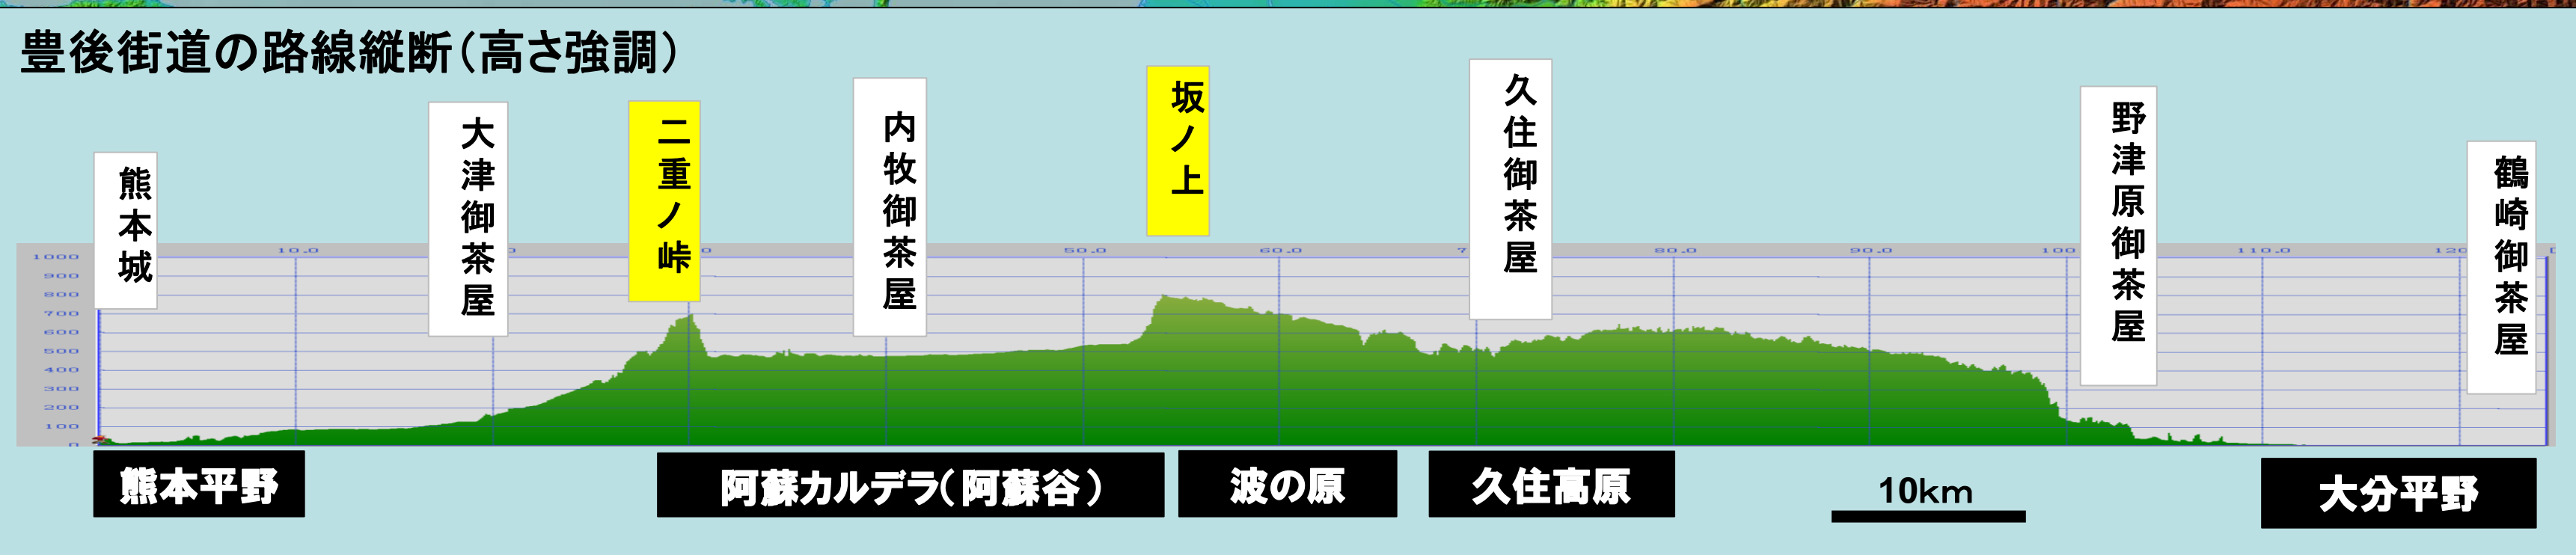
阿蘇火山のカルデラ壁は、高さ300m前後の急斜面でひだ状の小さな谷ができています。平成24年7月の豪雨では期間総雨量816mmの大雨により、カルデラ壁斜面で発生した崩壊が土石流となって流出し、被害が発生しました。人家が位置する斜面下部は、崖壁・麓斜面および沖積錐の地形に分類でき、背後の急斜面等から崩壊・落石・土石流による土砂生産が多かったことがうかがえる。豊後街道は急崖の直下や沖積錐上を避けて通過する。

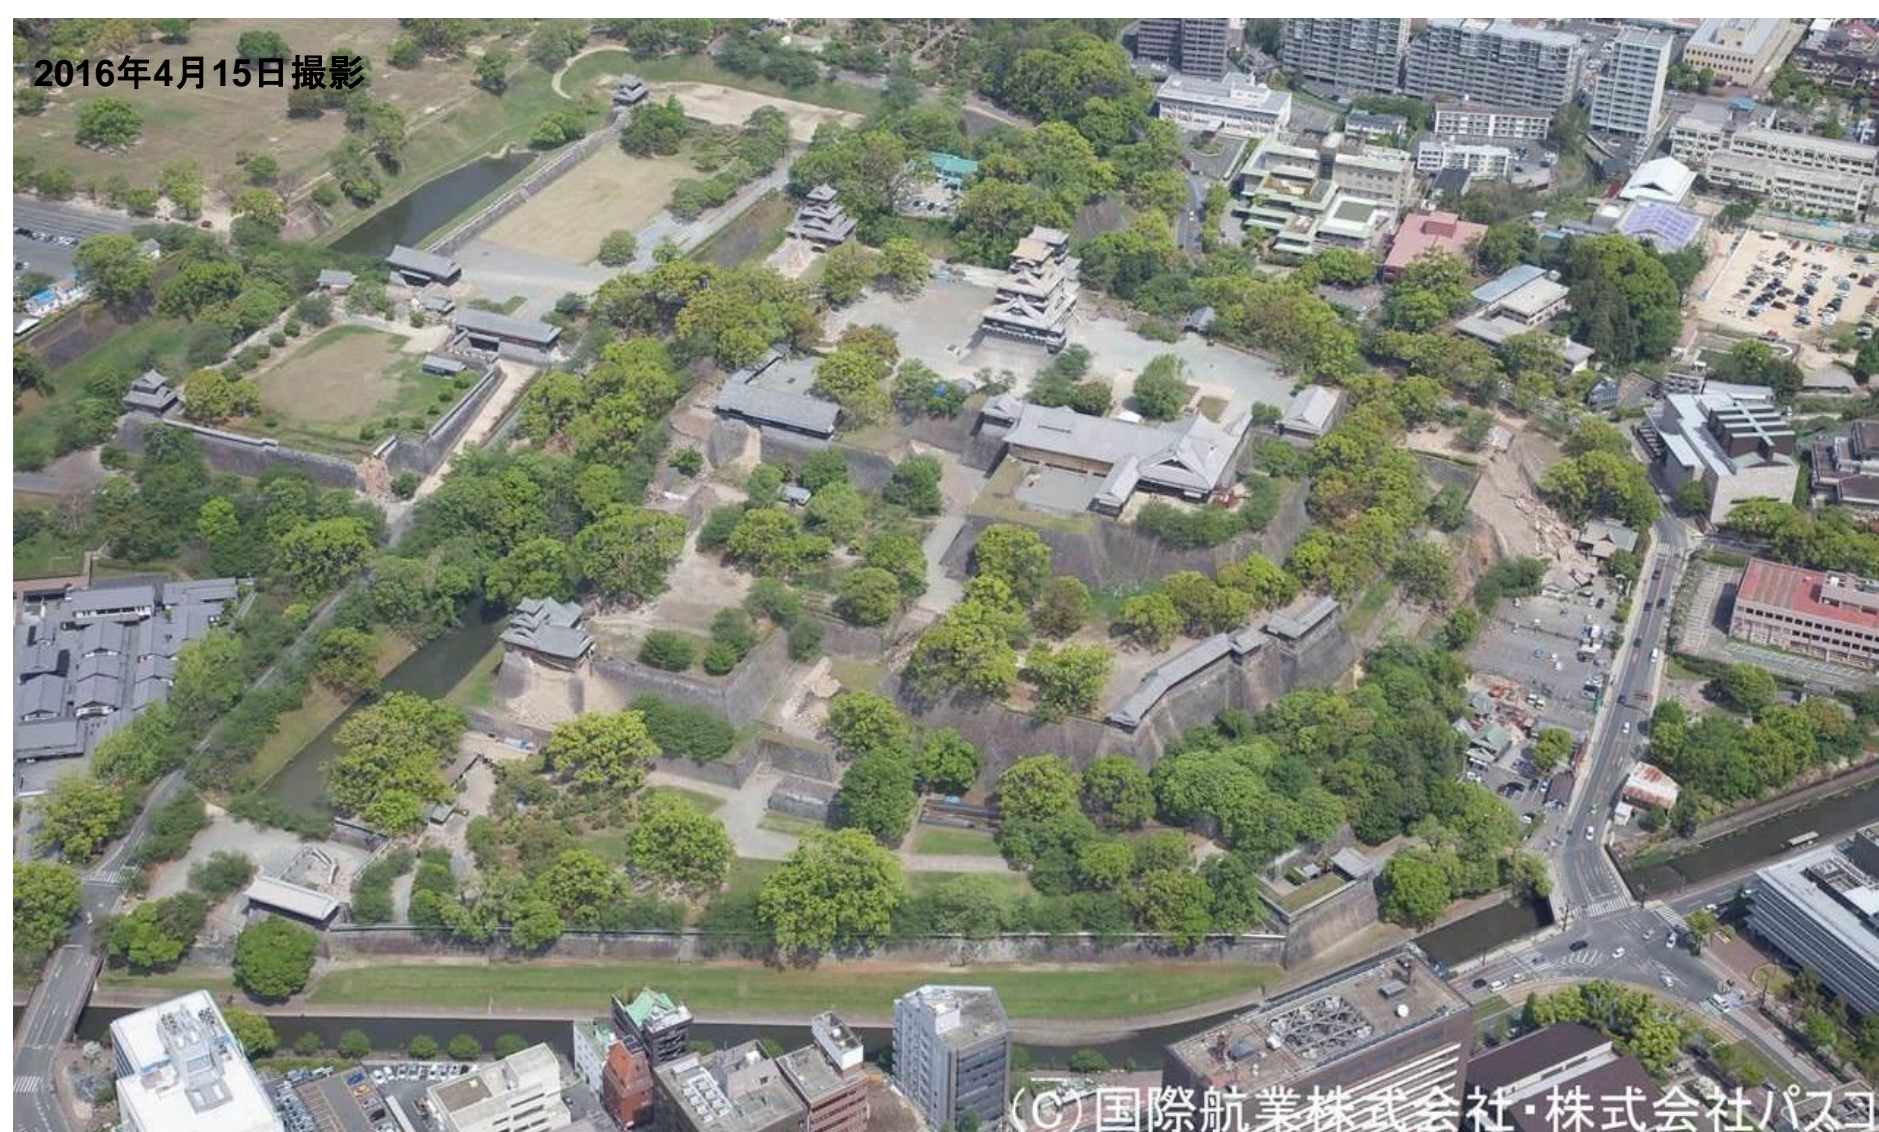
2016年熊本地震で甚大な被害を受けた熊本城は、17世紀初頭に築城された。城郭や堀は、様々な地形変化が行われたらしい。現在の天守閣は、1877年の西南の役で焼失した後、1960年に再建されたものである。

熊本城は、過去にも地震や風水害で石垣などが何度も被災し、修復を繰り返していた。江戸時代前半には数百年おきに被害が発生しており、熊本藩は幕府に石垣などの修理を申請していた。
