第 12 回 研究発表会講演集

2004年5月21日

2003年7月26日宮城県北部地震震源域における

「宮城県北部連続地震(2003.7.26)による造成盛土の被災状況と変状 ② 発生機構 - 旭山撓曲付近における直下型地震災害の事例研究 -」

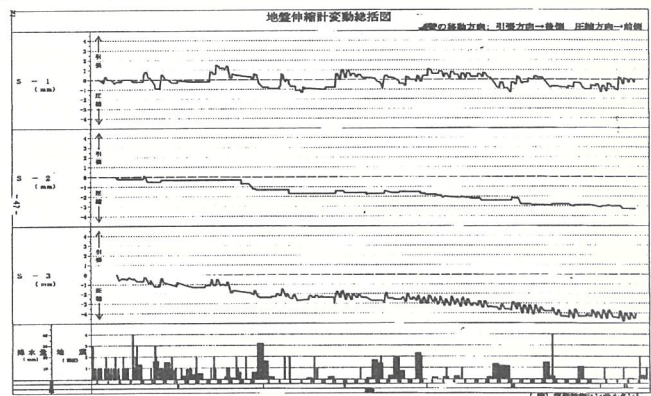
図3. ブロック積擁壁天端の伸縮計の変動

緩んだ土塊と考えられる「変状ブロック」の区分は、舗装、構造物の変状、動態観測データに加え後述する地質調査結果を考慮し、図4のように想定した。図中の矢印は4ゲージ式パイプ歪計で観測された変状方向を表わし、斜面末端に向けた変位ベクトルが主体であった。また、地震後2カ月が経過し、擁壁端部や一部水路の変状が著しく進行する変動が目視された。このため、13箇所を挟んでコンクリートピンを打込み変位観測を行ったが、有意な変動は確認出来ず、破壊の顕著な箇所の部分的変状と解釈した。

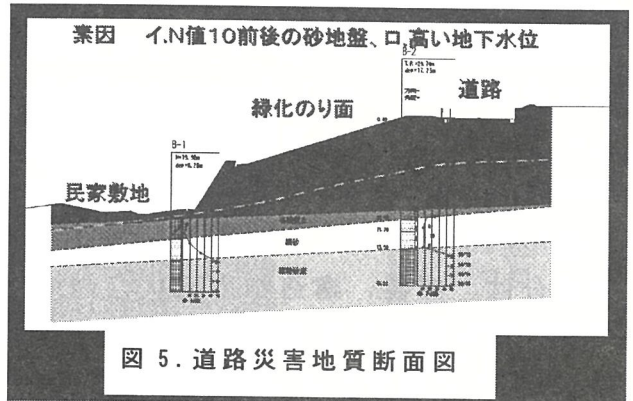
図 5. 道路災害地質断面図

地形である。また、地下水位はブロック積擁壁の基礎付近でGL-1m前後と浅い。

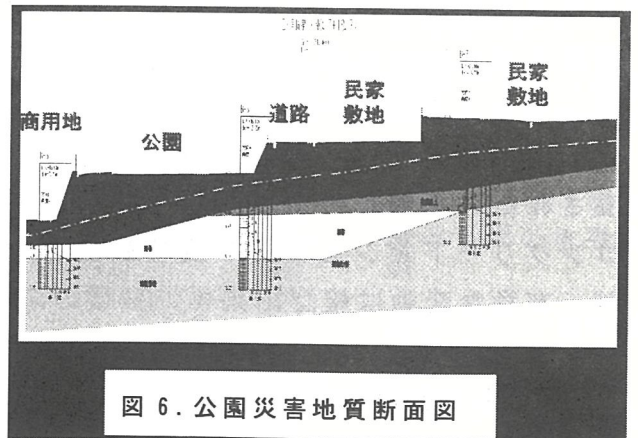
図 6. 公園災害地質断面図

公園南側擁壁は連続した水平亀裂、ハラミだし、水路の圧縮が約100mに渡り発生した。公園施設の管理台帳図によるとブロック積擁壁の基礎は根入れが約1mである。植栽の引張り割れ目と擁壁基礎を結ぶすべり面を推定し、くさび土圧を考えると丁度 $H/3$ ($H=5\text{m}$) の高さに連続水平亀裂が発生したと考えられる。

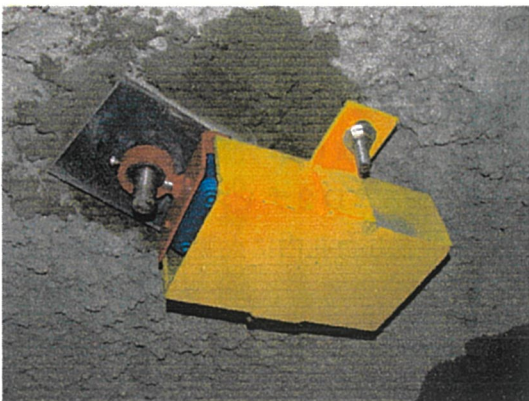
写真5 発破前にプロテクトをした状態

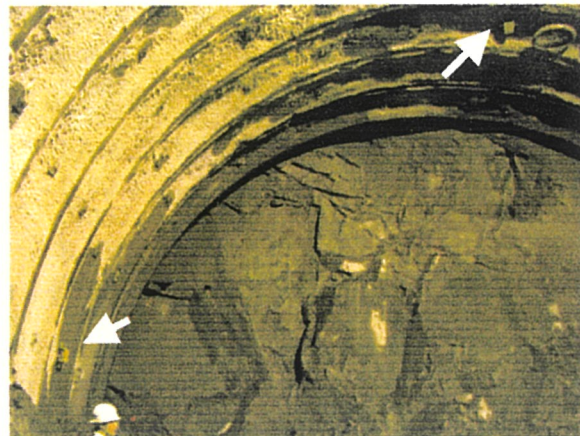
写真6 発破前の切羽直近のAE装置 (矢印) と切羽の状況

表2は現在掘削中の、あるトンネルの切羽直近約3mの位置において、左右の側壁(NO.1とNO.3)と天端(NO.2)のロックボルトに設置した装置のAE発生数を10秒間隔で示したものである。設置した装置を写真4と5に、設置状況を写真6に示す。設置は工事再開の前日の休日に予約設定で行われた。AEデータを見ると、午前6:50分過ぎに切羽が動きだし、6:55には全面的に動き出していることが3カ所の各A・D2チャンネル、計6チャンネルすべてにAE信号が観察されることから伺える。削孔した孔内に火薬が8:10頃までに装填が終了し待避が開始された。その後8時14分40秒に至るまで全チャンネルにAEが全く認められない。この10秒後の8:14:50に点火されされたことが全チャンネルのAE発生とその後の点火後の確認と思われるAEの静寂から推定される。8時20分には幾つかのダミーやアクティブに連続してAE信号の発生認められる。その後のAE発生状況は省略するが、ズリ出し作業など、再び切羽が全面的に動き出したことがわかる。以上の記録の中で注目される結果は、点火されたと推定される午前8時14分50秒からの10秒間の

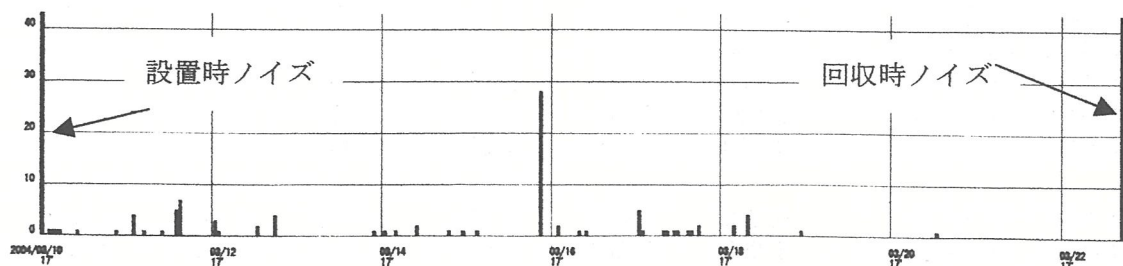
図3 亜炭廃坑(愛知県)の残柱におけるAEカウントの計測例

NUAECSの分離型はすでに各地に設置中であり、これらのうちいくつかの結果についてはすでに報告した。また、海外³⁾でも2地点において計測継続中でその後新たな結果も得られているが機会を見て報告したい。図3は愛知県内の亜炭採掘廃坑の残柱(凝灰岩・泥岩)のAE発生状況である。亜炭廃坑の存在は陥没問題の素因となり得る。付近に住宅がある場合は深刻である。全国のこの種の廃坑は廃坑となってから少なくとも30年以上が経過していると推定され、その劣化のメカニズムや劣化速度を見極める必要がある。現地の残柱の多くはその表面に亀裂が観察される。乾湿繰り返し誘因と推測されるが、詳細は明らかではない。計測を開始してから間もないが、短期間の間にもかかわらず相当数のAEの発生が認められ、微視亀裂の不連続的な発生を示唆するものであろう。
