現地研修会担当幹事 秋山純一

研修コースの1日目は成瀬ダムサイトの両岸の掘削面と原石山の地質観察コースで、まさに応用地質学の力を発揮すべき分野の研修といえます。2日目は「見えない火山を感じよう」をテーマとしたゆざわジオパークの中東部エリアのジオサイトを研修しました。

### 3. 現地研修1日目(成瀬ダム)

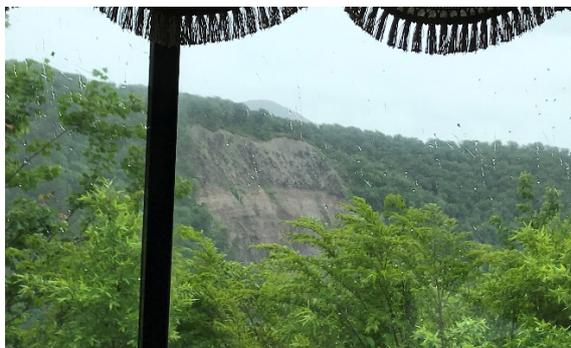
成瀬ダムに向かう国道398号の道中、湯浜峠付近で2008年岩手・宮城内陸地震の震災遺構である湯浜崩壊地を立ち木の隙間から眺望できました。遺構だけに未だに崩壊崖の岩肌がむき出しのままになっていました(写真1)。

写真1 2008震災遺構 湯浜崩壊地

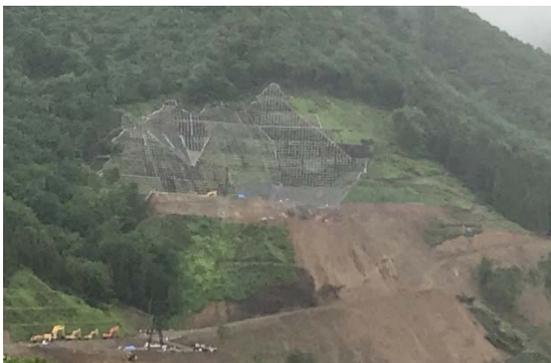
左岸掘削面：掘削面の主体は虎毛山層の葎長凝灰岩(Yt){鮮新世}からなり、これに埋没V字谷が大きく介入し、掘削面の下流側は開口割れ目の発達ゾーンとなっております。埋没V字谷からは多量の伏流水が出水し、掘削・法面保護工事は大変なご苦勞をなされたということです。

現在はこれらの部分の半分以上は法枠工が

写真4 左岸掘削面の遠望

施工済みとなっていました。

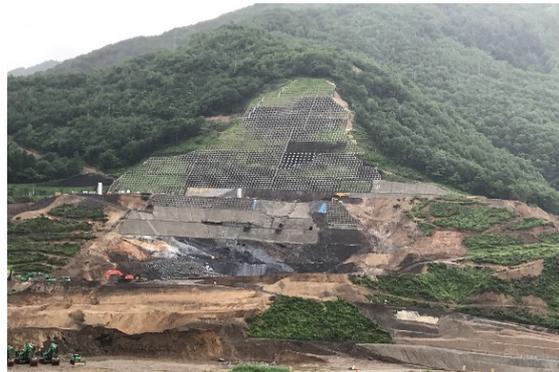
右岸掘削面：掘削面では、西小沢層泥岩(Nm){中新世}の上位に東山流紋岩(ToR){中新世}が分布し、両層の境界部の泥岩部にF13断層が走っているところです。この断層の上では掘削面のうち上流側には泥岩凝灰岩互層(西小沢層Nalt)がみられます。このほか、掘削面の上流側端部にはカルデラ壁と言われる西小沢層／虎毛山層不整合(ほぼ鉛直)があり、複雑な地質構成となっています。掘削面の上流、下流の斜面は共に地すべり地となっています。

写真5 右岸掘削面の遠望

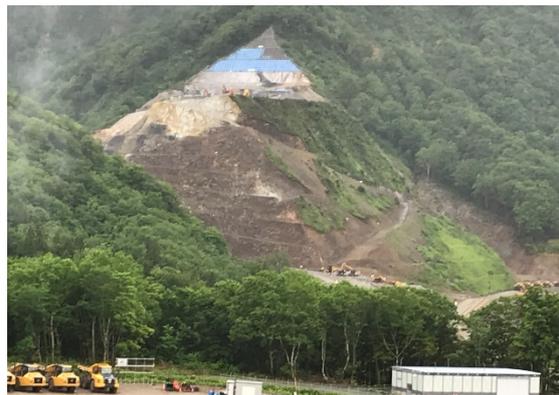
赤滝原石山：左岸掘削面の上流側近くに分布する虎毛山層へ貫入する変質輝石安山岩(Ad)をターゲットとしてCSGダムの材料となる原石山としています。この変質輝石安山岩は、境界部が良質で、貫入岩体の中心部は密度・吸水率が小さくコンクリート骨材には適さなくなると説明がありました。

写真6 赤滝原石山の遠望

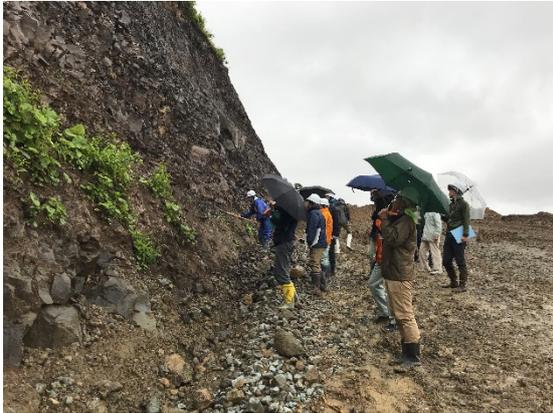
いくのは断念せざるを得ませんでした。然しながら、掘削面に登る工事用道路の切土法面まで歩き、標高 500m付近にある割れ目発達ゾーンの底面を境にした岩盤の違いを巡検することができました。

写真7 左岸工事用道路切土面の巡検  
(西小沢層割れ目ゾーン底面付近)

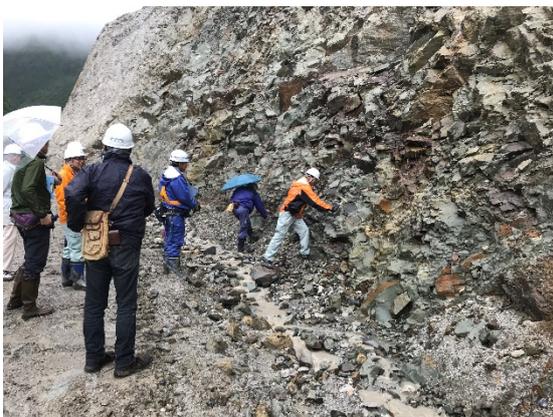
原石山の頂部へ向かう工事用道路の切土法面に露頭する変質輝石安山岩(Ad)を観察することができました。良質な安山岩(境界部)と中心部の低品質な部分を見ることができました。良質な部分はこれが安山岩か?と思うほど灰色に近いのが印象的でした。良質な部分と低品質な部分は明らかに硬さの違いがあり、同じ貫入岩帯なのにこんなにも硬さが違い、通常新鮮であろう中央部が低品質なのは何故だろうかと皆さん考えさせられていました。

写真8 赤滝原石山の変質輝石安山岩の観察

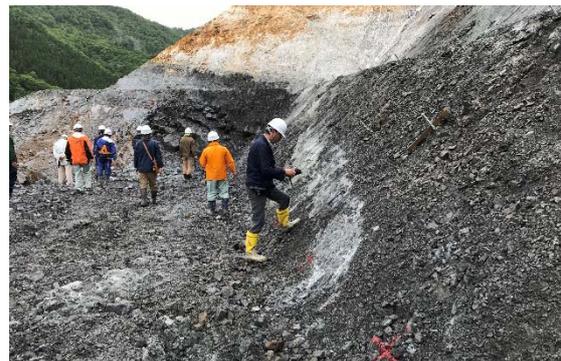
右岸掘削面では、泥岩との互層というよりはシーム状に挟んでいる白っぽい凝灰岩(実は泥岩が固結する前に貫入してきた流紋岩ペペライトが変質粘土化したもの)は、非常にやわらかく指が容易に押し込める粘土のような軟らかさで、これを岩と呼んでよいのかという声も聞こえました。

写真10 泥岩にシーム状に挟在する粘土のような凝灰岩

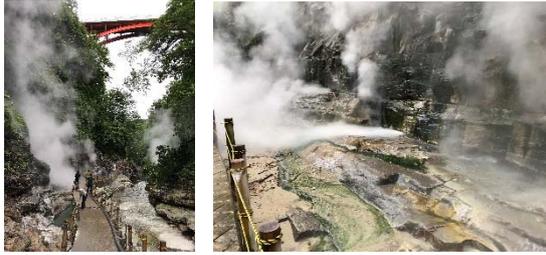
成瀬ダムの現地研修が予定より早く終わったため研修地を追加して、ゆざわジオパークのジオサイトの1つで、宿泊ホテルのすぐ近くにある「小安狭大噴湯」をホテルに身を寄せる前に巡検しました。ここは皆瀬川の川底の三途川層{鮮新世}の間隙や割れ目から、高温の蒸気と温泉が噴出しています。三途川層は、カルデラ湖成層で凝灰質泥岩・シルト岩からなります。

高低差 60mの断崖絶壁の割れ目からほぼ水平に噴出す噴湯は、昔は川底の対岸まで届いたそうです。現在は噴出先にある岩に邪魔されて対岸まで届く様子はみられませんでした。

写真 11 小安狭大噴湯

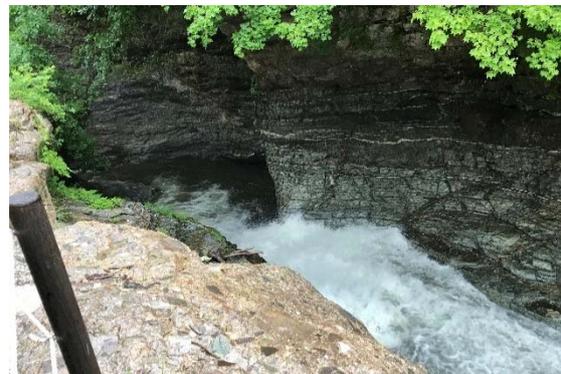
不動滝は宿泊ホテルのすぐ脇にあり、朝一番にホテルから徒歩で向かいました。不動滝は熱水変質・珪化作用により三途川層等が局所的に硬化し、川の浸食速度が変わった結果形成された滝です。滝沿岸では熱水変質で岩盤化した第四系の砂礫層も見ることができました。

写真 12 不動滝

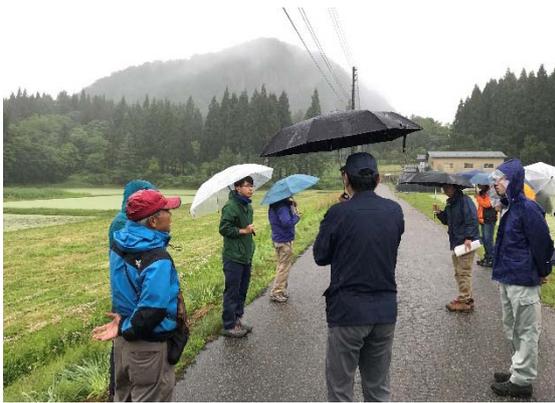
第四紀の兜山層は兜山周辺に広く分布し、三途川層を覆っています。兜山層は兜山を形成する角閃石普通輝石デイサイト質溶結凝灰岩(約 30 万年前の火砕流堆積物)と奥宮山デイサイトからなります。兜山(669m)の南東は急崖でほぼ水平の層理と垂直な柱状節理が露出しています。この山肌を遠望すべく現地に向かいました。先日他のパーティーを案内したときは雨で兜山が雲に隠れて全く見えなかったと言うことでした。今回は写真 13 のようにかろうじて山影が見え、露頭も心の目でみる事が出来ました。

写真 13 兜山(急崖な柱状節理を遠望)

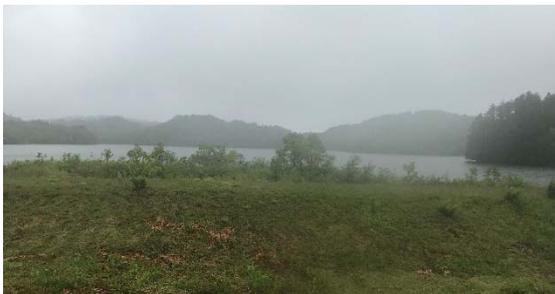
桁倉沼は、生憎の雨のため車中で眺めるだけの巡検となりました。約 30 万年前の兜山の大規模な噴出と約 20 万年前の高松岳の溶岩噴出により、地下に生じたマグマの欠損を補うため、木地山高原一帯が大規模に陥没し、これに伴う山岳部の崩壊・滑落により異なる堰高の窪地が沼となり湖沼群が形成されました。桁倉沼は这其中でもっとも大きい沼で、湖沼群の周りには散策路やレジャー施設も整備されています。古くから木地山こけし、高原のじゅんさい、温泉等、自然と人の暮らし、歴史を知る上で貴重なフィールドになっています。

写真 14 桁倉沼(バス車中より)

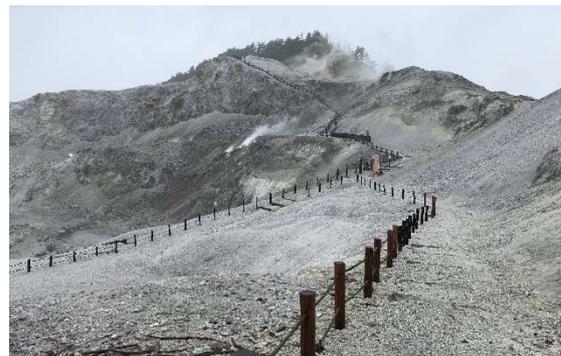
で形成されたといわれています。カルデラ形成後も火山活動は活発で百万年前以降に高松岳など複数の火山が形成されています。噴気帯は 400m 四方の範囲内にあつて馬蹄形の火口と思われる凹地が 4 箇所認められます。川原毛地獄の熱水は硫酸塩酸とアルミニウムシリカに富む酸性水です。火口周辺で表層を被覆する噴出物は、半固結もしくは未固結で珪化した岩片で構成され、溶結火山礫凝灰岩、石質粗粒火山灰と石質火山灰、火山礫等が繰り返し累重していますが、層厚は一定していません。

写真 15 川原毛地獄 火口の一つと周辺

現地は、川原毛地獄の南東部の入り口から地獄の北西部の入り口に向かって下り降りながら巡検しました。写真 15 は南東部の入り口付近から北方を望んだものです。現在は有毒ガスが濃く火口への散策路は閉鎖されておりました。

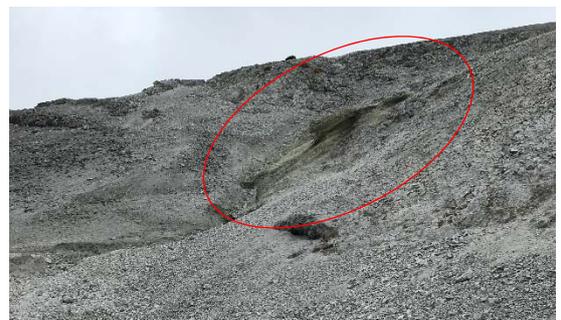
下り降りる中間地点の地獄の西部で写真 15 の火口の外側斜面のガリーには、角礫岩のなす起伏を埋めてこれに重なる成層した石質火山礫凝灰岩/凝灰岩(火砕サージもしくは低濃度火砕密度流堆積物)がでています。平行層理をなす下位層を削剥して級化し、斜面側に低角度で傾斜する斜交層理が顕著です。表面に硫黄が付着しているため黄色を呈しているため、昔の硫黄採掘跡かと一時期は思われていました。

写真 16 火砕サージ or 低濃度火砕密度流

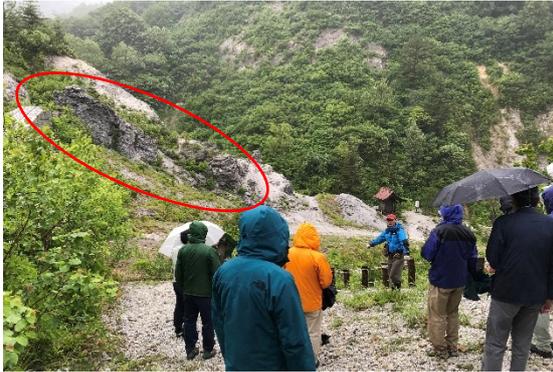
上記の火砕サージと同じ斜面を降りた延長上で、私たちの地獄巡検の出口に近い地獄の北西部の斜面に淘汰不良の石質凝灰角礫岩/火山礫凝灰岩と級化成層した火山礫凝灰岩/凝灰岩からなる噴出物が現れました。明らかに火砕流（高濃度火砕密度流）堆積物の特徴を備えていて、その厚さは2mを超えています。この堆積物の上部は斜交層理をなしています。

写真 17 斜交層理をなす火砕流堆積物

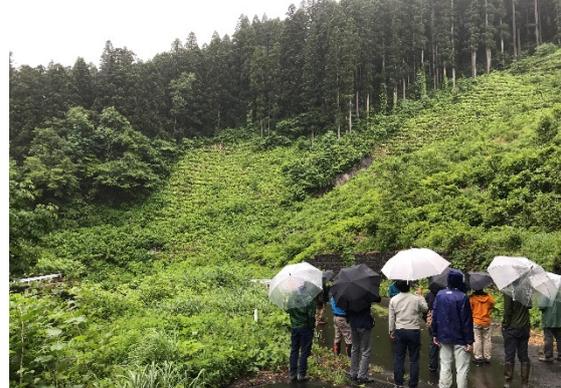
地すべりの規模は、水平距離約90m、横幅約60m、落差約50mです。主滑落崖と側方崖は、三途川層の褐色凝灰質泥岩・シルト岩とその上位の兜山層の溶結凝灰岩からなります。

地震以外の要因として、三途川層の凝灰質泥岩の成層構造は滑落面に対して流れ盤になっていることがあげられます。この上にのる兜山層の溶結凝灰岩は、節理面が緩く脆い岩体からなり長期にわたって崩壊する脆弱な岩相であったことも要因としてあげられます。このほか滑落崖にある三途川層との境界面からの湧水も注目

されます。地層境界面は滑落側に傾斜しているため、地表水は溶結凝灰岩に浸透・帯水し飽和度が高かったらうことも地すべりの要因になったと考えられています。

写真 18 黒滝橋付近の地すべり地(対策済)

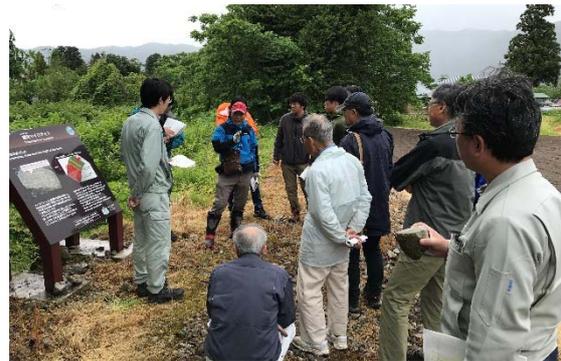
昼食後、戻る形にはなりましたが⑮三関・須川サイトの麓沢に向かいました。麓沢のマイロナイトは、鬼首-湯沢マイロナイト帯であり畑川構造線の北方延長上にあります。マイロナイトは麓沢の上流に分布しますが藪が深くて行くことが困難なため、マイロナイトが混入している転石を使用しているあぜ道を案内していただきました。説明を聞きながら転石の中からマイロナイトを探し当てて観察しました。

写真 19 麓沢マイロナイトの説明

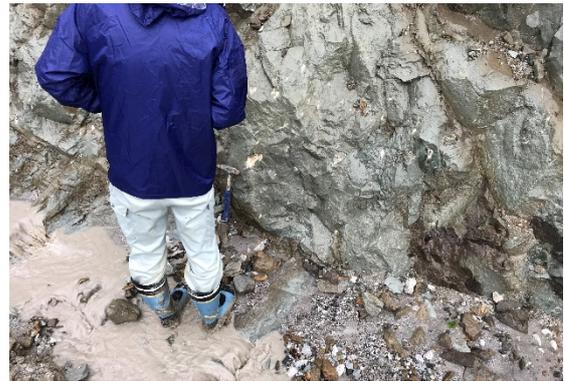
成瀬ダム 赤滝原石山の変質輝石安山岩

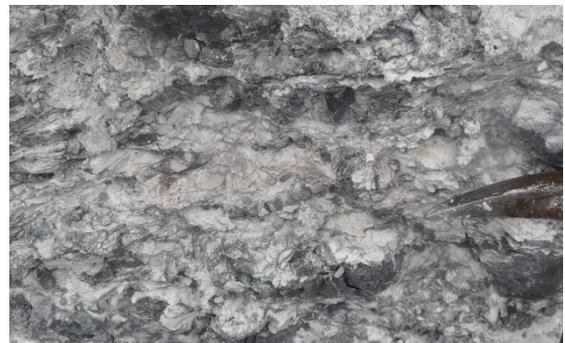
成瀬ダム右岸 ペペライト(畚野氏提供)
