トッピングとはどのような現象ですか？  
土木地質的にどのような問題がありますか？

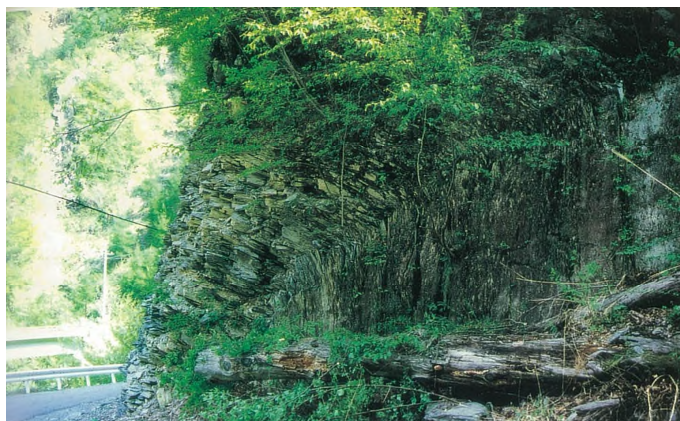
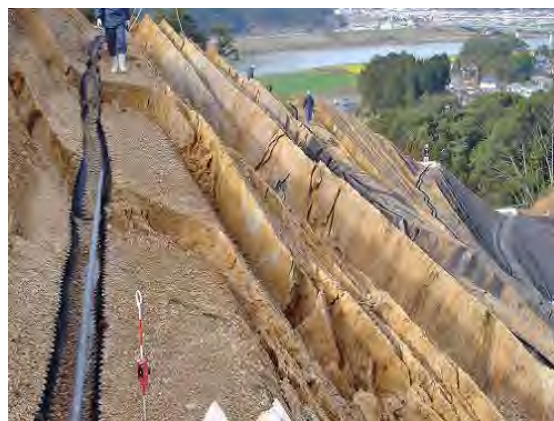
写真-1 斜面のトッピング（左：粘板岩<sup>2)</sup>：鉛直に近い地層の下方への折れ曲がり  
右：砂岩泥岩の切土斜面<sup>3)</sup>：切土のり面が鋸歯状に変形）

山向き小崖、斜面頂部の細長い凹地が認められる場合があります。さらに、トップリングによる斜面変動が顕著な場合には、斜面や切土のり面では地層の折れ曲がり（写真1：左）や鋸歯状（ノコギリの刃のようにギザギザとなっている様子）の変状（写真1：右）を呈することがあります。

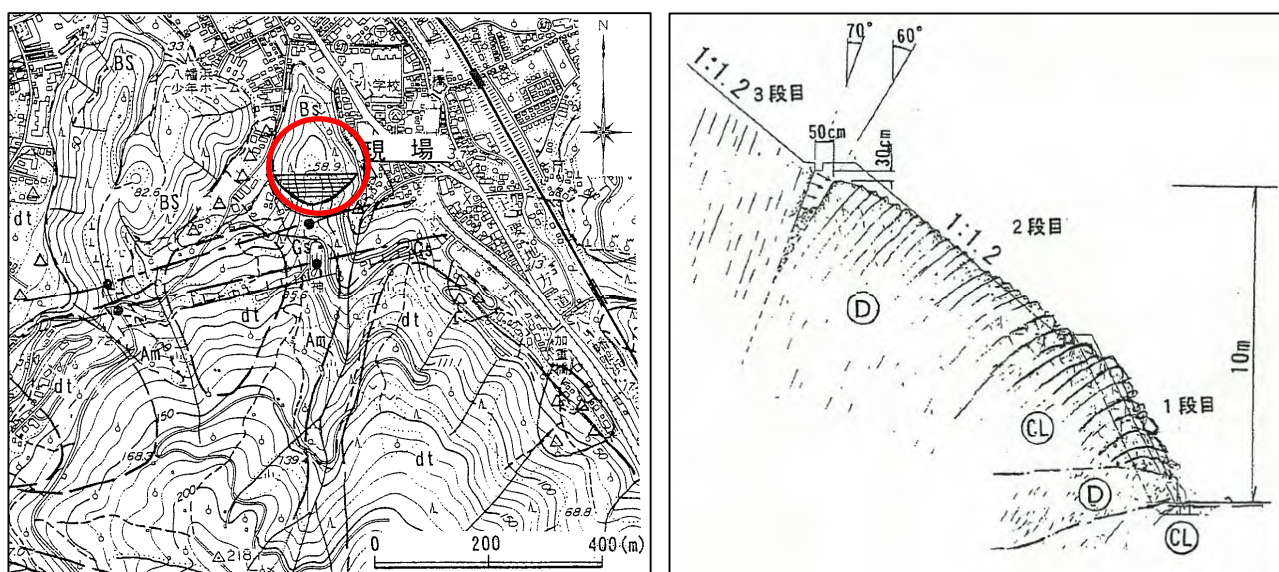
図-1 結晶片岩地域のトップリング事例<sup>5)</sup>（左：調査平面、右：断面）

図-1は半島状に尾根筋が北へ張り出した尾根先の切土において発生したトップリングに起因した岩盤すべりの事例です。地質は三波川帯の黒色片岩が主体であり、法面に対して片理面傾斜は60～70°の受け盤構造となっています。

掘削に伴い開口亀裂が発生し、最下段掘削後には法面全体に変状が広がったようです。孔内傾斜計での観測も実施しており、せん断変位ではなく地山が傾倒している結果が得られています。また地山のゆるみにより、地山弾性波速度も掘削前4.5 km/sであった地山が掘削後には1.5/s kmに低下したことも認められています。

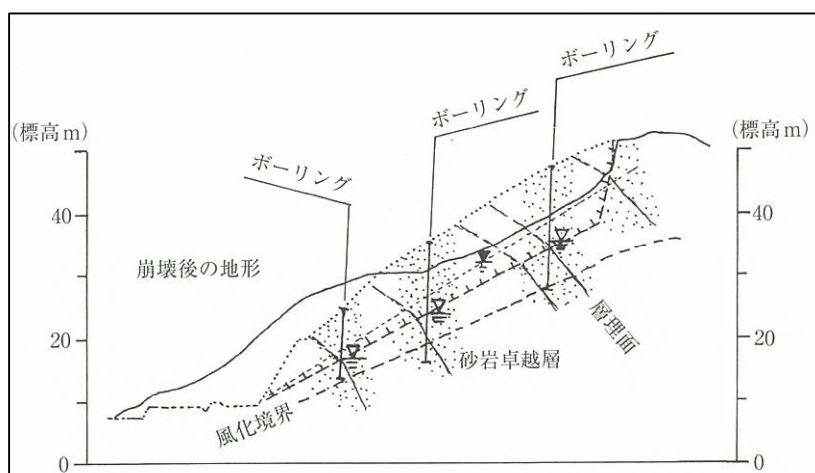
地質は和泉層群の風化した砂岩頁岩互層で、法面に対して層理面傾斜は70～80°程度の急傾斜受け盤構造となっています。

当地点では台風に伴う豪雨により大崩壊が発生しましたが、崩壊前のボーリング調査では、崩壊部分のコアは土砂～岩片状を呈し一様に酸化されていたこと、弾性波探査による弾性波速度  $V_p$  は1.0 km/s以下であったことから、もともとトップリングにより地山にゆるみが生じていた斜面と考えられます。

図-2 堆積岩地域のトッピング断面図（事例）<sup>6)</sup>

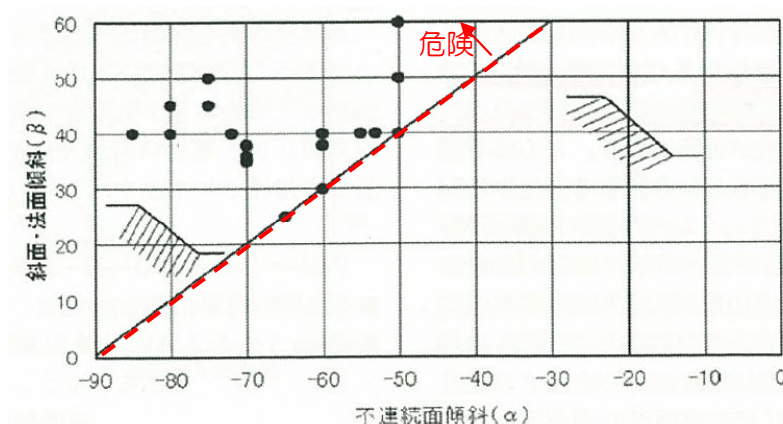
上野 (2012) <sup>4)</sup> はトップリングが発生した斜面や法面の傾斜と層理面等の不連続面の傾斜の関係から、「不連続面の傾斜が斜面や法面に対して垂直に交わる角度以上に急な場合」が不安定領域であるとしています。トップリングが懸念される斜面やのり面においては、上記の視点から安定性を検討することが有意と思われます。

図-4 トップリングの発生した受け盤斜面・法面の領域（上野（2012）に加筆）

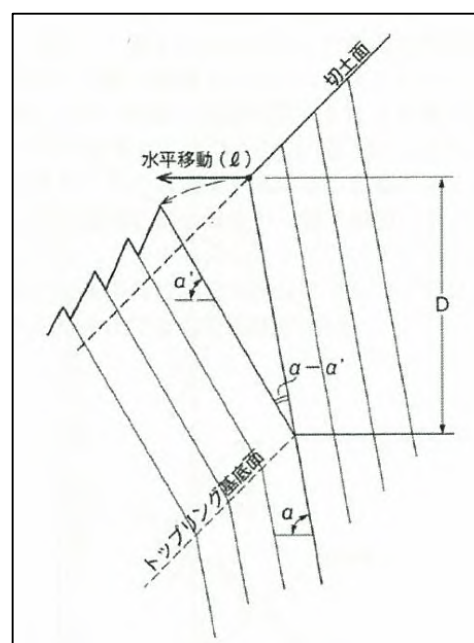
上野 (2012) <sup>4)</sup> は、トップリングは地表付近ほど変位量大きいという特徴があることから、不連続面の傾斜の変化分だけ地盤が板状に回転したと仮定して、不連続面の地表変位量  $\ell = \pi D (\alpha - \alpha') / 180$  (図-5) の近似値を提案しています。地層が板状に変形している場合には、前式からトップリングの深度を推定することができます。またボーリング調査においては、深度方向にコアの層理面の傾斜角変化を調べることでより深度を評価することができます。ボアホールカメラによる孔内状況の観察も有効です。他には地すべりと同様に孔内傾斜計観測での推定も可能です。

図-5 トップリング深度の推定 <sup>4)</sup>

$\ell$  : 地表の変位量  
 $\alpha - \alpha'$  : 不連続面の傾斜角の変化  
 $D$  : トップリングの基底面深度
