日本応用地質学会 東北支部

第 16 回研究発表会講演集

2008年7月18日

日本応用地質学会東北支部 第16回 研究発表会プログラム

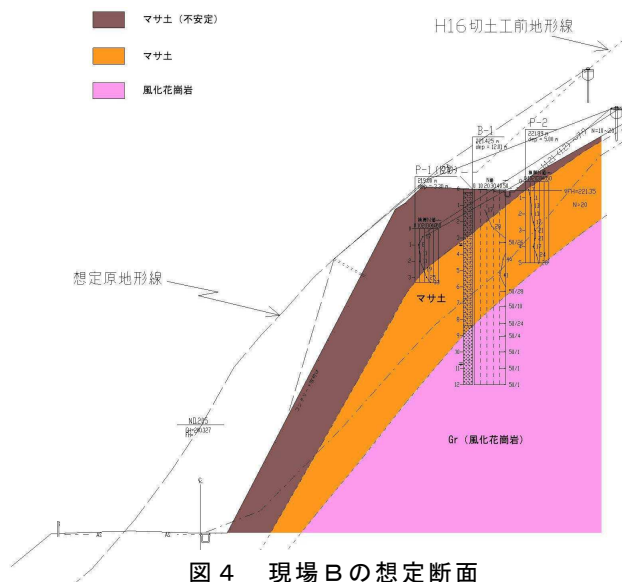
図4 現場Bの想定断面

調査地の花崗岩が分布する吹付法面では1:0.5程度の法勾配であり、建設時に地山を最も掘削した法尻の背面は風化していないと考えていたが、花崗岩の強風化したまさ土であった。法肩のボーリング調査では粘土化したまさ土が地表面から約3m確認された。隣接する自然斜面の崩壊地の斜面勾配は40～45度であるが、風雨に直接曝された場合の勾配であると考えた。空中写真をもとに法面の経緯を整理した際に、平成5年に近隣の類似した地質の斜面にて崩壊が発生しており、この崩壊深は3m程度であった。過去の被災内容と地質調査で得られた結果をもとに不安定なまさ土の想定断面を図4に示した。

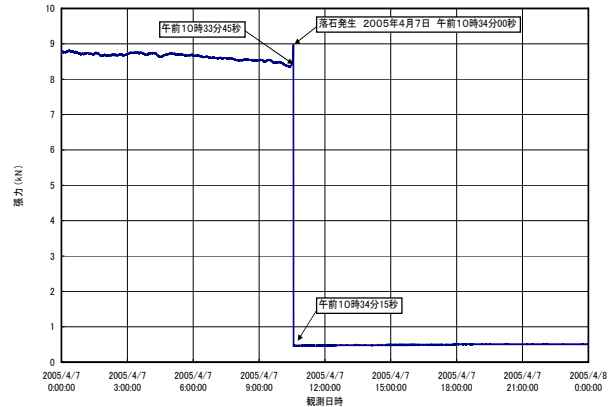
図-5 前兆を捉えられなかった記録

図-5は短時間で落石が発生したため、前兆を捉えられなかった計測記録である。

このように、計器を設置しても前兆が捉えられなかったり、計器を設置していない箇所から落石が発生したりすることも考えられる。

また、図-5のように、落石の前兆を捕えられないケースがあることが判った。

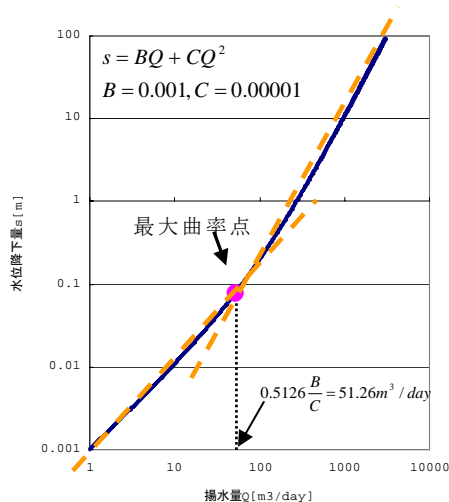
図-4 両対数グラフ上の最大曲率点

となり、 $B > 0, C > 0, Q > 0, t > 0$ なので三次関数を解いて

$$t = 0.5126B$$

$$\Leftrightarrow x = \ln\left(0.5126 \frac{B}{C}\right)$$

$$\Leftrightarrow Q = 0.5126 \frac{B}{C}$$

で最大曲率点をとることが分かる（図-4）。

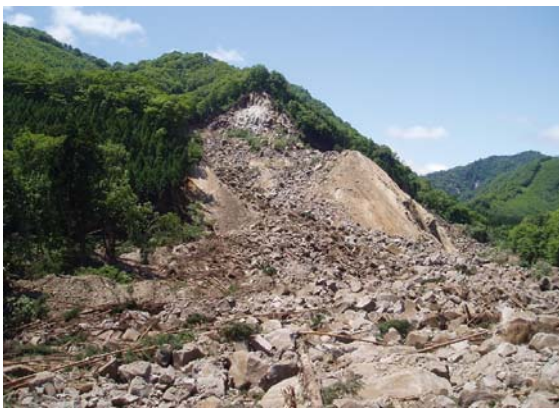
写真2 小川原地区の崩壊

やせ尾根上部の溶結凝灰岩が大規模に崩壊し、斜面を駆け下り、河道を閉塞したうえ、対岸の国道398号を埋積し、約600m下流まで到達している（写真2）。堆積物はΦ0.5~2mの巨礫を主体とするが、その外側にも高さ10m幅20~30mにわたって岩粉が飛散しており、比較的乾燥状態にある土石の崩落・高速移動現象（岩屑なだれ）が生じたことが示唆される。旧表土・樹根等の残存状況より、斜面下半部は概ね旧地形を保持していると考えられる。崩落土砂が斜面下半部を滑り台のように駆け下って加速し、岩屑なだれとして長距離を移動したものと推定される。

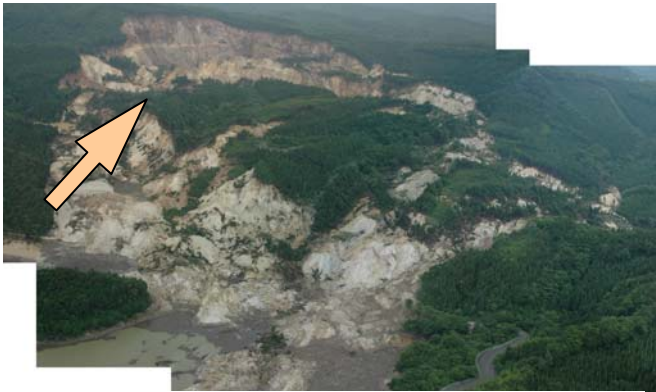
平成20年6月14日に発生した「平成20年岩手・宮城内陸地震」では、山岳地で多くの斜面崩壊・地すべりが発生した。なかでも、荒砥沢ダム北側で発生した地すべりは規模が大きく、長さ約1,300m、幅約900mである。写真.1に地すべり地全景を示す。地震発生後まもない6月19日に、地すべり地付近をヘリコプターによって視察する機会を得、また、若干の地表踏査も実施することができたので、特に地質的内容について報告する。

写真.1 地すべり地全景(南側から望む)
矢印は写真.2の撮影方向を示す。

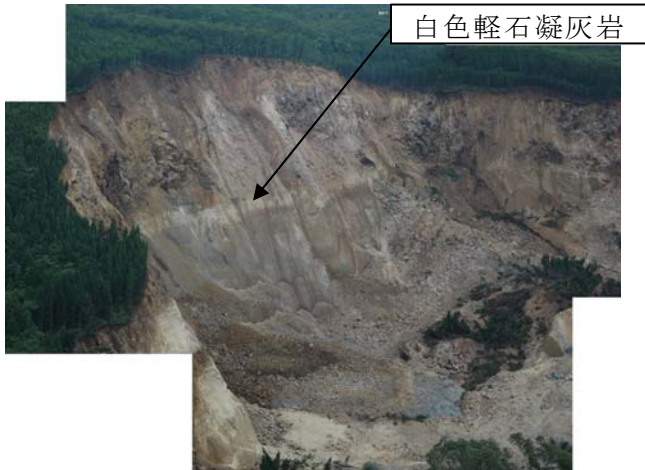
地すべり末端部付近の地質は、軽石凝灰岩

が主体でシルト岩も見られる。特徴的に指圧で容易につぶす事ができる程度の固結度である細粒凝灰岩が多く見られる。

写真.2 頭部滑落崖。崖の中央部に白色軽石凝灰岩が分布している。

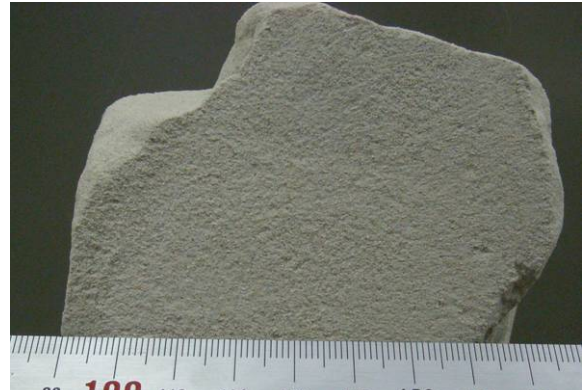
写真.3 細粒凝灰岩

試験の結果、細粒凝灰岩は浸水に対して弱く、シルト分が多く、粒径がそろっているこ

とが判明した。また、非常に強度が低いことが確認された。

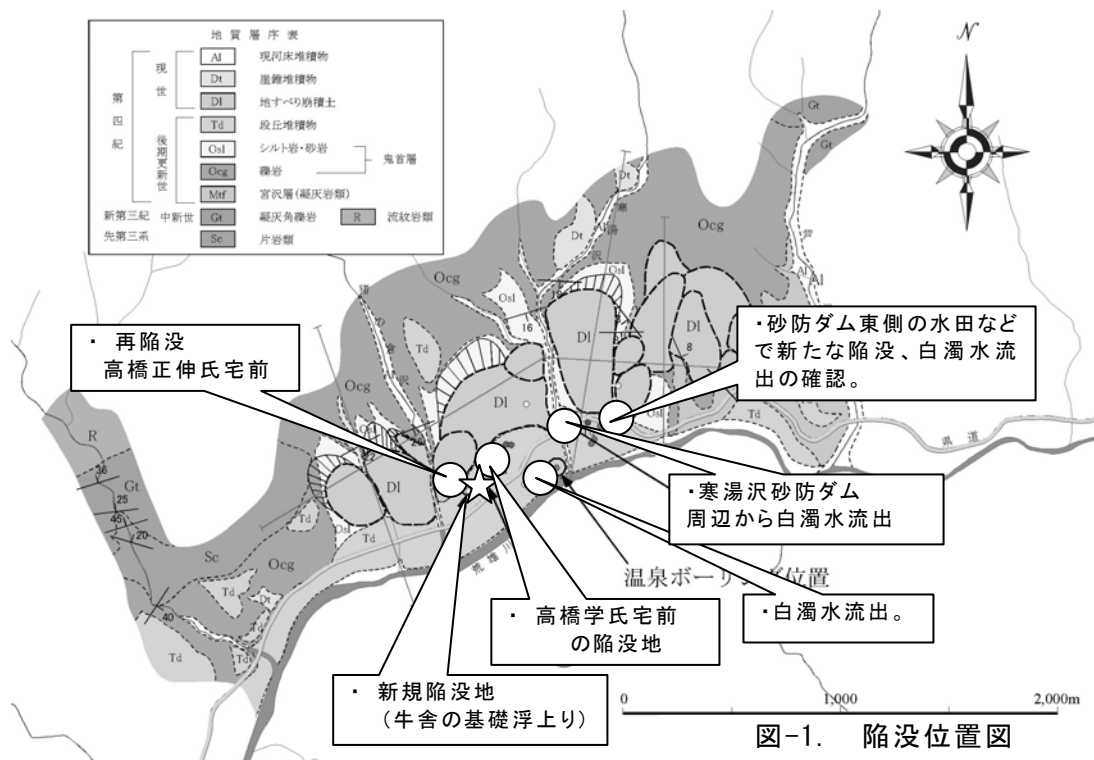
図-1. 陥没位置図

再陥没穴は、正伸宅、学宅、寒湯沢砂防ダム左岸の3箇所である。
