ボーリングで石灰岩中に空洞がありましたが、空洞はどうしてできるのですか？

酸性水と石灰岩を構成する方解石が、長期に渡る化学反応を起こすことにより溶食されて空洞が作られます。

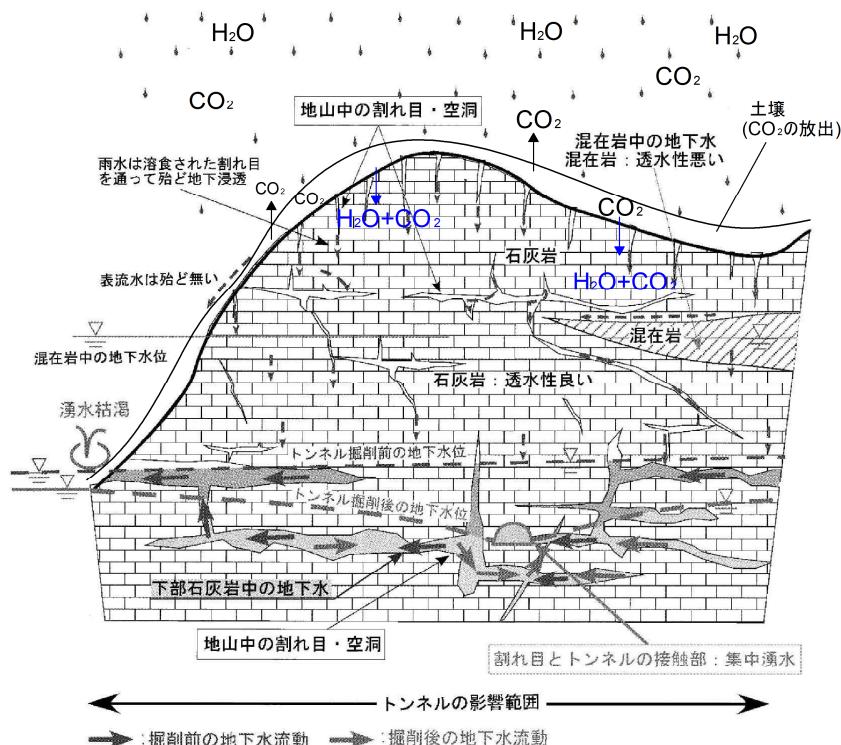
雨水は、大気中の CO_2 を取り込みますが、その量はわずかです。そのような雨水をさらに酸性化させるのが土壤です。土壤中の CO_2 の生産には、バクテリアや菌類といった微生物の活動、植物の腐植、植物根の呼吸による CO_2 の放出などがあります。その土壤を雨水が通過すると CO_2 が混入し、酸性水が作られます（図-1）。また土壤を通過した雨水（酸性水）と石灰岩の溶解の過程の化学式は、一般に以下の式²⁾ で表現されます。

図-1 石灰岩の溶食モデル¹⁾

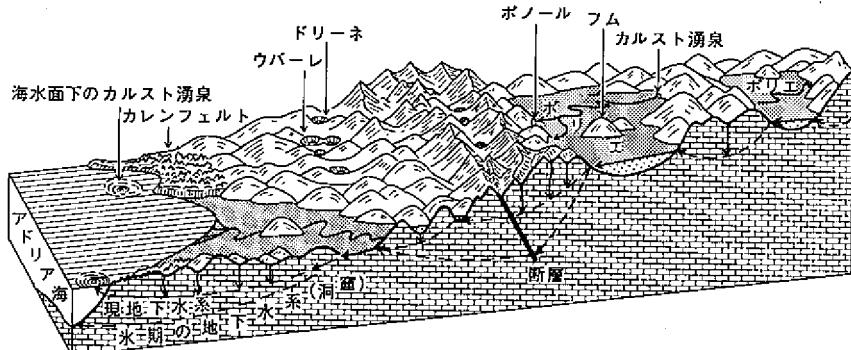
雨水が地下に浸透する通り道や地下の鍾乳洞の陥没によってできる凹地をドリーネ（シンクホール）といいます。直径数mから数百mの大きさになるものもあります。

ドリーネが徐々に拡大して隣接するドリーネと繋がった状態のものをウバーレ、ウバーレが更に大きくなり盆地状の広い平坦地になったものをポリエと言います。

図-2 石灰岩地帯の断面図⁵⁾

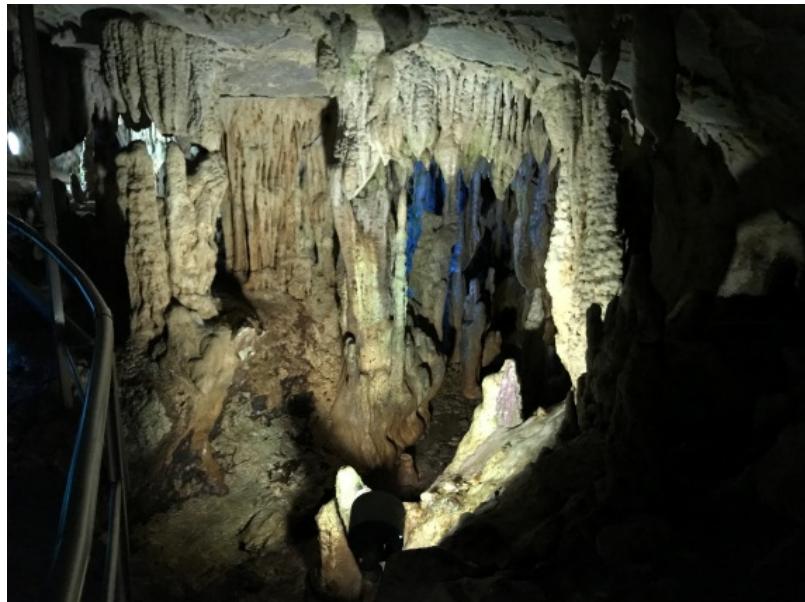
石灰岩中の割れ目に沿って、酸性水が流れることにより溶食が進行して徐々に空間が広がり、洞窟空間が作られています。この洞窟空間内で酸性水に溶けたCO₂が空气中に抜けると、酸性水中に溶存していた炭酸カルシウム(CaCO₃)が方解石として晶出し、沈殿して鍾乳石となります。鍾乳石のある洞窟を鍾乳洞と言います。鍾乳洞はご存じのように、その風光明媚な景観から観光施設として親しまれております。

写真-1 鐘乳洞（高知県の龍河洞）

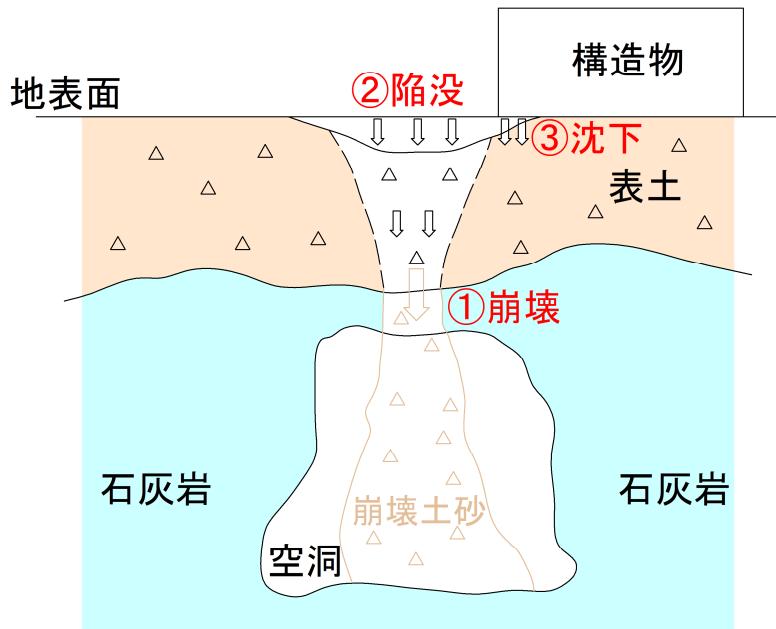
長期的な視点となりますと、③の影響を評価する必要があります。現在は問題がないと評価されていても、隣接して鍾乳洞がある場合、溶食の進行により鍾乳洞が崩壊したり、崩壊に伴い空洞が広がり構造物の荷重により崩壊する可能性があります。また、直下でなくても空洞の崩壊による陥没が構造物に影響を与える危険性も懸念されます（図-3）。

図-3 崩壊による沈下の影響（模式図）

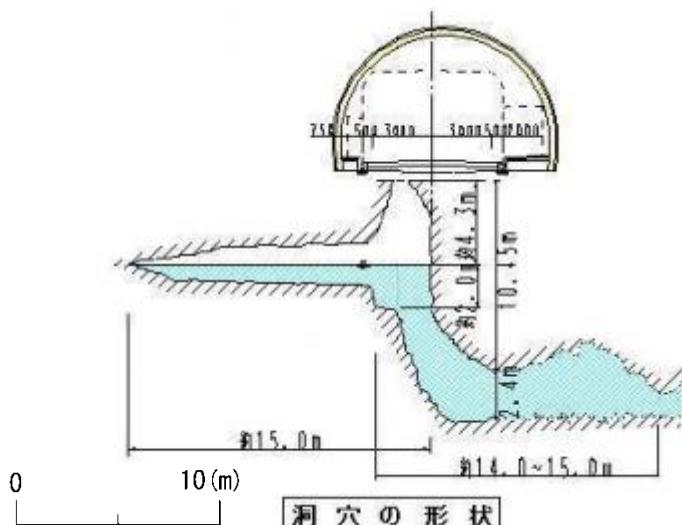
また、高知県土佐市の県道 39 号土佐伊野線では、トンネル掘削中に鍾乳洞が発見されました。空洞は 2 段となっており、狭い空間の分布などで詳細は不明であるものの、図-4 に示すような鍾乳洞の分布が報告されています。鍾乳洞の分布域ではトンネル支持力不足、周辺部は将来的に車両走行の振動や溶食進行で鍾乳洞の崩壊による沈下・支持力不足などの影響が想定され、最終工法として「RC 断面補強梁+制振杭」が選ばれています。いわば、トンネル内的一部が橋梁構造という非常に珍しい構造が採用されています。

図-4 トンネル下の鍾乳洞分布形状⁷⁾

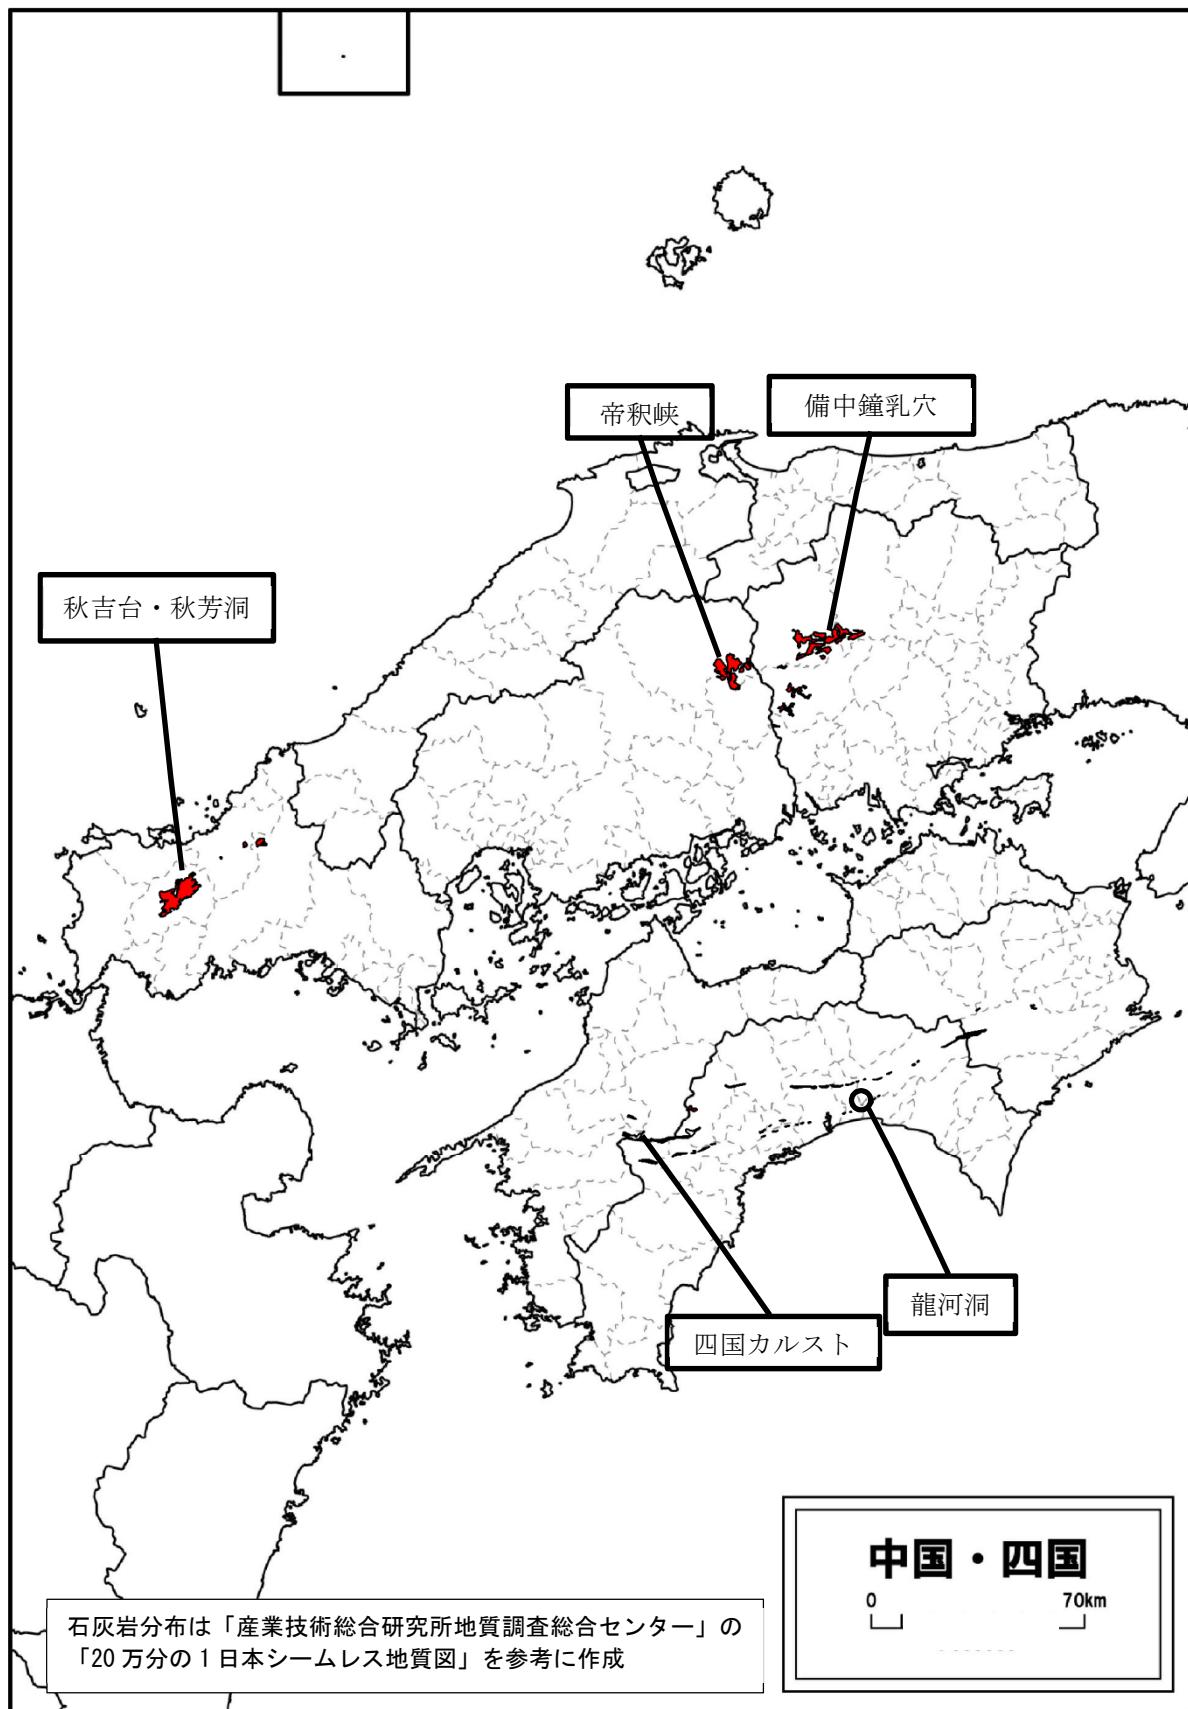
図-5 中国四国地方の主な石灰岩分布と鍾乳洞・カルスト台地位置図

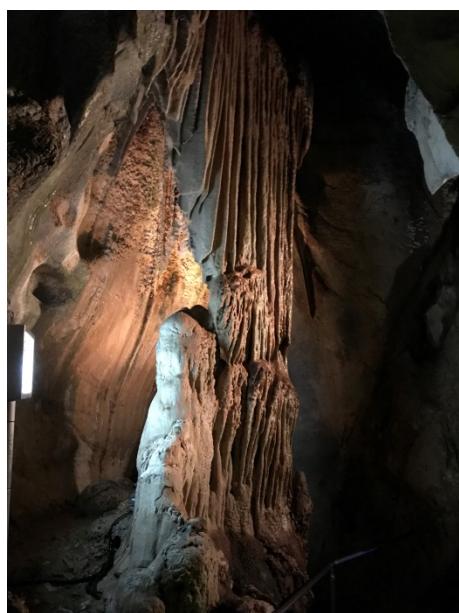
写真-4 龍河洞

高知県香美市土佐山田町にある鍾乳洞。日本三大鍾乳洞の一つ。総延長4km、内1kmが観光ルートで、多くの鍾乳石が見られます。また弥生時代に洞内を住居としていた痕跡があり、天然記念物と国の史跡に指定されています。洞内では弥生式土器が鍾乳石と一緒に見られます。

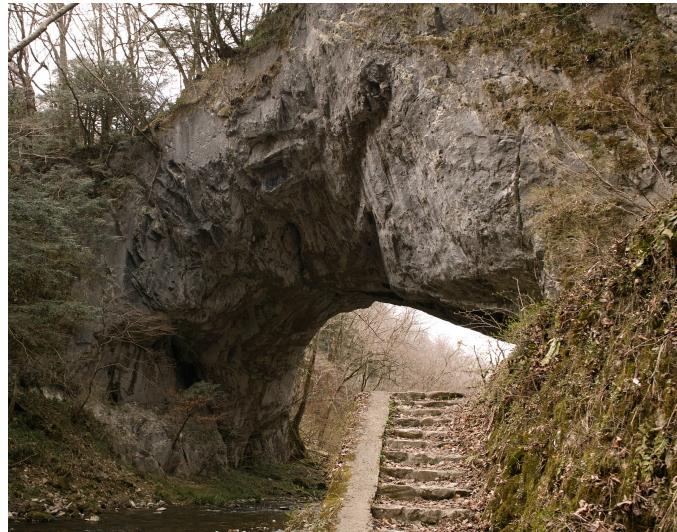
写真-5 帝釈峡の雄橋

広島県庄原市東城町及び神石郡神石高原町にまたがる渓谷。石灰岩台地が深く浸食されて形成されたカルスト地形が広がり、渓谷の比高は 200～300m です。天然橋である雄橋は、全長 90m、幅 18m、厚さ 24m、川底からの高さ 40m と日本一の天然橋で、世界三大天然橋として広く知られています。

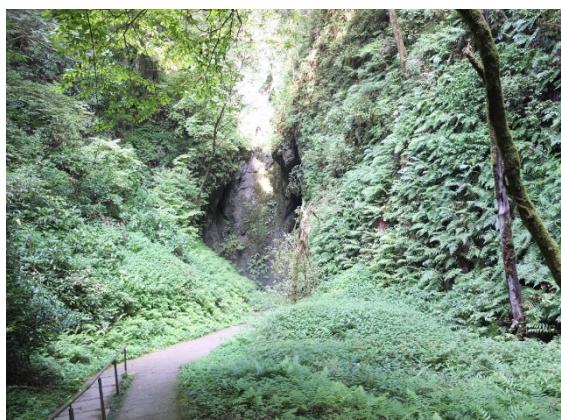
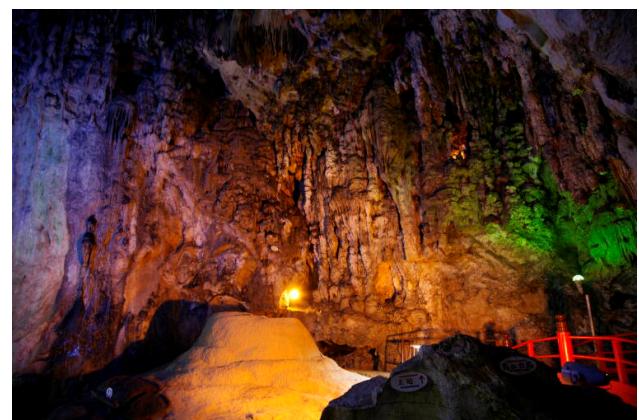
写真-6 備中鍾乳穴⁸⁾

岡山県真庭市にある大鍾乳洞。平安時代となる西暦 901 年に書かれた「日本三大実録」にもその名が記述されるなど、文献に残る日本最古の鍾乳洞として知られています。洞内には、大広間を始め、日本一の高さと言われる高さ 3m、直径 5m の大石筍、22 階層からなる「五重の塔」等無数の鍾乳石の壮大な景観が見られます。

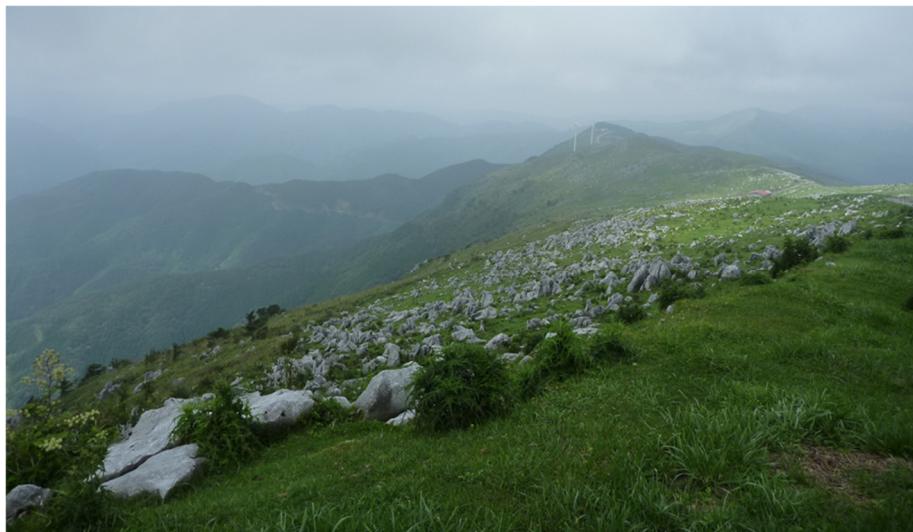
写真-7 四国カルスト

愛媛県西予市から高知県高岡郡津野町に分布するカルスト台地。日本 3 大カルストの一つ。西から大野ヶ原、姫鶴平、五段高原、天狗高原の 4 地域に大別されます。カレンフェルトやドリーネなどカルスト地形特有の景観が楽しめます。また、標高 1,000 ～1,500m からの風景や高原植物、放牧された牛の群れなど見所が満載です。
