一般社団法人
日本応用地質学会 東北支部

第 27 回研究発表会講演集

2020年7月22日

一般社団法人日本応用地質学会東北支部 第27回 研究発表会プログラム

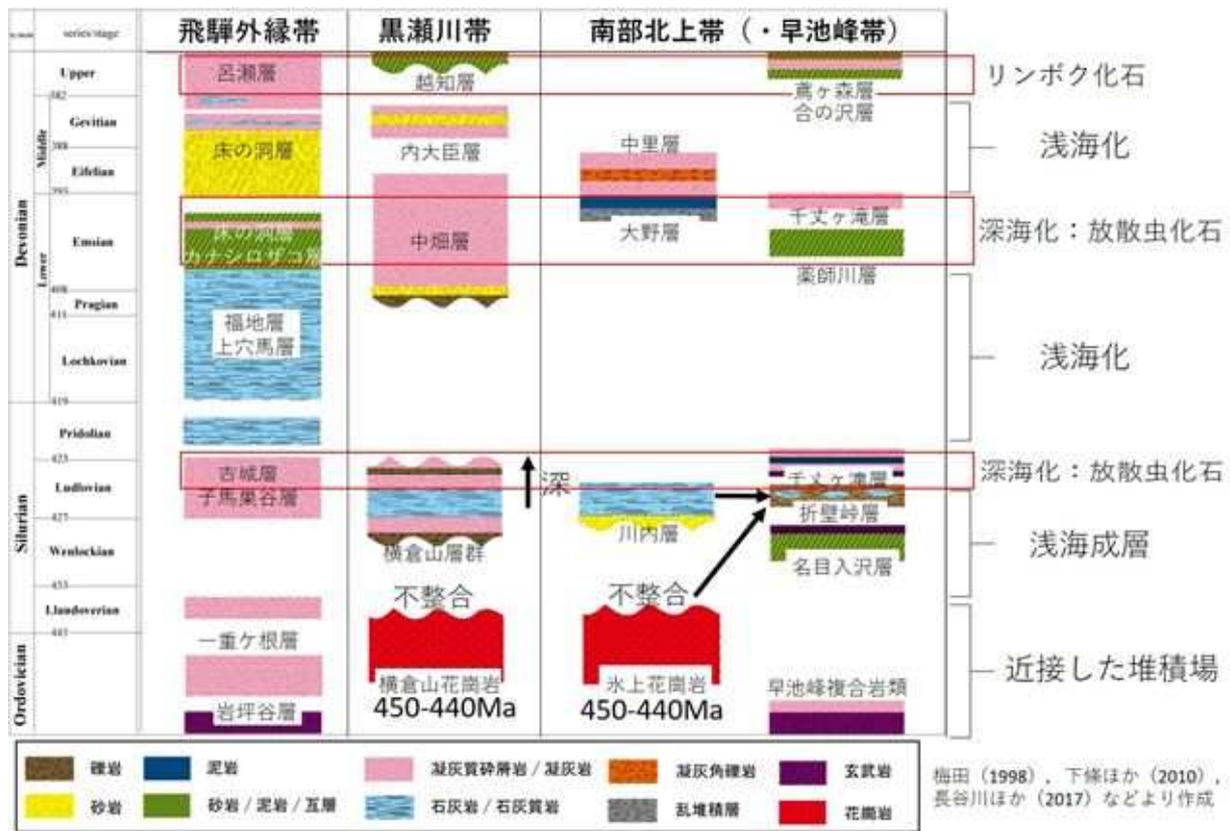
図-2. 3地帯のシルル系・デボン系の対比

ジルコン U-Pb 年代と微化石年代に基づく、同時異相とされたデボン系の碎屑岩と石灰岩は年代が異なる。すなわち、後期シルル紀ラドロウ世まで沖合相の含放散虫岩が堆積したが、その後浅海化し、前期デボン紀のある時期まで大型化石を含む石灰岩が形成された。さらに前期デボン紀エムス期に再び含放散虫岩が堆積する環境になり、中期デボン紀になると砂岩・凝灰岩と礫質石灰岩が互層をなすような浅海域になったと考えられる。こうしたエムス期から中期デボン紀にかけての浅海化は黒瀬川帯（内大臣層）や南部北上帯（中里層）でも見られ、3 地帯の堆積場がエムス期から顕著に似た変化をたどったことを示す。3 地帯の類似性は碎屑性ジルコンの年代分布にも表れており、南部北上帯や黒瀬川帯の基盤とされる花崗岩（氷上花崗岩、横倉山花崗岩）の年代と一致する約 440 Ma の粒子が飛騨外縁帯でも多く含まれている。このことから、飛騨外縁帯のデボン系の後背地として、南部北上帯や黒瀬川帯と同様な古期花崗岩が存在していたことが考えられる。

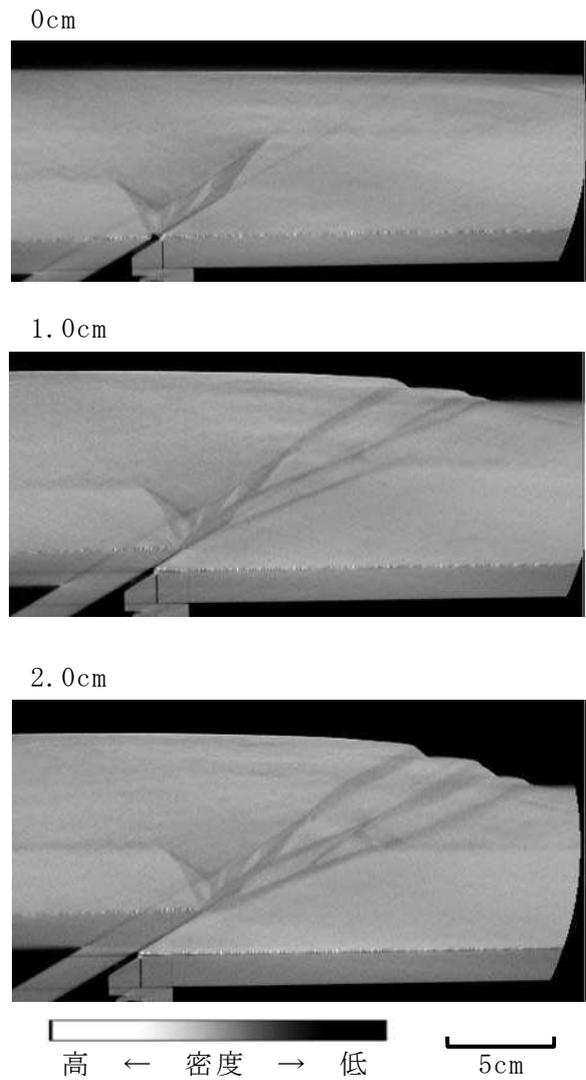
図 1 : 模型地盤の CT スキャン画像
2cm 正断層変位後の逆断層変位(0cm~2.0cm)
に伴う断層発達の様子

断層傾斜角 : 30 度
層厚 : 5cm(圧密) + 3cm(ゆる詰め)
地盤材料 : 豊浦標準砂

基盤の断層傾斜角が30度の場合には、インバージョン時の正断層期に形成される正断層が地盤内部で屈曲する形状を示していた（図1）。また、正断層の発達に伴い形成される凹地の幅が、基盤の傾斜角が高角の場合に比べ広がった。逆断層期の断層発達に関しては、インバージョンを経験しない場合は、基盤の断層傾斜角よりも低角な断層が最初に発達し、変位が累積するにつれ、基盤の断層傾斜角とほぼ同じ傾斜角の断層が発達した。一方で、インバージョンを経験した場合は、正断層の延長方向に発達する基盤の傾斜角とほぼ同じ傾斜角を持つ断層が最初から発達し、変位が累積するにつれ、より低角な断層が発達した（図1）。これらの発達過程の違いは、正断層期に形成された正断層が弱線として機能し、逆断層期にこの正断層を使って断層が発達することによると考えられ、正断層期の断層の存在やその形状が逆断層期の断層発達に影響を与えるのではないかと考えられる。その他の条件による断層発達への影響については、地盤材料を東北珪砂8号にした

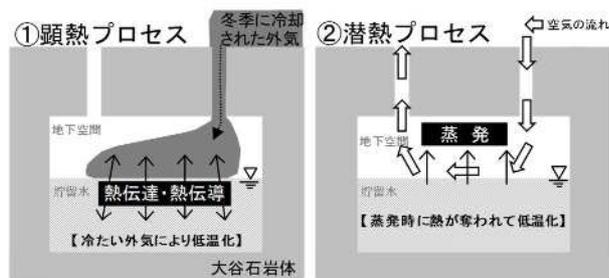
図 1 想定される 2 つの低温化メカニズム

筆者らが実施した調査の結果より、低温化メカニズムは顕熱と潜熱の両プロセスが関係すると考えられる（図 1 参照）^{1), 2)}。顕熱プロセスは、冬季に冷却された外気が地下空間に侵入して空間内および貯留水を冷却するものである。地下空間内外で空気の密度差が生じるため、夏季に高温となる外気は地下空間に取り込まれない（温度上昇しない）。一方、潜熱プロセスは、貯留水の水面付近を空気が流れることで蒸発が促され、この時に熱が奪われて低温化するものである。特に秋から冬にかけて発生している可能性が高い。

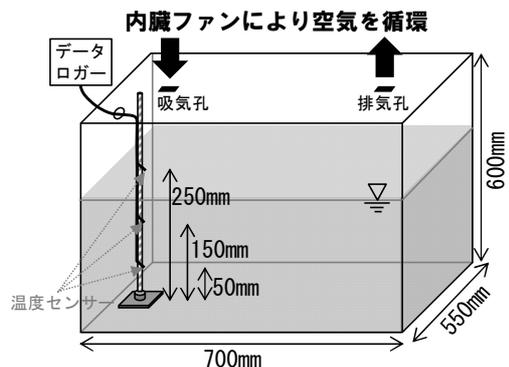
図 2 室内模型実験装置の模式図

室内模型実験装置の模式図を図 2 に示す。実験装置はアクリル水槽、水槽を覆う断熱材（発泡スチロール：側面・底面の厚さ 50mm, 上面の厚さ 100mm）、PC 用ファン（30×30×10mm）、各種センサー類等からなる。水槽上面の断熱材には 2 カ所の通気孔（30×30mm）を作成して、排気孔内部にファンを取り付けた。また、吸気孔上部 50mm の空気温度、排気孔上部 60～80mm の空気温度と相対湿度、水槽内部 3 地点の温度（水槽底部より 50mm, 150mm, 250mm）、室内湿度をそれぞれ計測している。

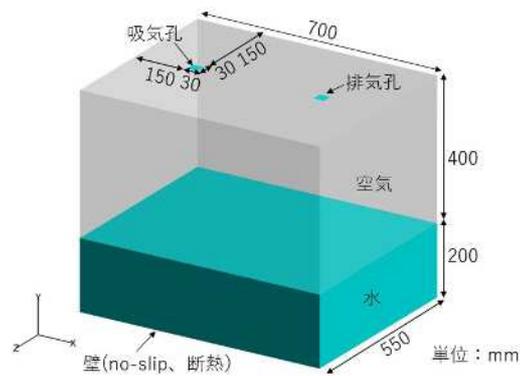
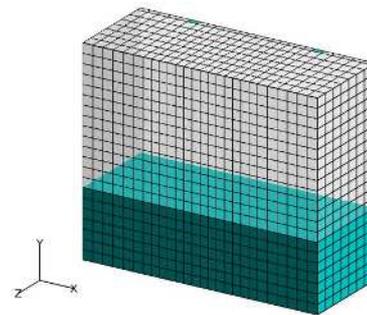
図 3
上図：
概念モデル図、
下図：
解析メッシュ図

定式化した数学モデルを組み込んだ Advance/FrontFlow/MP(アドバンスソフト社)を用いて、ケース 1、ケース 2 の再現計算を試みた。図 3 に計算に用いたモデル図と有限体積法 3D メッシュ、図 4 に再現計算の結果をそれぞれ示す。図 4 より、ファン稼働による水槽内貯留水の水温低下が表現できた。また、貯留水の温度低下量は貯留水位が低いほど大きくなる傾向も再現できた。ただし、ケース 1 では、水槽内空気の水の温度変化は概ね再現できたものの、ファン停止後の挙動については再現性が低い。一方、現状ではケース 2 の再現性はあまり高くない(特に水部)。

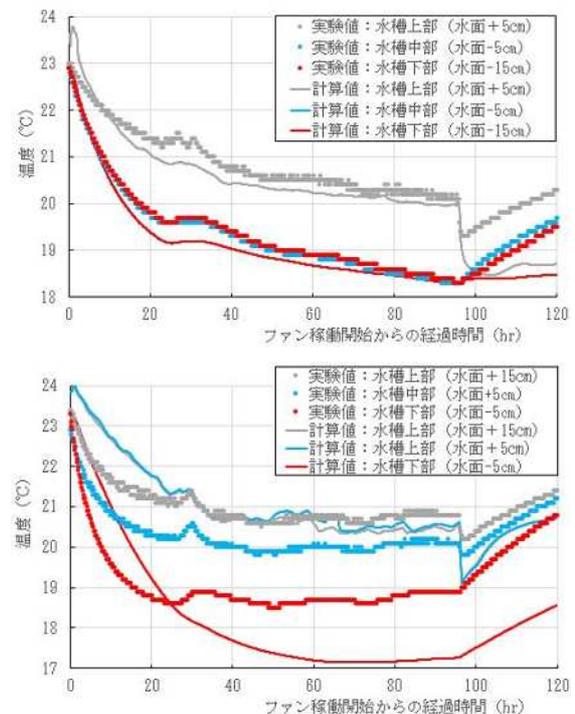
図 4 室内模型実験の再現計算結果
(上：ケース 1，下：ケース 2)

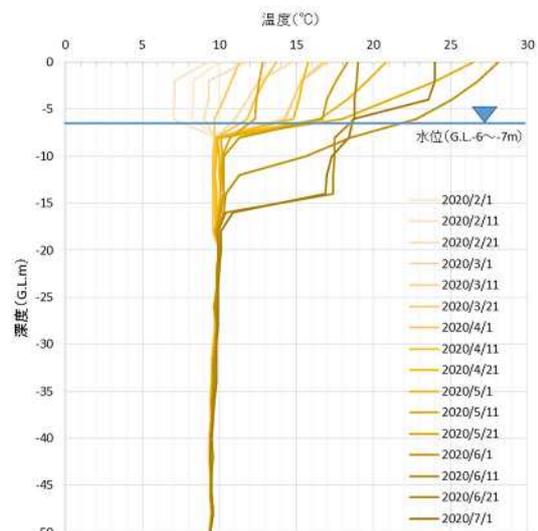
図 1 実験サイトの温度プロファイル

実証実験を実施したサイトは底盤が深度約 50m に位置し，底面積約 16 万 m²，高さ約 10m の巨大な地下空間である。この地下空間は満水状態（水位：G.L. -6~-7m）であり，外気と接している場所が立坑（開口部面積は約 150m²）のみとなっている。実験サイトにおいて，2020 年 2 月から 7 月まで立坑内の温度を深度 2m 間隔で観測したところ，立坑内の貯留水の温度は 2 月上旬から 5 月中旬まですべての深度で約 9.5℃であったが，5 月下旬から外気の温度上昇に伴い貯留水浅層部で上昇を始め，7 月上旬では G.L. -8~-14m が約 17.4℃，G.L. -16~-50m が約 9.5℃となった（図 1 参照）。本研究の実証実験は，これまでに 2 度実施した。

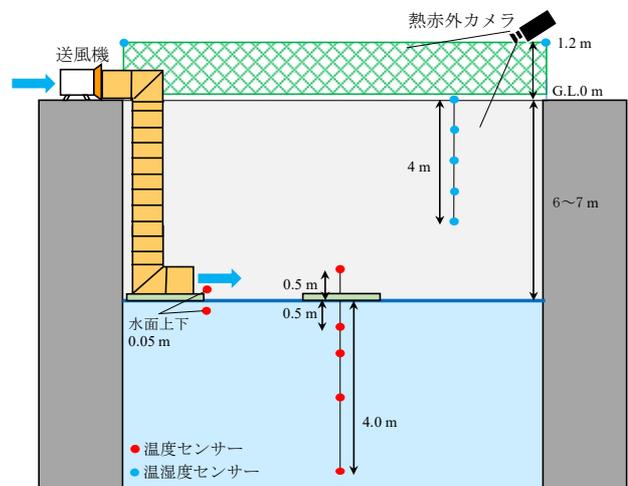
図 2 実証実験の模式図

実証実験の模式図を図 2 に示す。実験では，最大風量 28m³/min の送風機（プロペラ径 250mm）を使用し，貯留水面までダクト（φ 200mm）を伸ばして貯留水面と平行に外気を送風した。

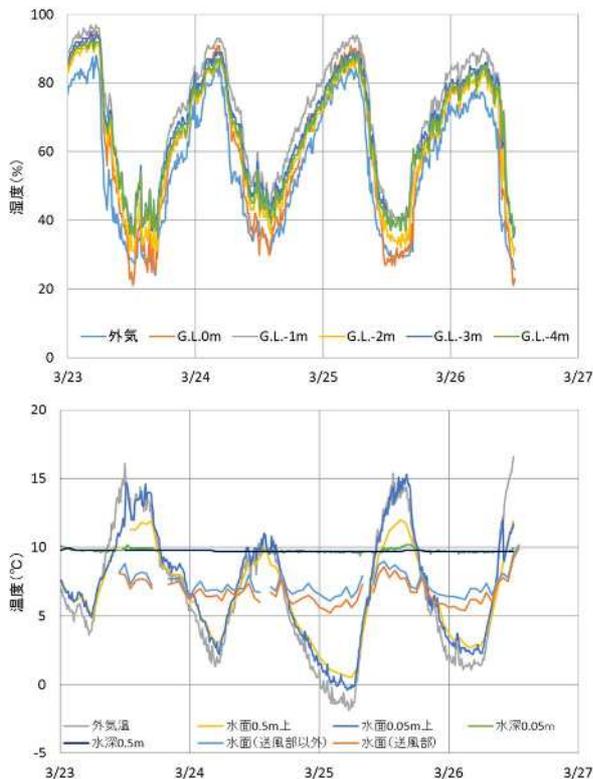
図3 2020年3月の実証実験結果

3月実験時の外気温は-2~17℃であり、水面上0.05mの空気温度とほぼ同程度であるため、製作した実験装置によって外気が地下空間内へ流入したと推測できる。また、外気と地下空間の湿度は共に約20~90%で変動しており、両者はよく似た挙動を示した。これは、外気温が地下空間内温度よりも低く密度が大きいため、送風に関係なく外気が地下空間に流入したことに因ると考えられる。実証実験中に貯留水面付近の温度をサーモカメラで観測したところ、送風外気と接した水面周辺の温度の低下が確認できた(最大1.0℃の低下)。しかしながら、貯留水面下0.05m,0.5mの温度は約9.5℃のまま変化が見られなかった。これは、貯留水面に対して送風の当たる面積や送風量が小さいためと考えられる。

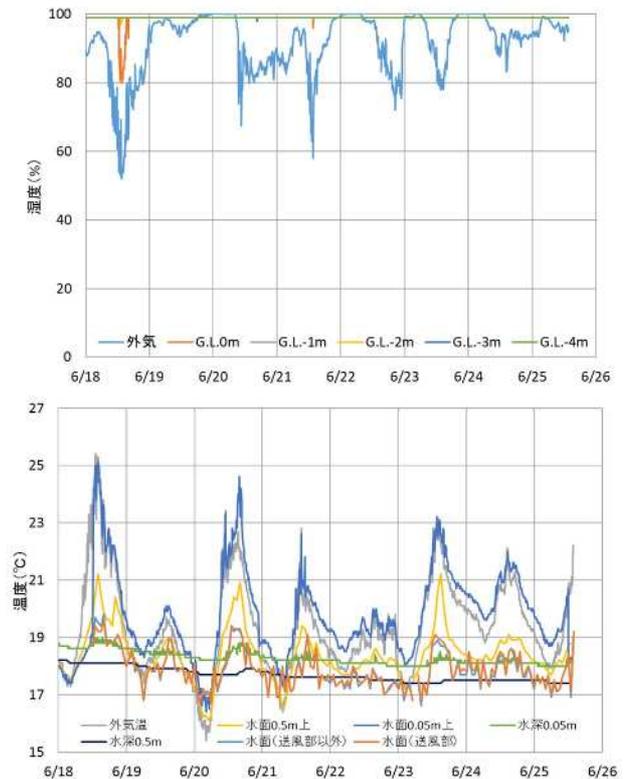
図4 2020年6月の実証実験結果

6月実験中にサーモカメラで貯留水面温度を観測した結果、3月実験時に見られた送風による温度低下は確認できなかった。これは、

地下空間の湿度がほぼ100%で一定であり(外気の湿度は約50~100%)、地下空間に外気を送風しても蒸発が促進されなかったためと考えられる。さらに、貯留水より外気の温度が高いため、顕熱により貯留水温が上昇する可能性もある。したがって、送風による貯留水の低温状態保持・促進は、気温と湿度が低い冬季に実施する必要性が明らかとなった。

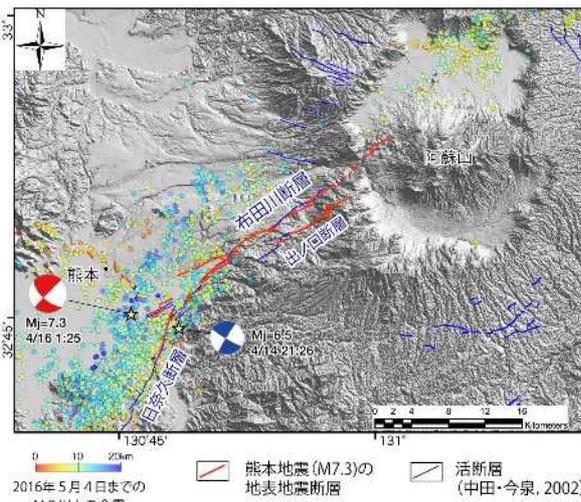
図 1. 2016 年熊本地震の地表地震断層の分布 (熊原ほか, 2016).

同地震では, 甲佐町・御船町・益城町・西原村・南阿蘇村にかけて, 北北東から北東に延びる長さ約 30km の地表地震断層 (以下, 地震断層) が出現した (図 1, 熊原ほか, 2016). これらは, 布田川断層帯布田川断層だけではなく, 日奈久断層帯高野一白旗区間の北部に概ね沿って分布し, 1.0-2.5m 程度の右横ずれ変位を伴った (図 2).

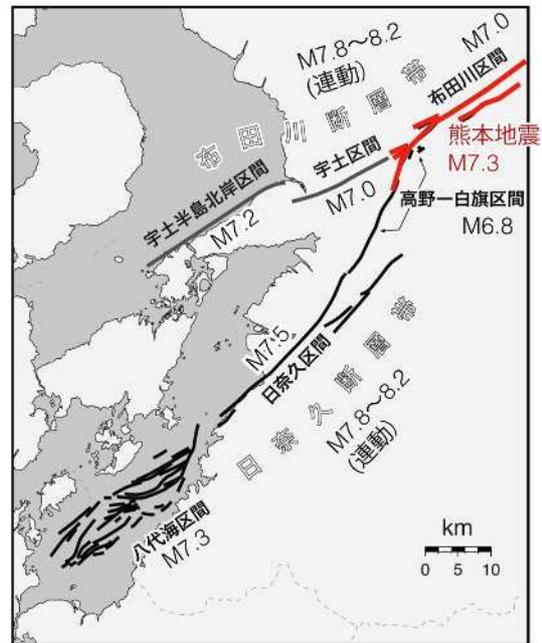
図 2. 地震調査研究推進本部による布田川断層帯, 日奈久断層帯の分布およびセグメンテーション区分 (地震調査研究推進本部, 2013).

布田川断層帯は, 阿蘇外輪山の西側斜面から宇土半島の先端まで延びる長さ 64km の活断層帯で, 東から布田川区間, 宇土区間, 宇土半島北岸区間の 3 つの活動区間 (セグメント) に分けられた (図 2). 一方, 日奈久断層帯は益城町から八代市を経て八代海南部に抜ける約 80km の活断層帯とされ, 高野-白旗区間, 日奈久区間, 八代海区間の 3 つに分けられた. それぞれ各区間が単独に活動すると, 図 2 のような規模の地震が発生すると予測された. 結果として, 熊本地震は日奈久断層帯

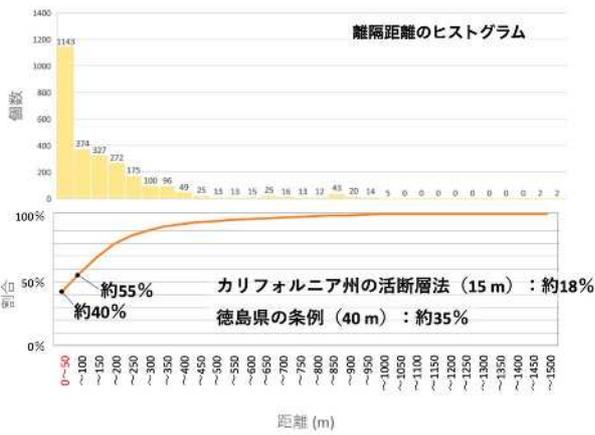
図 3. 熊本地震における既知の活断層と地表地震断層の離隔距離のヒストグラム (今野・遠田, 2017).

問題は、このような地震断層の出現が予めどの程度予測可能かであろう。今野・遠田 (2017) は、地震断層の半数以上が、活断層から 50m 以上離れて出現したことを明らかにした (図 3)。カリフォルニア州の活断層法 (15m 幅) や徳島県での条例 (40m 幅) を上回り、構造物の重要度に応じて回避幅を検討する必要性を示唆する。

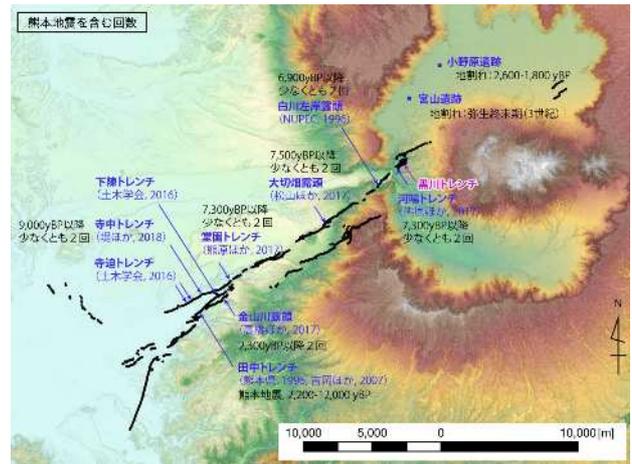
図 4. 熊本地震の地表地震断層沿いのトレンチ調査結果のまとめ (遠田ほか (2019) を改変)。

しかし、地震発生後の約 2 年間に各種機関が実施した調査結果をみると、布田川断層の活動間隔は 2,000~4,000 年程度で、地震前の評価よりも活動度は顕著に高くなる (図 4)。平均変位速度などの信頼できる情報がない場合、数少ないトレンチ調査による評価では、活動間隔を過大評価 (確率値を過小評価) する危

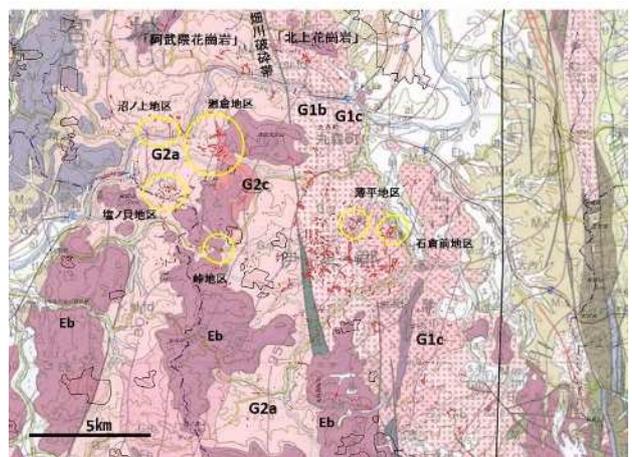
図 1 地質概要図と崩壊土石流分布^{2),3)}

丸森地区の山地部では斜面崩壊・土石流が多数発生²⁾したが、その分布は特定の地区に密集している傾向がみられる（図 1）。廻倉地区や塩ノ貝地区、石倉前地区などのほか、畑川破碎帯東側の五福谷川中流域などに集中して斜面崩壊・土石流が発生している。

丸森地区では花崗岩地帯特有の厚い風化帯に起因して、傾斜 30 度前後から 40 度以下の斜面での崩壊発生が多い。斜面崩壊・土石流の発生頻度は、花崗岩類の岩相や亀裂系（節理系や断層）に規制され、これに起因する地形（斜面傾斜や起伏量）が大きく関与していると考えられる。特に、畑川破碎帯の東側にある崩壊密集帯（図 1）は、片状花崗閃緑岩（写真 1）の亀裂の発達とゼノリスの含有により不均質な風化帯が形成され、その岩相・岩質に伴って斜面傾斜が比較的急である。

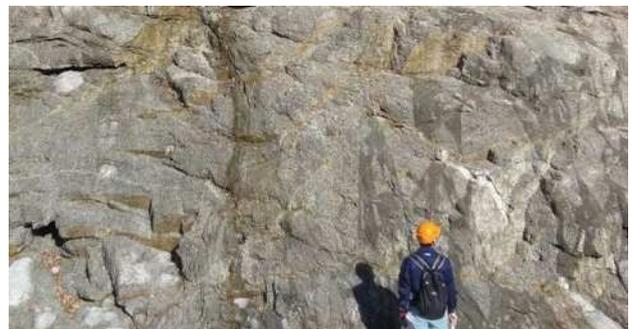
写真 1 片状花崗閃緑岩の露頭

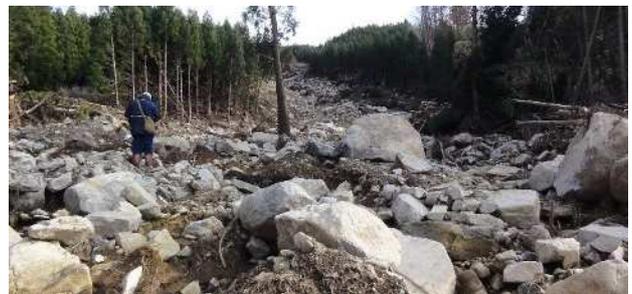
写真 2 廻倉地区の土石流災害

被災した廻倉地区の崩壊密集部は、傾斜 30 度前後の比較的急斜面部で発生していて、山火事跡の幼齢林での発生が多い。風化帯にコアストーンが多く含まれる地域ではコアストーンを含めた表層が滑落し、斜面下方に巨礫を含んだ堆積物が分布する場合はこれを侵食し巻き込んで土石流化して長距離流動して人家や農地のある緩斜面に堆積した（写真 2）。

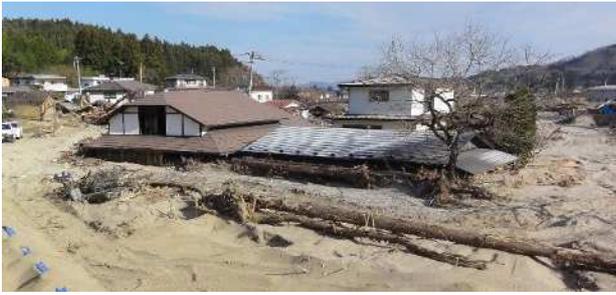
写真3 五福谷川下流の土砂氾濫

また、流域内で斜面崩壊・土石流が多発した五福谷川では、中流域の河床勾配の急な区間や水衝部で河岸斜面や道路盛土を侵食・運搬し、下流側低地部では氾濫河川水とともに土砂が大量に氾濫・堆積し、人家や農地を埋没させた（写真 3）。

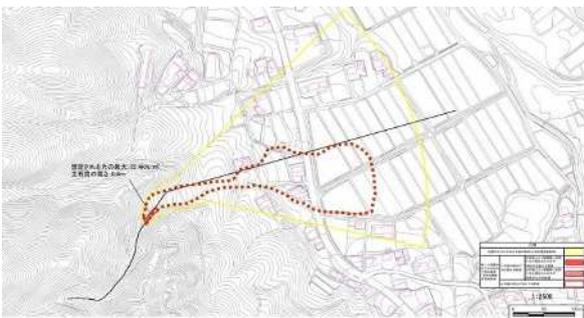
図2 警戒区域と土石流被災実績例

石倉前地区の土石流災害は、土砂災害警戒区域⁴⁾内に概ね収まっていた(図2)。

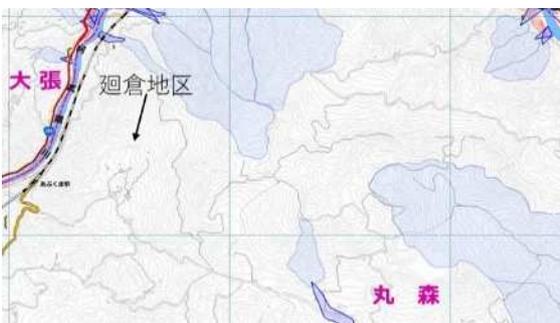
図3 廻倉付近の土砂災害防災マップ⁵⁾

崩壊・土石流が集中して人家の被災が生じた廻倉地区は防災マップ⁵⁾では抽出されていなかった(図3)。

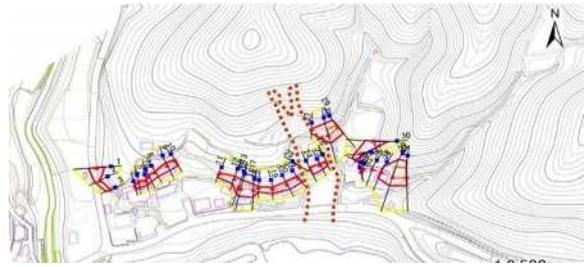
図4 警戒区域と崩壊被災実績事例

沼ノ上地区で斜面崩壊によって被災した事例では、崩壊発生斜面は抽出されていなかったが警戒区域⁴⁾に一部かかり、隣接溪流からの土石流警戒区域にもかかっていた(図4)。

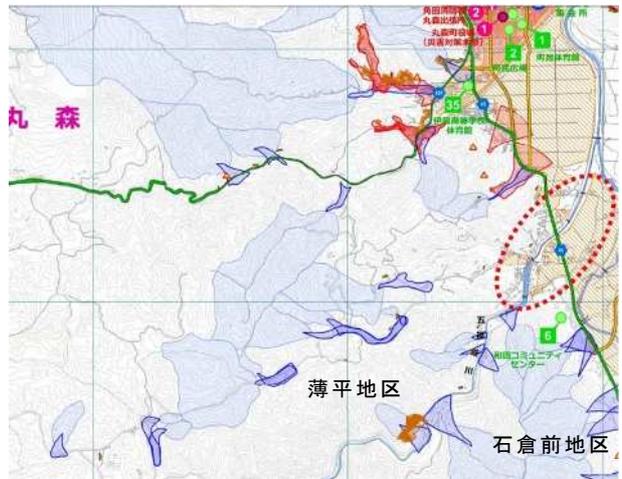
図5 五福谷川下流の防災マップ⁵⁾

五福谷川の下流では、上流からの土砂が低地部に氾濫して人家や農地を数mの高さで埋没させた。丸森町の防災マップ⁵⁾では浸水実績のみの記載であった(図5)。

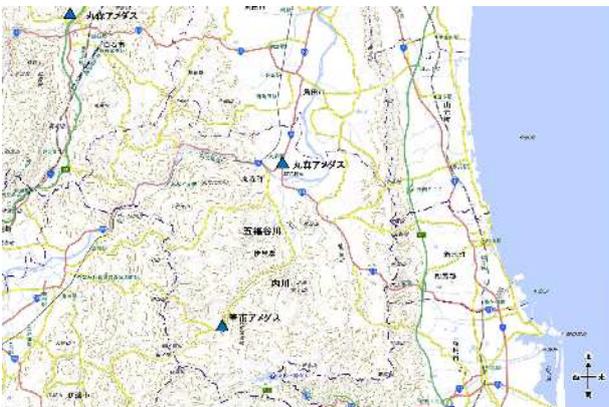
図- 1 アメダス位置図

10/11~10/13 の降り始めからのアメダスでの観測雨量は筆甫で 594.5mm、丸森で 427.0mm、白石で 364.5mm をそれぞれ観測している。特に筆甫では 10/12 17:00~22:00 の 5 時間で 322.5mm の集中豪雨を観測しており、今回の台風が短時間に多量の雨を降らせたことが分かる。また、筆甫は道路被害が多発した五福谷川と内川の集水域となっており河川への多量の雨を供給した。

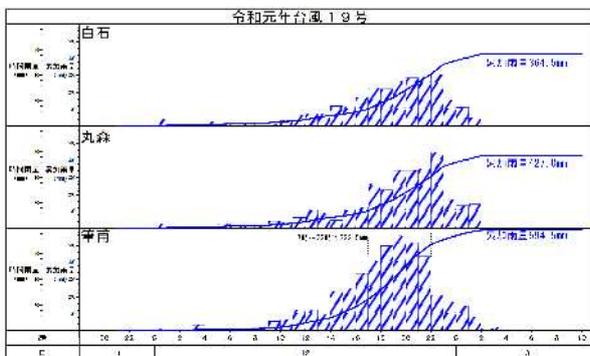
図- 2 台風 19 号における降水量グラフ¹⁾

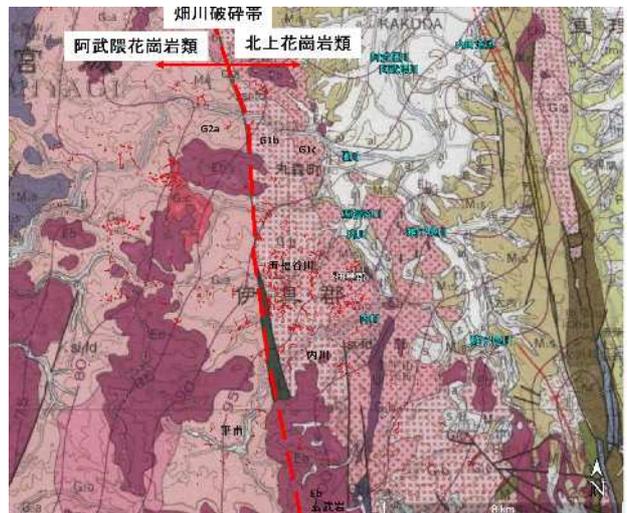
図- 3 丸森地区の地質図に崩壊箇所を加筆²⁾

花崗岩類を南北に分断する畑川破碎帯は圧砕岩や破碎された結晶片岩を伴う泥質変成岩を主体としている。畑川破碎帯より西側は阿武隈花崗岩類で深部までマサ化している部分やタマネギ状風化が確認できる。対して東側は北上花崗岩類に分類され、亀裂面に沿った分離や風化が顕著であり花崗岩中に泥質片岩の捕獲岩や暗灰色包有物の岩脈を含んでいる。

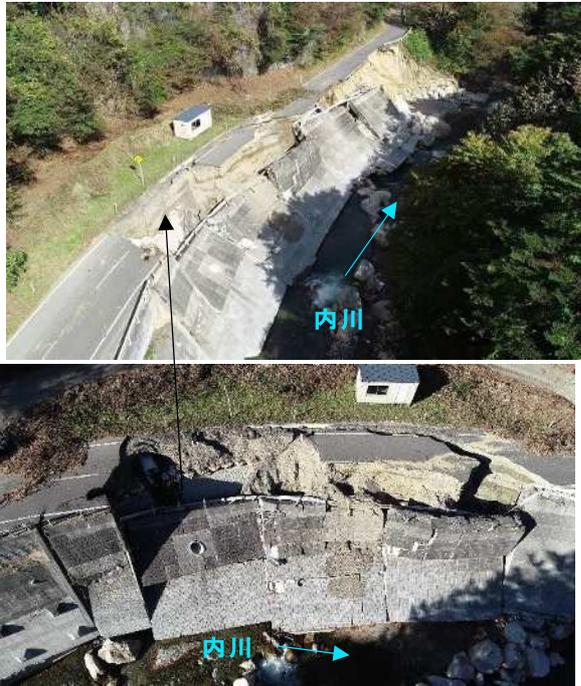
写真-1 道路拡幅擁壁の倒壊

内川沿いの道路擁壁は過去の道路拡幅で河川側に張り出しているため、壁高が 10m を超えるものが存在している。被災メカニズムを図-3 にまとめる。台風 19 号では越水していないものの擁壁基礎が洗掘を受け裏込碎石や埋戻し材を吸い出しているため擁壁背面に空洞化が発生している。さらに道路を横断する排水管が存在する箇所では、排水管から漏水が発生し背面の盛土材まで洗掘した区間が長

いため、壁体の倒壊に至っている。これらの擁壁は所定の根入れは確保しているものの砂礫基礎であり、河川の経年的な浸食により河床が低下したために根入れが不足した可能性がある。崩壊した背面には拡幅前の擁壁が確認でき、河床より上部の花崗岩に支持させているものと想定される。

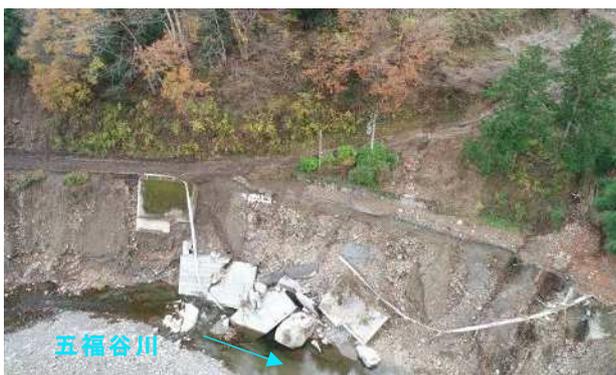
写真-2 泥質片岩の基礎洗掘

また、五福谷川沿いでは斜面に畑川破碎帯の泥質片岩に高角度の亀裂が発達しており、攻撃斜面となっている部分で泥質片岩が剥離し基礎部が洗掘され擁壁が崩壊している。

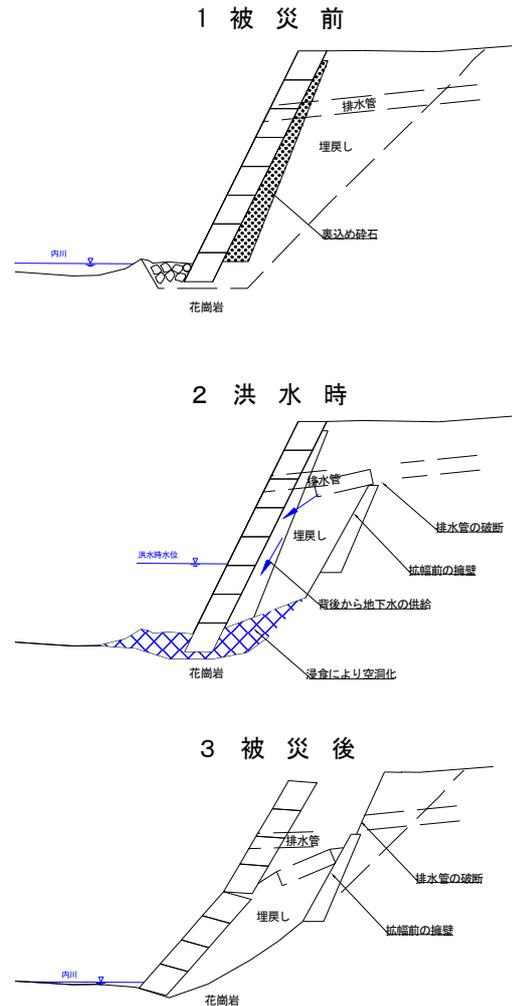
図-3 大型擁壁崩壊メカニズム

道路擁壁被害の多くは河川の水衝部であり、道路線形改良で谷川に拡幅した箇所である。河床に亀裂が発達した花崗岩、もしくは花崗岩類を薄く覆う砂礫を基礎地盤とした擁壁被害が多い。花崗岩は硬質で浸食抵抗が大きいため、必要な根入れを確保していたとしても

河川勾配が急で流速が大きいため、浸食により埋戻し材が流失し擁壁倒壊に至っている。
